No. 740 Sept. 1992

港湾における鉄筋コンクリート構造物への流電陽極方式による  
電気防食法の適用に関する基礎的試験

運輸省港湾技術研究所

# Experiment Tests on Cathodic Protection by Galvanic Anode System for Reinforced Concrete Structures at Marine Environments

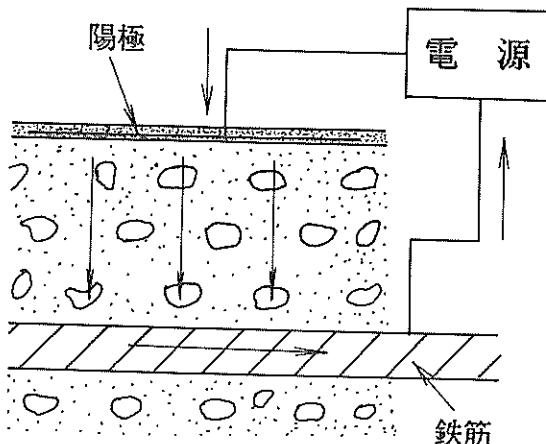
図-1 外部電源方式の概略図

電気防食法には外部電源方式と流電陽極方式との2つの方式がある。両方式の概略図を図-1、図-2に示す。外部電源方式は図-1に示すようにコンクリート表面附近に不溶性の陽極材を取付け、コンクリート中の鉄筋（陰極）、外部電源および陽極と電気回路を作り、陽極からコンクリート中の鉄筋へ直流電流を流し防食する方法である。また、流電陽極方式とは図-2に示すように、コンクリート表面にバックフィルを介して犠牲陽極を取り付けて陽極とコンクリート中の鉄筋との電位差を利用して犠牲陽極から電流をコンクリート中の鉄筋へ流して

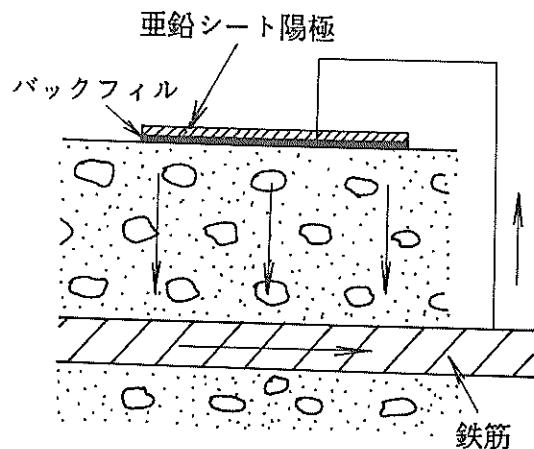
図-2 流電陽極方式の概略図

防食する方法である。流電陽極方式は電源となる犠牲陽極をコンクリートの表面へ取り付けてしまうために、外部電源方式のように電源を必要としないことや、電源までの配線が必要ないこと等、外部電源方式より

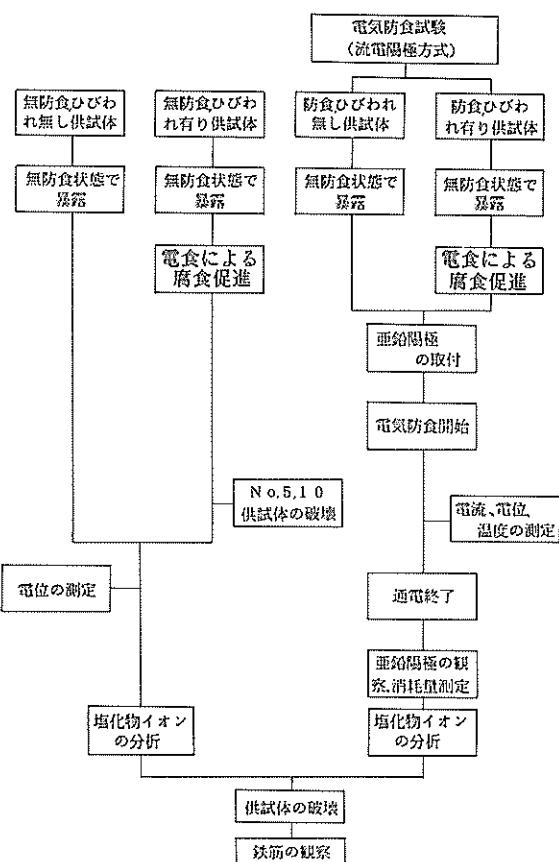
図-3 試験のフロー図

試験は図-3および表-2に示す条件により実施した。表-2に示すように供試体は、ひびわれ無し供試体、ひびわれ有り供試体の2つの条件を作り、電気防食用供試体と防食効果を比較する目的のために無防食供試体を作り、併せて暴露試験を実施した。ひびわれ有り供試体についてはひびわれが供試体の中心付近に出来るように、曲げ載荷によってひびわれ幅が約0.3~1.0mmのものを作った。供試体のひびわれ状況を図-4に示す。なお、ひびわれは供試体のおもて面のみに導入された。

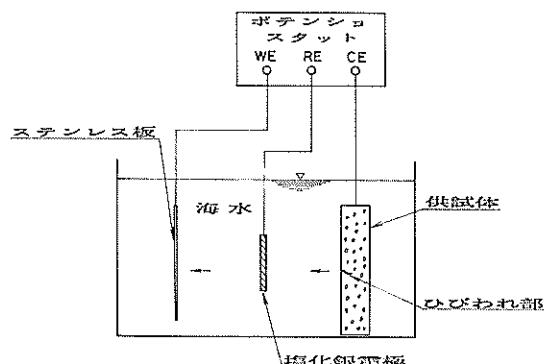
図-5 電食の概略図

その後、ひびわれ有り供試体についてはコンクリート中の鉄筋が腐食している状態における電気防食試験を行うことを考慮して、図-5に示すようにひびわれ有り供試体を水槽中に浸漬して供試体中鉄筋を陽極とし、対極(陰極)にはステンレス板を用いて電食させて鉄筋の腐食を促進させた。電食は対極のステンレス板の電位を-1,000mV (Ag/AgClE.L.基準)に設定して約48時間分極させた。供試体は電食実施後、再び暴露環境に暴露さ

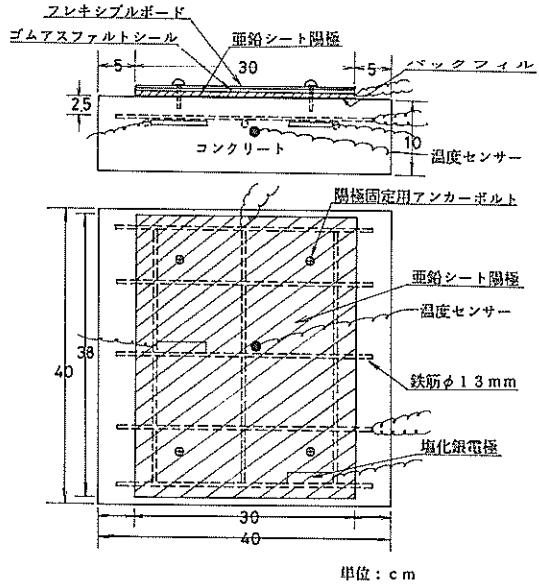
図-6 供試体の形状寸法および鉄筋配置図

試験に使用した供試体は図-6に示すように縦40cm×横40cm×高さ10cmの版状の供試体である。コンクリート中に縦に3本、横に5本のφ13mmの鉄筋（丸鋼、材質SS41）を埋設している。鉄筋は表面をあらかじめサンドブラスト処理したホワイトメタル状のものを使用した。供試体内部には鉄筋の電位を測定するために基準電極（Ag/AgClE.L.）を2本取り付けた。電気防食用供試体の陽極材料には亜鉛シート陽極を用い、縦30cm×横38cm×厚さ2mmのものを図-6に示すように取り付けた。亜鉛シート陽極から電流がコンクリート中の鉄筋へ容易に流れるように、亜鉛シート陽極とコンクリート面の間にはバックフィルを充填した（厚さは約10mm）。また、パテ状のバックフィルが亜鉛シート陽極の横からはみ出さないようにウレタンシールテープで端部をせき止めた。ここで用いられたバックフィルはペントナイト、

生石灰、硫酸マグネシウムを主成分とする導電性のパテ状の材料である。亜鉛シート陽極は図-6に示すようにアンカーボルトにより固定した。アンカーボルトで固定することにより亜鉛シート陽極とコンクリート面の間に充填されているバックフィルは圧力で変形して亜鉛シート陽極とコンクリート面の空隙を埋めることとなり、導電性の低下を防ぐ状態となる。なお、亜鉛シート陽極の上部（コンクリート面と接しない面）はゴムアスファルトシート（厚さ1mm）で覆い、その上にセメント系保護板（フレキシブルボード、厚さ6mm）を取り付けて、亜鉛シート陽極の上部からの溶解を防ぐようにした。

リード線と鉄筋より出ているリード線を短絡して、その間に $0.1\Omega$ の固定抵抗を挿入して電圧降下法により測定した。鉄筋の電位は供試体中に埋設されている基準電極を用いて測定した。また、供試体の温度はコンクリート打設時に温度センサー(熱電対)を図-6に示す位置に埋設し、その温度センサーを用いて測定した。

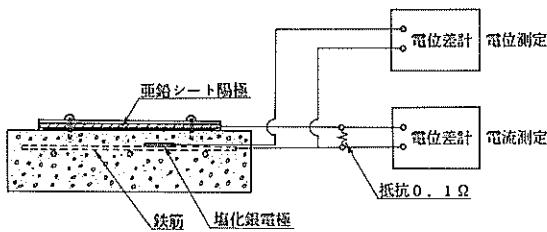
図-8 通電回路および電流、電位測定図

図-8に電気防食用供試体への通電回路図および電流、電位測定方法を示す。

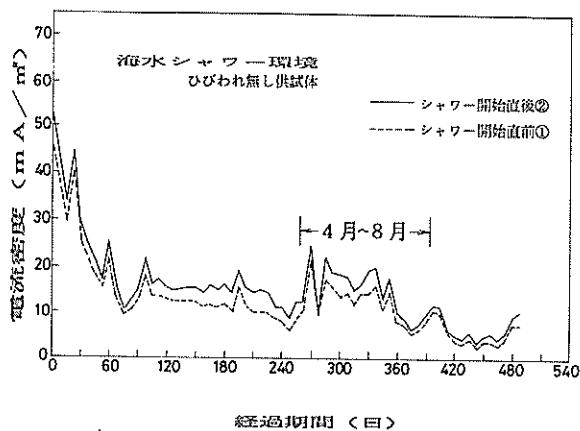
図-9 電流の経時変化(1)

図-9(ひびわれ無し供試体)、図-10(ひびわれ有り供試体)は海水シャワー環境における防食電流の経時変化を示す。図中の点線は昼間の海水シャワー開始直前の値であり、実線は同じく海水シャワー開始直後の値を示す。図-9、図-10とも実線の海水シャワー開始直後の値のほうが大きい傾向を示している。このことは(2)で詳しく述べる。

図-9のひびわれ無し供試体は通電当初から2カ月程度まで $20\sim50mA/m^2$ と大きい電流が流れたが、時間の経過とともに電流は減少傾向を示し、100日程度以降よりほぼ安定した値を示した。120日以降では $20mA/m^2$ 以下の値であった。また、図-10に示すひびわれ有りの供試体では、通電当初、 $60\sim70mA/m^2$ と非常に大きい電流が流れたが、60日以降ではひびわれ無しの供試体と同様に時間の経過とともに電流は減少傾向を示し $20mA/m^2$ 以下の電流を示した。図中の240日～360日頃で、電流量がやや大きくなっているがこの期間は丁度4月から8

防食電流が時間の経過とともに減少する傾向を示したのは、亜鉛シート陽極からコンクリート中の鉄筋へ電流を流すことにより亜鉛シート陽極の電位と鉄筋の電位との電位差が次第に減少してきたためであろう。電位差が大きければ大きい程大きな電流が必要となつてくるのに對して電位差が小さくなつたために流れる電流も少くなり、その結果、時間とともに流れる電流量が小さくなつたものと考えられる。また、海水シャワー環境で安定した電流が早い時期に認められるようになったのは、海水シャワー環境では海水のシャワーにより電流の通りが陸上自然環境に比べて良かったためと考えられる。特に、この傾向はひびわれ有りの供試体で顕著に見られた。また、この低減効果は電気防食を行うことによりカソード側(鉄筋側)には水素イオンが集まり、その結果、水の生成が行われ酸素の透過性が減少するためとも言われている<sup>3)</sup>。

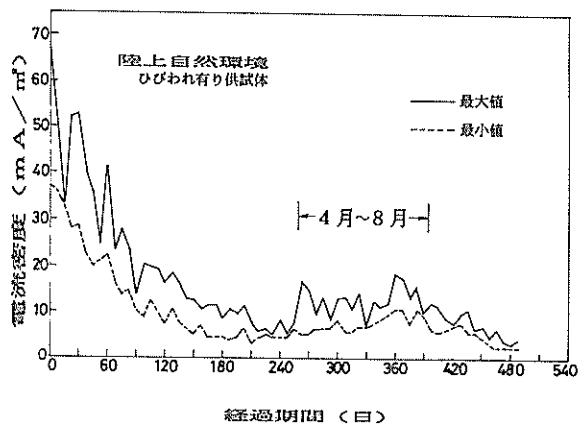
図-12 電流の経時変化(4)

図-11(ひびわれ無し供試体)および図-12(ひびわれ有り供試体)の陸上自然環境の供試体では、実線は一日の最大値を示し、点線は最小値を示す。最大値はおおむね昼間の午後に示し、最小値は夜間に認められた。図-11および図-12の電流の傾向は同じような傾向を示し、通電当初、最大値で $60\sim70mA/m^2$ 程度、最小値で $35mA/m^2$ 程度の値を示したが、時間の経過とともに減少していく、120日～150日頃より安定した値( $5\sim20mA/m^2$ 程度)を示した。

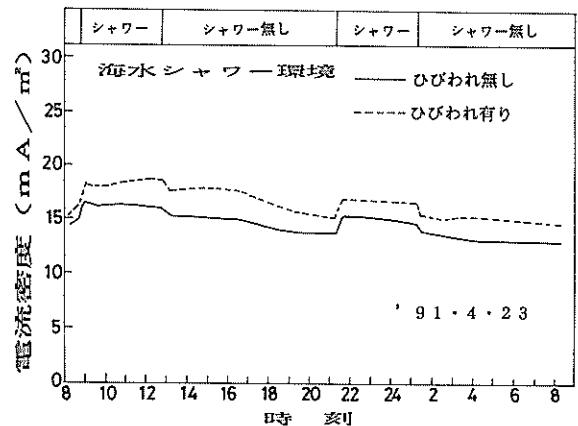
図-13 一日の環境サイクルに伴う電流変化(1),(天候:晴)

図-13に海水シャワー環境における一日の環境変化に伴う電流の変化を示す(天候は晴の条件である)。

電流は海水のシャワーが開始するとひびわれ有り、ひびわれ無しの供試体とも電流の増加が見られ、その後、シャワーが続いている間、電流はほぼ増加したままの電流量を維持する。シャワー停止後では、電流は減少するが天候が晴の条件であると電流は横ばい傾向示す。その後、夜に入り、海水のシャワーがかかると昼間の場合と同様に電流の増加が認められる。シャワー停止後、電流はゆっくり低減していくがシャワーのかからない4時から6時にかけて最も電流量は小さくなる。ひびわれ有りの供試体はひびわれ無しの供試体と同じような傾向を示すが、全体的にひびわれ無しの供試体に比べ電流量は大きい。その差は $2\sim6mA/m^2$ 程度である。この原因としてはひびわれ有りの供試体では海水のシャワーがかかるとコンクリートのひびわれ部より海水が容易に内部まで浸透していくために、海水の浸透とともに電流も流れ易く

天候が晴の場合には、図-13に示すように海水シャワー環境においてはシャワーがかかると電流は増加する傾向を示した。図-22に示すように天候が雨の場合にも図

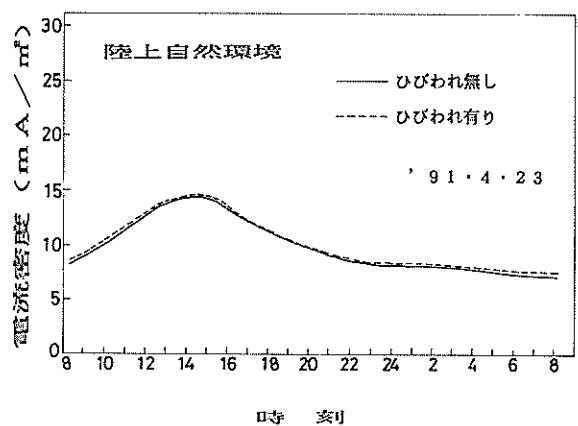
図-14 一日の環境サイクルに伴う電流変化(2),(天候:晴)

図-14に陸上自然環境での一日の電流変化を示す(天候は晴の条件である)。

電流の傾向は朝から昼間にかけて次第に増加してゆき、いずれも14時から15時頃にかけて電流のピークが見られ、朝方の6時頃が最も電流量が小さくなる。また、ひびわれ有り、ひびわれ無しの供試体の間には、海水シャワー環境のような大きい差は見られなかった。昼間の午後に電流のピークが見られることは、丁度、この時間帯に気温やコンクリートの温度が最も高くなるために、それに伴い、亜鉛シート陽極からの発生電流量も増加したものと考えられる。したがって、亜鉛シート陽極の発生電流量はかなり温度に影響されることが考えられる。

の変化では、図-14で見られたような14時から16時頃の間の電流の増加傾向は見られず、電流量も晴の場合と比べて小さく約5mA/m<sup>2</sup>であった。

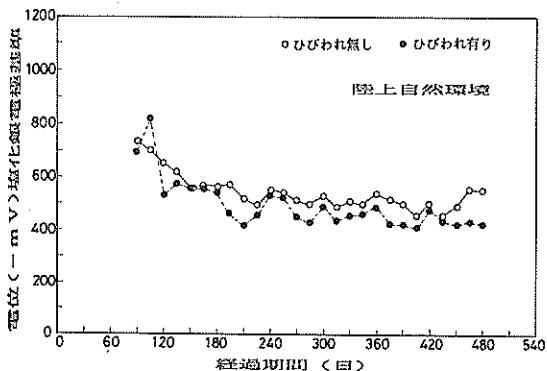
図-15 電位の経時変化(1) 電気防食用供試体

図-15は陸上自然環境における電気防食用供試体の通

電時の電位の経時変化を示す。90日頃では-700mV前後の値を示していたが、時間の経過とともにゆっくり貴な方向へ向かい、300日頃では-500mV前後の値を示した。特に、ひびわれ有りの供試体はひびわれ無しの供試体に比べて暴露期間を通して若干貴な値を示した。その差は約50mV前後であった。この理由としては、陸上自然環境ではひびわれを生じていることにより酸素の透過性が良くなることと、コンクリート中の鉄筋は電食により錆が存在する。その錆を還元する必要があるので、ひびわれ無しの条件よりも分極が十分に行なえなかつたためと思われる。

ようく試験期間中の通電時の電位は約-400mVより卑な値を示していることより、温度が低くなつても図-31の開路電位の4時間後の自然電位の値と比較すると100mV以上の電位差を保つており、供試体中温度が非常に低い場合（マイナスの温度）の電流密度でも十分防食出来る電流量であることがわかる。また、堺等による報告<sup>9)</sup>でも供試体中温度が-20°C程度と低温になつても流電陽

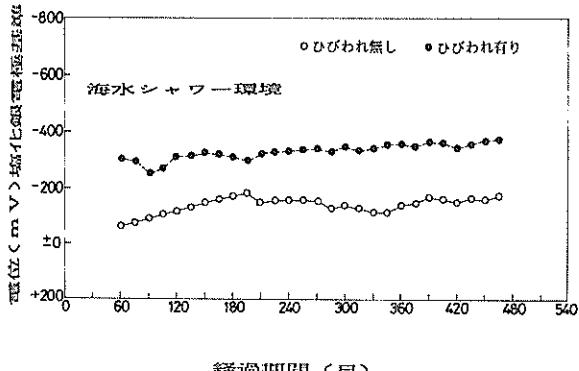
図-17 電位の経時変化(3) 無防食用供試体

図-17(海水シャワー環境)および図-18(陸上自然環境)は無防食供試体の電位の経時変化を示す。

図-17ではひびわれ無しの供試体は暴露期間を通して-200mVよりも貴な値を示した。これに対して、ひびわれ有りの供試体の電位は-300mV~-380mV程度の値であった。このことは、コンクリート中の鉄筋へ電食を行なったために、すでに錆の発生が認められるためである。この値はASTMの腐食劣化判定基準<sup>5)</sup>により評価してみると錆の発生可能な電位であることが分かる。

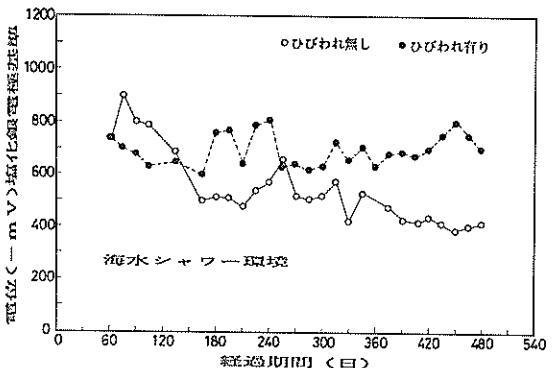
図-16 電位の経時変化(2) 電気防食用供試体

図-16は海水シャワー環境における電気防食用供試体の通電時の電位の経時変化を示す。ひびわれ有りの供試体では通電期間を通して-600mV～-800mV程度の値を示した。ひびわれ無しの供試体では、通電開始後、80日～100日頃では-800mV程度の値を示していたが、時間の経過とともに電位は貴の方向へ向かい、おおむね-400mV～-600mVの値を示した。180日以降よりひびわれ有りの供試体の方がひびわれ無しの供試体に比べて全般

に卑な値を保持していた。この原因としては海水シャワー環境で、亜鉛シート陽極よりコンクリート中の鉄筋へ電流が流れる場合にはひびわれが有ることにより電気抵抗が小さくなり、ひびわれ部分より海水を通して容易に電流が鉄筋まで流れるために電位がひびわれ無しの供試体に比べて卑な値を示したものと思われる。これに対して、ひびわれ無しの供試体ではひびわれ有りの供試体に比べて電気抵抗が高いために、ひびわれ有りの供試体のように電位が卑の方向へ移行しなかったものと思われる。

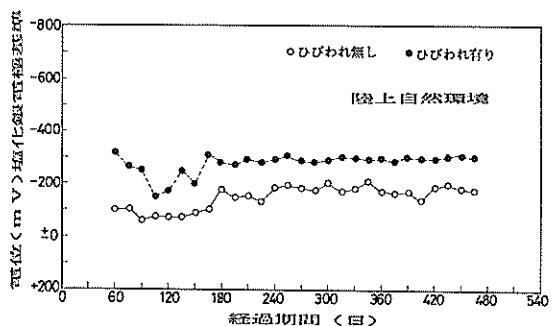
図-18 電位の経時変化(4) 無防食用供試体

図-18のひびわれ無しの供試体は-200mVより貴な値を示した。ひびわれ有りの供試体では-300mV前後の値を示し、この値も上述したように錆発生の可能性を示す値である。しかし、陸上自然環境では海水シャワー環境ほど腐食環境としては厳しくないせいか、暴露期間中ほぼ電位は横ばい状態であった。

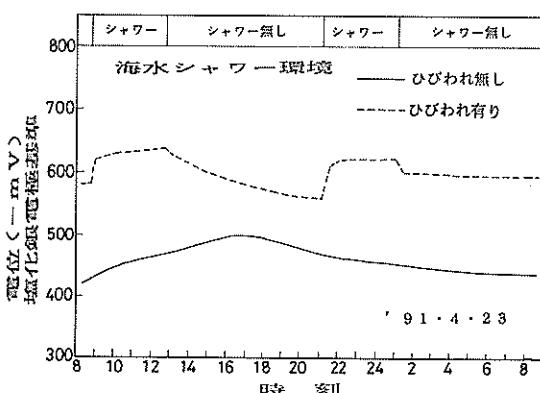
図-19 一日の環境サイクルに伴う電位変化(1),(天候:晴)

図-19の海水シャワー環境において、ひびわれ有りの

供試体は一日の電流変化と同様(図-13)に、海水のシャワーがかかると電位は卑の方向に移行して、シャワーのかからない時は貴な電位を示す。その電位差は約50mV~60mVであった。ひびわれ無しの供試体では、ひびわれ有りの供試体と電位変化の傾向は異なり、16時~17時頃に電位が最も卑な値を示した。この原因としては、丁度、この時間帯にコンクリートが乾燥することと、コンクリート中の温度が高くなつたために亜鉛シート陽極がより活性化したためと思われる。ひびわれ無しの供試体では温度やコンクリートの表面状態に大きく影響を受けているのに対して、ひびわれ有りの供試体では、その電位の変化は温度よりも、むしろひびわれ部分からコンクリート内部へ浸透する海水の影響の方が支配的であるものと考えられる。

図-20の陸上自然環境における場合には、ひびわれ有り、ひびわれ無しの供試体とも11時から12時頃に卑な電位になる傾向が見られた。その後、緩やかに貴な方向へ進んでいく。この傾向は図-19の海水シャワー環境におけるひびわれ無しの供試体と同様にコンクリートの温度変化の影響によるものと思われる。また、図-19と図-20では卑の傾向を示す時間帯が異なるのは図-19では海水の影響によるものである。すなわち、11時頃~12時頃は海水のシャワーがかかるている時間帯であり、コンクリートの乾燥が遅れるためと考えられる。

また、図-23の雨の場合の電位変化を見ると、ひびわれ有りの供試体では天候が雨であっても海水のシャワーがかかると電位は卑の方向へ移行し、シャワーのかかっていない時間帯では貴な値を示している。ひびわれ無しの供試体では図-19に示すように天候が晴の場合には、電位が卑になるピークが認められたが、図-23に示すように天候が雨の場合には、そのピークは見られず一日を通してほぼ横ばい状態であった。このことは、天候が雨であるために気温が上がり、その上、雨によりコンクリート表面が湿潤状態に保たれていることからコンクリート表面が乾燥している状態よりも酸素の透過性が減少しているために、このような傾向を示したものと思われる。

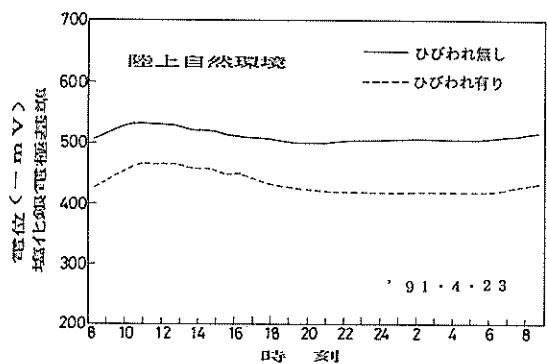
図-20 一日の環境サイクルに伴う電位変化(2),(天候:晴)

陸上自然環境において、ひびわれ有りの供試体の方がひびわれ無しの供試体よりも貴な電位を示している理由としては、ひびわれ有りの供試体は電食を行なっているのでコンクリート中の鉄筋は腐食している箇所が見られる。腐食している箇所はより活性化(錆やすい)しているので、ひびわれ無しの供試体の鉄筋の表面状態と異なる。そのため、同じ電流量を与えても腐食している部分を還元するために電流が使われる所以、ひびわれ無しの供試

既設構造物に電気防食を施工した場合に、その防食電位は一般的には-300mV～-400mV程度であると言われている<sup>⑨</sup>。このことは、上述したようにコンクリート中の鉄筋が多少なりとも腐食している箇所がその構造物に有る場合には、その総合的な電位に対して、電流を流し分極するには鉄筋表面が錆のないホワイトメタル状（図-20、ひびわれ無し供試体）の場合と異なる。錆の部分を還元する必要が生じてくるために、分極量に差が出てくる。それに伴い電位も変化するものと思われる。

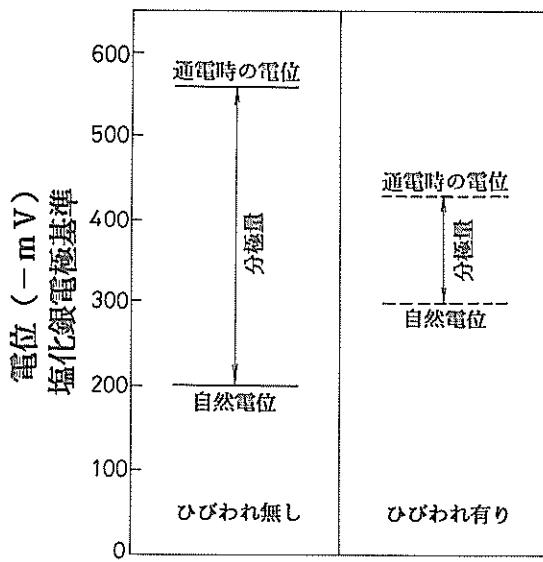
図-21 ひびわれ有り、ひびわれ無し供試体の分極量の差（陸上自然環境）

体ほど分極<sup>\*</sup>が進まず貴な傾向を示したものと思われる。すなわち、図-21に示すようにひびわれ無しの供試体は自然電位が-200mV程度で通電による分極量は360mV程度であるが、ひびわれ有りの供試体では自然電位が-300mV程度で通電による分極量は130mV程度である。したがって、通電時におけるひびわれ有りの供試体はひびわれ無しの供試体よりも貴な電位を示していることとなる。

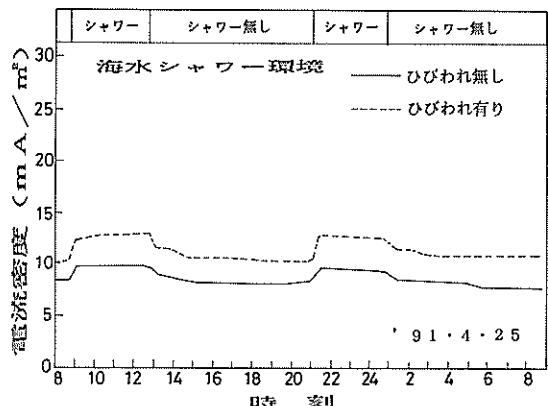
図-22 天候が雨の場合の電流変化（1）

-13と類似した傾向を示したが、電流量は晴の場合に比べて小さかった。

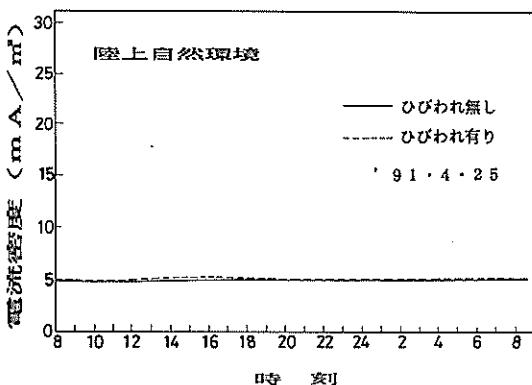
図-24 天候が雨の場合の電流変化（2）

図-24の陸上自然環境における天候が雨の場合の電流

図-33は月毎における電流量の平均値を図示した。図-33より発生電流量は季節的な影響が見られ、12月、1月、2月、3月では供試体の温度がマイナスを示した時もあり、発生電流量はとくに1月、2月に少ない傾向を示した。当然ながら夏期には温度は高く、それに伴い発生電流量も多くなっている。しかし、夏期の9月と秋期の11月は6月から8月に比べて発生電流量が全般に小さい傾向を示した。その理由としては、9月、11月には雨の天候が非常に多かったためである。9月および11月の雨の日はそれぞれ18日間、19日間であった。前述したように天候が雨の場合には、コンクリート表面が湿潤状態となり電流量の増加傾向が認められないためである（図-24）。

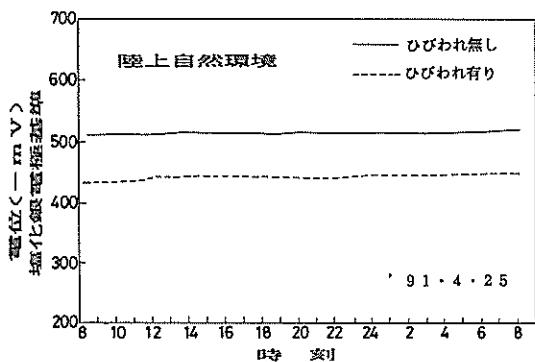
図-25 天候が雨の場合の電位変化（2）

また、電位の傾向は図-25に示すように晴の場合と異なりひびわれ有り、ひびわれ無しの供試体ともほぼ横ばい傾向を示している。この環境において電流、電位の大きい変化が認められなかった理由としては海水シャワー環境と同様に雨によりコンクリート表面の湿潤状態に伴い、酸素の透過性の減少と気温が晴の場合のように高くならなかつたためと思われる。

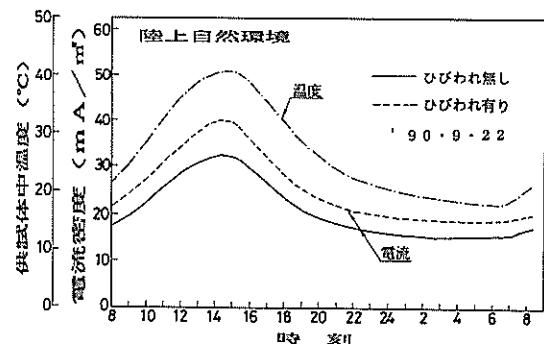
図-26 供試体温度と電流の関係（天候：晴）

図-26は陸上自然環境における、天候が晴の条件で、昼間の時間帯になると気温が高くなる場合の電流と供試体の温度との関係を図示したものである。ひびわれ有り、ひびわれ無しの供試体とも供試体の温度が高くなるに従い電流量も増加する傾向を示し、供試体の温度が低くなると電流量は減少した。従って、電流量の増減は温度に

影響を受けることが分かる。この図では15時頃に供試体の温度のピークが見られ、そのピークに合わせるように電流のピークが認められる。温度が高くなるに従い亜鉛シート陽極がより活性化するために発生電流も増加するものと思われる。

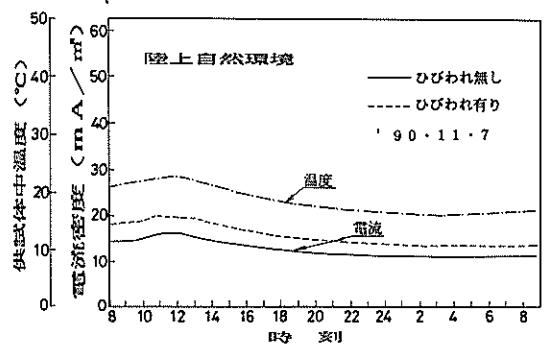
図-27 供試体温度と電流の関係（天候：曇り）

図-27は天候が曇りで供試体中の温度がそれほど上がりがない場合の温度と電流の変化を図示したものである。この場合には供試体の温度があまり高くなないと電流量の増加は見られない。

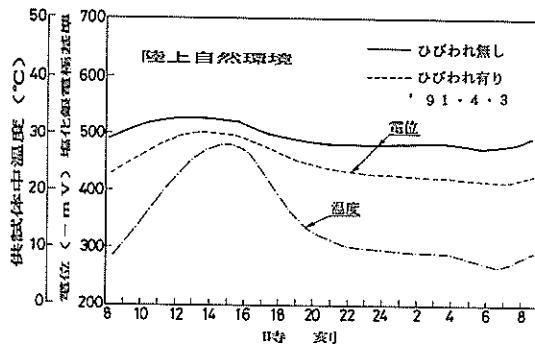
図-28 供試体温度と電位の関係（天候：晴）

図-28、図-29は供試体の温度と電位の関係を示した図である。図-28（天候：晴）では電流の場合と同様に温度が高くなるに従い電位もすこしづぶらな方向へ移行し、温度の低下とともに貴な方向へ移行する傾向を示し

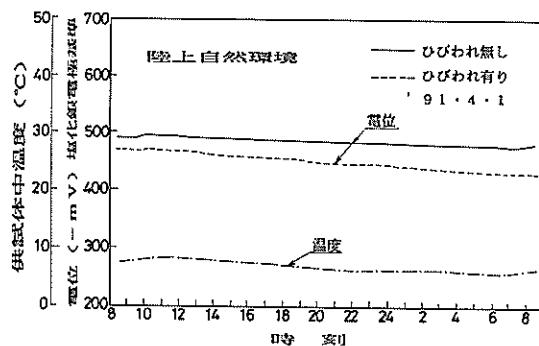
図-29 供試体温度と電位の関係（天候：曇り）

ている。しかし、図-29の天候が曇りの条件で温度が高くならない場合には、電位に変化は見られず、ほぼ横ばい状態を示した。

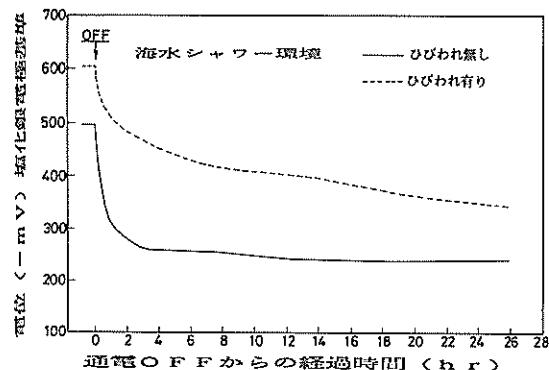
図-30 開路電位変化（1）

図-30および図-31は亜鉛シート陽極からコンクリート中の鉄筋へ電流を流している回路を切ってからの、鉄筋の電位復極状況を示した図である。

図-30の海水シャワー環境における復極状況は、ひびわれ無しの供試体では復極が急速に進み、ほぼ10時間後には安定した電位を示した。しかし、ひびわれ有りの供試体では24時間後でも安定した値を示さず、復極は非常

に遅かった。

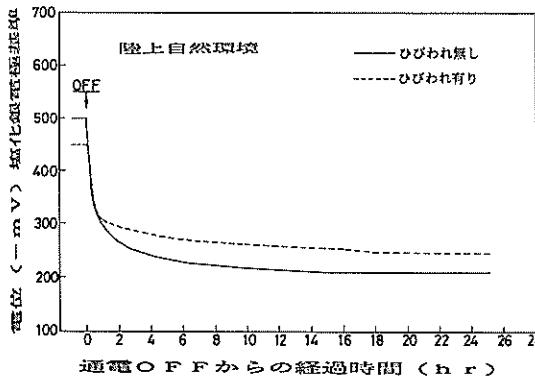
図-31 開路電位変化（2）

図-31の陸上自然環境での復極状況はひびわれ有り、ひびわれ無しのいずれの供試体も復極は速やかに進み、いずれの供試体も10時間後程度ではば安定した値を示した。

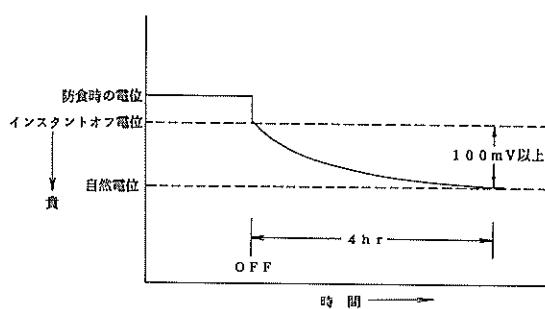
図-32 100mVシフトの概略図

コンクリートの電気防食の防食効果を判定する基準の一つとしてよく用いられるものに、100mVシフト基準による方法<sup>3)</sup>がある。この方法は図-32に示すように、まず、分極試験を行い、試験終了後、電流を切った直後のインスタントOFF電位を測定する。その後、4時間

経過後の自然電位を測定する。この4時間経過後の自然電位がインスタンス OFF 電位よりも100mV以上の差が認められる場合には電気防食の防食効果が期待出来るとして、100mV以下では防食が不十分であるとする基準である。

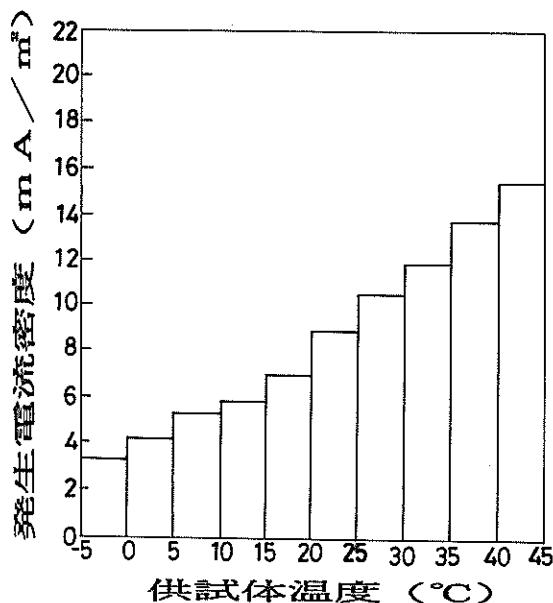
図-34 供試体温度と発生電流量の関係（陸上自然環境）

図-34は1年間を通しての供試体の温度と発生電流量との関係を示したものである。温度の上昇とともに電流量は増加していくことが分かる。このことはコンクリート表面の湿潤状態やコンクリートの置かれた環境条件とも関係していくと思われるが、亜鉛シート陽極の温度変化による発生電流量をある程度推定することが出来る。例えば、供試体の温度が-5°C～0°Cの範囲では平均発生電流密度は3.4mA/m<sup>2</sup>程度であり、供試体の温度が40°C～45°Cの範囲では15.1mA/m<sup>2</sup>程度の電流が発生している。また、供試体の温度が低い場合には、亜鉛シート陽極の活性化が減少するものと思われるが、図-15に示す

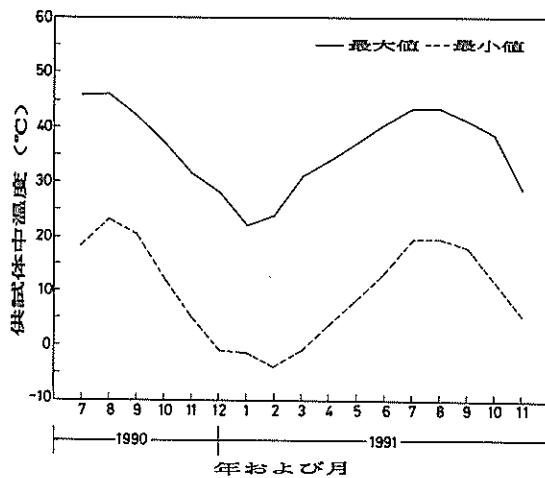
図-35 試験期間中の供試体温度

極方式では低温時の防食電位は高温時の電位とあまり変化なく正常な防食電流を発生し防食効果が認められたとしている。すなわち、腐食電流に見合った防食電流を供給することが電気防食の経済的な考え方とするならば、温度が高ければ高いなりに電流密度が大きくなり、温度が低ければ低いなりに電流密度が抑えられ、温度の変化に応じて電流が変化する、この流電陽極方式は合理的な防食方法であると言える。なお、図-35に試験期間中ににおける供試体の最大および最小温度を示す。最大は1990年8月の46.0°C、最小は1991年2月の-4.3°Cであった。

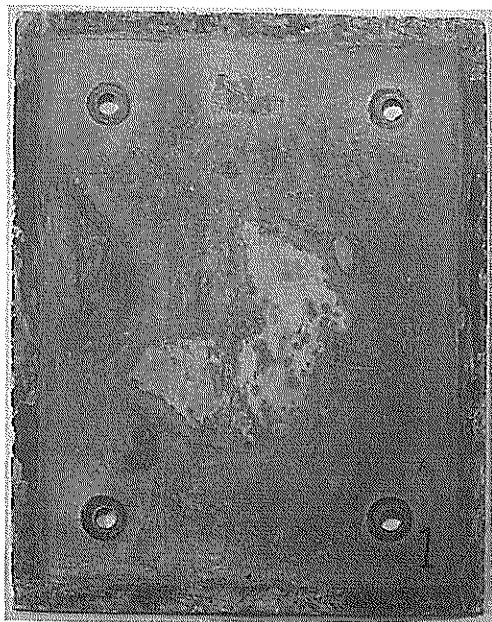
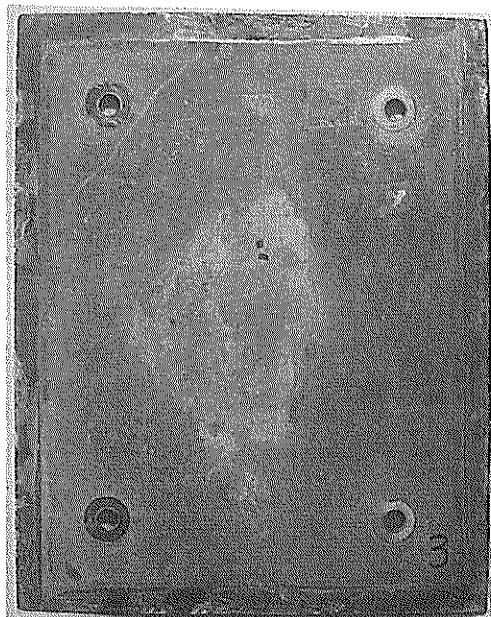
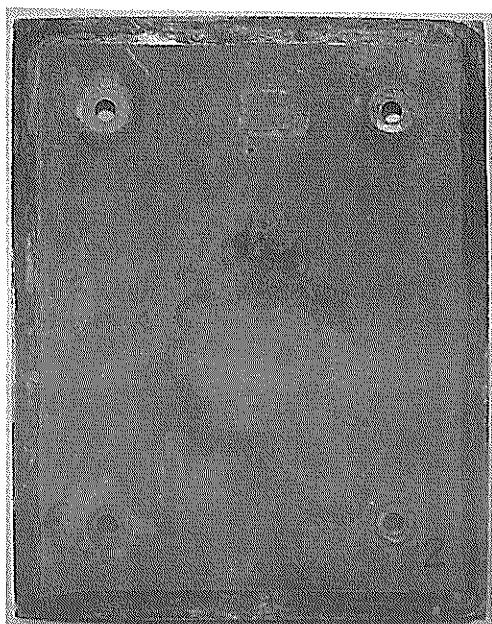
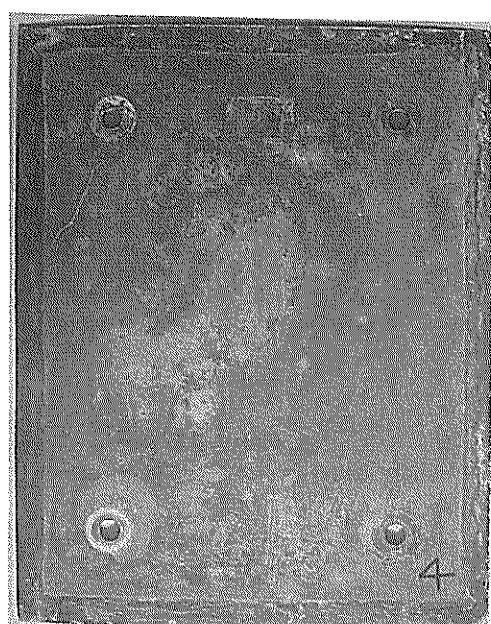
写真-1 試験後の陽極板（亜鉛シート）の表面状況

亜鉛シート陽極の消耗状況を写真-1に示す。また、

亜鉛シート陽極に生成した腐食生成物を除去して、重量測定により亜鉛シート陽極の消耗量を求めた。その結果を表-8に示す。亜鉛シート陽極の消耗状況は通電試験期間が約1年5ヶ月と短かったために極端に消耗しているような状態ではなかった。しかし、写真-2に示すように海水シャワー環境に暴露されていた供試体では亜鉛シート陽極の端部や角部において亜鉛シート陽極の腐食の大きい箇所が見られた。端部はウレタンシールテープで仕切をしているが、直接海水の接触があったために、この部分の腐食が大きくなつたものと思われる。従って、このような状態を防ぐには、例えば、端部や角部をモルタル等で被覆して直接海水の接触を防ぐ等の対策が必要である。特に、現場で波しぶきのかかるような環境における施工では直接亜鉛シートの材料が露出しないように十分考慮して施工することが望ましい。表-8の重量測定結果より亜鉛シート陽極の消耗量を見ると、海水シャワー環境に暴露されていた方が陸上自然環境に暴露されているものより消耗量はやや多かった。このことは流れる電流量が海水シャワー環境の方がやや全般的に大きかったことによるものと思われる。陽極の消耗量から、この施工でコンクリート中の鉄筋を防食し続けた場合の、おおまかな亜鉛シート陽極(2mm厚)の総寿命を推定してみると、いずれの供試体でも40年以上防食出来ることが推定される。

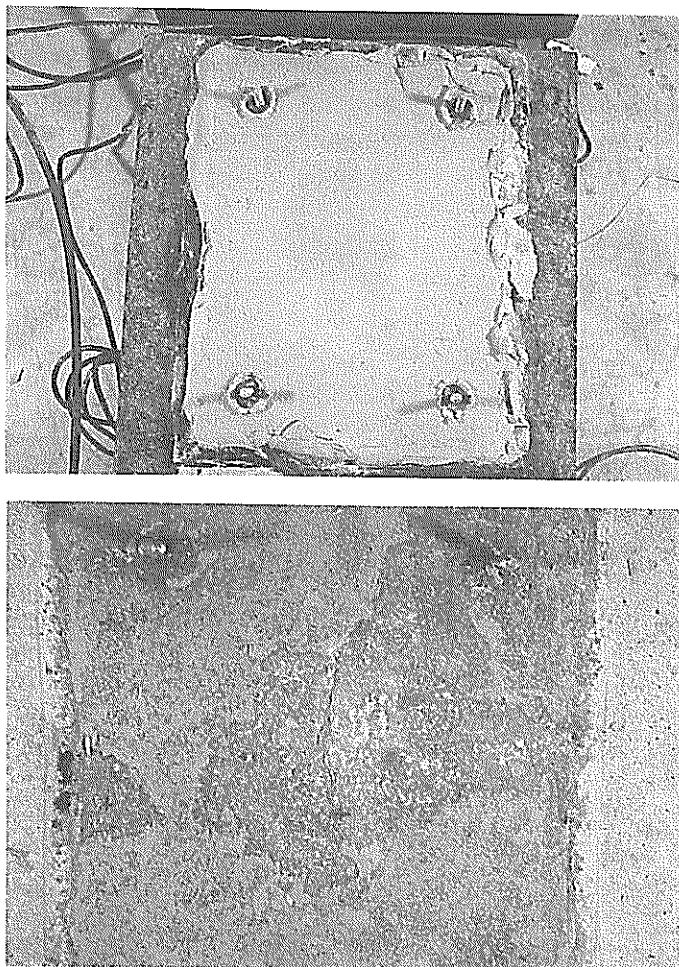
写真-3 バックフィルの充填状況（上）およびバックフィル除去後のコンクリート表面状況（下）

亜鉛シートを剥して、パックフィルの状態を観察した。その結果、いずれの供試体ともパックフィルは十分湿潤状態にありパックフィルそのものが乾燥したり、固化したようなものはなかった。また、パックフィルの充填状況も良好で、空洞化しているような箇所は認められなかった。その上、パックフィルを除去したコンクリート表面は十分に湿っている状態であり電流を流すには良好な表面状態を保っていた。したがって、この試験に用いたパックフィル材は水分の保水性については十分に優れていたものと考える。その状況を写真-3に示す。

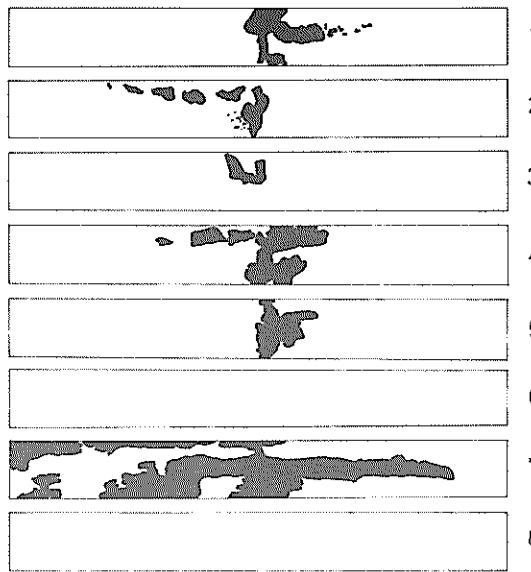
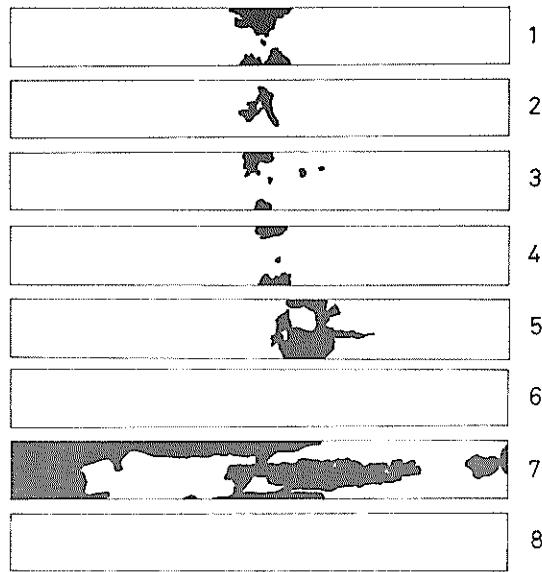
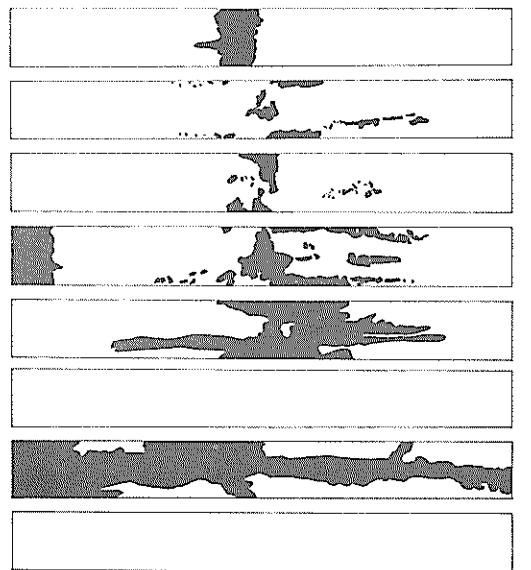
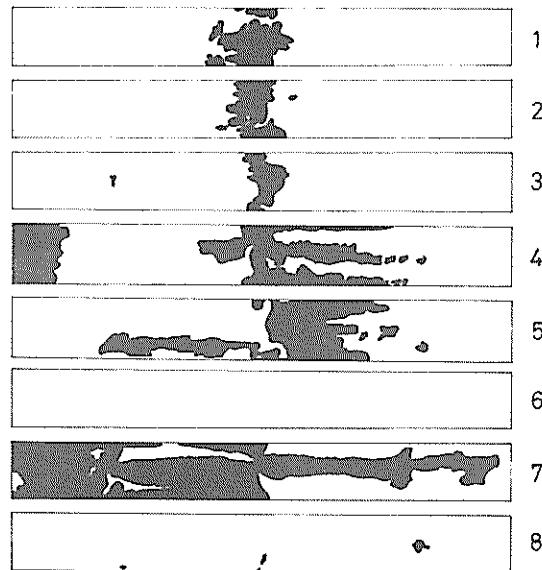
試験終了後、供試体を回収してコンクリート中の鉄筋の錆の状況を観察し、錆の発生率を求めた。その結果を表-9および図-36～図-39(各鉄筋の展開図)に示す。なお、錆発生率は供試体中のすべての鉄筋の表面積に対する百分率で表示した。図-36～図-39の錆の発生観察で、鉄筋の方向と位置は図-40に示す鉄筋No.1～No.5の右側、鉄筋No.6～No.8の下側が図-36～図-39の右側にそれぞ位置する。したがって、供試体に丁度ひびわれが発生している下の鉄筋はNo.7の位置となる。そのため、ひびわれ有りのいずれの供試体もNo.7の鉄筋に最も錆の発生部分が多かった。これに対して、No.1～No.5はひびわれが横切る鉄筋部分が錆ている。No.6, 8はひびわれから離れているので錆はわずかであった。

図-36 鉄筋の錆発生観察結果（供試体 No. 1, 防食）  
黒色部：錆発生箇所

図-38 鉄筋の錆発生観察結果（供試体 No. 6, 防食）  
黒色部：錆発生箇所

図-37 鉄筋の錆発生観察結果（供試体 No. 3, 無防食）  
黒色部：錆発生箇所

図-39 鉄筋の錆発生観察結果（供試体 No. 8, 無防食）  
黒色部：錆発生箇所

表-9より、この初期の錆発生率と暴露試験後の鉄筋の錆の状況を環境別に比較してみた場合、錆発生率は海水シャワー環境（供試体 No.1, No.3）、陸上自然環境（供試体 No.6, No.8）とも無防食の場合には2～3%程度錆発生率が増加していることが分かる。しかし、電気防食を行った供試体については、錆発生率は初期のもの（供試体 No.5, No.10）より減少していた。このことは、電気防食を行ったことにより電食により鉄筋表面の不動態膜の破壊された部分が防食されたことを意味

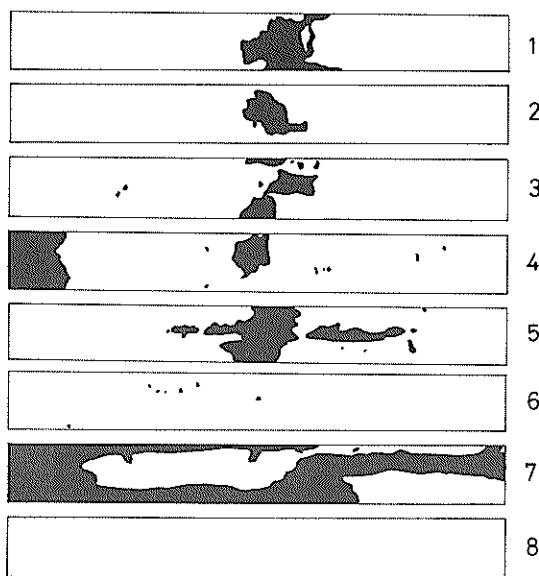
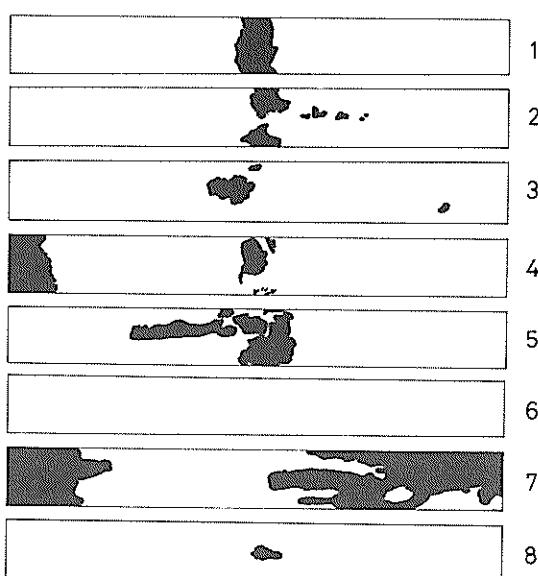
の発生率を初期値として暴露試験後の供試体の鉄筋の錆の発生率と比較して防食効果等を検討するものとした。初期の錆の発生率が供試体やひびわれの状況により多少なりとも異なるものと考えられるが、ひとつの目安とした。その初期値の錆の発生状況を図-41～図-42および表-9に示す。

図-41 鉄筋の錆発生観察結果（供試体 No. 5, 無防食）  
黒色部：錆発生箇所

図-42 鉄筋の錆発生観察結果(供試体 No. 10, 無防食)  
黒色部：錆発生箇所

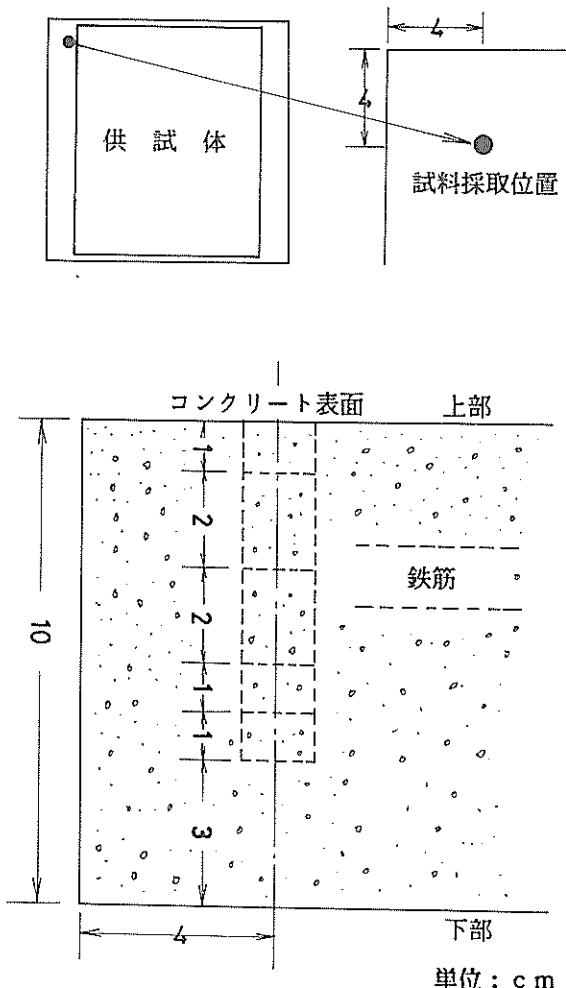
図-43 塩化物イオン量分析のための資料採取位置

コンクリート中に浸透した塩分を測定するために分析用の試料を採取した。試料は、まずコンクリート中にある暴露試験前の塩化物イオン量を測定して暴露試験後のものと比較をするために、表-2に示すNo.5およびNo.10の供試体より供試体を破壊する時点で試料を採取した。また、暴露試験後には各環境とも電気防食用供試体と無防食供試体のひびわれ無しの供試体（No.2, No.4, No.7, No.9）より試料を採取した。図-43に示すように試料の採取位置は供試体の角部分4cm×4cmの交点であり、深さはコンクリート表面より1cmないし2cmピッチで7cmの深さまで採取した。塩化物イオン量の分析方法は（社）日本コンクリート工学協会から提案されている「硬化コンクリート中に含まれる全塩分の分析方法」(7)に準拠して行った。塩化物イオン量の分析結果を表-10に示す。表-10に示すように陸上自然環境では電気防食を実施した供試体と無防食の供試体は暴露試験前の供試体No.10の塩化物イオン量とあまり大きな差は見られなかった。しかし、海水シャワー環境の供試体では無防食の供試体（No.4）は暴露試験前の供試体（No.5）と比べて3～5倍と塩化物イオン量が多くなっていることが分かる。電気防食を行った供試体は暴露試験前の供試体と大差なく、電気防食によりコンクリート中の塩化物イオンの浸透が抑えられたものと思われる。すなわち塩化物イオン量が少ない原因是、陰イオンであるCl<sup>-</sup>イオンは亜鉛シート（陽極）付近へ集まる傾向を示すのでコンク
