港 湾 技 研 資 料

No. 775 June 1994

1993年北海道南西沖地震津波の特性と被害

Field Investigations of the Tsunami Caused by 1993 Hokkaido Nansei-oki Earthquake

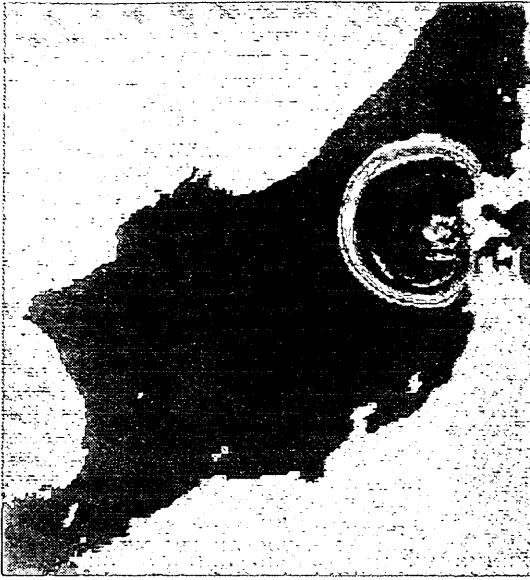
図-5.8 水位分布の経時変化 (3) 計算開始20分後

波発生後8時間目までの津波伝播図を示す。すべての水位分布は、波高階級に応じて色別され、青から赤になるとともに、津波水位は高くなる。この結果を基に、津波の伝播特性に注目すると、いくつかの知見が得られる。

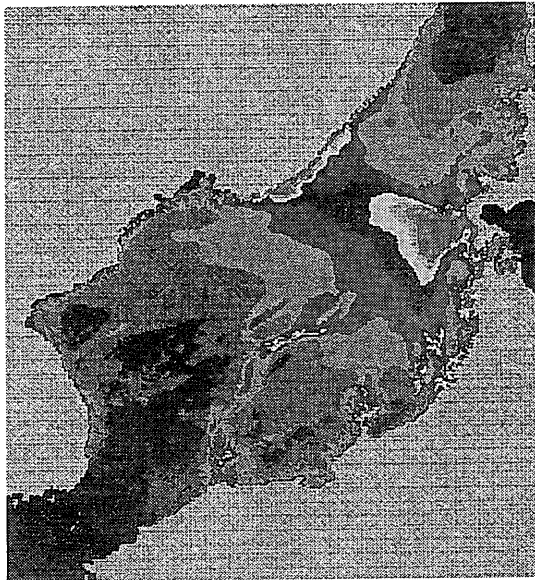
図-5.10 最高水位分布図

の最高水位分布によると、最も高い水位が算出されているのは、奥尻島周辺海域および北海道西岸であり、続いて青森県西岸および秋田県北部となっている。また、ロシア沿海州においても高水位が算出されており、これらの結果を併せて考えると、今回の津波は波源域の東西方向に強くエネルギーが放射されたことがわかる。

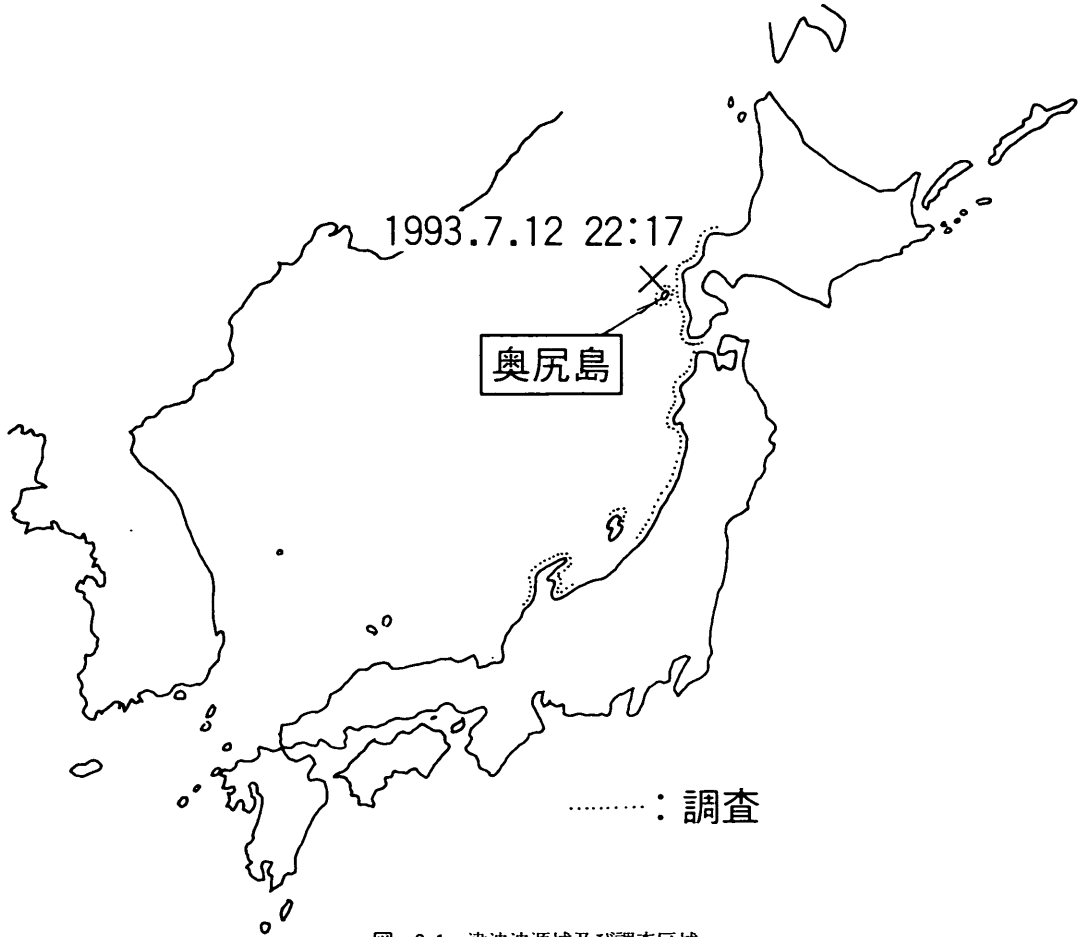
図-6.1 津波波源域及び調査区域

平成5年7月12日午後10時17分、北海道渡島半島西北緯42度47分、東経139度12分、深さ34km付近を震央として北海道南西沖地震（マグニチュード7.8）が発生し（図-6.1）北海道奥尻島を中心とし

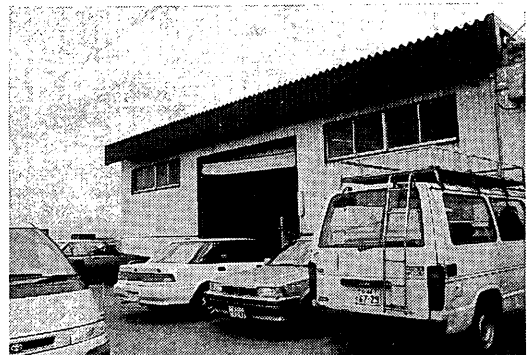
写真-6.2 江差港フェリー発着場倉庫
津波によってシャッターが損傷を受けた

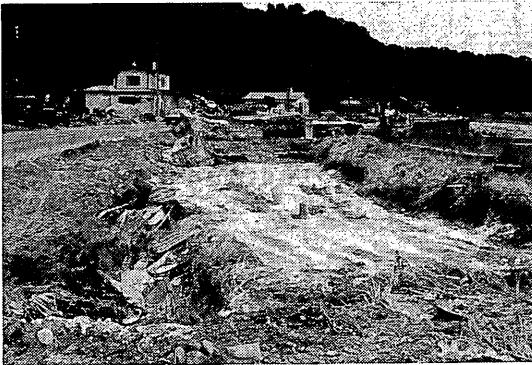
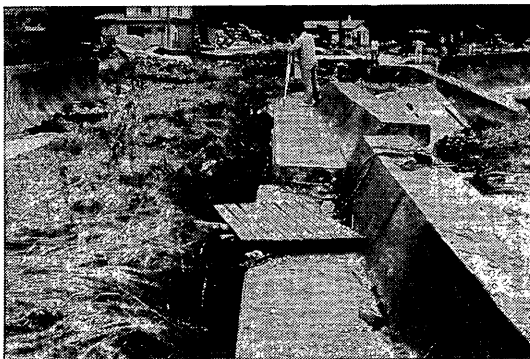
大成町南部の平浜地区 (写真-6.4 図-6.10) では地震後5~6分で第1波が来襲した。第2波で海岸線の防潮堤のパラベットが2カ所壊れ、その内の1つが民家に激突し1名死亡している。また、防潮堤パラベットを越波して遡上した津波により平浜地区の半数の家屋が全壊した。住宅裏のビニールハウスでの痕跡にもとづく遡上高は+6.5mであった。

写真-6.4 (1) 大成町平浜

写真-6.4 (2) 大成町平浜

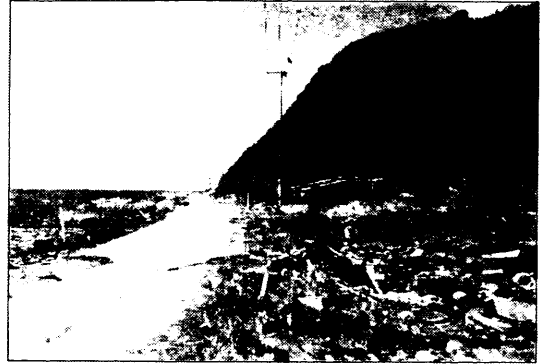
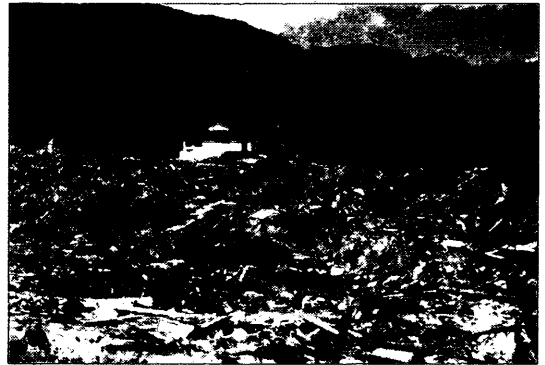
さらに南の藻内地区（写真-6.11、図-6.13）では藻内川を津波が遡上し、河口からやや上流の河岸に津波の痕跡が認められた。測量による遡上高は12.4mであった。写真-6.12は藻内地区北部、ホヤ石碑近くの谷間の津波の痕跡である。写真-6.12（2）の奥に最大の遡上を示す地点がある。谷周辺の遡上高（写真-6.12（1））が10m程度であるのに対し、谷奥（写真-6.12（2））の最大の遡上高は約30mである。これは海岸線まで迫っている崖の

写真-6.11 (1) 藻内地区 海岸

写真-6.11 (2) 藻内地区 藻内川（右岸）

写真-6.11 (3) 藻内地区 藻内川（左岸）

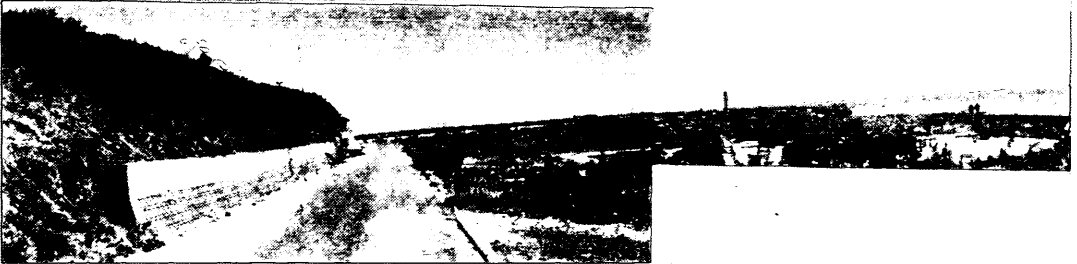
写真-6.14 (3) 青苗地区 写真右端の壁は日本海中部地震後に建てられた防潮堤

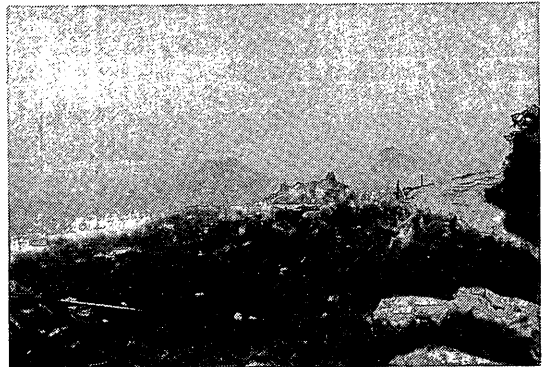
写真-6.16 初松前地区のこん跡
公民館前における遡上の状況

り、青苗漁港内に比して津波による被害が大きい。写真-6.16は初松前地区の7月21日に撮影された被害状況である。海岸線に沿った家屋が壊滅的被害を受けている。初松前地区では小高い場所に公民館が建設されており、津波はその床下まで遡上した。遡上高は11.0mであった。

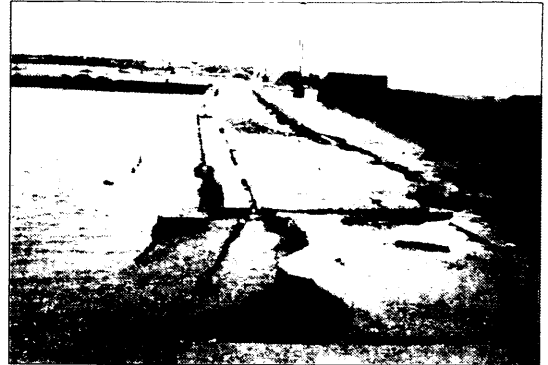
写真-6.17 (4) 奥尻港の被災状況
物揚場のエプロン沈下

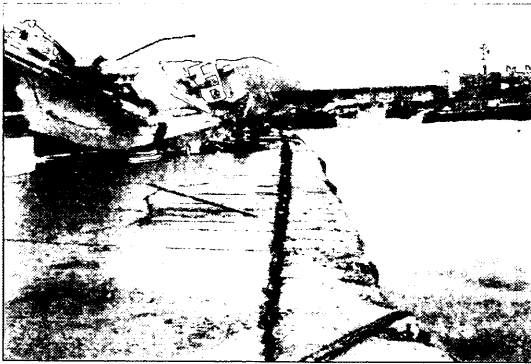
写真-6.17 (5) 奥尻港の被災状況
岸壁およびエプロンの沈下, 前出し
津波によりエプロンに乗り上げた漁船

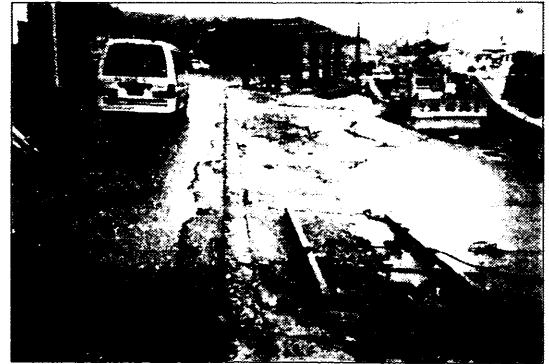
写真-6.17 (6) 奥尻港の被災状況
物揚場のエプロン沈下, 道路舗装上のクラック

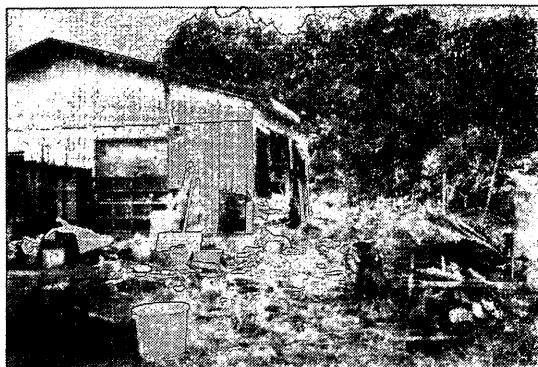
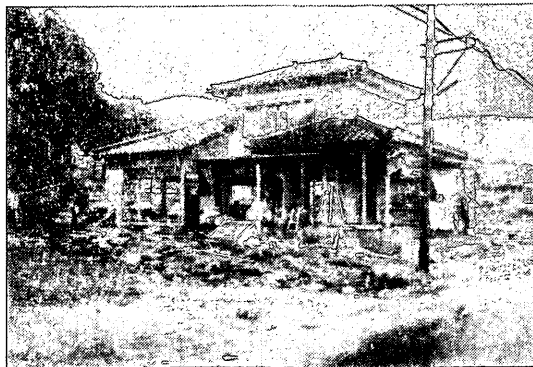
写真-6.17 (9) 奥尻港北部の被災状況
大きな被害を受けた家屋

写真-6.17 (10) 奥尻港北部の被災状況
大きな被害を受けた家屋

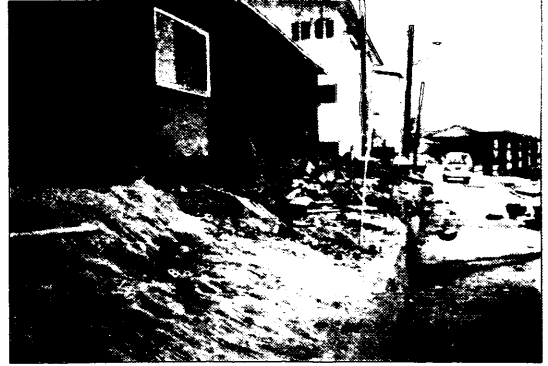
写真-6.17 (15) 奥尻港背後の民家の被災状況

写真-6.17 (16) 奥尻港背後の民家の被災状況

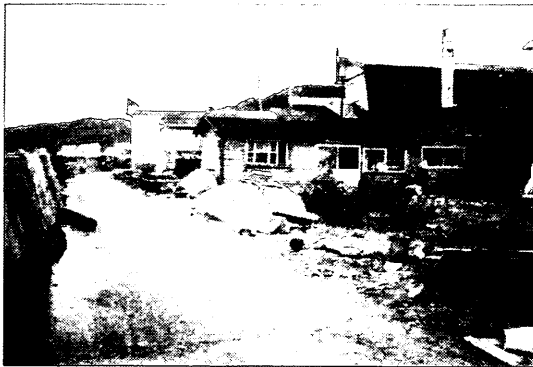
写真-6.17 (17) 鍋釣岩付近の被災状況
民家が一軒おきに壊滅的被害を受けた

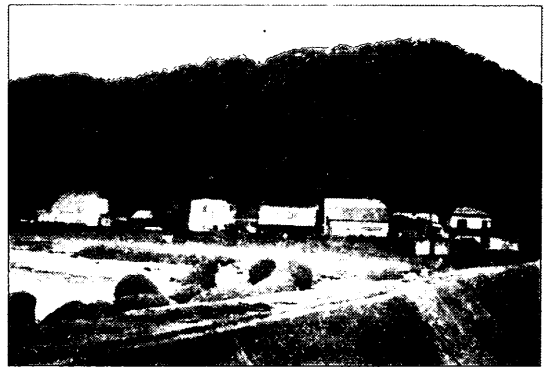
写真-6.17 (18) 奥尻港南部の状況
津波による被害は大きくない

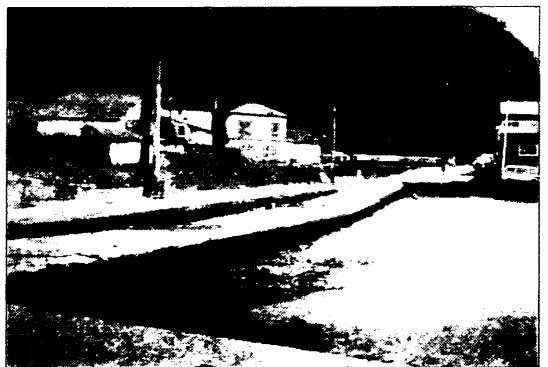
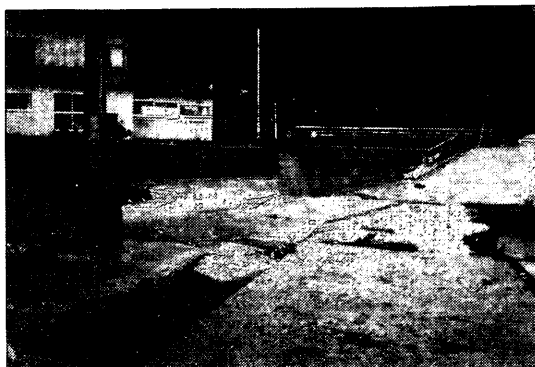
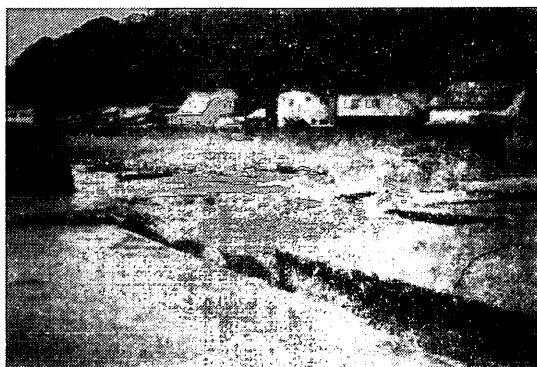
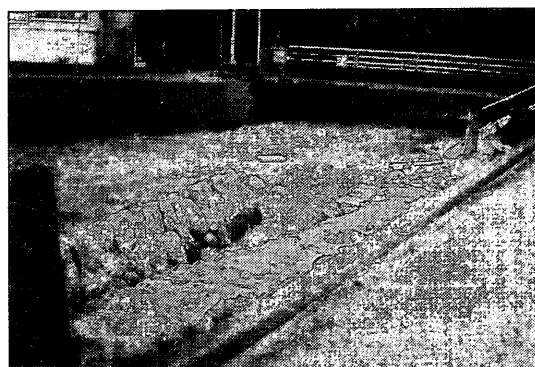
写真-6.17 (19) 奥尻港の被災状況
津波流出経路にあたる胸壁の転倒

写真-6.17 (20) 奥尻港の被災状況
津波流出経路にあたる胸壁の転倒
(港内側より見た写真)

写真-6.17 (21) 奥尻港の被災状況
津波流出経路にあたる胸壁の転倒

写真-6.17 (22) 奥尻港の被災状況
津波流出経路にあたる胸壁の転倒 (港内側より見た写真)

写真-6.17 (23) 奥尻港の被災状況
津波流出経路にあたる胸壁の転倒、
エプロンの舗装版一枚が流されている

写真-6.17 (24) 奥尻港南部の状況
津波流出経路にあたる胸壁の転倒

石は洗掘により被災した。東外防波堤は南側堤頭部の基礎が洗掘され、ケーソンがほぼそのままの状態下方に転落した④、図-6.14、図-6.16。北側堤頭部の堤頭部は、ケーソンを設置するために捨石を均した状態であったが被災は受けなかった。東B防波堤は北側の港外部の基礎が洗掘されたほか、燈台を設置した北端の堤頭函は基礎全体が洗掘され、ほぼ法線方向に横倒しとなった⑤、図-6.14。津波の流出経路にあたって考えられる東A防波堤と物揚場の接合部分では胸壁が二箇所にあたって港外側に転倒した⑥。港内に滞留した海水は主にこの部分から港外側に流れ出したものと考えられる。そのほか、岸壁（-6.5m）のケーソンの転落・沈下⑦、岸壁（-4.5m）のエプロンのインターロッキングブロックの飛散⑧、泊地（-6.5m、-6.0mおよび-5.0m）の土砂の埋没⑨、フェリー岸壁（-5.0m）および先端取付部のエプロン沈下、前出しおよび欠壊⑩、物揚場（-4.0m）のエプロン沈下⑪、船揚場の張りブロック破損⑫、物揚場（-4.0m）および先端取付部のエプロン沈下、前出し、欠壊⑬、物揚場（-3.0mおよび-2.0m）のエプロン沈下および前出し⑭、物揚場（-4.0m）のエプロンの前出し、舗装の散乱⑮が生じた。

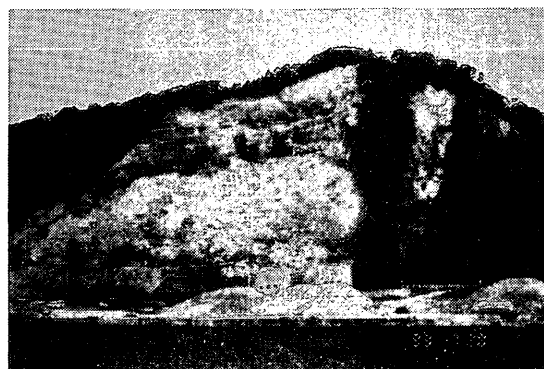
写真-6.18 奥尻港背後の土砂崩れ現場

である。奥尻港内の津波遡上高は北側崖崩れ現場横で3.9m、やや南の江差港湾事務所奥尻分駐所で2.7m、南側の堤防で3.5mであった。港外では奥尻港に隣接した北側の集落で7.3m、南側の離岸堤背後で3.4m、鍋釣岩の南側の谷地地区（前面に離岸堤、階段状護岸）で4.2mであった。奥尻港で津波を目撃した港湾建設業者によれば地震によって工事事務所の背後の土砂が崩れ（写真-6.18）、埋もれたが自力で脱出した。その直後に津波第1波が来襲したが土砂崩れの場所には到達しなかった。第2波目は地震から14～15分後に来襲し、最も高く遡上した。また、奥尻港南側の谷地地区の住人によれば津波は地震発生後10分で来襲した。津波は奥尻港側から道路沿いに侵入しD.L+4.5mのパラペットを越えて民家へ侵入した。

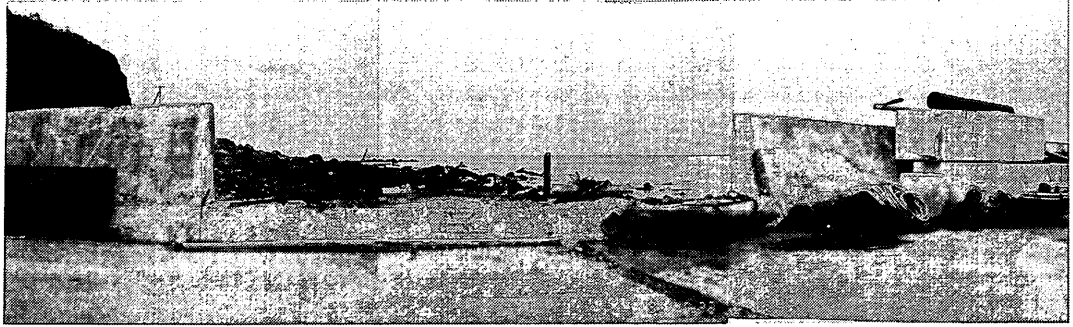
写真-6.20 (1) 稲穂漁港 津波により胸壁が転倒した部分

写真-6.19には稲穂地区における被害状況を示す。稲穂では遡上した津波によって海岸付近の家屋は壊滅的被害を受けた。稲穂漁港では岸壁の胸壁が転倒した(写

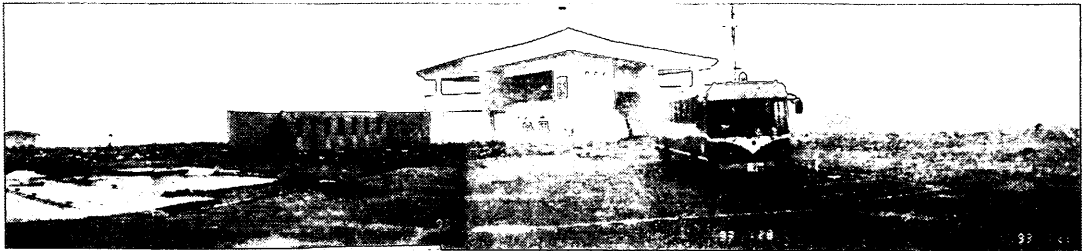
写真-6.22 賽の河原 鉄筋の構造物以外は津波により全壊した

た(写真-6.22)。電信柱についた草の高さ(写真-6.23)に基づく遡上高は9.3mで、道路上の遡上高は8.1mであった。勘太浜では海岸沿いの道路の南側の家屋は全壊したが北側の家屋は残った。津波遡上高は5.8mであった。さらに南の宮津と東風泊(やませどまり)では津波が砂浜の斜面よりも高く遡上した形跡はなく、したがって津波による被害は皆無であった。宮津および東風泊での津波遡上高はそれぞれ4.5m, 3.2mであった。球浦では海岸護岸のあるところは津波遡上高が低く、津波による被害が小さかった。球浦地区での津波の遡上高は5.9mであった。

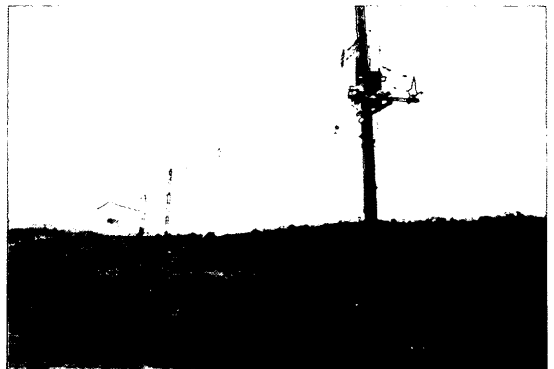
写真-6.23 賽の河原 電柱および電線上のこん勝後

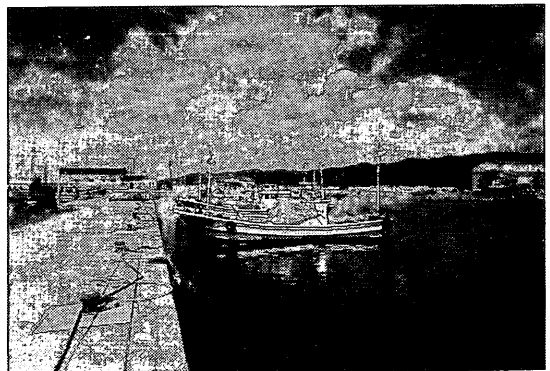
写真-6.24 青森県小泊漁港 この岸壁を越波する。構造物の損壊はない。係留中の船が転覆する。

波の翹上が最大の時、西北漁港事務所小泊出張所前の突堤上に津波が1回だけ翹上した(写真-6.24)。翹上高は約1.9mであった。

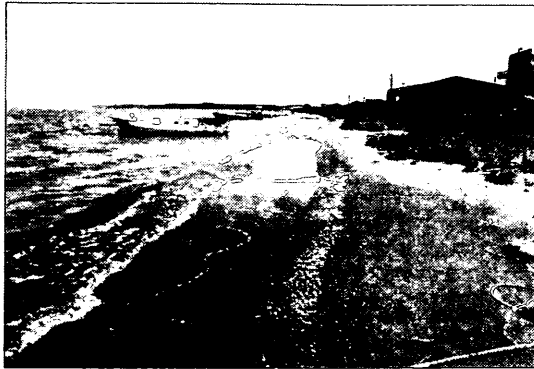
写真-6.25 十三湖河口付近
このあたりも津波の翹上を受けた

管内の十三湖岸では約75cm程度の水位上昇であった。十三湖大橋南側の護岸の無い浜が津波によって侵食された。(写真-6.25)

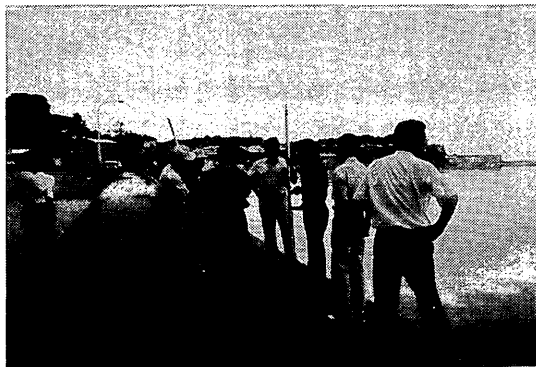
写真-6.31 秋田県北浦漁港

上した(写真-6.31)。また、漁組横の低い岸壁には津波が遡上し冠水した。津波遡上時には川のような音ともなっていた。

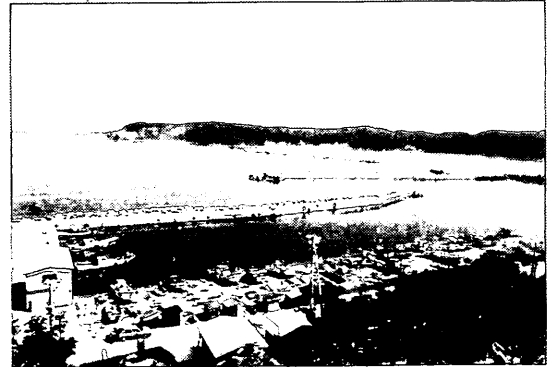
写真-6.32 秋田県 戸賀港 塩戸地区

戸賀湾内塩戸地区では港内斜路上(写真-6.32)に遡上し、遡上高は1.24mであった。

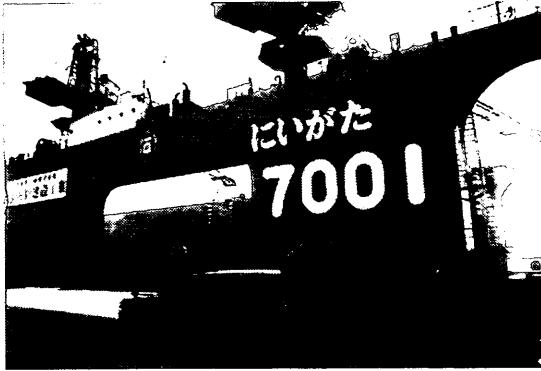
酒田北港での聴取り調査では津波遡上高は1.2mであった。岸壁天端高は2.0mであり、岸壁を越えることはなかった。港内の大型作業船（写真-6.33）は津波による被害を全く受けなかった。

写真-6.33 山形県酒田北港
このような作業船には被害なし 7/12当夜、ケーソン曳航中（山形県南部にて）も異常なし

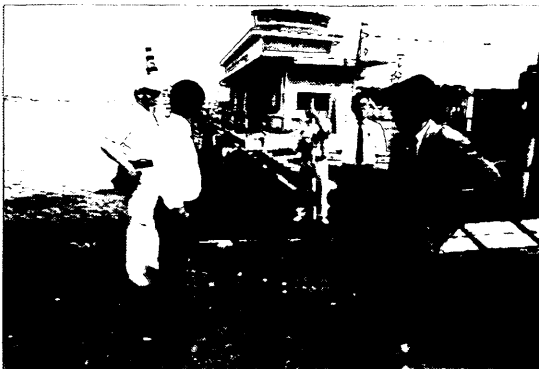
写真-6.34 酒田港

酒田港では県港湾事務所の職員から津波の作用状況の聴取りを行った（写真-6.34）。それによれば23:35頃津波の第1波が到達し、1.10m程度水位が上昇した。その後、最上川に面した泊地で引き波を見たが水位低下は認められなかった。23:45頃波目のピークが到来し1.20m程度まで水位が上昇した。0:00頃第3波目のピークとなり早い流れを見た。港内の作業船は動かず、係留用のロープが切れることはなかった。港内の船は航路付近まで避難した。測量による遡上高は1.2mであった。岸壁天端高さは1.6mであり、越えることはなかった。また、押し波時T.P.+1.3mまで遡上し、引き波時はT.P.+0.3mであった。

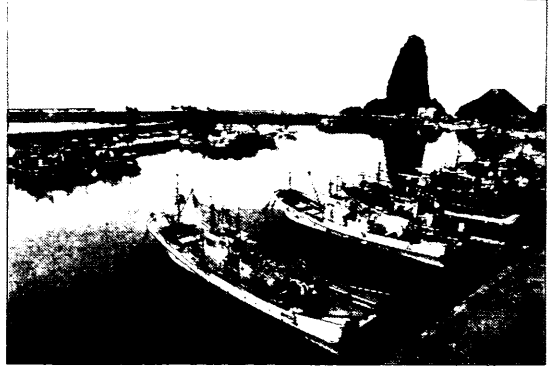
写真-6.38 (1) に寝屋漁港の漁協前の岸壁を示す。山北町漁協職員よれば、津波第1波は23:28に来襲し1.8mまで遡上した。津波が侵入してくる際音は聞こえなかった。港内の漁船は約半分が港外へ避難し、港内の2隻の漁船が転覆した。漁協前の岸壁上に津波が越流し、漁協の建物の下の入り口付近まで遡上した (写真-6.38 (2))。遡上高は日本海中部地震の時よりも高いが、新潟地震よりも低かった。

写真-6.38 (1) 新潟県寝屋漁港 (漁組屋上から撮影)

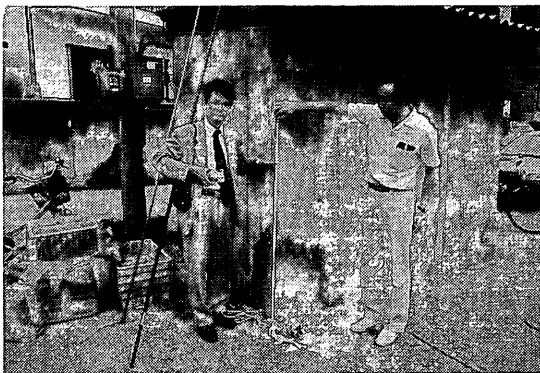
写真-6.39 (2) 新潟県脇川漁港 手の位置まで遡上
岸壁上の車・トラックは水をかぶる
倉庫内の計器を破損した

の岸壁上の倉庫も冠水し、倉庫内の計量器等を破損した。

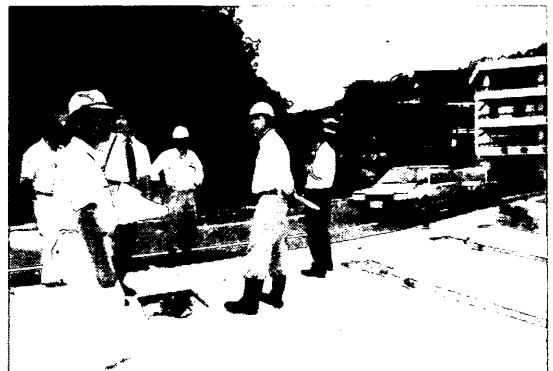
(写真-6.40 (2)) の漁船が斜路を遡上してきた津波に押し上げられて道路を越えて駐車場付近 (写真-6.40 (1)) まで流された。また、1.12mの岸壁を越え、内海府漁協冷蔵貯水庫内まで冠水した。その内壁に痕跡が認められ、測量の結果、2.07mまで遡上していることが確認された。港内の漁船の一部は沖へ避難したが、その中の一

鶯崎港は佐渡島北端弾崎近くの内海府に位置しており、津波波源域に直接面している。写真-6.40 (1)、(2) は、港内の斜路および斜路上での聴取り調査の様子を示す。港湾施設建設業者によれば地震発生中コンクリートの打設工事を行っており、一旦工事事務所に戻り津波の情報を知った後、泊地奥の斜路で津波の遡上を目視したとのことである。それによれば23:25頃津波第1波が来襲した。最も高く津波が遡上したとき泊地奥の斜路上

写真-6.40 (1) 佐渡鶯崎漁港 斜路上の船が、道路を越えて真ん中奥の緑色の車のところまで押し上げられ散乱した

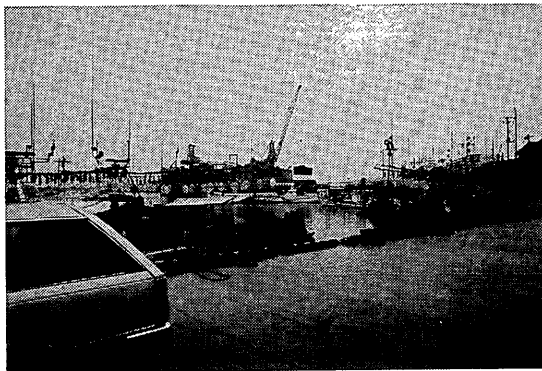
写真-6.41 佐渡島高千漁港

本漁港は佐渡島北側外海府に位置している。漁協関係者によれば漁港で目視した範囲では最初の1波目が最も高く遡上した。その際、津波は斜路上端(写真-6.41)まで遡上し、引き波時は斜路下端まで引いた。漁港内での遡上高は2.0mであった。15トンクラスの漁船は沖へ避難し無事であった。23:00頃から2:00頃まで水位変動が20回ぐらいつづいた。津波の遡上高は日本海中部地震よりも高かった。

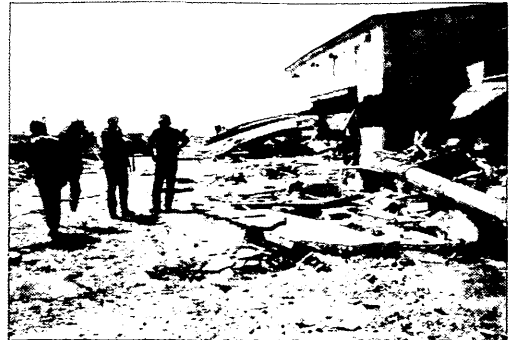
(1)は、遡上した津波の流れによって舗装下部の土砂が洗い流され、陥没してヒビが入ったり割れた舗装が、第2波、第3波の津波の影響で移動したり運び去られてしまうものと考えられる。青苗漁港のアスファルト舗装の陥没・剥離の例を写真-7.1(1)～(3)に示す。(2)は、陸上に遡上した津波の流出経路にある構造物が、強い流れによって下部の土砂が洗掘されて流れと水圧（あるいは漂流物の衝突）の作用で倒壊に至るものであり、護岸や胸壁が沖側あるいは港外側へ倒れていることで判別できる。写真-6.17(19)～(24)に奥尻港の例を示してあるが、青苗地区でも徳用記念碑東側の護岸が沖側へ大きく移動・倒壊しているのが認められる（写真-7.2）。また、市街地内の旧護岸と思われるコンクリート壁も沖側へ向いて移動・倒壊している（写真-7.3）。(3)は、防波堤ケーソンがともに津波の来襲を受けて津波力によって港内側に移動するものであり、マウンド部から海底へ転倒して破壊することもある。10年前の日本海中部地震津波でも、建設中の能代港外港地区埋立護岸のケーソンがこのタイプの被害を受けている。今回も、奥尻港の防波堤（北）でケーソンが同様の被害を受けている。この被害について

写真-7.1 (1) アスファルト舗装の剥離，青苗漁港4.0m物揚場背後

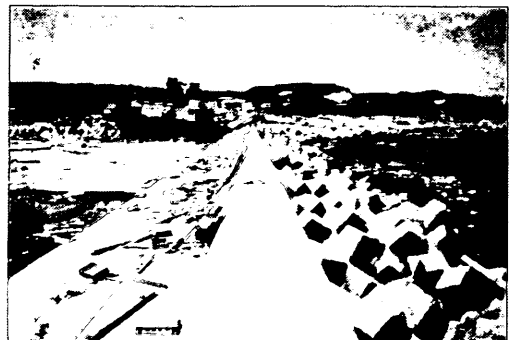
写真-7.1 (3) アスファルト舗装の剥離，青苗漁港東護岸背後

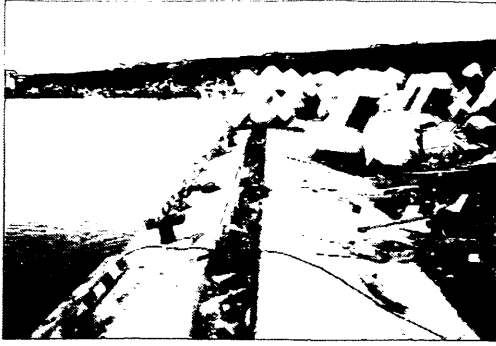
類以外にも、津波力の直接作用としての護岸本体あるいはパラペットの破損や岸側への倒壊、あるいは消波ブロックの散乱等もある。(5)のように、消波ブロック等の重量物が散乱する時に護岸に当たれば、それによる破壊もあり得る。現に、そのようなタイプの被災と見られる例が青苗漁港東護岸胸壁部にもあるが(写真-7.1(2)及び山本他²³⁾参照)、主要な原因を特定しにくいこともあり、ここではとり上げない。北海道開発局開発土木研究所から得た青苗漁港の主要な被災をまとめたのが図-7.1である。埋立地北側の異形ブロック製作・仮置ヤードからは、津波によって異形ブロックが港内へ転落した。写真-7.4は岸壁付近に運ばれたブロックを示したものである。また、港内の防砂堤は図に示すよう

写真-7.4 青苗漁港岸壁付近に運ばれた異形ブロック
