港湾技研資料

No. 882 Dec. 1997

東京湾“ダイヤモンド・グレース”号流出油の
浮遊・漂着状況の把握と水域への影響調査

The "Diamond Grace" Oil Spill : Behavior of Spilled Oil and Environmental - Ecological Monitoring

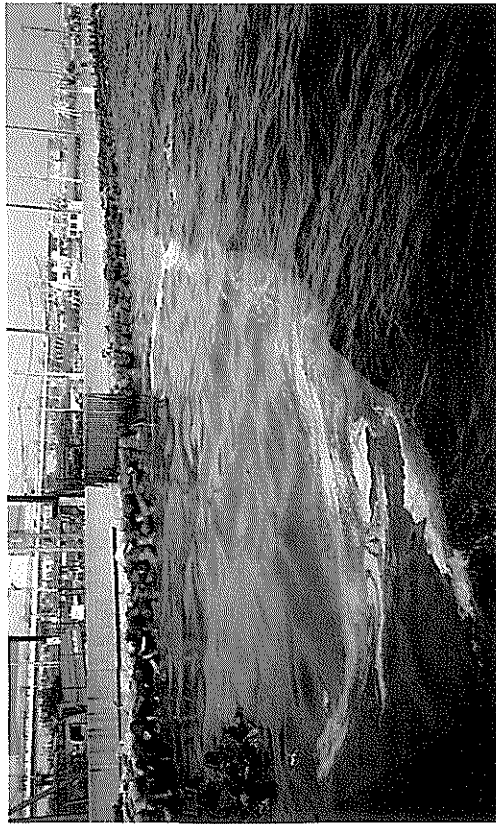
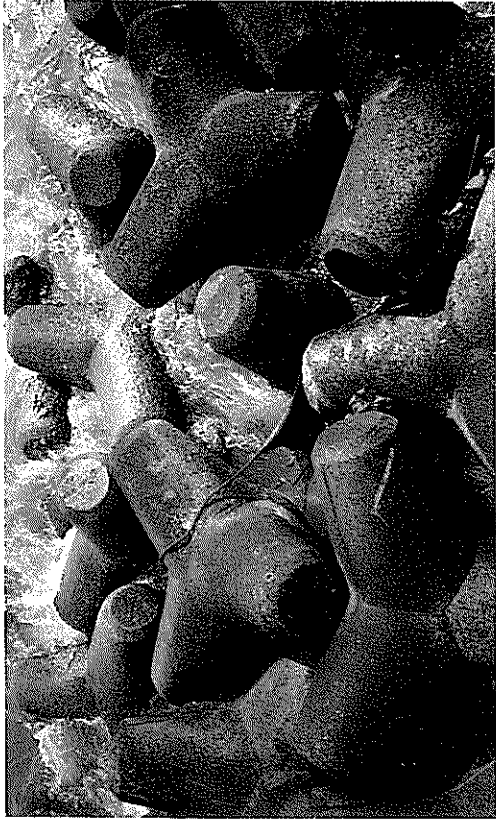
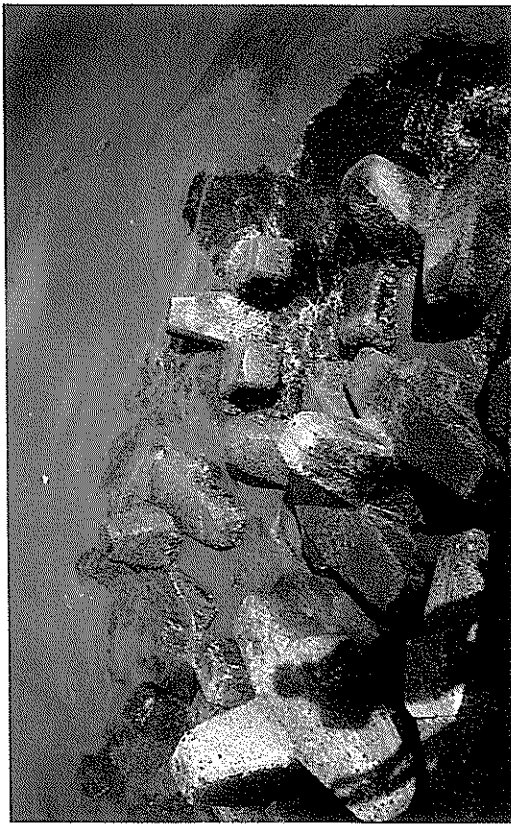
写真-3 浮島での原油漂着状況(7月4日)

油の漂着状況(写真-2(a)のA地点)

消波ブロックへの油の漂着状況(写真-2(a)のB地点)

消波ブロックへの油の漂着状況(写真-2(a)のA地点)

消波ブロックへの油の漂着状況(写真-2(a)のC地点)

写真-3に浮島, 写真-4に扇島における7月4日 11:00~14:00頃の流出油の漂着状況, 写真-5に同時刻の油処理剤の散布状況と散布後の状況を示した。写真-2(a)のA地点(浮島)に数cm厚の流出油が漂着した(流出油はA地点で採取)。B地点に向かっては, 汲み取りによる油除去作業および油処理剤の散布が行われており, 写真-2(a)の油の拡散状況と写真-3を比較するとB~C地点に漂着した流出油がほぼ回収されていることがわかる。これは多量の油がA地点のような角部に溜まり, 作業が容易に進んだためと考えられる。ただし, 汲み取りによる消波ブロックの間に溜まった油の完全な回収は困難で写真-3のように消波ブロック間に油が溜まった状態にあった。これらに対しては油処理剤が散布されていた。油処理剤(スノーラップ, 日産化学工業)の散布は写真-5に示すように消防車を使用し, 原液を数10倍に薄められて行われていた。扇島への流出油の漂着量は浮島に比較して少量であるが, 護岸付近には油膜が漂着し, 消波ブロック間にも油が蓄積されている。ここ(写真-2(a)のF地点)での油処理剤の散布は船から行われており, 放水により分散が促進されていた。この近くには油吸着マット等が散在していたが, 油が鉛直護岸に漂着した場合には人力による回収や油吸着マット等による完全な回収は比較的困難であると感じられた。

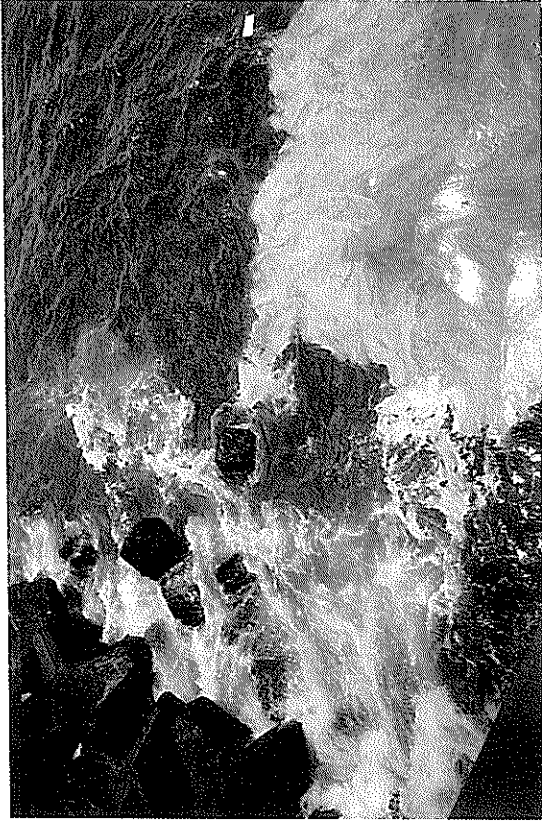
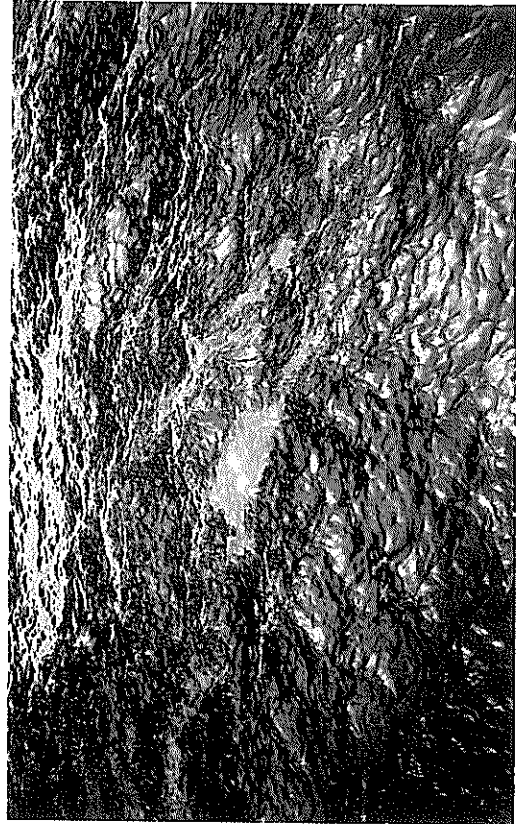
写真-4 扇島での原油漂着状況(7月4日)

消波ブロック付近（鉛直護岸への漂着状況，写真-2(a)のE地点）

鉛直護岸への漂着状況(写真-2(a)のE～F地点)

鉛直護岸への油膜の漂着状況，写真-2(a)のE地点)

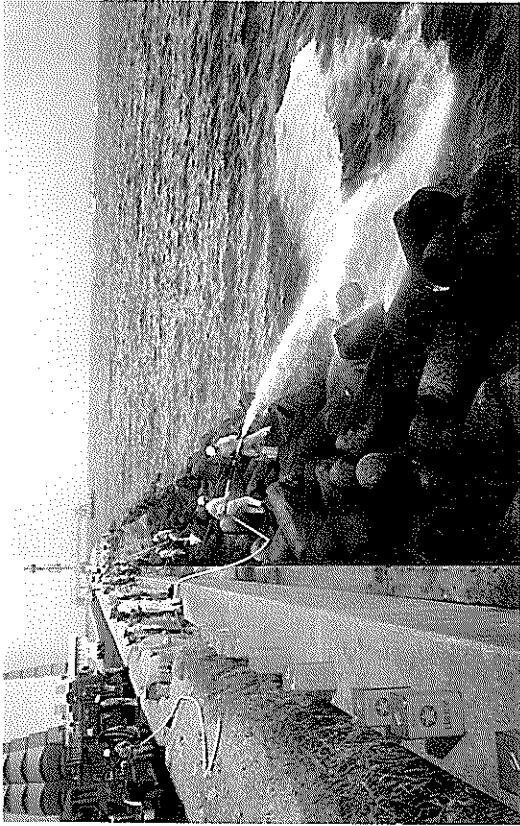
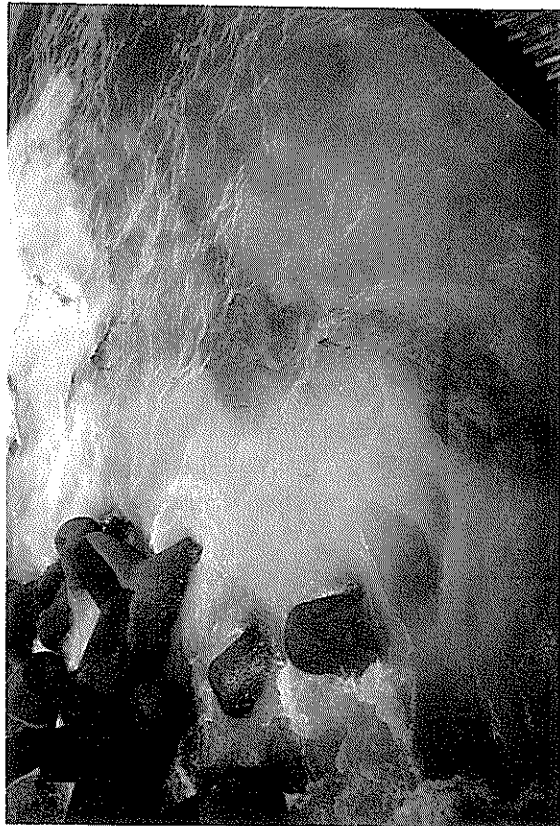
写真-5 漂着油の処理状況(7月4日)

処理剤散布状況（扇島，写真-2(a)のF地点）

処理剤散布状況（浮島，写真-2(a)のB地点）

処理剤散布直後の状況（扇島，写真-2(a)のF地点）

処理剤散布直後の状況（浮島，写真-2(a)のB地点）

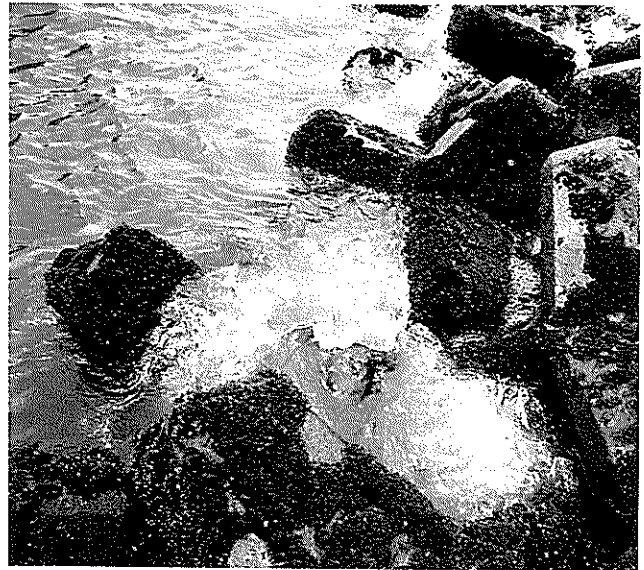
写真-6 油漂着地点(写真-2(a)のE地点)でのイガイの状況(7月4日)

写真-6に油漂着地点(扇島, 写真-2(a)のE地点)での水表面および海中に生息するイガイの状況を示した。写真に示すように油が直撃した空間においても"イガイ等の大型生物が死んだ"という状況は観測されなかった。写真-6(b)に示した水中でのビデオ画像から油らしき浮遊物は確認できるが, 油と確定することはできない。写真-7は数cm厚の流出油が漂着した浮島(写真-2(a)のB地点)と扇島(写真-2(a)のE地点)の海底の状況を示している。写真に示すように水中ビデオ撮影の期間中油濁にたいして感受性が高いとされるヒトデ, 魚類等の生存が確認されており, 大型生物への外観上の影響は認められなかった。写真-7は浮島((a)~(c))と扇島((d),(e))において7月8日に撮影されたものであるが, このビデオ写真から油の痕跡をみることはできない。写真(a)の中央に写っているのはヒトデであり, この周りにおいてもイガイやイソギンチャク等の生存を確認できた。水中ビデオによる海中の状況は7月4日, 8日, 31日に行ったが, ビデオから海底付近の変化の状況(油の影響)を目で確認することはできなかった。しかし, 7月8日の時点では海底に多数のクラゲの死骸があり, 表面を浮遊して生息するクラゲには浮遊油の直接的な影響があったものと考えられる。

(a) 消波ブロックに付着したイガイの状況

(b) 護岸に付着したイガイの状況(水深2m付近)

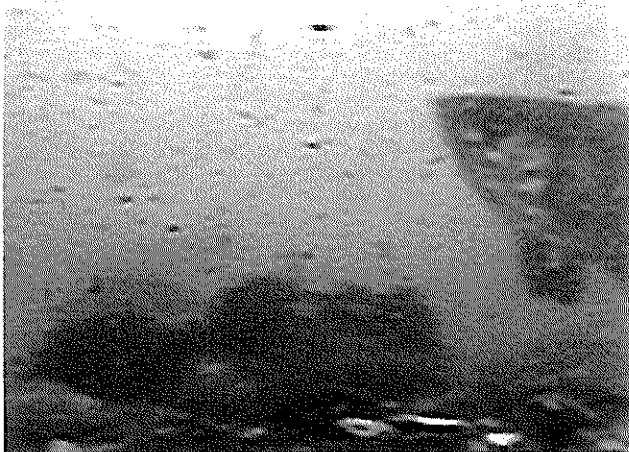
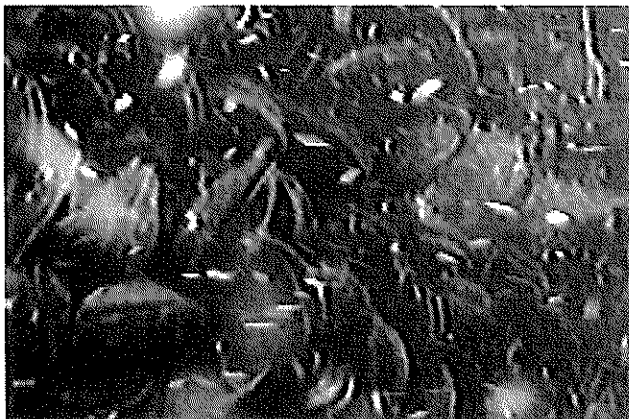
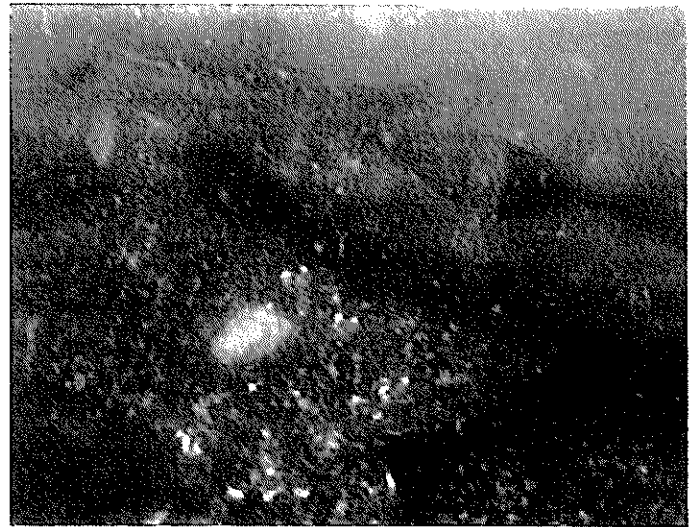
写真-7 原油漂着地点での海中の状況 (7月8日)

(a) 浮島(写真-2(a)のB地点)での海底の状況(中央はヒトデ)

(b) 浮島(写真-2(a)のB地点)での海底の状況(右はメバル)

(c) 浮島(写真-2(a)のB地点)でのイガイの状況

(d) 扇島(写真-2(a)のE地点)での海底の状況(中央はスズキ)

(e) 扇島(写真-2(a)のE地点)でイガイを食べるガザミ
