港湾技研資料

No. 921 Dec. 1998

波浪海域に位置する鋼構造物の電気防食法に関する現地試験

Site Test on Cathodic Protection Method for Steel Structures in Severe Wave Condition

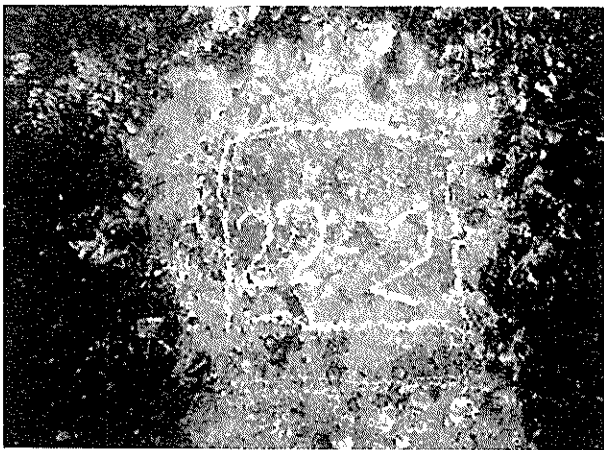
写真-7 電気防食実施鋼管杭の鋼材表面状況 (杭No.22)

一方、電気防食を実施していた鋼管杭（杭No.22）から切り取りをした試験片の鋼材表面は石灰質皮膜で被覆され良い防食状態を維持していた。写真-7は付着物を除去した鋼材表面を示すが、電気防食により生成される白

い石灰質皮膜で覆われている。これは、図-26の電位測定結果からも推察でき鋼管杭の電位は -1000mV ～ -1020mV であり、曝露期間中防食電位より卑な値で推移しており良好な防食状態であったことを示す。また、写真-8に示すように脱錆後の鋼材表面は大きい腐食は見られずに比較的平滑な状態であった。

防食期間があったために、その期間に生じた腐食と思われる。したがって、図-26に示す電位測定の結果(-950mVよりも卑な値)や試験片の表面観察(石灰質皮膜の生成、写真-7)および試験片の肉厚測定等から考えて、当初の無防食の2年間に腐食が発生したが、その後の腐食はほとんど進んでいないものと思われる。
