TECHNICAL NOTE OF
THE PORT AND HARBOUR RESEARCH INSTITUTE
MINISTRY OF TRANSPORT, JAPAN

No. 971 Dec. 2000

台風9918号による高潮の現地調査と追算

Field Investigation and Numerical Simulation of Storm Surge by Typhoon No.9918

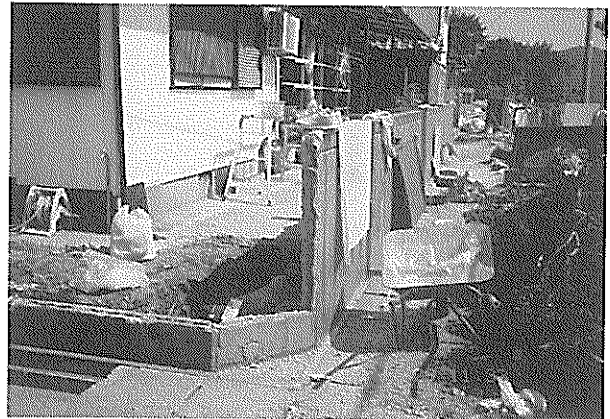
図-5.14に示す、龍ヶ岳町の小屋河内漁港のすぐ西側の地区には、写真-5.1に示すような消波工で被覆された護岸があり、その背後は住宅地となっている。この地区は八代海に直接面し、護岸の前方には防波堤や島など波浪を遮るものはない。八代海で発達した波浪が直接来襲しやすい地形条件となっている。海から1列目の住宅では、写真-5.2に示すように、ブロック塀が倒壊したり、一階の窓や壁が破壊された。2列目以降の住宅は浸水ただけで、窓や壁の破壊はあまりなかった。なお、午前

写真-5.2 被災した家屋(鉄筋コンクリートの壁が倒壊し、住宅は床上浸水した。)

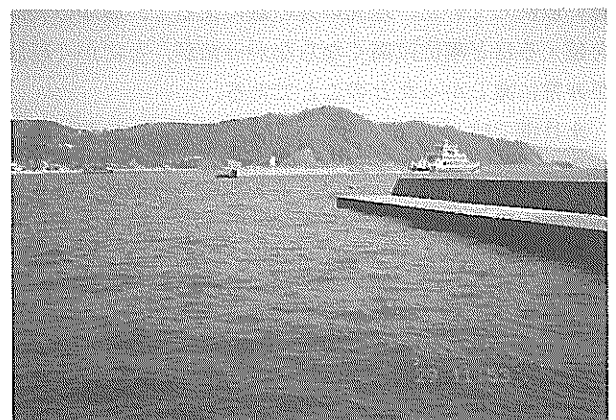
写真-5.4 大道港の防波堤(沖に離岸堤のように見える防波堤は、もともとは手前の防波堤とつながっていた。)

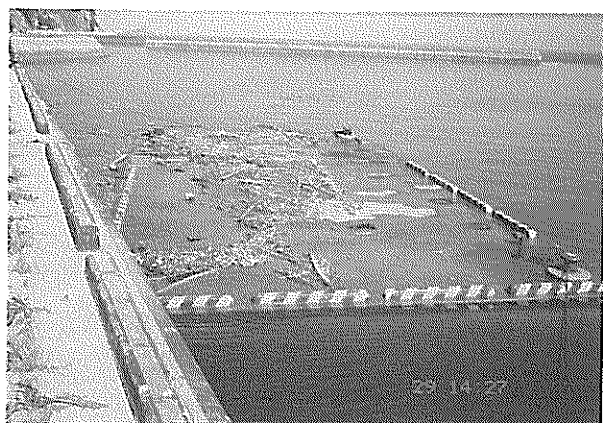
写真-5.6 永目港のポンツーン

永目港では、ポンツーンを係留するチェーンが切断され、ポンツーンが流される被害も出た。写真-5.6に示すように、ポンツーンそのものも破損して沈みかけた状態になっている。

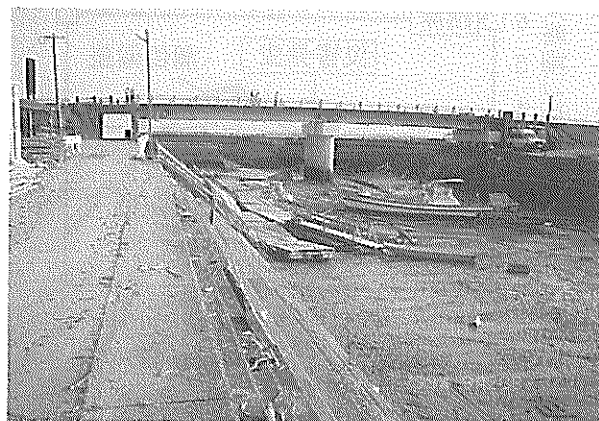
写真-5.8 仲西船溜 (干潮時に撮影した。後方は国道の橋である。)

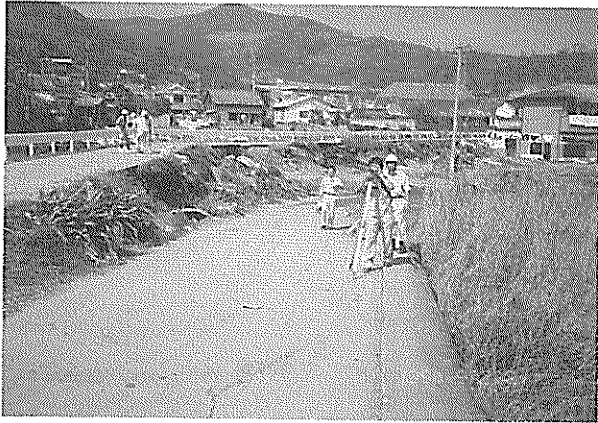
写真-5.9 和田船溜の東側の堤防(右手にある家屋の一階部分も浸水した。)

写真-5.9は和田船溜(春の川)の東側の堤防(天端高はC.D.L.+5.6m)であり、船溜から溢れた海水によって法肩

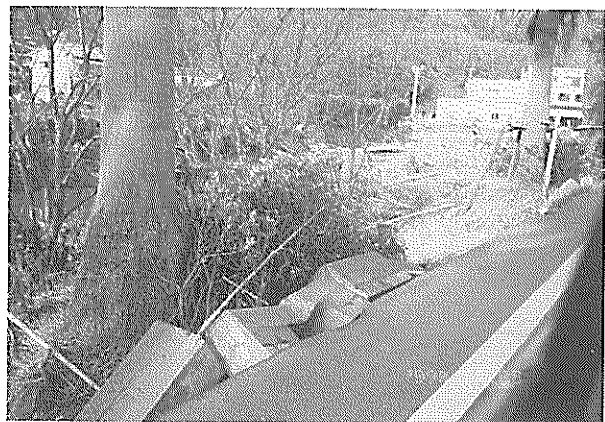
写真-5.13 国道の堤防の陸側(山須船溜のすぐ西側)

が3mも急上昇したことが分かる。また、6時過ぎには、国道の堤防の天端に近い高さまで潮位が上昇したものと推定される。写真-5.13は仲西船溜と山須船溜の間に位置する国道の堤防の陸側であり、法肩の一部が崩れている。ただし、海水が堤防の一部を越流したのか、越波が生じただけなのかについては、定かではない。

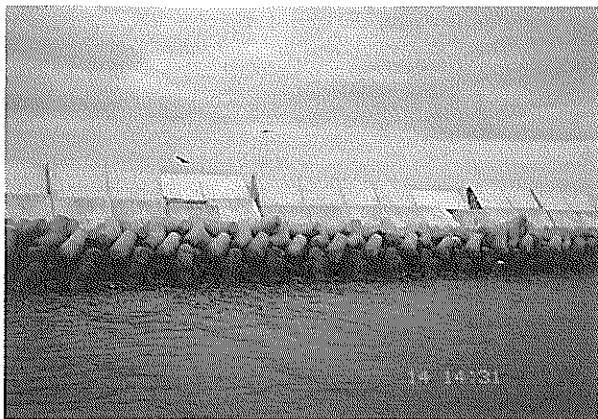
写真-6.1 新門司港沖合の埋立護岸 (撮影時の潮位は C.D.L.+2.3m である。)

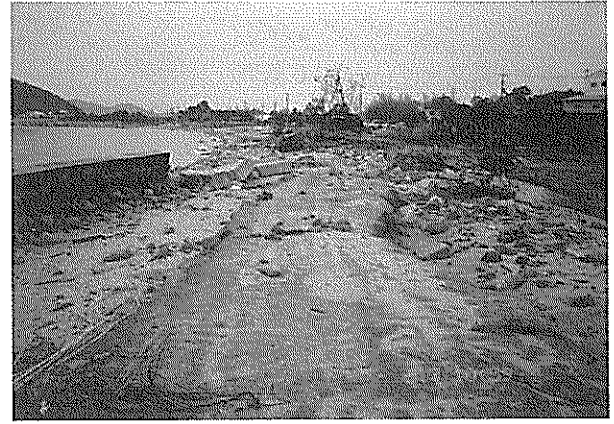
写真-6.4 尻川湾の海岸(秋穂町)

阿知須町、山口市、秋穂町でも、多くの港湾・海岸施設が高潮と高波によって被災した。例えば、写真-6.4は秋穂町の尻川湾にある護岸である。この護岸の近くで自宅の二階から海を見守っていた人の話によると、海面は8時半頃に最も高くなり、道路 (C.D.L.+6.8m) まで波が打ち上がって浸水したそうである。このときの状況を図-6.15に示す。周防灘台風の時よりも高いところまで浸水したそうである。

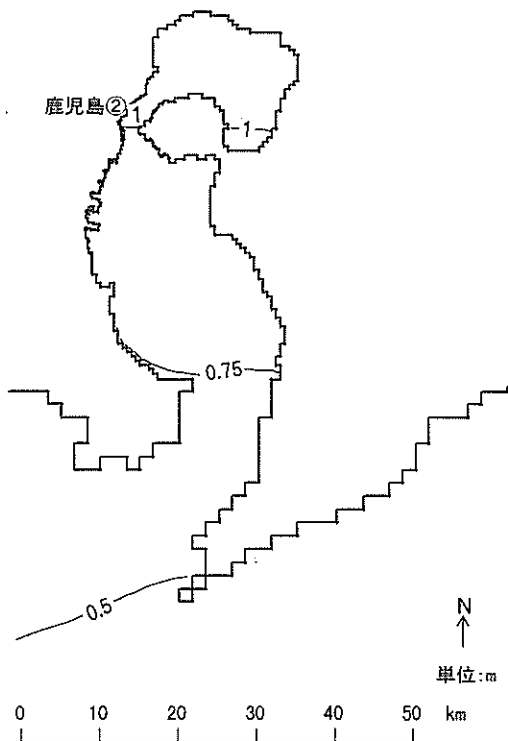
図-7.6 最大潮位偏差の分布(鹿児島湾周辺)

図-7.5は志布志(鹿児島湾の東方に位置する)も含めた3点について最大潮位偏差を示したものである。検潮記録とよく一致した値が得られている。鹿児島湾内の最大潮位偏差は、図-7.6に示すように、湾口部で 0.5m 程度、湾奥部では 1m 程度に達したものと考えられる。
