港湾技研資料

No. 973 Dec. 2000

台風9918号による護岸の被災とその対策に関する水理模型実験

Seawall Failures by Typhoon 9918 and Their Reproduction in Wave Flume Experiments

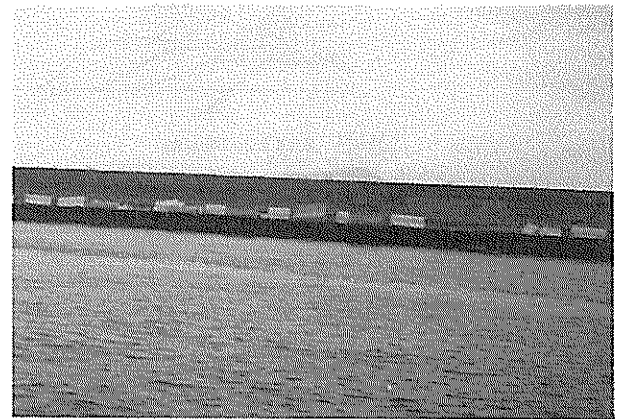
写真-2.3 新北九州空港苅田沖土砂処分場東護岸正面遠景写真

図-2.4は新北九州空港埋立地の全体平面図であり、新北九州空港は、新門司沖および苅田沖の隣り合う土砂処分場を利用して建設される空港である。写真-2.1は埋立地を上空より撮影したもの、そして写真-2.2、写真-2.3はそれぞれ、新門司沖土砂処分場、苅田沖土砂処分場の被災状況を沖合より撮影したものである。両者とも、数キロメートルの護岸延長の全体にわたって上部工、特に

パラペット部が被災している。新門司沖土砂処分場では上部工の傾斜が顕著であり、苅田沖土砂処分場では上部工のパラペット部の破壊が目立っている。なお、被災時には、新門司沖土砂処分場が護岸工事後の埋め立て途中、一方、苅田沖土砂処分場は護岸工事、埋め立てともに完了した状態であった。

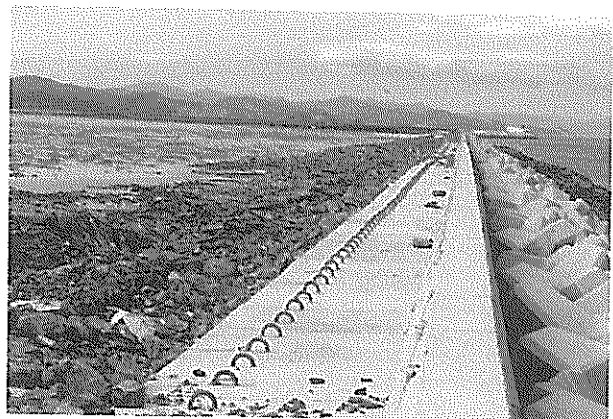
写真-2.4 新北九州空港新門司沖土砂処分場護岸
1工区被災状況

写真-2.4は、1工区の被災状況を示したものである。前掲図-2.5にも示しているように、越波により上部工背後の裏込石が厚さ1m程度散逸・流失し、裏込石天端が+6.50m~+7.00mとなったが、上部工には大きな変位は発生していない。

1工区と2工区では被害の程度がかなり異なるが、これは前述したように埋立土の施工高さの違いによるものと考えられる。1工区では+7.00mまで施工された埋立土によって、上部工の天端までであった裏込石の散逸・流失が厚さ1m～1.5m程度に抑えられたが、2工区では埋立土が+1.0mまでしか施工されておらず、その結果、斜面となっている裏込石が+4.20m～+4.50mまで散逸・流失し、上部工の背後土圧が大きく減少したことが原因の一つと考えられる。

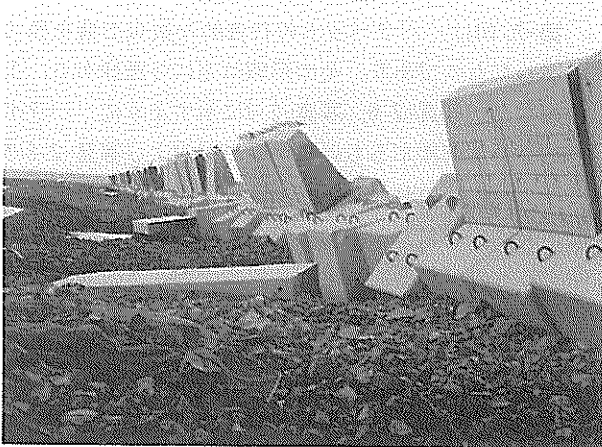
写真-2.5 新北九州空港新門司沖土砂処分場護岸
2工区被災状況

一方、写真-2.5および前掲図-2.6に示すように、2工区では、延長1354mのほとんどで上部工が背面側に傾斜しており、場所によっては、上部工のパラペットが方塊から離れ、背後に転落・飛散しているものもある。また、上部工の背後では裏込石および腹付土砂が厚さ3.5m程度散逸・流失し、裏込石天端が+4.20m~+4.50mとなっている。

一方、もう一つの重要な原因は、消波工の天端高さが十分ではなく、高潮時にはほぼ静水面の位置となり、ここで砕波した波が直接上部工のパラペットに衝突し、衝撃的な波力が発生したためと考えられる。背後土圧の減少とこの波力の増大によって、上部工の傾斜が起こったと考えられる。

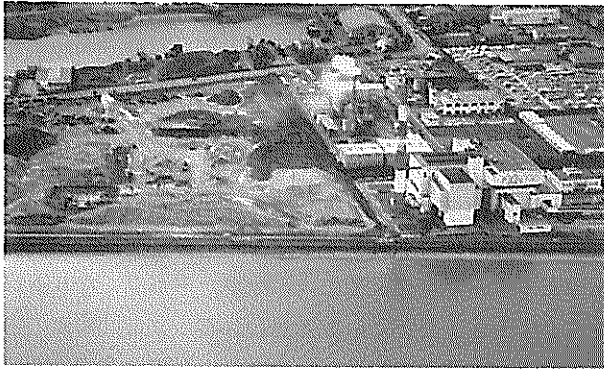
写真-2.12 新門司南地区航空写真

新門司南地区護岸は、図-2.11に示すように、北側814mの新門司1号護岸と、南側1171mの新門司2号護岸に分かれている。写真-2.12は、被災後に護岸を上空から撮影したものである。護岸延長のうち、1号護岸で5か所、2号護岸でも5か所でパラペットが倒壊した。この埋立地では護岸背後の建物等が損壊し、埋立地が浸水している。

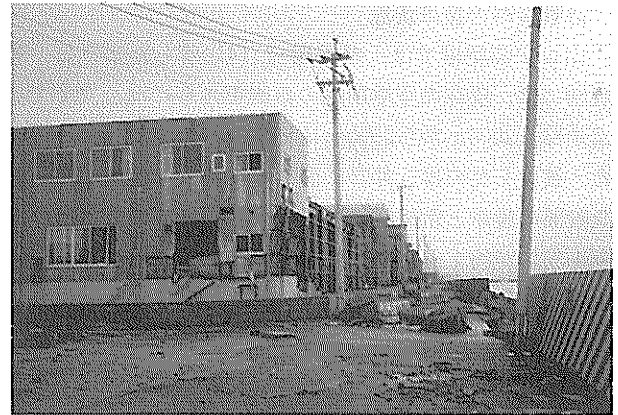
写真-2.15 新門司南護岸 護岸直背後の越波による被害

写真-2.15は、被災後に護岸直背後の建物を撮影したものであり、建物前面のパラペットが倒壊していることから、激しい越波に見舞われたものと考えられる。このように、パラペット倒壊部の越波量は倒壊前に比べてかなり大きくなり、その被害は冠水にとどまらず、建物の破壊に至る場合もある。

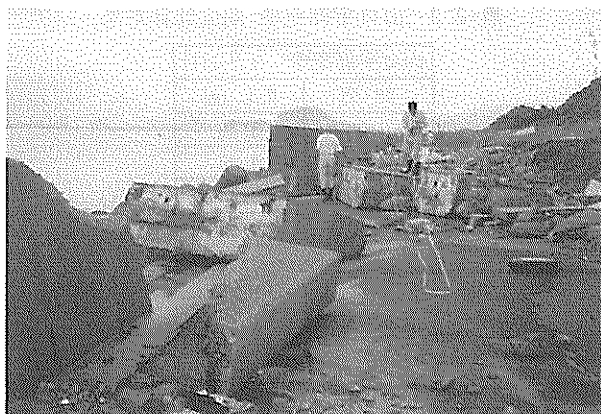
写真-2.14 新門司南地区 2号護岸 被災状況

前掲図-2.11で示したように、1号護岸で5か所計59.9m、2号護岸でも5か所計96.1mの長さわたって、パラペットの倒壊が発生しており、その大半が+5.5mの位置で倒壊している。写真-2.13、写真-2.14はそれぞれ、1号護岸、2号護岸のパラペット倒壊部分を撮影したものである。

+5.5mはパラペット打ち継ぎ目に当たり、倒壊部分では大半の差し筋が陸側に折れ曲がり、上側が抜けた状態となっている。

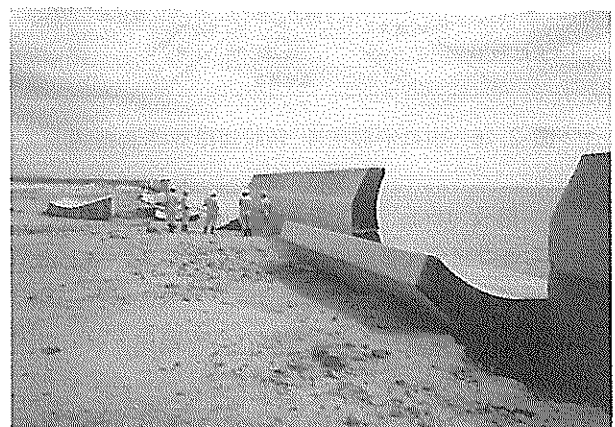
写真-2.16 山口宇部空港被災状況 (山口県提供)

山口宇部空港は、図-2.14に示すように埋立地に造られた空港である。写真-2.16は、被災状況の一部を撮影したものであり、新北九州空港および新門司地区とほぼ同規模の高潮・高波によって、パラペットの倒壊、そして空港内への浸水が発生し、その被害は滑走路のみならず空港施設にも及び、1週間近くの空港閉鎖に至った。

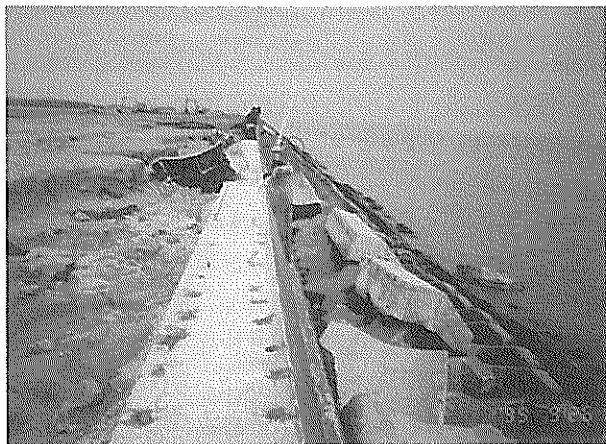
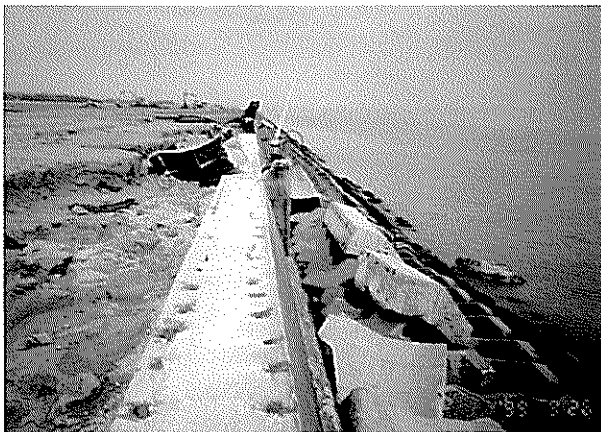
写真-2.18 山口宇部空港既設護岸 パラペット倒壊状況

写真-2.18は、既設護岸のパラペット倒壊部分を撮影したものである。パラペットの高さは約4mであるが、パラペット底面から2mの所で打ち継がれており、そのコンクリート打ち継ぎ目が弱点となって倒壊している。倒壊部の破断面を見ると、差し筋が沖側と陸側の2列に配置されているが、両者とも切断されていることから、強い波力を受けたパラペットが水平に滑動しようとして、差し筋にせん断力が働いたことがわかる。

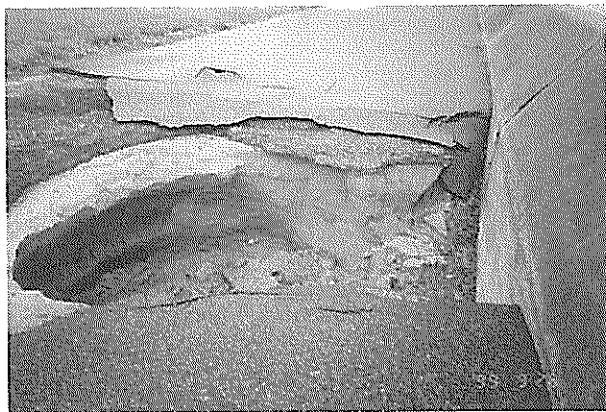
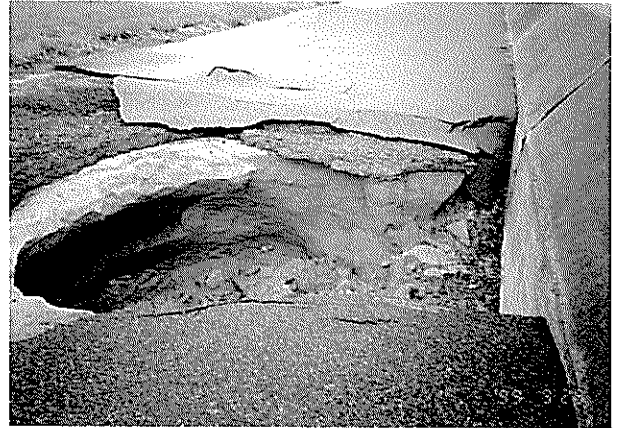
写真-2.19 山口宇部空港護岸 埋立土の吸い出し

写真-2.19は、パラペットの破壊には至っていないが、目地などから埋立土の吸い出し（高橋ら（1996））が発生した例を示したものである。こうした吸い出しが発生している箇所が数多くあり、かなり大きな孔となっているものもある。吸い出しが発生すると、その部分の背後土圧が低下し、パラペット倒壊の原因となると考えられる。

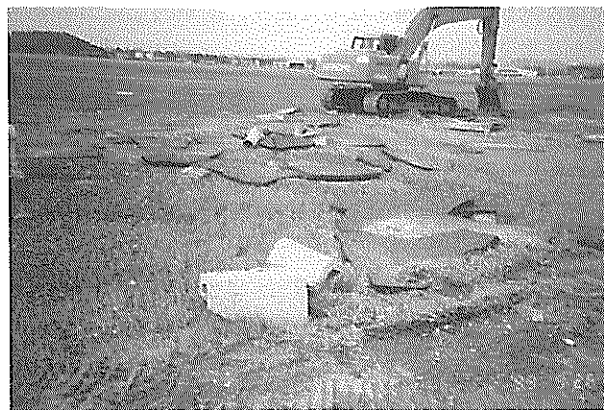
写真-2.20 山口宇部空港護岸 アスファルトの剥離流失

パラペットが倒壊すると越波量が急増するため、その越波水によって、写真-2.20のように、表面のアスファルト舗装が剥離して護岸背後地の方へ流れてしまう。その結果、被覆の無くなった埋立土が、越波水によって洗い流されるという経過をたどったと想定される。ただし、埋立土はかなり堅く締め固まった土（まさ土）であり、大きな越波の割にはそれほど侵食されていない。

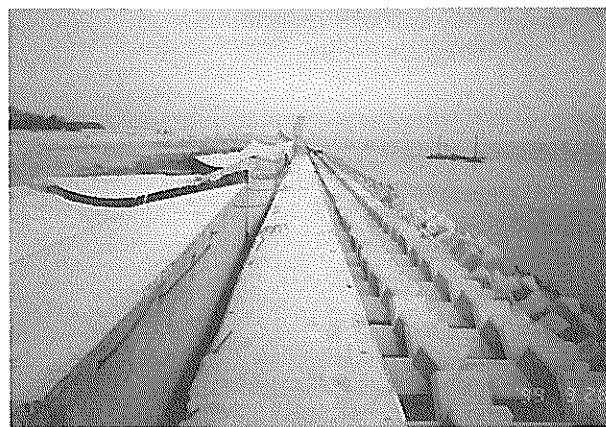
写真-2.21 山口宇部空港新設護岸 パラペット倒壊状況

写真-2.21は、新設護岸のパラペット倒壊部分を撮影したものである。パラペットは既設断面より1m程度高く、約5mの高さがある。また、底面から約1mの位置

で打ち継がれており、やはりこの部分が弱点となって倒壊している。打ち継ぎ目には既設断面と同様、海側と陸側の2列に差し筋があるが、新設断面では、海側の差し筋が切れずに、下部コンクリートから引き抜かれたようになっている。これは、パラペットの高さが高いために、強い波力を受けたパラペットが、せん断ではなくモーメントによって、海側の差し筋が引き抜かれたようになったと考えられる。新設護岸の埋立土は既設護岸ほど締め固まっておらず、回転運動の支点となるような抵抗体にはならなかったため、既設護岸のように護岸前面に仰向け状態で転落するような現象は起きず、そのまま後方に転倒し越波で後方に運ばれたものもある。このように、1か所でパラペットの倒壊が発生すると、その後は、越波水によって近辺の埋立土が洗い流され、背後土圧の低下が起こるため、隣接するパラペットも連続して倒壊したと考えられる。

パラペットの倒壊の主要な原因は、一つは吸い出しによる背後土圧の低下であるが、もう一つは衝撃砕波力の発生である。護岸前面の消波工が、パラペットの下端部までしか設置されていなかったため、高潮時には消波工天端は水没した状態となっており、衝撃的な波力が発生したと考えられる。

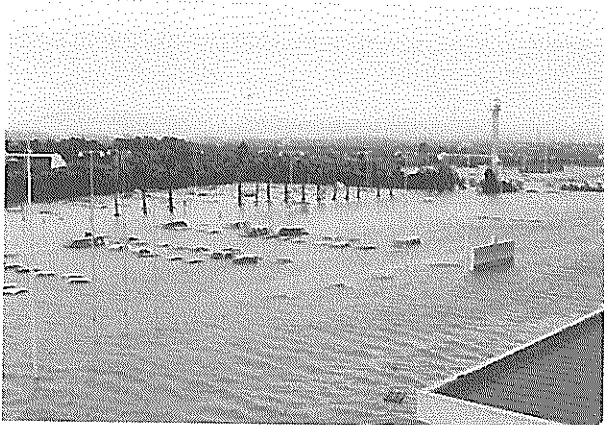
写真-2.22 山口宇部空港護岸 駐車場浸水状況
(山口県提供)

写真-2.22、写真-2.23は越波の状況を示すものである。写真-2.22は、空港の駐車場を撮影したものである。駐車している自動車が屋根付近まで水没しており、背後地の浸水高さは1.3m前後と推定される。また、写真-2.23は、空港の敷地境界に巡らせたフェンスを撮影したもので、フェンスの上縁部に水平に枯草が絡まっており、この付近では1.5m程度まで水位が上昇したと考えられる。このように、1mを上回る大きな浸水高さになった原因の一つは、パラペットの倒壊にあると考えられる。

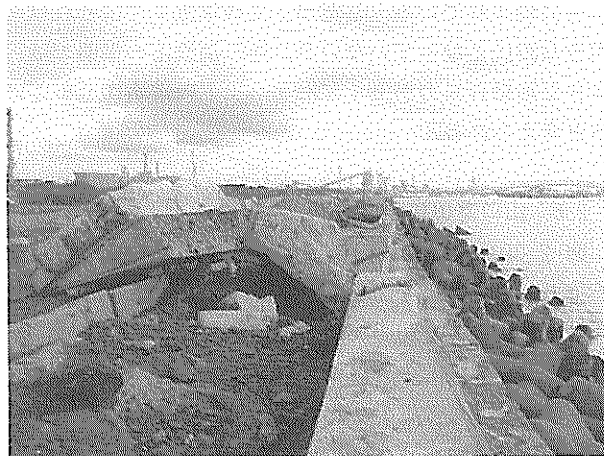
写真-2.25 小野田地区西沖護岸 パラペット倒壊状況

写真-2.25は、倒壊したパラペットを撮影したものである。前述のように、パラペットの被災時の天端高さは+8.5mであるが、数度にわたって打ち継がれており、前掲図-2.18に示した断面では、天端から約4.2m下がった位置にも打ち継ぎ目がある。背後埋立土天端が、パラペット天端から3.5m前後下がった位置であることから、図に破線で示した、埋立土天端と打ち継ぎ目を結ぶ線上でコンクリートが破断し、埋立土天端を支点として背後に倒壊している。一方、図-2.19に示した断面では、パラペット天端から4.2m下がった位置には打ち継ぎ目はないものの、この部分でコンクリートの厚みが薄くなっており、やはりこの点と埋立土天端を結ぶ線上でコンクリートが破断し、倒壊している。また、倒壊に至らなくても、写真-2.26のように、パラペットに亀裂が入った状態のものもあり、さらに、水たたきコンクリートも、パラペットからの力を受けて、接触部分に亀裂が生じたり、コンクリートが剥離している所もある。

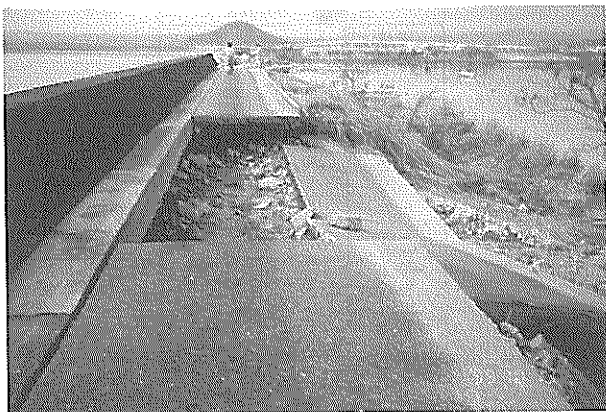
写真-2.29 山口港山口地区堤防 水たたきコンクリート沈下状況

写真-2.29は、この堤防の被災後の状況を撮影したものであり、堤防上部の水たたきコンクリート版が沈下しているのがわかる。これは、激しい越波によるものだと考えられる。つまり、多量に流入した越波水によって、堤防背後の斜面部の土砂が洗い流されてしまい、その後、水たたきコンクリート版下部の土砂が流失した結果、コンクリート版が沈下したと考えられる。

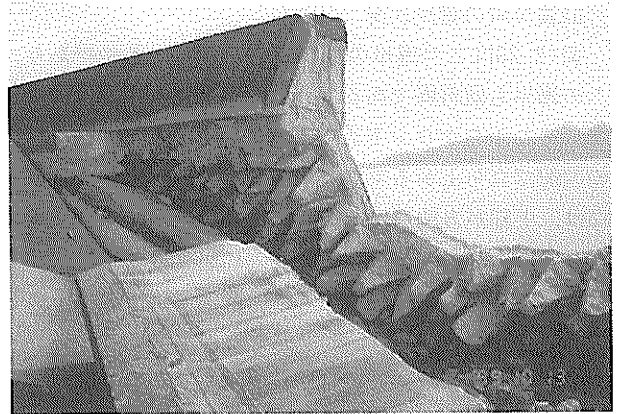
写真-2.30 山口港山口地区堤防 堤防コンクリート壁破断状況

越波が続き、土砂の流失が進むと、写真-2.30の様な状況となる。土砂の流失によって背後土圧が低下したため、堤防前面のコンクリートの弱い部分から破断し、前面壁が倒壊している。さらに越波が続き、前面壁背後の土砂がほとんど流失してしまうと、写真-2.31のように、前面の石積壁が根本から倒壊することとなる。すなわち、堤防の天端が+7.10mから+3.50mに下がった状況となり、この部分から海水が遮られることなく、直接流入していたと思われる。この堤防の決壊については、堤防に作用する波力よりも、越波による背後土砂の流失によるところが大きい。なお、堤防の背後が水叩きの天端と同じ高さまで埋め立てられていた所では、こうした破堤は発生していない。

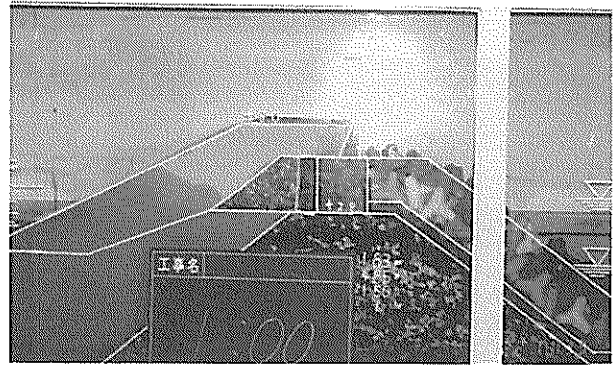
写真-3.2(a) パラペット背後を埋立土とした断面
波作用前

本断面はパラペット背後が土であり、強度的には背後が全て石であるa)の基本断面よりは劣っているはずである。しかしながら、上部工の滑動・傾斜の量は本断面の方が少ない結果となった。これは、舗装を想定したシートの影響が大きいといえる。アスファルト舗装とシートでは、厳密にはその性格は異なるものの、埋立土を越波水から保護するという機能は再現しているといえる。

山口宇部空港では、護岸背後の埋立土上にアスファルト舗装された部分もあり、この部分は比較的パラペットの倒壊が少なかったことから、舗装の効果が認められる。ただし、被災調査および再現実験の両者から明らかなように、裏込め部に直接埋立土がある場合には、その吸い出しが発生すると、背後土圧の低減につながり、上部工の破壊に破壊に至る危険性がある。

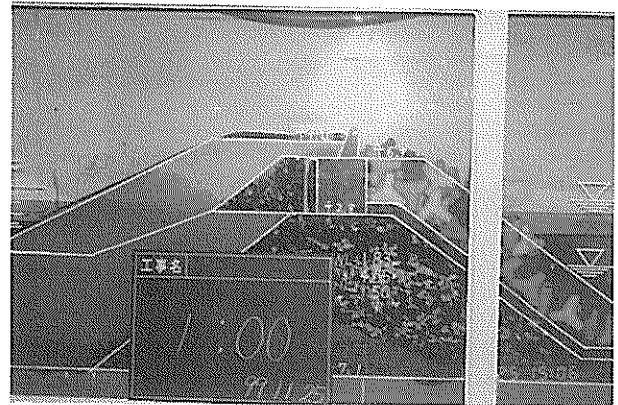
写真-3.3(a) 埋立土天端を+7.0mに変更した断面
波作用前

写真-3.3(a)は、波を作用させる前の模型断面を撮影したものであり、b)のパラペット背後を埋立土とした断面において+8.0mの埋立土天端を+7.0mに変更した断面である。この断面についても、午前1時の潮位・波浪条件から順に、現地スケールで1時間に相当する間、不規則波を作用させている。

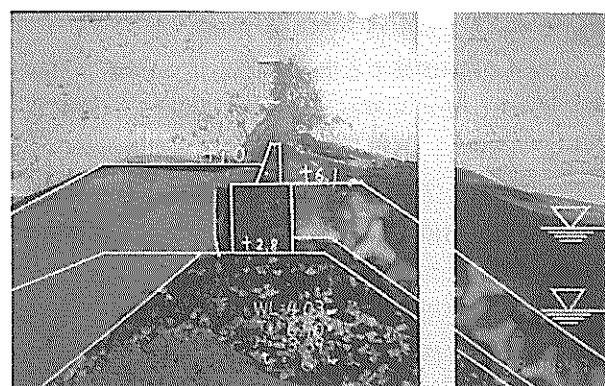
写真-3.4(b) 方塊直背後も埋立土とした断面
6時の波作用開始直後

6時の条件で波を作用させ始めた直後（写真-3.4(b)）から、前出の断面と同様、パラペット背後の吸い出しが始まり、吸い出された部分に越波水が回り込んで埋立土が流失するという現象が確認された。ただし、6時終了時点では、写真-3.4(c)に示すように、舗装を想定したシートが残っており、水路中央部の埋立土は流失していない。

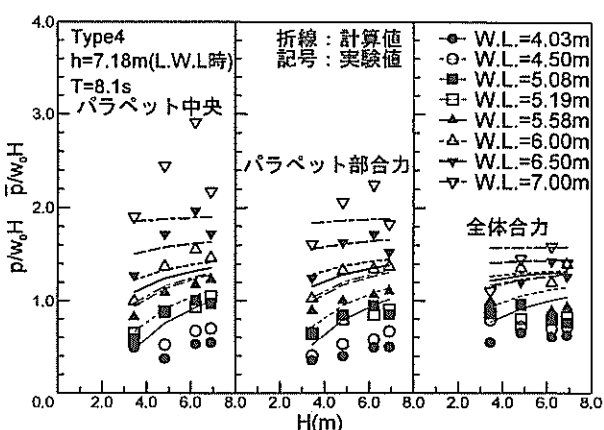
図-3.21(a)~(e)は、それぞれ図-3.13(a)~(e)で示した実験結果に、計算値を線で示したものである。パラペット中央部など、ばらつき大きい部分については実験値を表現しきれていないが、波高が大きくなるにつれて、波圧も大きくなることや、全体合力では、各潮位での波圧の差が小さくなることなど、波高や潮位による傾向を適切に表していると思われる。

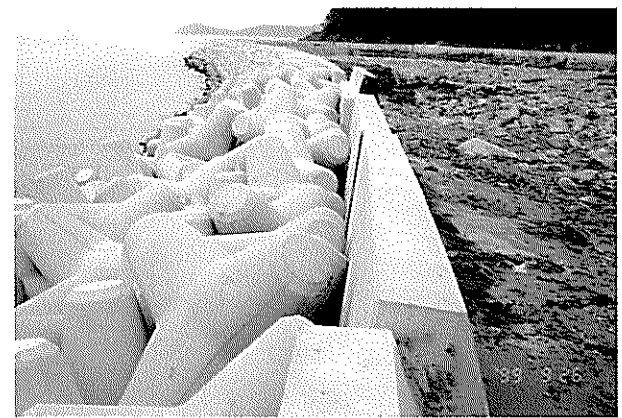
写真-2.33 三田尻中関港廃棄物埋立護岸
パラペット被災状況

写真-2.33は、パラペットの被災状況を撮影したものである。パラペットが傾斜している箇所があるものの、転倒には至っていない。また、コンクリートの破断等も見られない。一方、護岸背後では、パラペット天端付近までであった埋立土が、越波によって、+5.00m付近まで洗い流されている。なお、護岸前面の消波工に沈下・散乱は認められず、パラペットは天端まで消波工で被覆された状態である。越波による埋立土の流失は、護岸全体にわたって発生しているが、写真-2.33のようにパラペットが傾斜したのは、延長1050mのうちの一部である。これは、埋立土の天端が下がったことで背後土圧が低下したものの、パラペット天端まで積まれた消波工によって、波力がかなり低減されたためであると考えられる。
