港湾空港技術研究所 資料

No. 1121 June 2006

ハリケーン・カトリーナによる米国メキシコ湾岸の
高潮災害の現地調査

Field Investigation on Storm Surge and Wave Disaster on Gulf of Mexico, U.S. by Hurricane Katrina, 2005

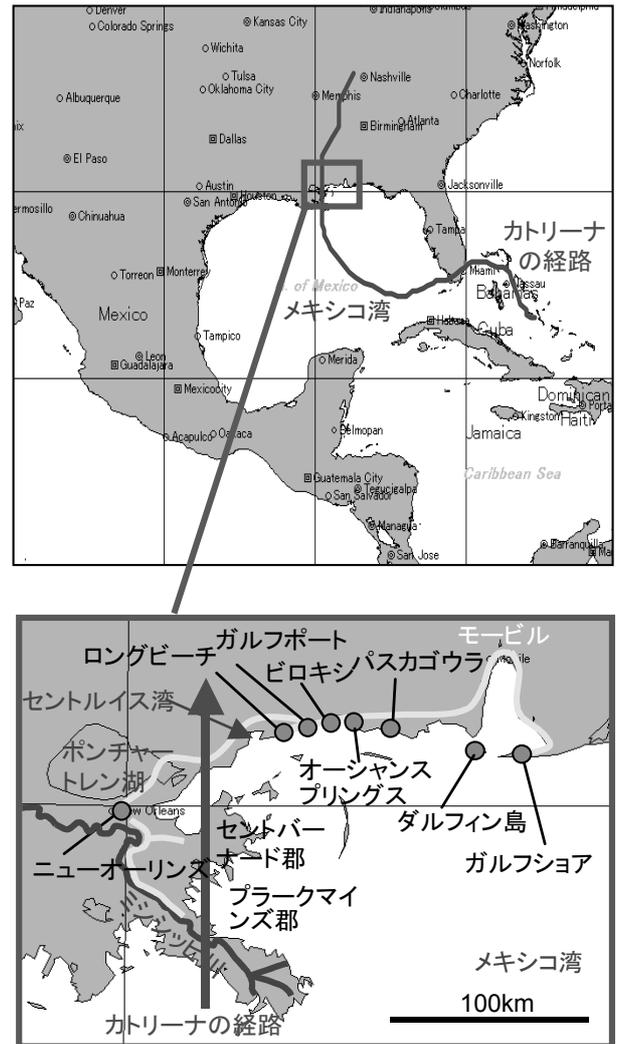
図-1.1 ハリケーン・カトリーナのコースと現地調査の範囲

これら2回の現地調査の範囲を図-1.1に、調査員の構成や行程の詳細を付録-Aに示す。また、以下の本文では

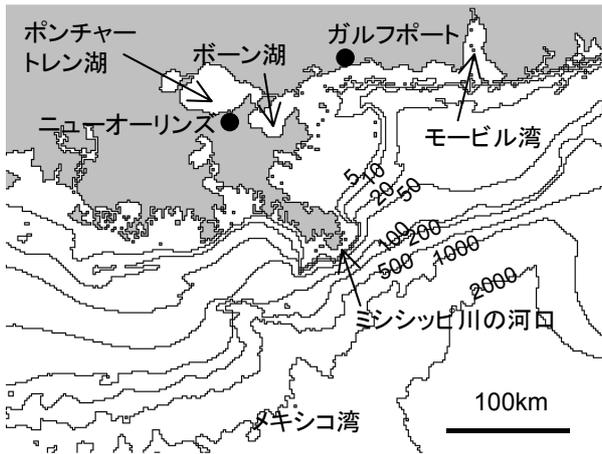
図-2.2 メキシコ湾沿岸の水深の分布 (単位 m, 米国海洋・大気庁(NOAA)の海図および地形データ GLOBE より作成)

5m 以下である。ミシシッピ川の河口からモービル湾にかけての海岸線から沖合に数十 km には離岸堤のような細長い島が多く並んでおり、これらはバリア・アイランドと呼ばれている。ニューオーリンズ市の北側にはポンチャートレン湖(Lake Pontchartrain)があり、その広さは東京湾にほぼ匹敵する。ニューオーリンズの東側にはボーン湖(Lake Borgne)がある。これらの2つの湖は、メキシコ湾とつながった塩水湖であり、それらの水深は5m 以下と非常に浅い。

メキシコ湾沿岸の水深分布を図-2.2に示す。ミシシッピ川の河口とガルフポートの間には、水深5m以下の非常に遠浅な海岸が形成されており、モービル湾の水深も

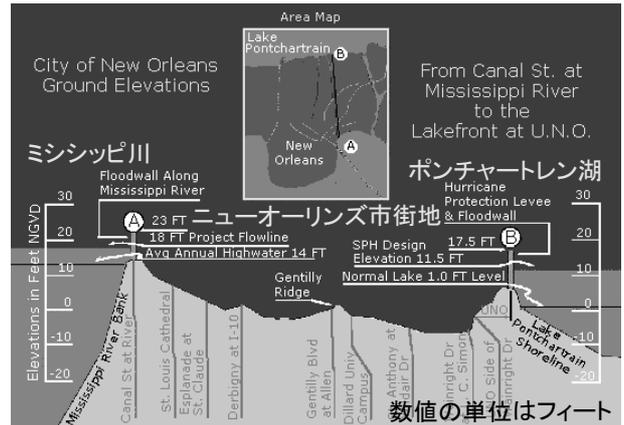
図-2.4 ニューオーリンズの断面 (<http://www.mvn.usace.army.mil/pao/response/NGVD.asp> に加筆)

ニューオーリンズ市の市街地は、ミシシッピ川に接した地盤の比較的高い地域から始まり、干拓によってポンチャートレン湖に近い低湿地帯に拡張された。その結果、図-2.3 に示すように、ポンチャートレン湖とミシシッピ川に挟まれたゼロメートル地帯に多くの市民が居住することになった。図-2.4 はニューオーリンズ市街地の典型的な断面を示したものであり、平均海面 NGVD (National Geodetic Vertical Datum)を基準に、ポンチャートレン湖の堤防の設計潮位は 3.5m (11.5feet)、天端は 5.3m (17.5feet) であり、ミシシッピ川の堤防の高さは 4.9m (23feet) である。これらの堤防に挟まれた地盤はポンチャートレン湖やミシシッピ川の通常の水位よりも低いところが多く、

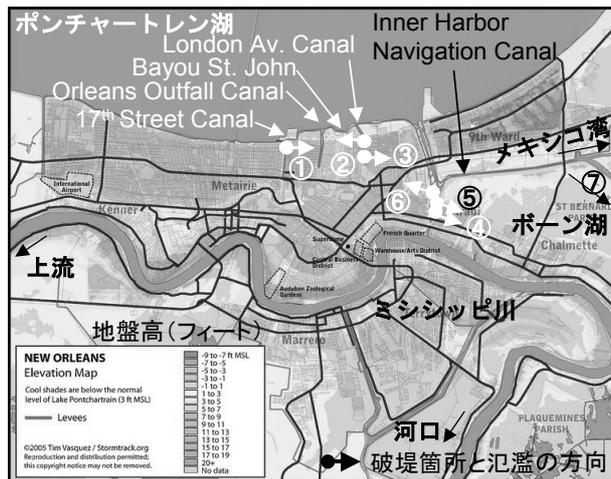
図-2.3 ニューオーリンズの地盤高と運河の破堤箇所 (<http://stormtrack.org/>に加筆)

ニューオーリンズ市の周辺には、図-2.3 で示したように、運河が張り巡らされている。そのうち 17th Street Canal, Orleans Outfall Canal, Bayou St. John, London Av. Canal はポンチャートレン湖につながっている。また、Inner Harbor Navigation Canal は、T 字になす運河であり、ポンチャートレン湖とミシシッピ川を短絡するとともに、東はボーン湖やメキシコ湾につながっている。

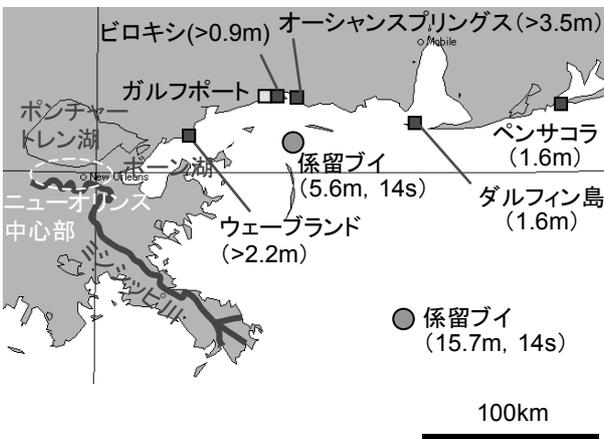
図-2.5 最大高潮偏差と最大有義波の観測値

アメリカ海洋・大気庁(NOAA)によると、カトリーナの進路の東側に位置するメキシコ湾沿岸では大きな高潮偏差が観測された。図-2.5 はその最大高潮偏差の一部を地図上に示したものであり、例えば、オーシャンズプリングスでは高潮偏差が 3.5m を超えるまで潮位が観測され、それ以降は欠測した。すなわち、少なくとも日本で観測されたことのある最大の高潮偏差（伊勢湾台風時の名古屋で 3.5m）を上回る高潮偏差がこの海域で発生していたことになる。オーシャンズプリングスに近いガルフポートでは、家屋の破壊や浸水、バージの陸への打ち上げ、海岸付近の橋桁の落下など被害が生じており、これらの状況については後述するが、その状況から判断するとこの周辺では高潮偏差が 3~7m に達したものと推測される。なお、メキシコ湾沿岸における天文潮差は 0.5m 程度と小さく、カトリーナ来襲時の潮位の顕著な上昇はほとんど高潮偏差によるものと見なして良い。メキシコ湾の沿岸でこれほど高潮が顕著になったのは、カトリーナの中心気圧が低く、図-2.2 で示したような広大な遠浅海域に猛烈な風が吹いたためである。ニューオーリンズの市街地の浸水は、ポンチャートレン湖とボーン湖で発

なお、メキシコ湾沿岸ではブイによる波浪観測も行われており、ダルフィン島から 100km ほど沖合に係留されたブイでは最大有義波として 15.4m, 14s が観測された。オーシャンズプリングスの 30km ほど沖合にあるブイでは 5.6m, 14s と低かったが、これはバリア・アイランドによる遮蔽あるいは地形性砕波の影響によるものであると思われる。

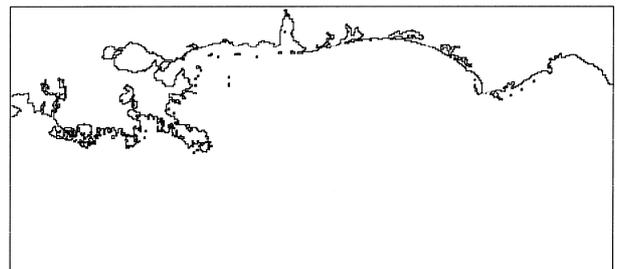
図-2.6 高潮の計算領域

計算領域は図-2.6 に示す東西 810km × 南北 360km の

長方形領域であり、この領域内に 1.8km 間隔で 450×200 個の計算格子を配置した。各格子点の水深は、ポーンチャートレン湖の周辺は米国海洋・大気庁発行の海図、それ

以外の海域は同庁の地形データセンター National Geophysical Data Center が Web 上に公開している 30" 間隔の地形データ GLOBE を内挿して求めた。

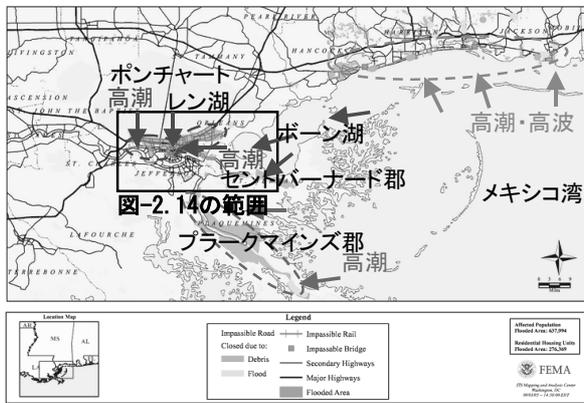
図-2.13 メキシコ湾沿岸の被災状況のまとめ (http://www.gimaps.fema.gov/2005graphics/dr1603/la-ms-al_pop_090305.pdf に加筆)

日本では、ニューオーリンズ市の中心街 (ルイジアナスーパードームの周辺) やセントバーナード郡 9th Ward の浸水が盛んに報道された。しかしながら、カトリーナの高潮・高波災害はニューオーリンズ市の周辺だけでなく、モービル湾の周辺に至る非常に広範囲に発生しており、その災害のメカニズムも場所によって異なることに留意しなければならない。現地の被災状況の詳細については第 3 章で述べるが、カトリーナの高潮・高波災害の原因 (外力) は、図-2.13 に示すように、ポンチャートレン湖の高潮と、メキシコ湾の高潮・高波の、2 つに

分けて考える必要がある。

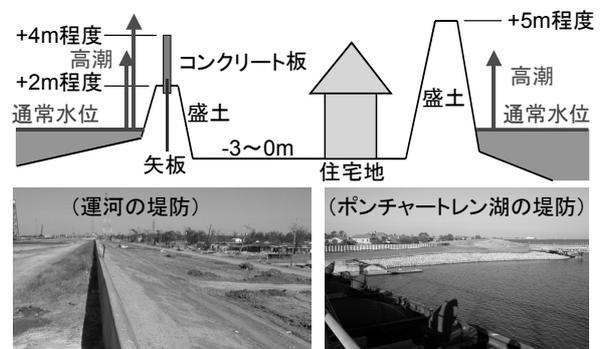
図-2.15 運河やポンチャートレン湖の堤防の構造

写真-3.2(a)は破堤区間の様子であり、堤防の構造は、図-2.15 に示したように、盛土に打ち込まれた矢板の上に高さ約 2m、厚さ約 20cm のコンクリート板を立てたものである。コンクリート板の中にはゴム製の止水シートが入っている。ジェファーソン郡の運河にはポンチャートレン湖岸にポンプ場が設置されているのに対し、ニューオーリンズ市の運河はポンプ場を介さず直接ポンチャートレン湖とつながっている。運河の平常水位は盛土の天端よりも低い。被災から約 2 ヶ月を経た現地調査の際には、この写真にあるように盛土に補強してあったが、漏水が背後地に流れ込んでいた。また、堤防が決壊に至らなかった区間では、堤体の一部が傾斜していたものの、堤体の上を越流したことを裏付ける痕跡は見られなかった。運河の水位が堤体の天端に達する前に、基礎矢板の支持力不足により堤体が倒壊したものと思われる。

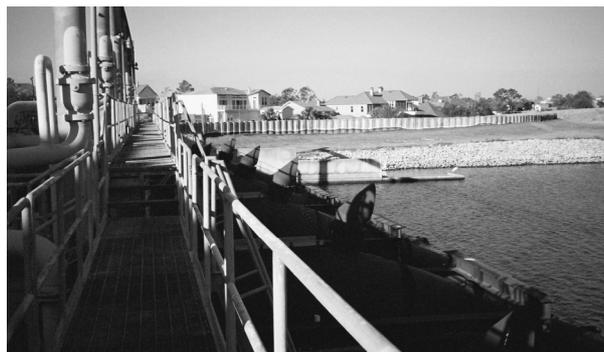
ジェファーソン郡は、ニューオーリンズ市の西側に隣接し、1960 年代から整備されてきた地域である。市街地を貫く運河は雨水など内水の排除に利用されている。ポンチャートレン湖岸には 5 台のポンプ場が設置されており、その一つを写真-3.1 に示す。これらのポンプ場では、主に運河の水をポンチャートレン湖へ排水することで、内水位の管理を行っているが、ポンチャートレン湖でカトリーナによって生じたような顕著な高潮を想定した構造にはなっていない。ポンチャートレン湖から運河へ逆流するのを抑止するための弁は、手動で開閉する仕組みになっている。

写真-3.1 ポンプ場のポンチャートレン湖側の概観

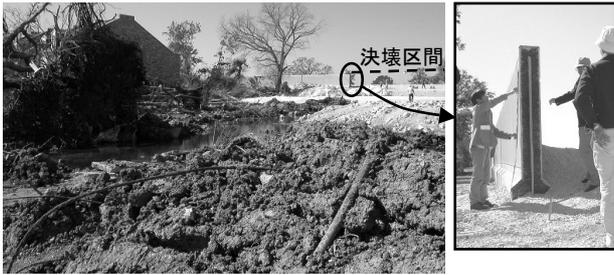
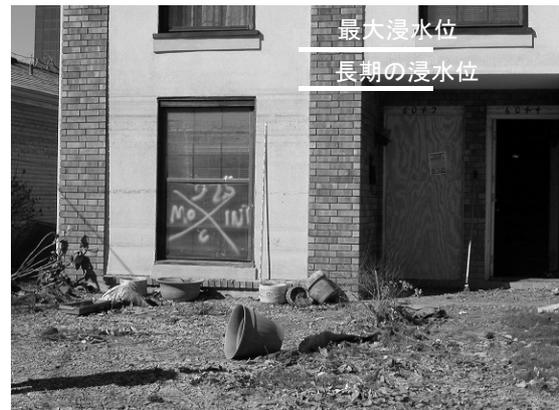
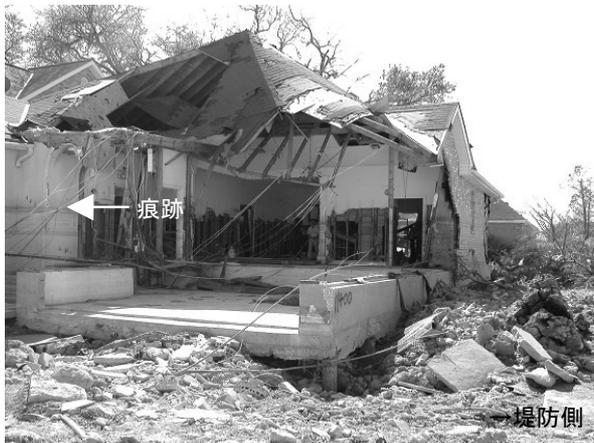
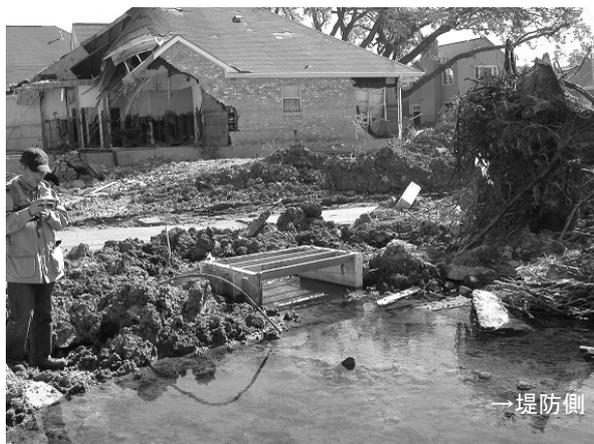
写真-3.2 17th Street Canal の破堤地点 (図-2.11 の地点①) の状況

ニューオーリンズ郡の市街地には 17th Street Canal や後述する London Avenue Canal などの運河が張り巡らされている。写真-3.2 は、17th Street Canal の破堤箇所(図

-2.14 の地点①) の状況を示す。

写真-3.2 (b)は破堤箇所から背後の住宅までの様子であり、破堤時の強い流れで堤防の盛土が流されていた。写真-3.2 (c)に示すように、家屋の壁や柱が流され、コンクリートの土台だけを残している家屋もあった。この家屋の一階に見える痕跡の高さは、図-3.2 に示すように、運河の平常時の水位に近い。したがって、この高さは破堤時の最高水位ではなく、浸水後しばらくしてポンプによる強制排水が開始されるまでの間についてのもと考え

られる。なお、破堤した堤防の盛土は復旧していたが、写真-3.2(d)に示すように漏水は続いており、漏水量を測るための堰が設けてあった。

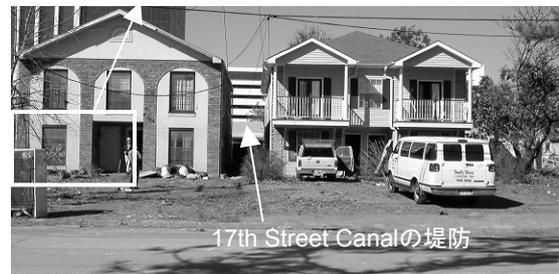
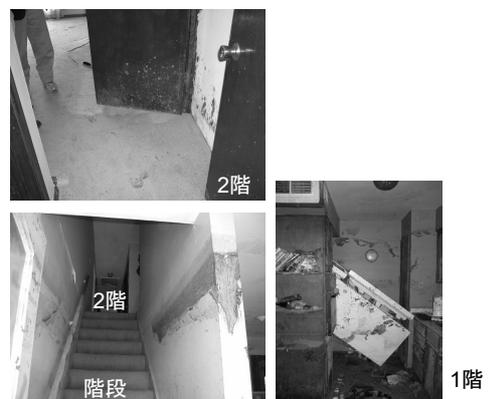
写真-3.3 17th Street Canal の破堤地点から1.2km離れた住宅の状況

写真-3.3は破堤箇所から約1.2km離れた同じ運河沿いの住宅である。この付近では、写真-3.2(c)で示したような激しい流れによる壁の破壊は見られないが、写真-3.3(b)に示すように2階の床上まで浸水した。階室内の水跡から判断した最高浸水高は、地表から+2.66mである。1階では浸水時に冷蔵庫が浮き、水が引く際に壁に傾いた状態で着地していた。

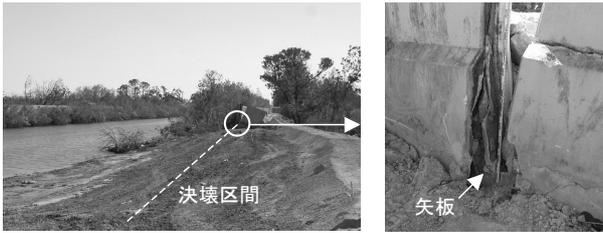
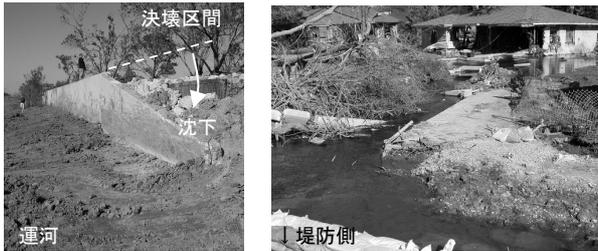
写真-3.4 London Avenue Canal の破堤地点の状況

London Av. Canal では2カ所(図-2.14の地点②③)で破堤した。写真-3.4は、それぞれの破堤箇所の状況を示したものであり、両地点とも、コンクリート壁はユニットの境目から割けて傾斜していた。堤防の背後では、木造平屋建ての家屋が浮いて流されたり、壁が破壊されているのが見られ、写真-3.4(b)の地点では漏水が生じていた。London Avenue Canal の両岸での決壊の状況は17th Street Canal とよく似ており、地盤の洗掘で支持力が弱くなった後に矢板式の堤防が倒壊したと考えられる。なお、現地調査時の運河の水位を基準として、堤防の天端高は+4.10m、応急復旧した盛土の天端は+2.17m、背後地の地盤は-1.00m、家屋の泥跡は+0.61mであった。

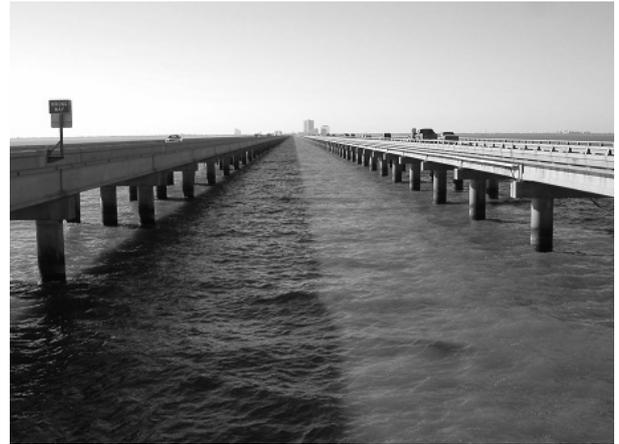
写真-3.5 ポンチャートレン湖の横断橋

ポンチャートレン湖には、ニューオーリンズ市からその対岸に向かって、写真-3.5に示す道路橋(Causeway Bridge)が架かっている。この橋は道路橋としては世界最長である。この道路橋には被害が無かった。桁下の高さは現地調査時の湖面から+4.28mであった。

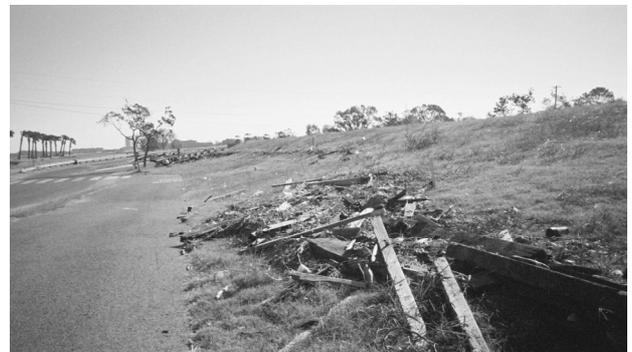
写真-3.6 ポンチャートレン湖岸の堤防

ポンチャートレン湖に面した West End の湖岸堤防には、写真-3.6に示すように、木片などが漂流していた。これらは、高潮時に高波によって打ち上げられたものと考えられる。堤防の天端上を越流した痕跡はなかった。現地調査時の湖面を基準として、この堤防の天端高は+5.00m、漂流物の痕跡高は+3.86~+4.21mであった。

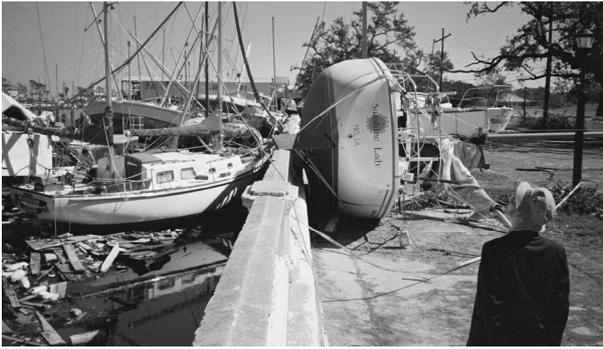
写真-3.7 マリーナにおけるヨットの打ち上げ

ポンチャートレン湖岸のシティ・マリーナ(City Marina)では、係留されていたプレジャーボートが大破していた。ヨットハウスの室内には明瞭な浸水の跡が残っており、その高さは現地調査時の湖面を基準として+3.20m

であった。ヨットハウス周辺にはコンクリート壁があり、その高さはヨットハウス内の痕跡よりも 0.4m 低い+2.80 m であった。写真-3.7 に示すように、このコンクリート壁には目立った破損は見られず、ヨットがこの壁を乗り越えて打ち上げられていた。

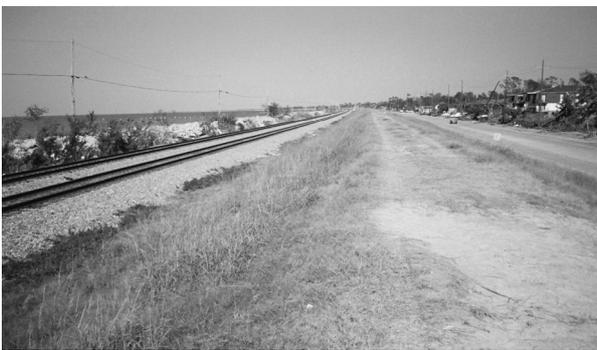
写真-3.8 ニューオーリンズ市の東部にある湖岸堤防

写真-3.8 はニューオーリンズ市の東部にあるポンチャートレン湖岸の堤防であり、その湖側には鉄道線路も敷設されている。鉄道線路は復旧を終えてカトリーナ通過直後の面影を残していないが、堤防の天端上には木切れが散在して侵食されているところもあった。これらは越波によるものと思われる。現地調査時の湖面を基準として、堤防の小断にある鉄道線路は+2.50m、堤防の天端は+3.79m、後背地の地盤は湖面よりも低い-1.04 m であった。後背地は住宅地となっており、その1階部分は浸水により破壊されていた。

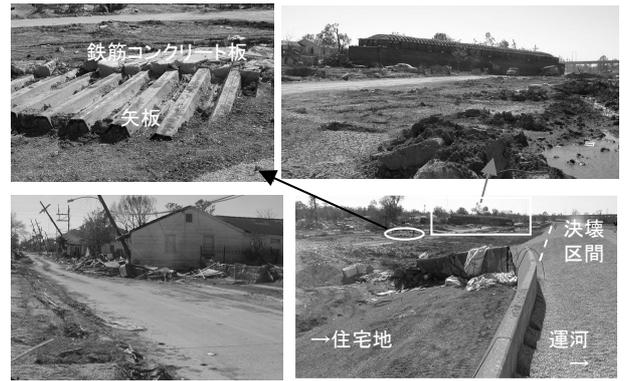
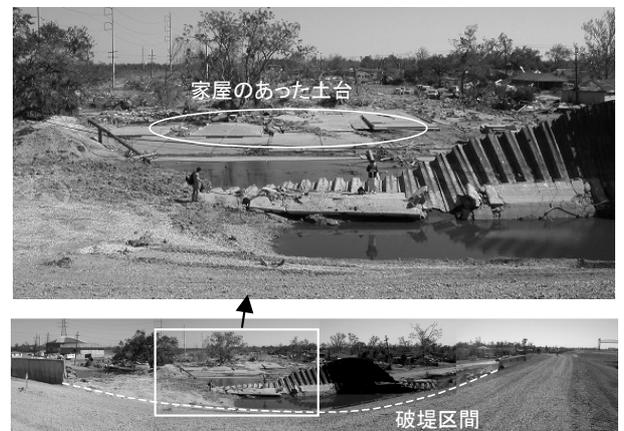
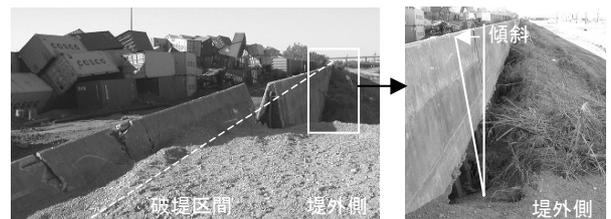
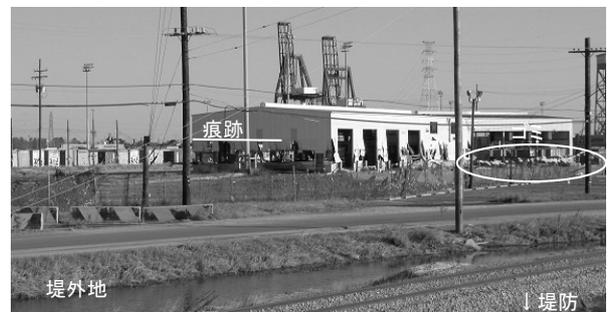
写真-3.9 Inner Harbor Navigation Canal の破堤地点の状況

カトリーナの来襲時には、ポンチャートレン湖とボーン湖の両方で高潮が発生しているが、ボーン湖の高潮の方が早い発生時刻で大きかった。そのため、この運河の堤防の決壊はボーン湖の高潮の侵入によるものであり、17th Street Canal や London Avenue Canal とは被災原因が異なる。この運河は3箇所破堤した。写真-3.9は、それぞれの破堤箇所(図-2.14の地点④~⑥)の状況を示したものである。

まず、写真-3.9(a)では、矢板とコンクリート板からなる堤体が、堤内側に移動して倒れていた。堤体が地盤から抜けて流されたというよりは、盛土ごと動いたという印象を受けた。また、この破堤箇所の背後にある住宅地も浸水しており、その被害状況は破堤地点から近い順に、

- ① 土台だけが残っている。
- ② 壁や屋根が壊れて倒壊している。
- ③ 建物自体は壊れず軽い木造家屋は浮いて移動している。
- ④ 浸水しただけ。

という4段階に分かれていた。また、堤防のそばには大きなバージが漂着しており、これも高潮浸水時に家屋を

破壊する一因になったと考えられる。写真-3.9(b)は写真-3.9(a)から1kmほど離れた破堤地点である。その被災状況は写真-3.9(b)とよく似ている。ここでは、堤内地へ流された堤体の一区間はねじれて裏返しになっている。

写真-3.9(c)は、写真-3.9(a)と写真-3.9(b)のほぼ対岸に位置する破堤箇所である。この写真にある堤防は、運河の水面に接した堤防の背後に2線目として設置されているものである。破堤を免れた区間でも、堤体が堤内地側に傾斜し、それによって堤外側の地盤には隙間ができて、矢板の上部が露出した状態になっていた。堤外地には倉庫もあり、その壁の下半分が破れ、周りにはフェンスの上端にはビニル袋と思われるゴミが引っかかっていた。これらは、この周辺が高潮で浸水したことを示している。ところで、この堤防の破堤原因は、高潮で大きな水圧が作用したこともあるが、堤内側の地盤にも侵食が見られたため、高潮がこの堤防を越流して地盤を侵食し、堤体の支持力が低下したことも考えられる。この堤防の背後には、貨物の引き込み線やコンテナ置き場があり、そのコンテナは散乱していた。

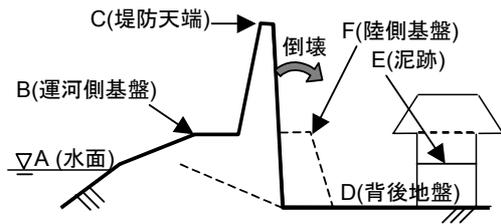
図-3.3 Inner Harbor Navigation Canal の堤防の断面

これら3カ所の破堤地点における堤防の構造はよく似ており、それぞれの代表的な断面を図-3.3および表-3.1に示す。高さは現地調査時の運河水面を基準としたものである。

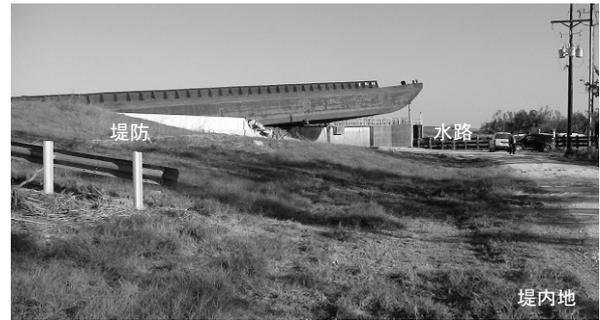
写真-3.10 Inner Harbor Navigation Canal の堤防 (図-2.14の地点⑦) に乗り上げたバージ

写真-3.10はInner Harbor Navigation Canalの堤防(図-2.14の地点⑦)に乗り上げたバージである。これほど大きなバージが堤防に大きな損傷を与えずに乗り上げるためには、水位が天端を大きく超えていなければならない

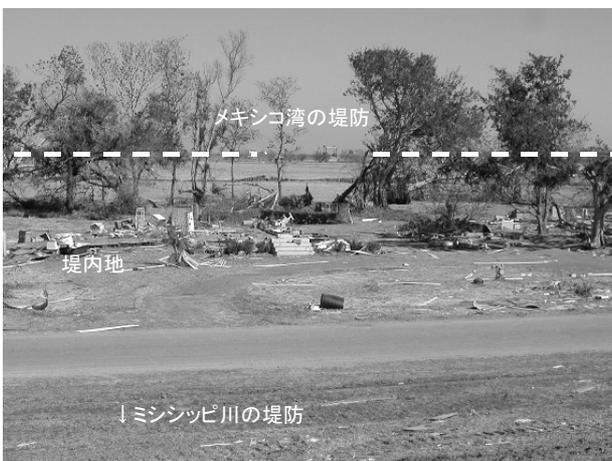
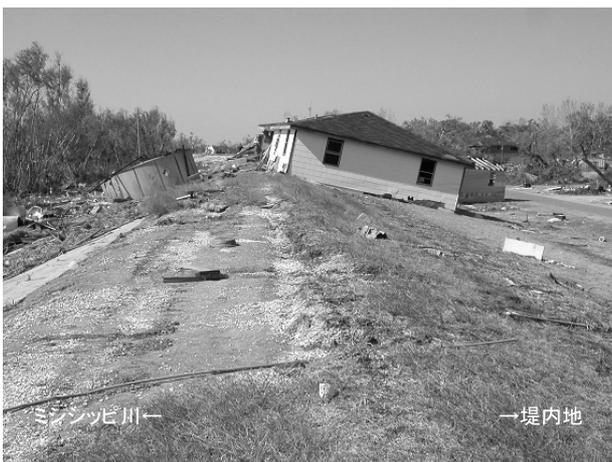
写真-3.12 ミシシッピ川の堤防とその周辺の状況

写真-3.12 は、ミシシッピ川の堤防の状況である。堤内地にあった木造家屋は土台を残して破壊されたり、堤防に打ち上げられたりしていた。したがって、メキシコ湾で発生した高潮が、海岸の堤防を越流して陸地を浸水させ、さらにミシシッピ川の堤防を越えてミシシッピ川にまで流れ込む、という状況であったものと考えられる。メキシコ湾側の堤防の天端高は現地調査時の海面から約5.5mであり、これを1m程度越えるような高潮が生じていたものと考えられる。ミシシッピ川の堤防の高さは現地調査時の川面から最高で6.5mであり、局所的に草がはぎ取られた跡が残っており、わずかに越波した可能性がある。

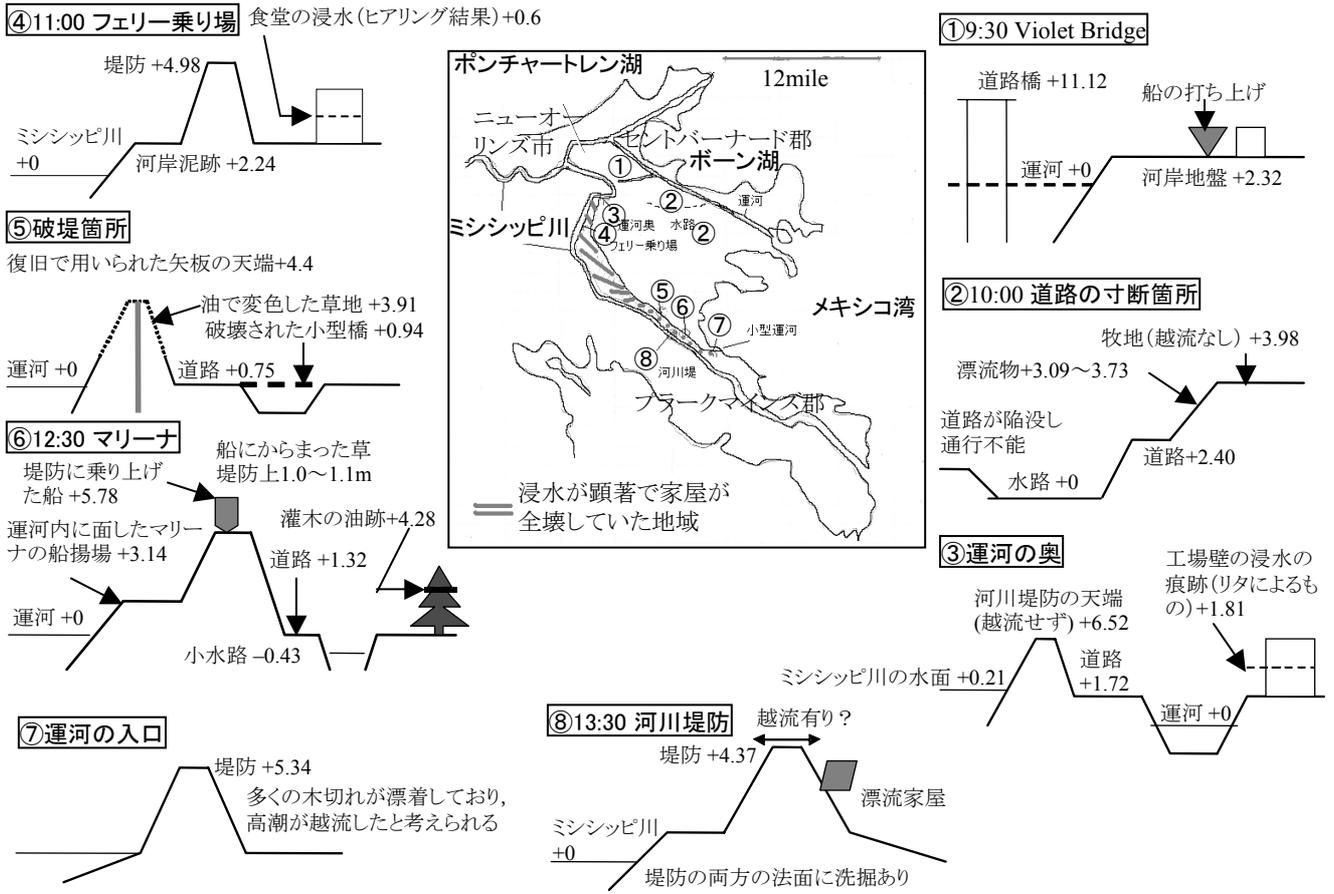
図-3.4 ニューオーリンズ市周辺の各地点における測量結果

図-3.4 は、本文中で記さなかった箇所も含めて、ニューオーリンズ市周辺の測量結果をまとめたものである。図中の地名の前に記してある時刻は、測量を行った2005年10月29日の現地時刻である。また、堤防の天端や痕跡の高さは、最寄りの運河やミシシッピ川などの水面を基準としたものである。

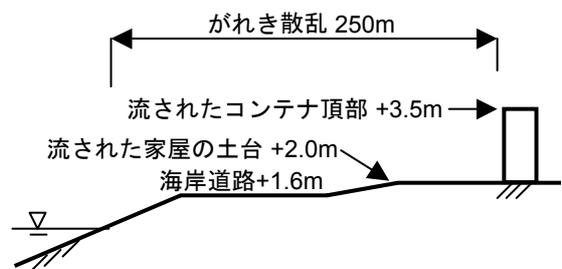
図-4.1 ロングビーチの痕跡高

ロングビーチでは、写真-4.1 に示すように、人工海浜が続き、その緩やかな砂浜の背後に道路がある。これを模式的に示したのが図-4.1 である。この付近の沿岸では「海岸に堤防はなく、陸上は概ね平坦で、海岸に沿った道沿い（海を望めるくらいの範囲）にリゾート目的の民

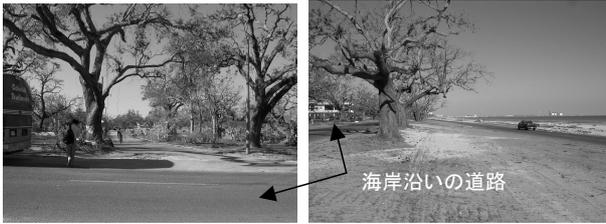
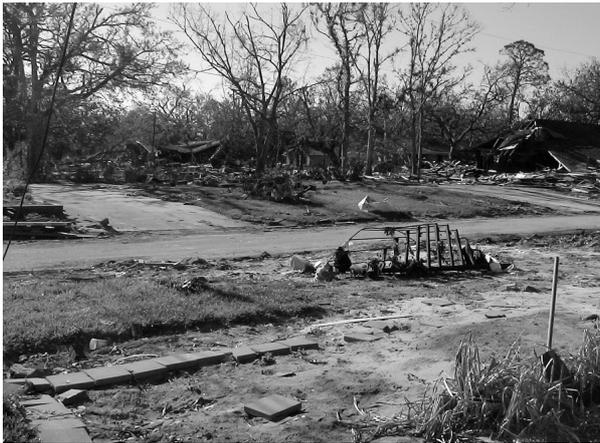
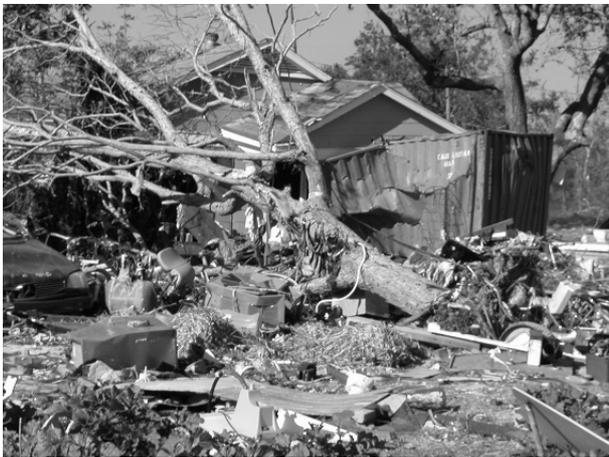
写真-4.1 ロングビーチの海岸と背後の家屋の被害 (2次調査)

カトリーナの高潮・高波によって、海岸から1列目の家屋には、壁や屋根が流失して土台だけ残っているものも多かった。その背後の家屋も全壊は免れても窓が壊れて床が浸水した。その中には、ガルフポートから漂流し

てきたと思われるコンテナが衝突して破壊された家屋もある。このような被災状況は、インド洋大津波が襲ったタイやインドネシアの沿岸の被災状況ともよく似ている。

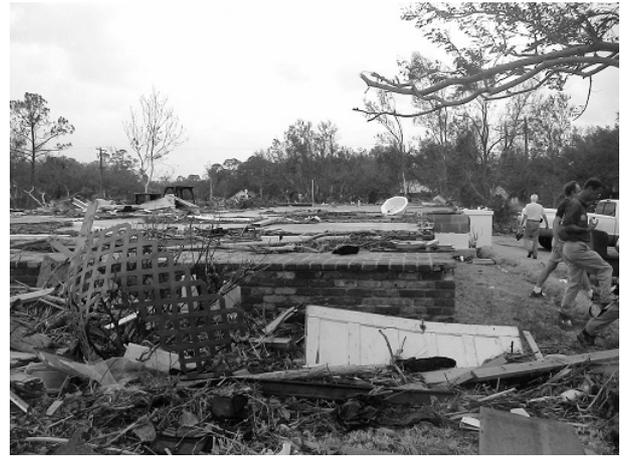
写真-4.2 パスコゴウラの海岸の住宅の被害 (1次調査)

パスコゴウラでもロングビーチと同じように、海岸付近の家屋が破壊され、流される被害が生じた。その状況を写真-4.2に示す。

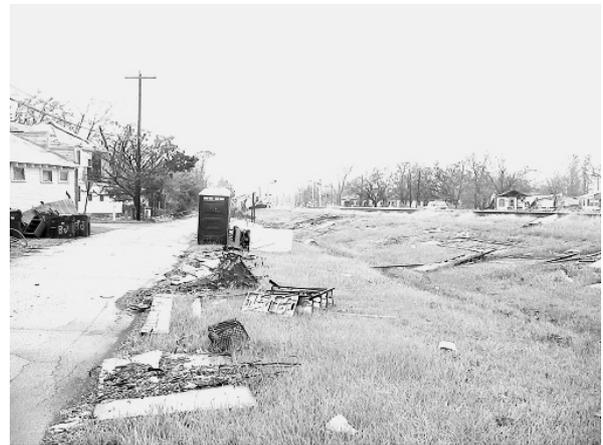
写真-4.3 鉄道の盛土 (1次調査)

以上のように、メキシコ湾に面した海岸線の近くでは、高潮・高波による大きな被害が生じた。ただし、写真-4.3のように鉄道の盛土がある地区では、この盛土が堤防と同じような役目を果たし、家屋の浸水は免れなかったが高波による破壊は免れたところもある。

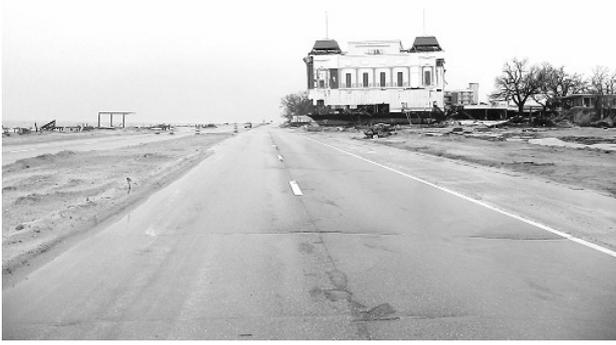
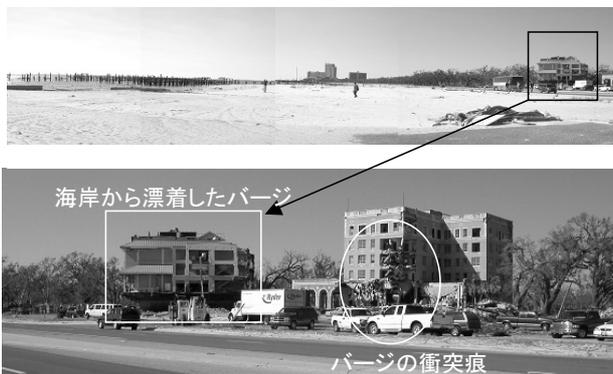
写真-4.4 ビロキシのカジノ・バージの打ち上げと建物への衝突

(a) 道路上に打ち上げられた例 (1次調査)

(b) 建物に衝突した例 (2次調査)

ところが、カトリーナの高潮と高波によって、写真-4.4に示すように、このバージが岸に打ち上げられ、陸上にある建物に衝突した。このバージの係留方法については分からないが、少なくともこの海岸の沖に防波堤など高波を遮るものはなかった。また、陸側にも護岸や堤防など高波の遡上を防ぐものもなかった。

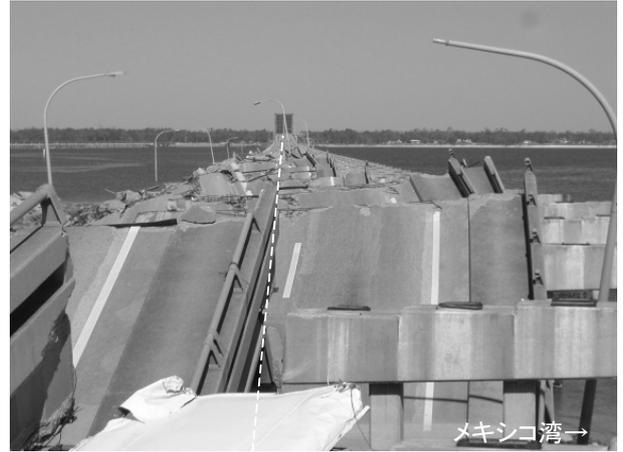
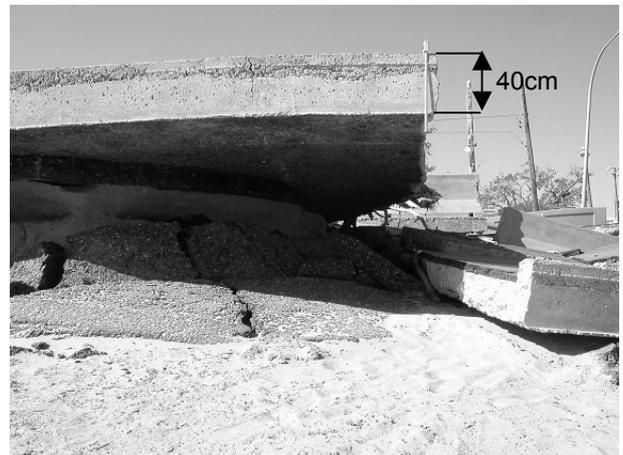
写真-4.5 ビロキシと対岸を結ぶ橋桁の落下 (2次調査)

写真-4.5は、ビロキシからオーシャンスプリングスを結ぶ、メキシコ湾の海岸に沿った鉄筋コンクリート製の橋梁である。その橋桁が陸側にずれて、各橋桁のビロキシ側の端が落ちていた。今回の現地調査の時に海面から橋桁の底面までの高さは約3.8mであり、カトリーナの高潮時に高波で下から衝撃的な波力が作用したものと考えられる。この橋梁の取り付け部の道路は、コンクリー

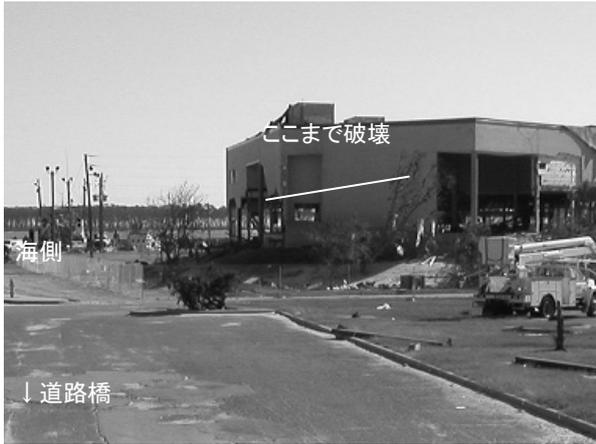
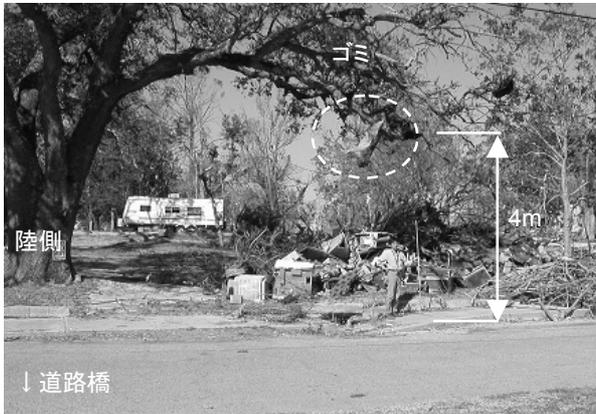
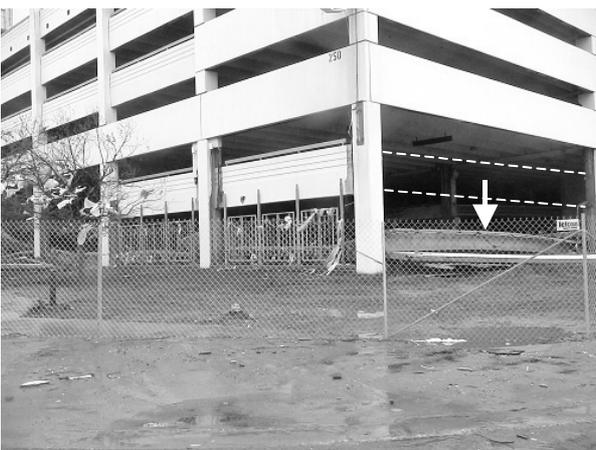
写真-4.6 ビロキシ周辺の建物の被害と漂着物

写真-4.6は、このビロキシ周辺の状況を示したものである。マリーナに面した建物では1階の壁が完全に破れており、少なくともこれに近い高さまでは潮位が達していたものと考えられる。また、陸側では樹木の先にゴミがひっかかっており、その中には地盤から4m以上の高さのものもあった。さらに、海岸沿いの立体駐車場でも、2階の床が落下しており、高潮による潮位の上昇に高波による大きな揚圧力が作用したものと考えられる。

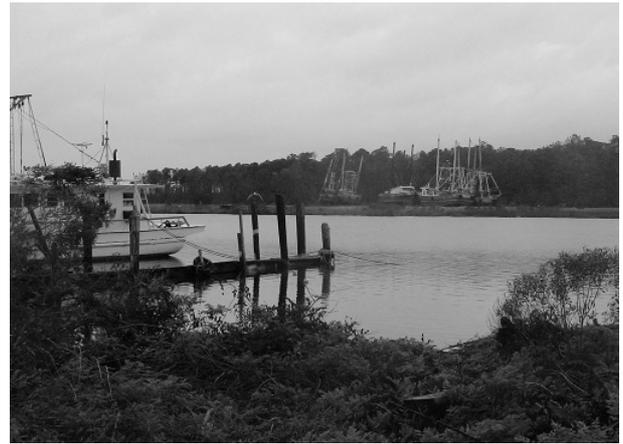
写真-4.7 マリーナの船の打ち上げ (1次調査)

メキシコ湾岸はマリンスポーツや漁業の盛んであり、各地にプレジャーボートのマリーナや小さな漁港がある。写真-4.7 はバユーラベトレー(Bayou La Botre)という入江にあるマリーナであり、ボートが打ち上げられている。

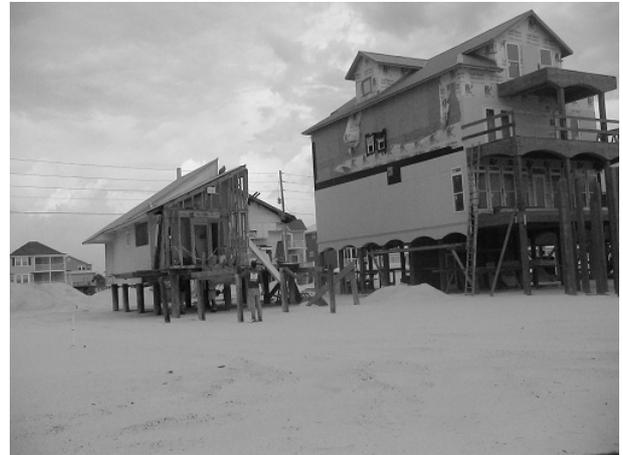
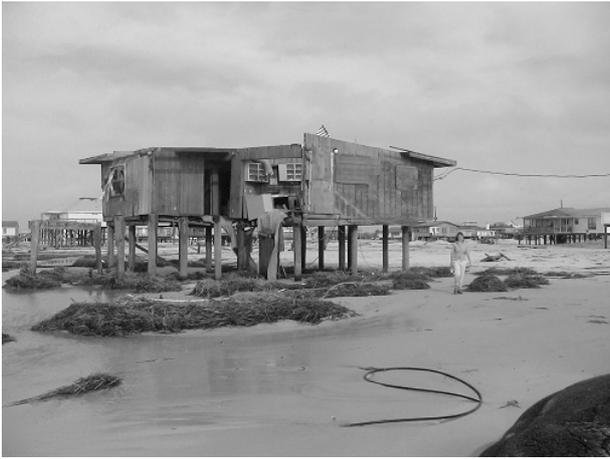
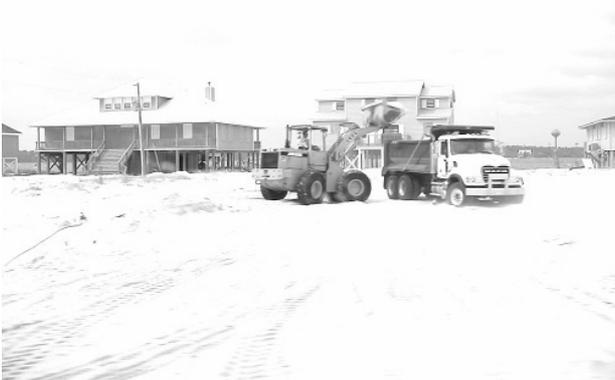
写真-4.9 ガルフショアの海岸の状況 (1次調査)

写真-4.8～4.9 は、メキシコ湾に直接面したダルフィン島とガルフショアの海岸であり、勾配の緩やかな砂浜の後方に高床式の家屋が列をなして並んでいる。その家屋の中には、カトリーナの高潮・高波で破壊されたままのものもあり、既に修理が行われているものもあった。カトリーナの高潮・高波で大量の砂が陸に運ばれたため、その砂を海へ戻す工事もなされていたが、その一部はまだ残っていた。なお、この砂は真っ白で粒子は細かく、

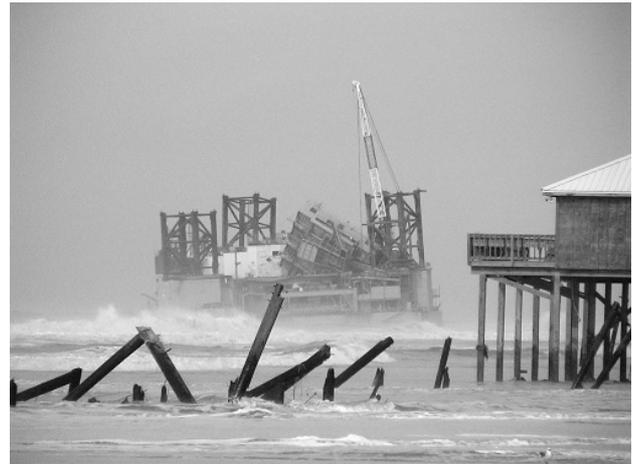
写真-4.10 石油掘削作業船の漂着 (1次調査)

ガルフショアの沖合では、写真-4.10 に示すように、高波あるいは暴風によって損傷したと考えられる石油掘削作業船が漂着していた。

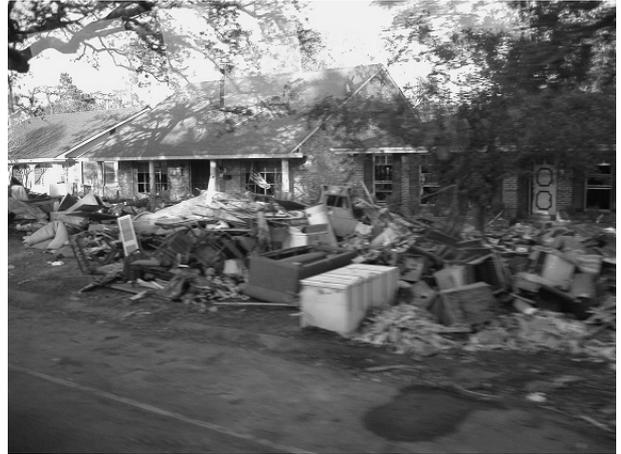
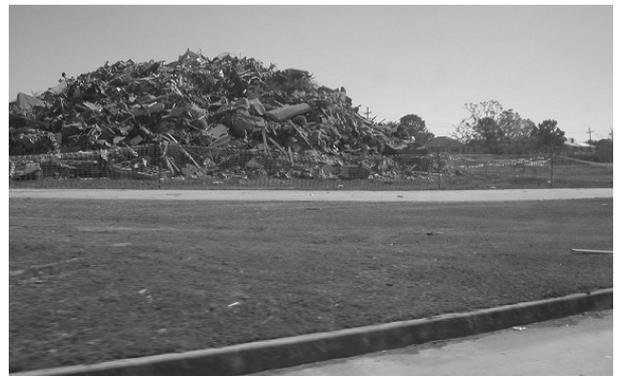
(a) 浸水家屋から出た廃棄物

(b) 廃棄物の山

写真-5.1 浸水家屋からの廃棄物とその収集の状況（2次調査）

2次調査は、カトリーナの災害から約2ヶ月後に実施したものである。このとき既に、市街地の排水は完了しており、一部の地区では人々が戻りつつある状況にあった。写真-5.1は、浸水した建物から色々な廃棄物が出され、それらや壊れた建物を収集しているところである。水道や電気の復旧作業も行われていた。ただし、治安維持のために各所に軍隊や警官も配置されており、我々も何度か検問や職務質問を受けた。夜間に立入規制の引かれている地区も残っていた。
