港湾空港技術研究所 資料

No. 1183 September 2008

空港 P C 舗装版下に使用するグラウト材の開発

Development of High Durable Grouting Materials for Injection beneath Airport PC Pavement

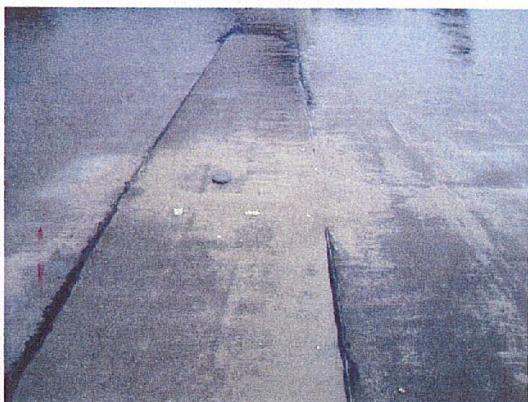
図-2 細粒化した物質の噴出し状況

近年、PC 舗装版を設置したエプロンにおいて、航空機がエプロン上を通過する時に PC 舗装版の端部から水が噴き上げる現象（ポンピング現象）が生じ、目地部近傍には図-2 に示すような細粒化した裏込めグラウト材が噴出する事例が生じた。この原因として、地盤の不同沈下が生じて目地部から雨水が PC 舗装版下へ浸入し、航空機荷重が繰返し作用したことで裏込めグラウト材が細粒化し、さらに PC 舗装版下の滯水と混じり合って PC 舗装版と緩衝版の隙間からエプロン上に吹き上がったことと考えられた。

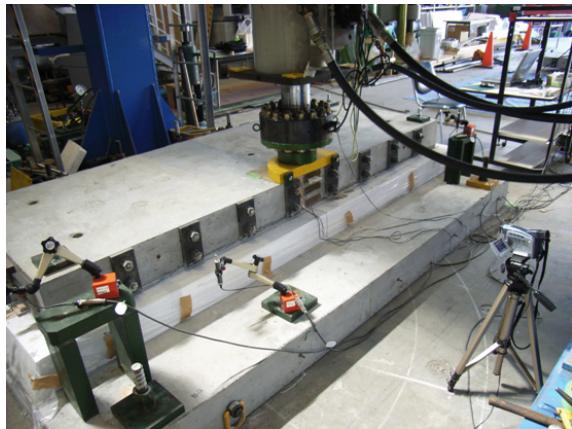
図-3 疲労載荷試験の状況

本研究では実際にポンピング現象が生じた環境に近い状況を模擬するため、模擬路盤と PC 舗装版を製作し、その間にグラウト材を充てんした後、40,000 回までの疲労載荷試験を実施した。疲労載荷試験の状況ならびに

構成を図-3と図-4にそれぞれ示した。試験装置は、台座コンクリート、模擬路盤（発泡スチロール）、グラウト材、PC 補装版から構成されている。PC 補装版は、長さ 2.7m、幅 1.0m、厚さ 18cm の PC である（図-4）。本試験では、PC 補装版下面にグラウト材と PC 補装版が付着しないように剥離シートを貼っている。模擬路盤として、本試験では厚さ 150mm の発泡スチロール板を用いた。コンクリート舗装での路盤支持力係数、 k_{75} が 0.07N/mm^3 程度となるように、厚さ 75mm で、硬度が 30kg/m^3 と 40kg/m^3 の硬質発泡スチロールを 2 層重ねて用いた。

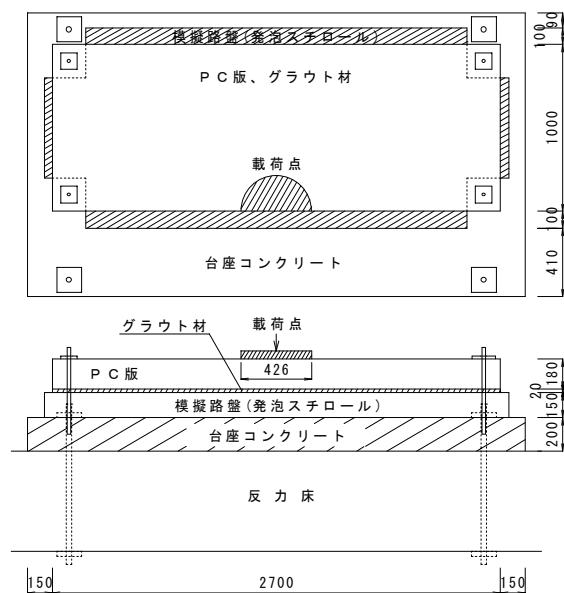
図-4 疲労載荷試験の概略図（単位：mm）

載荷重は、現地の PC 補装版を設計する際に算出されている PC 補装版の縁部応力 (6.3N/mm^2) 相当が PC 補装版下縁部に作用するように、最大荷重 106.6kN (case-1 は 97.3kN)，最小荷重 6.0kN，周波数 0.5Hz とした。繰り返し回数は 40,000 回を基本としたが、グラウト材の粉碎が著しい場合は途中で試験を終了した。

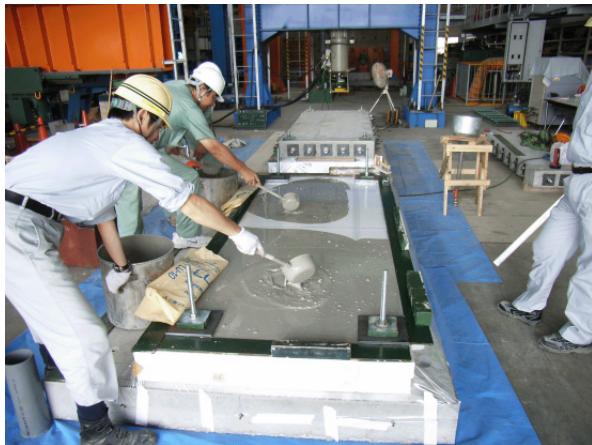
図-5 1 層目グラウト材の充てん方法

今回の試験では、実際のリフトアップ工事を模擬して、厚さ 20mm のグラウト層を 2 層に分けて作製した。まず、1 層目は図-5 に示すように、四辺に厚さ 10mm の鋼製プレートをセットし、グラウト材を充てんした。2 層目のグラウト材は、1 層目打設後 2~3 時間養生の後に PC 舗装版をセットし、四辺に 1 層目と同様に鋼製プレートをセットした後に PC 舗装版とプレートの間をシーリングし、図-6 に示すように、注入孔よりグラウト材を自然流下させて充てんした。

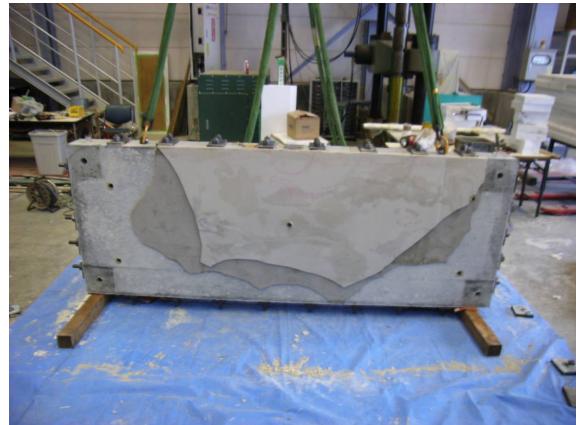
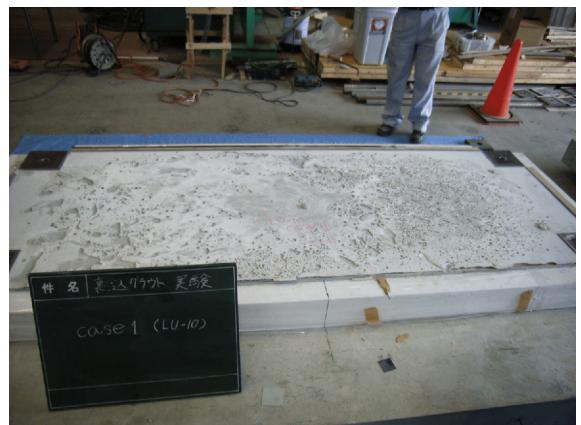
(b) グラウト材 B
図-7 載荷後のグラウト材の状況 (case-1)

case-1 について、載荷試験終了後のグラウト材 A および B の状況を図-7(a) と (b) にそれぞれ示した。A, B いずれのグラウト材に関しても、載荷面および周辺にグラウト材の損傷は見られなかった。

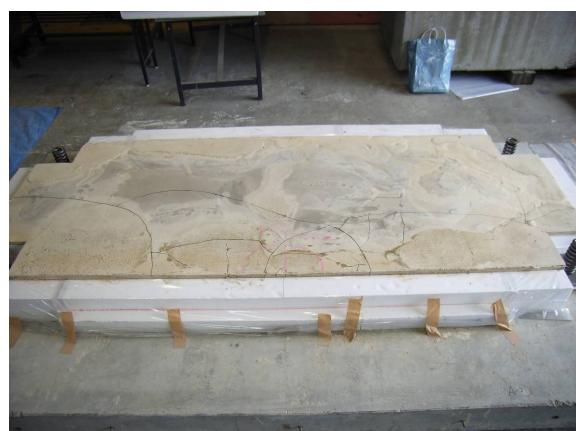
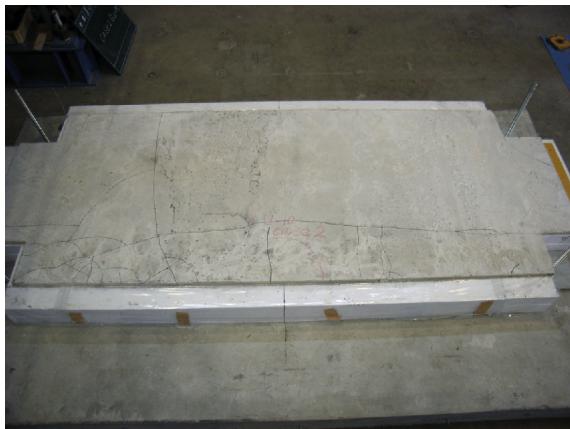
図-8 載荷後のグラウト材の状況 (case-2)

case-2 について、載荷試験終了後のグラウト材 A および B の状況を図-8(a) と (b) にそれぞれ示した。A, B いずれのグラウト材に関しても、PC 舗装版の載荷面側にひび割れが生じたが、粉碎には至らなかった。

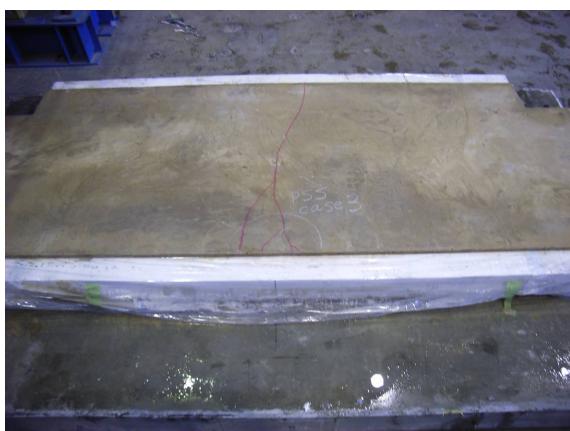
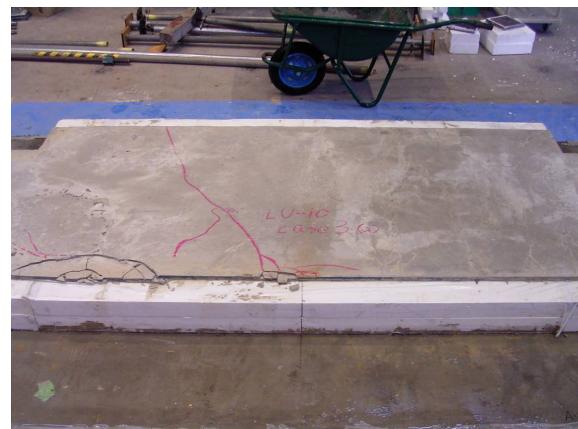
図-9 載荷後のグラウト材の状況 (case-3)

case-3について、載荷試験終了後のグラウト材AおよびBの状況を図-9(a)と(b)にそれぞれ示した。グラウト材Aについては、40,000回載荷後にPC舗装版側面から目視で調べたが粉碎は確認できなかった。その後、完全に水を張った状態で、さらに3,000回載荷したが粉碎には至らなかった。グラウト材Bについては、40,000回載荷後にPC舗装版を外してグラウトを確認したが、粉碎は認められるもののその範囲はごく一部であった。

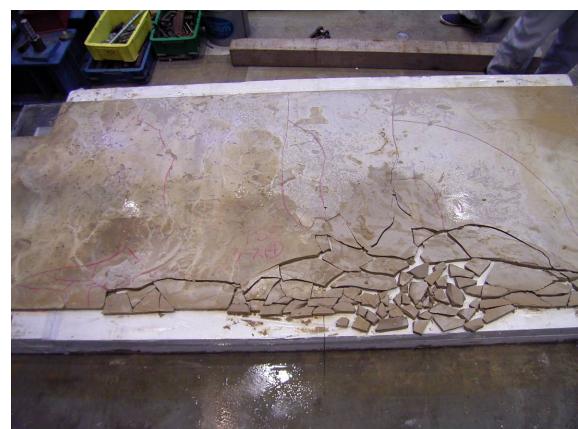
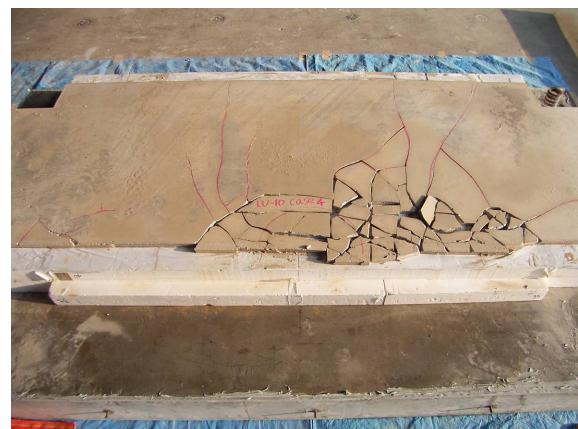
図-10 載荷後のグラウト材の状況 (case-4)

case-4について、載荷試験終了後のグラウト材AおよびBの状況を図-10(a)と(b)にそれぞれ示した。グラウト材Aは、載荷を開始してからすぐに割れ始め、500回程度の載荷で粉碎し始めた。1,000回になると割れたもの(ノロ)がPC舗装版の外に出てきたため、6,000回載荷したところで載荷を中止した。PC舗装版を外して確認したところ、載荷側端部に粉碎が確認できた。グラウト材Bは、2,000回を超えた頃から割れ始め、40,000回載荷後にPC舗装版を外して確認したところ載荷側端部に粉碎が生じていることが確認された。

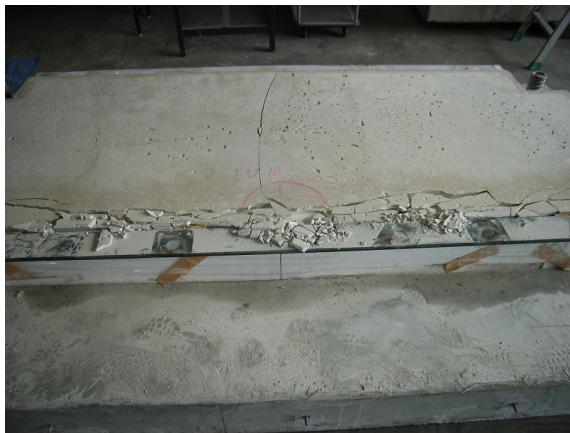
図-11 載荷後のグラウト材の状況 (case-5)

case-5について、載荷試験終了後の状況を図-11に示した。載荷位置直下を中心に100回の載荷で割れ始め、載荷回数が200回で粉碎し始めた。さらに、載荷回数が1,000回になると粉碎したものが表面に出てきたので、3,000回の繰り返し載荷を行った時点で試験を中止した。

PC 舗装版を外したところ、載荷側端部から 5~10cm の範囲で粉碎を確認した。

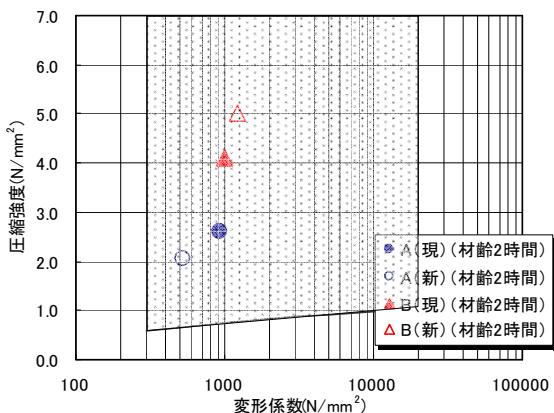
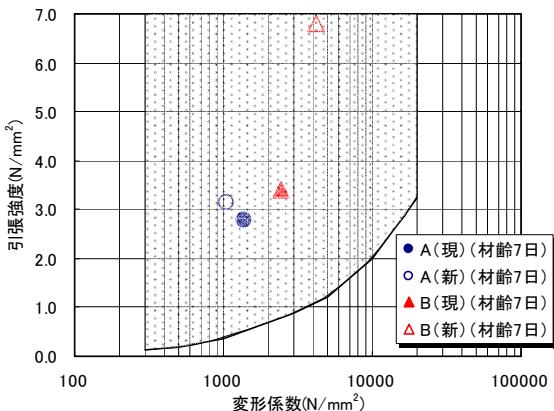
図-12 グラウト材の要求強度・変形係数特性

の2時間強度については、解析の範囲内の最大値を抽出し、図-12に示す圧縮強度、引張強度の規定を設けた。

試験結果を、図-12の要求強度・変形係数の関係にプロットした。図より、いずれのグラウト材も要求性能を満足しており、航空機荷重による発生応力に対して、十分な強度・変形を有していることが確認された。

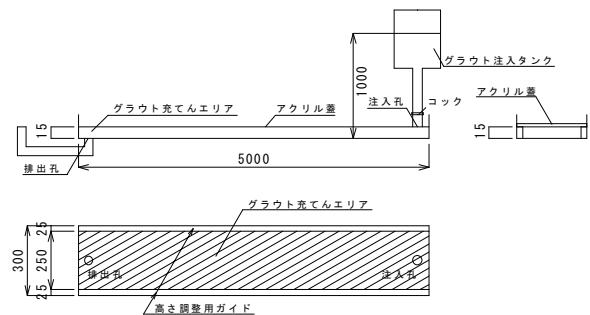
図-13 グラウト材の充てん試験機

リフトアップ工法の場合、グラウトの充てんは通常自然流下方式で行われるため、グラウト材は流動性が良く、さらにグラウトの製造から充てんまでの時間（可使用時間）の長い方が望ましい。しかし水中不分離性を高めた場合には、グラウト材の粘性が高まり、流動性が低下することが考えられる。流動性に関しての品質管理試験はJA漏斗⁷⁾を用いているが、JA漏斗流下時間と充てん時間の関係は求められていない。そこで今回は、現地での施工時間などを考慮し、図-13に示したようなグラウト材の充てん性試験機を用い、グラウト材の充てん時間が現行のグラウト材に比べて2倍程度の時間以内で充てんできることを流動性に関する要求性能として設定した。

ここでは、充てん性試験機（図-13）での充てん厚さの 1/3 にあたる 5mm が滞水している環境でグラウト材を充てんし、直ちにグラウト材を採取して供試体を作製し、圧縮試験を行うことにより、滯水環境にグラウト材を充てんした際の圧縮強度を検討した。試験の手順ならびに状況を図-16 に示した。試験では、充てん性試験装置をセット後、試験器の底面から水頭差が 1m となるようにグラウト材を充てんした。グラウト充てん後、直ちに蓋を外し、注入孔付近（0～50cm）、注入孔から 1m、2m、3m、4m ならびに 5m 付近のグラウト材を採取し、

図-13 に示した充てん性試験機を用いてグラウト材の充てん時間の測定を行うことにより、グラウト材の充てん性に関する検討を行った。試験は、表-4 に示したように充てん厚さと滯水の有無を変化させて行った。なお、case-5 および case-6 に関しては、15mm のグラウト厚さの 1/3 にあたる 5mm を滯水させた状態で試験を実施した。

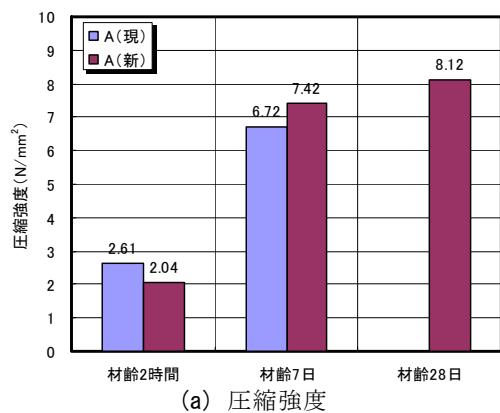
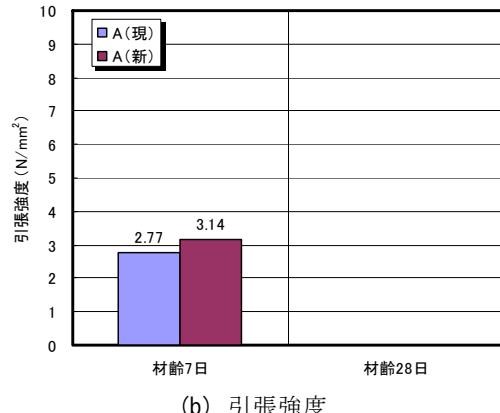
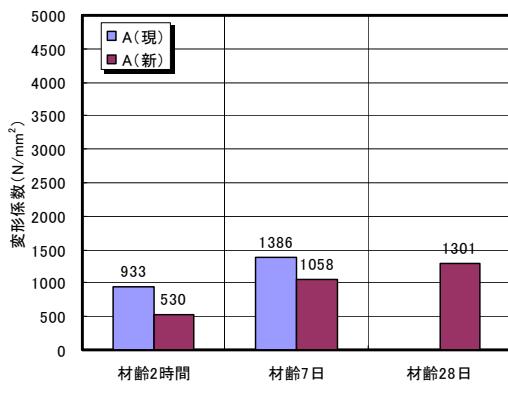
図-14 グラウト材Aの強度特性

3. 述べた要求性能を満たす様に、現行のグラウト材にセルロース系の水中不分離性混和剤を添加したグラウトを新たに開発した。開発したグラウト材（A（新）とB（新））について、材齢2時間、7日および28日の圧縮強度、引張強度、変形係数の結果を図-14（グラウトA（新））と図-15（グラウトB）にそれぞれ示した。なお、図には、現行のグラウト材（A（現））とB

（現））についてもあわせて示している。A、Bいずれのグラウト材も、新たに開発した方が高い強度を示していることが分かる。グラウト材の変形係数に関しては、グラウト材Aでは、新たに開発した方が現行のものよりも小さくなっているが、グラウト材Bでは大きくなっていることが分かる。

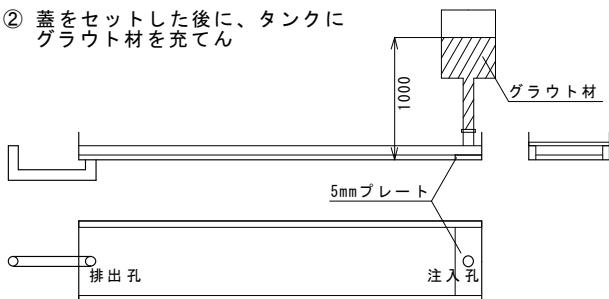
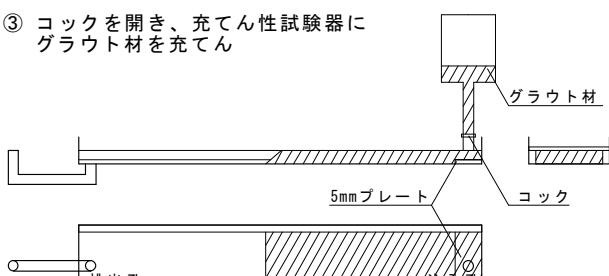
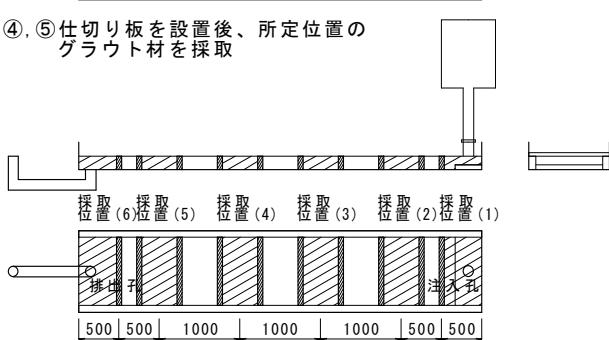
図-16 試験手順と状況

- ① 充てん性試験器、ゴム板をセット後、
5mm厚さの水を試験器内に溜める

- ② 蓋をセットした後に、タンクに
グラウト材を充てん

- ③ コックを開き、充てん性試験器に
グラウト材を充てん

- ④、⑤仕切り板を設置後、所定位置の
グラウト材を採取

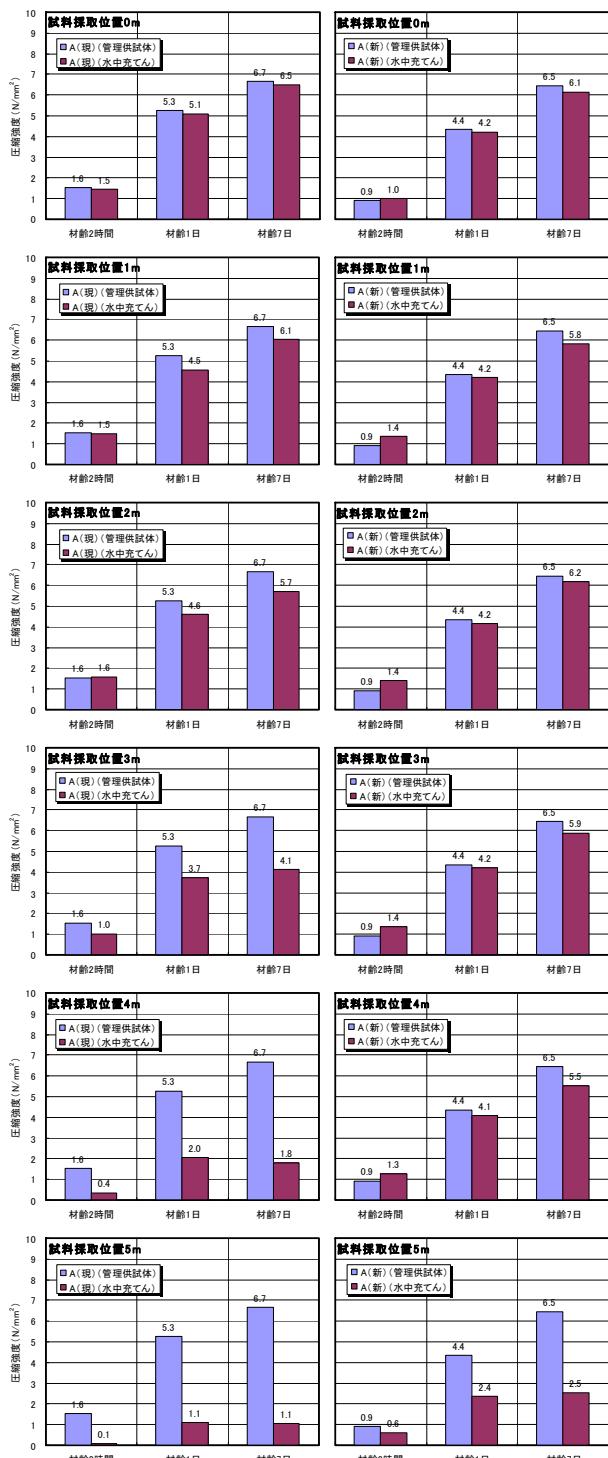
図-17 各採取位置における圧縮強度の測定結果
(グラウト材A)

充てん位置から 1m、2m、3m、4m、5m の位置で採取したグラウト材の圧縮強度と材齢の関係を、図-17（グラウト材 A）と図-18（グラウト材 B）にそれぞれ示した。なお、図中に示した管理供試体は、充てん性試験機を通して作製した供試体の強度を示している。

まず、グラウト A では（図-17 参照）、現行グラウト材（A（現））は、充てん位置から 1m 程度までの近い箇所では管理供試体の強度とはさほど大きな差は認められないが、充てん位置から 2m 程度以上となると管理供試体の強度よりも低い強度であることがわかる。特に、充てん位置から 4m 離れると約 26%程度まで低下する傾向が見られる。一方、今回新たに開発したグラウト材（A（新））は、充てん位置から 5m の位置を除き、充てん位置から離れても強度の低下傾向は小さく、充てん位置から 4m でも 85%程度の強度が得られている。これは、開発したグラウト材は水を押出しながらグラウト材が充てんされ、水と混じり合うことなく充てんされるためと考えられる。なお、充てん位置から 5m の箇所において強度が急激に低下する結果が得られているが、この理由としては、今回用いた充てん試験機のグラウト材の排出孔の径が小さかったため、水の逃げ場所がなくなり、水を多く含んだ供試体ができてしまったためと考えられる。

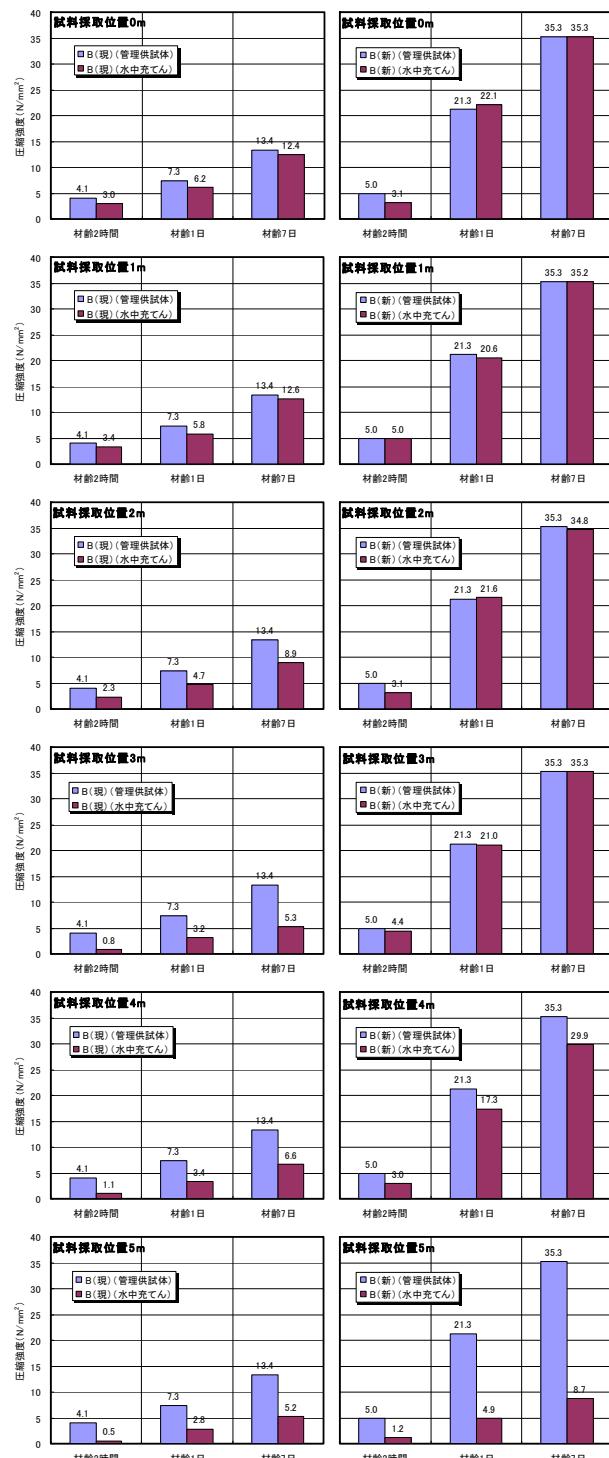
図-18 各採取位置における圧縮強度の測定結果
(グラウト材B)

同様の傾向はグラウト材 B についても認められ（図-18 参照）、現行のグラウト材（B（現））では充てん位置から離れるにつれて強度の低下が大きいが、新たに開発したグラウト材（B（新））では強度の低下傾向が小さいことがわかる。

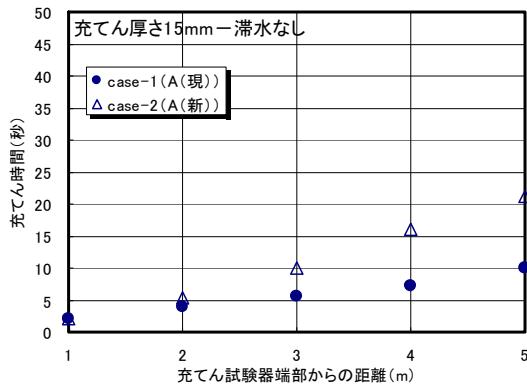
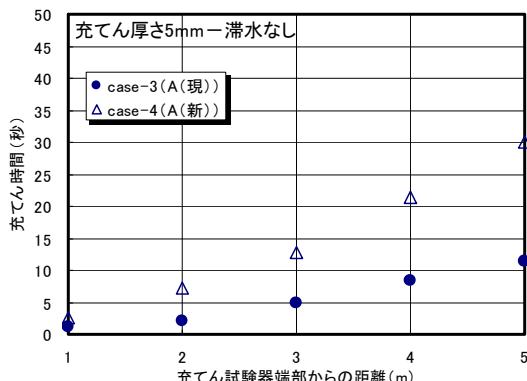
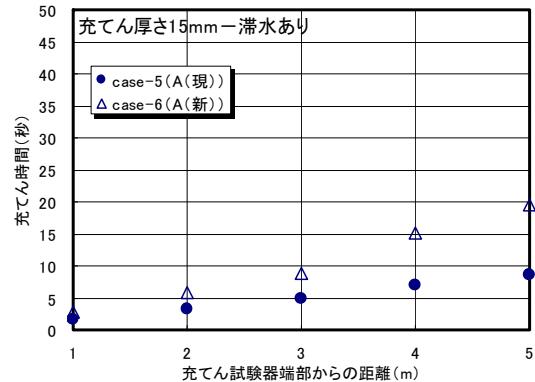
図-19 充てん時間結果

グラウト材Aについて、case-1～case-6における充てん時間の測定結果を図-19(a)～(c)に示した。グラウト材の充てん厚さが15mmで滞水がない場合(case-1, case-2)での5m到達時間は、A(現)が10.1秒($8.1\text{sec}/\text{m}^2$)に対して、A(新)は21.2秒($17.0\text{sec}/\text{m}^2$)で、約2倍の時間を要している。また、グラウト材の充てん厚さが5mmで滞水がない場合(case-3, case-4)の5m到達時間は、A(現)が11.3秒($9.0\text{sec}/\text{m}^2$)に対して、A(新)は30秒($24.0\text{sec}/\text{m}^2$)であった。さらに、グラウト材の充てん厚さが15mmで滞水がある場合(case-5, case-6)の

5m到達時間は、A(現)が8.5秒($6.8\text{sec}/\text{m}^2$)に対して、A(新)は19.5秒($15.6\text{sec}/\text{m}^2$)であり、約2倍の時間を要していることが分かった。

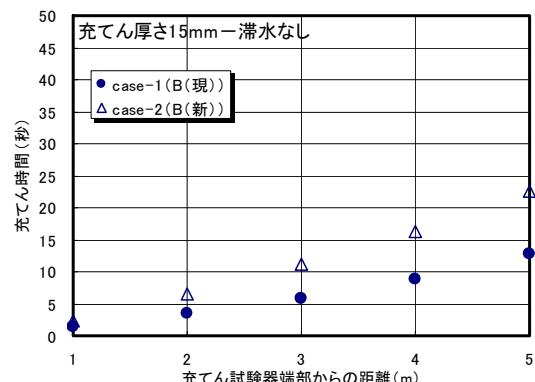
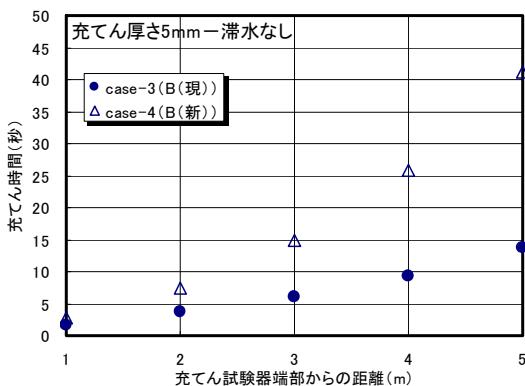
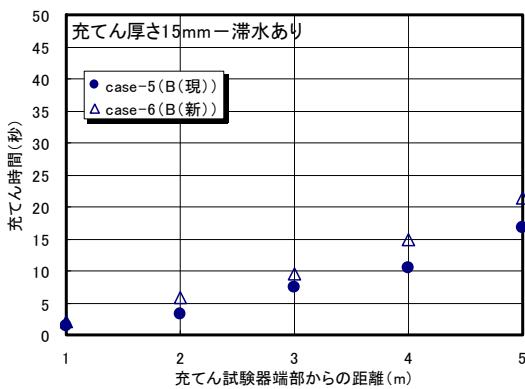
図-20 充てん時間結果

グラウト材Bについて、case-1～case-6における充てん時間の測定結果を図-20(a)～(c)に示した。グラウト材の充てん厚さが15mmで滞水がない状態(case-1, case-2)の5m到達時間は、B(現)が12.9秒($10.3\text{sec}/\text{m}^2$)に対して、B(新)は22.6秒($18.1\text{sec}/\text{m}^2$)であった。また、グラウト材の充てん厚さが5mmで滞水がない状態(case-3, case-4)の5m到達時間は、B(現)が13.7秒($11.0\text{sec}/\text{m}^2$)に対して、B(新)は41.1秒($32.9\text{sec}/\text{m}^2$)であった。さらに、グラウト材の充てん厚さが15mmで滞水がある場合(case-5, case-6)の5m到達時間は、B(現)が16.8秒($13.4\text{sec}/\text{m}^2$)に対して、B(新)は21.5秒($17.2\text{sec}/\text{m}^2$)であり、約2倍の時間を要していることが分かった。

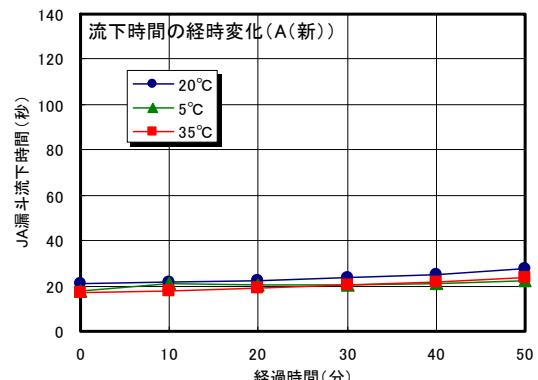
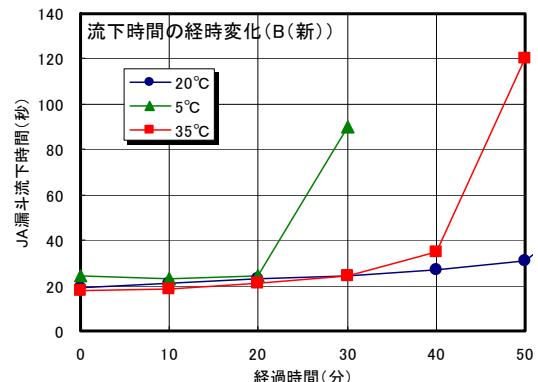
図-21 JA漏斗流下時間の経時変化

グラウト材A(新)およびB(新)のJA漏斗流下時間とグラウト材練り混ぜ後の経過時間の関係を図-21に示した。グラウト材A(新)は、環境温度に応じてセメントの硬化速度を遅延させる薬剤(セッター)を添加した際の測定結果を示している。一方、グラウト材Bは、凝結遅延剤は添加せず材料自体の流動性の経時変化を示した結果を示している。

グラウト材A(新)について見ると(図-21(a))、いずれの環境温度においても、経過時間を経てもJA漏斗流下時間に大きな変化は見られておらず、これまでの考え方と同様に、環境温度に応じてセッター量を調整することにより、グラウト材の流下時間の経時変化を調整す

一方、グラウト材B(新)は(図-21(b))、環境温度が20°Cの時のJA漏斗流下時間の経時変化は小さいが、高温や低温環境になると、JA漏斗流下時間に大きな変化が見られた。その対応策としてグラウト材Bについても、環境温度に応じて凝結遅延剤の添加量を調整することにより、可使時間の経時変化を小さくすることが可能である。

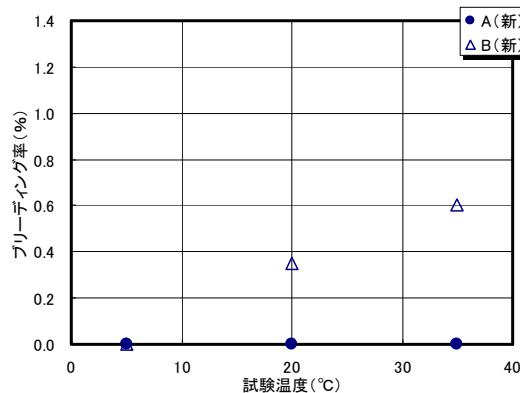
図-22 ブリーディング率と試験温度

グラウト材A(新)ならびにB(新)でのブリーディング率と試験温度との関係を図-22に示した。グラウト材A(新)でのブリーディング率は、全ての環境温度において0%であり、ブリーディングは確認されなかった。一方、グラウト材B(新)は、グラウト材の温度が高くなるに従いブリーディングが増加する傾向が見られてい

る。しかし、その大きさは、従来からの管理基準値である1.0%以下であることが分かった。

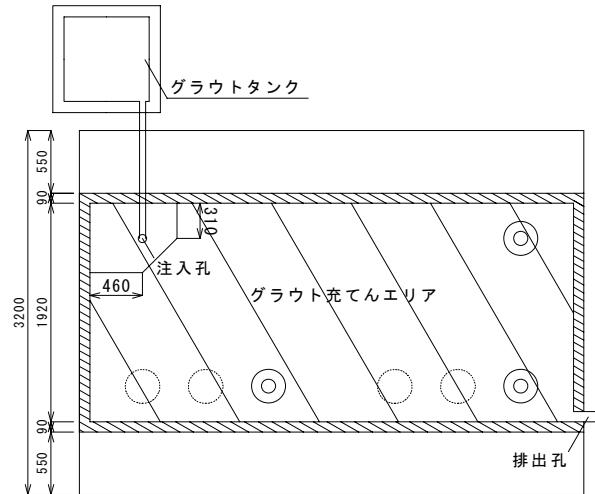
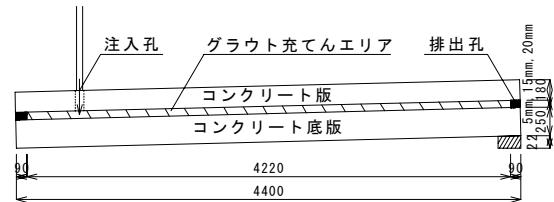
図-23 グラウト材の充てん性試験（概要図）

4.3で述べたように、新たに開発したグラウト材は現行のグラウト材に比べて2倍程度の時間で充てんできることが確認できた。ここでは、より実際に近い状況を想定し、充てん面積が大きい場合のグラウト材の充てん状況、充てん時間、水中不分散性機能の効果について、模擬舗装版を用いてグラウト材の充てん性試験を実施した。グラウト材の充てん性試験の概要図を図-23に、グラウト材の充てん性試験の状況を図-24にそれぞれ示した。試験では、3.2m×4.4mのコンクリート底版と2.1m×4.4mのコンクリート版との隙間にグラウト材を充てんすることとした。グラウト材の充てん範囲は1.92m×4.22m ($\approx 8.1\text{m}^2$) とし、底版には、エプロン舗装版と同様に0.5%の勾配を設けて、勾配の低い方から高い方へグラウト材を充てんするものとした。

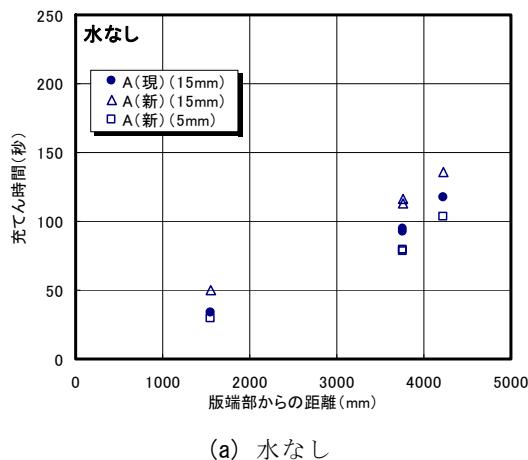
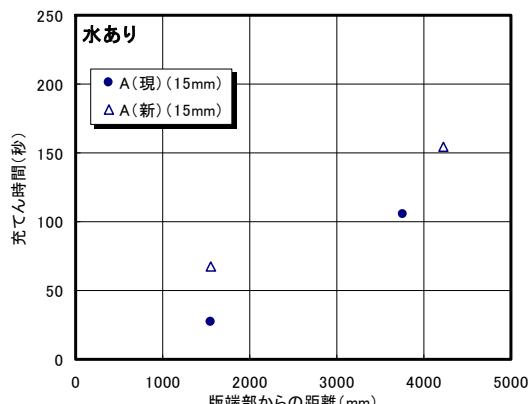
図-25 充てん時間と距離の関係 (グラウト材 A)

版端部からの距離と充てん時間の関係を図-25 (グラウト材 A) と図-26 (グラウト材 B) に示した。また、今回の実験結果を単位面積あたりの充てん時間に換算した値を表-6 に示した。

グラウト材 Aについて、グラウト充てん完了時間は、現行のものが 118 秒 ($621/\text{min}$, $15\text{sec}/\text{m}^2$) であったのに対し、新たに開発したものは約 135 秒 ($531/\text{min}$, $17\text{sec}/\text{m}^2$) と、さほど大きくは異なっていない。グラウト材 Bは、現行のもので約 85 秒 ($851/\text{min}$, $11\text{sec}/\text{m}^2$) であったのに対し、新規開発したものは約 177 秒 ($411/\text{min}$, $22\text{sec}/\text{m}^2$) で、約 2 倍の時間を要した。充

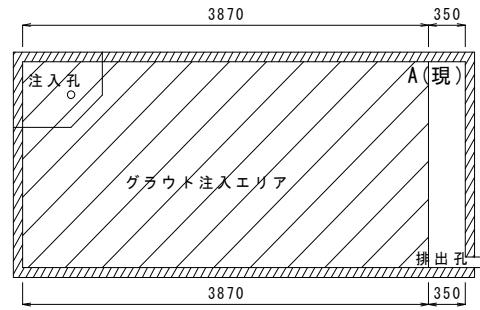
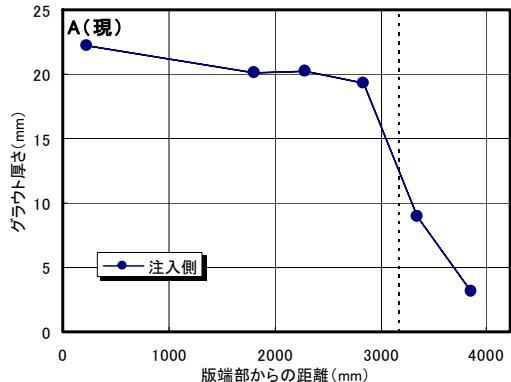
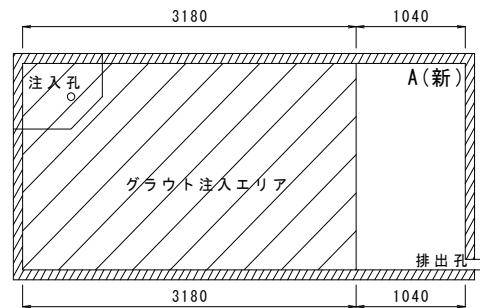
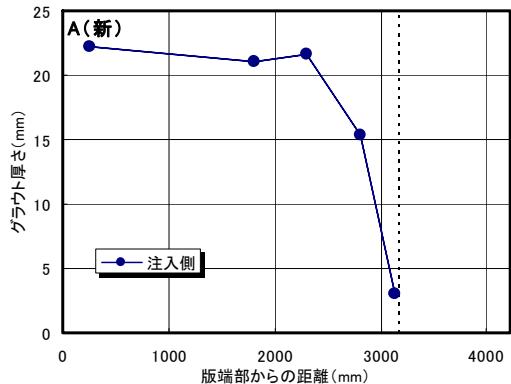
図-27 グラウト材の注入厚さ

滯水ありのケース (case-3, case-4) について、グラウト材の充てん範囲と充てん厚さの測定結果を図-27 (グラウト A) と図-28 (グラウト B) にそれぞれ示した。現行のグラウト材 (A (現) と B (現)) は、グラウト材が水と混じりながら充てんされる結果、グラウト材の充てん範囲はグラウト材 A が排出孔側の版端部から 350mm 程度まで、グラウト材 B が 290mm 程度までであった。一方、新たに開発したグラウト材 (A (新) と B (新)) は、水を押し出しながら充てんされた結果、グラウト材の充てん範囲は、グラウト材 A が排出孔側の版端部から 1040mm 程度、グラウト材 B が 900mm 程度まで、現行のグラウト材よりも充てんの範囲が小さい結果であった。

また、グラウト材の充てん厚さに関しては、現行のグラウト材は、グラウト材 A, B ともに版端部から 2m 程度のエリアからグラウト材の厚さが薄くなる傾向が認

められたが、新規に開発したグラウト材は、版端部から 3m 程度まではグラウト材の厚さが一定に保持されていることが分かった。

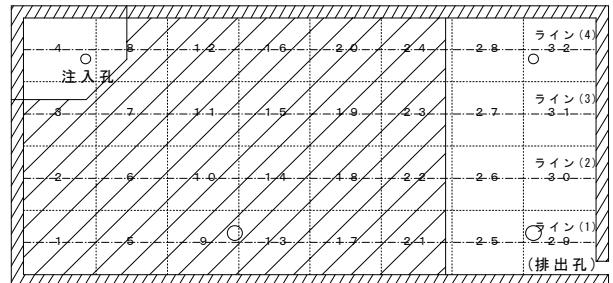
図-29 グラウト材の強度測定位置

滯水ありのケース (case-3, case-4) については、図-29 に示したように $1.92\text{m} \times 4.22\text{m}$ の範囲を約 500mm 程度のメッシュに分割し、材齢 2 時間後に硬度計を用いて各メッシュにつき 3 箇所の硬度を測定した。硬度の測定結果から圧縮強度の推定は、あらかじめ実施したグラウト材の硬度と圧縮強度の関係式³⁾から算出した下式を用いて行った。

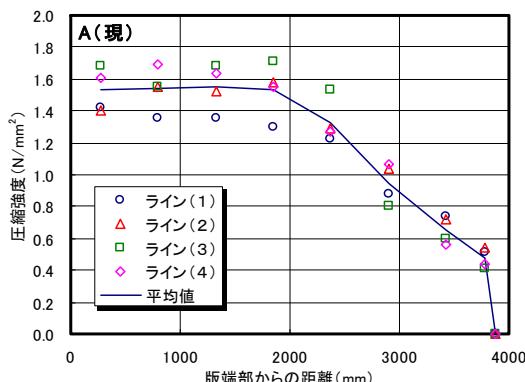
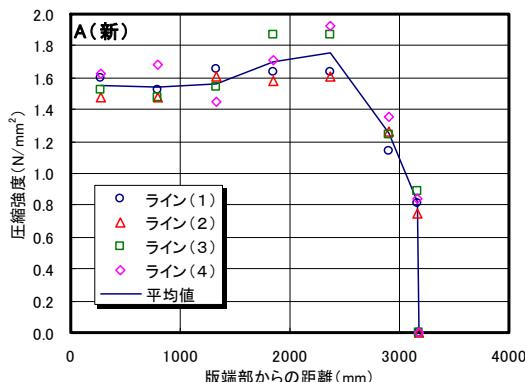
図-30 圧縮強度 (材齢 2 時間)

グラウト材 A (現) と A (新) のグラウト材の硬度の測定結果から推定した圧縮強度を図-30(a) (グラウト A (現)) と図-30(b) (グラウト A (新)) に示した。同様に、グラウト材 B について推定した圧縮強度を図-31(a) (グラウト B (現)) と図-31(b) (グラウト B

グラウト材 A (現) は、グラウト充てん厚さの場合と同様に、注入孔側の版端部から 2m 程度の箇所からグラウト材の強度が低下する傾向が認められた。グラウト材 B (現) は、グラウト材 A (現) に比べるとグラウト材の先端部においても強度の低下の割合が小さい。この理由としてグラウト材 B (現) では、グラウト硬化後の水の排出時において、版の表面を直接的に触れるにより水を排出したため、グラウト材表面のノロが取り除かれた可能性があることが考えられる。なおグラウト解体時には、先端部のグラウト材はすぐに割れ、脆弱層が形成されている可能性が考えられた。

一方、グラウト材 A (新), グラウト材 B (新) はいずれも版端部から 2.5~3m 程度までは、注入孔近傍のグラウト材の圧縮強度に比べて強度の低下が小さく、グラウト材の充てん厚さの結果と比較的一致する傾向にあった。また、グラウト材 B に関しては、新しく開発した材料はこれまでの材料に比べて材齢 2 時間後の圧縮強度が全体的に低い傾向にあった。この理由としては、予備試

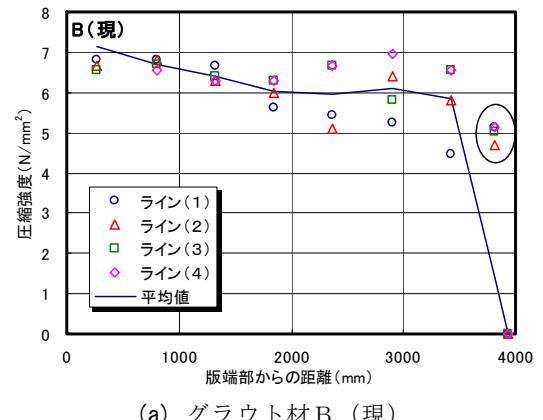
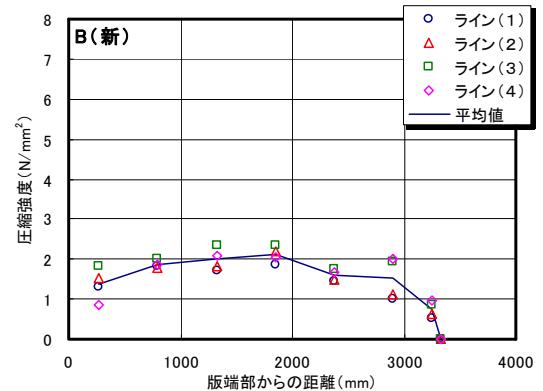
図-31 圧縮強度 (材齢 2 時間)

験として実施した硬度と圧縮強度の関係式で、新材料で測定した硬度の強度レベルが測定されていないこと、新材料は混和剤を使用しているが、これらの影響によりグラウト材の初期強度の発現性が抑制されている可能性があることなどが理由として考えられる。ここには記載していないが、注入孔近傍における材齢半日後の硬度の測定値から算出した新グラウトの圧縮強度は、これまでの材料の圧縮強度と同等以上の値を示していた。

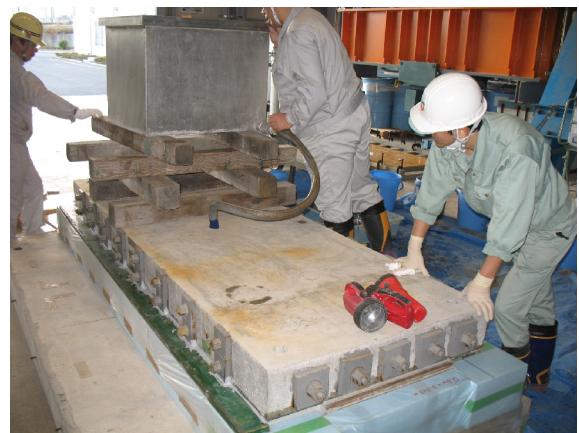
図-32 グラウト材の充てん方法

試験装置は、2.に記述したものと同じであり、模擬路盤は厚さ150mmの硬質発泡スチロールを用いた。なお、今回使用した硬質発泡スチロールの路盤支持力係数は、0.07～0.08N/mm³程度であった。裏込めグラウト材は、現行グラウト材と同様に、PC舗装版に設けたグラウト注入孔より自然流下方式により充てんした（図-32参照）。なお、現行グラウト材を対象とした実験では、実際のリフトアップ工事を模擬して2層にわけてグラウト層を製作したが、その影響は特に見られなかったため、今回の実験では1層でグラウト層を作製した。

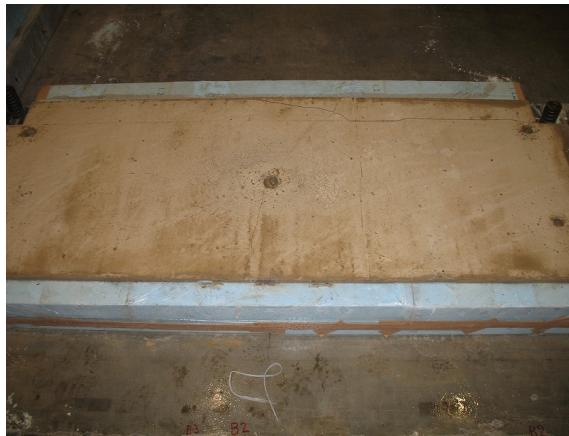
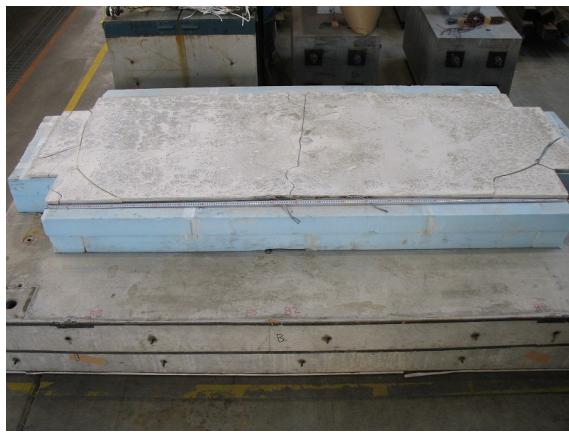
図-33 載荷試験終了後の状況 (case-1)

case-1とcase-2について、疲労載荷試験終了後のグラウト材の状況を図-33と図-34にそれぞれ示した。いずれのグラウト材についても、case-1, case-2とともに、PC舗装版とグラウト材に隙間がない状態（載荷STEP1）では、載荷によるひび割れは生じなかった。また、PC舗装版とグラウト材に隙間を設けた状態（載荷STEP2以降）では、載荷点近傍とグラウト材の隅角部にひび割れが生じたが、載荷に伴うひび割れの進展はほとんど認められなかった。また全てのケースにおいて、グラウト材の粉碎は認められなかった。

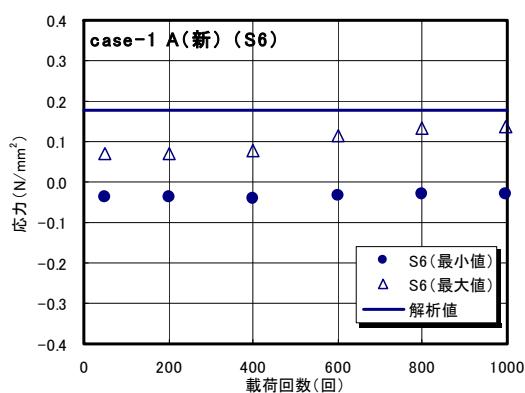
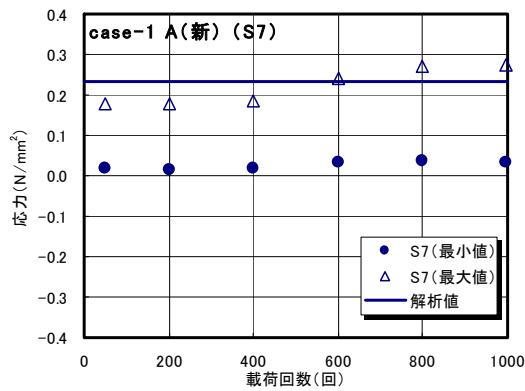
図-35 発生応力 (case-1 (A (新)))

グラウト材に生じる応力の解析値について、載荷回数との関係を図-35～図-38 にそれぞれ示した。これらの図には実験値もあわせて示した。なお、本解析はグラウト材と PC 補装版に隙間が生じたようなケースは想定していないため、図に示した実験値は載荷 STEP1 での値である。また、図中の応力の最小値、最大値は、所定回数ごとに測定したひずみデータからそれぞれのグラウト

case-1, case-2 のグラウト材Aについては、グラウト上縁、下縁に生じる応力の実験値はともに引張側に生じる傾向を示し、実験値と解析値も比較的良い整合性を示した。一方 case-1 のグラウト材Bについては（図-36）、グラウト材の下縁中心（S7）に生じる応力の実験値と解析値は概ね一致する傾向にあったが、グラウト材上縁に生じた応力は、解析では引張応力として作用するのに対して、実験では圧縮応力として作用する傾向を示した。case-2 のグラウト材Bについても（図-37）、グラウト材上縁に生じた応力の実験値は、圧縮応力として作用する傾向を示し、グラウト材下縁に生じた応力は解析値に比べて実験値は小さい傾向を示した。これらの理由として、今回の解析ではPC 補装版とグラウト層の付着は完全であるものとして解析しているが、実際にはPC 補装版とグラウト層の間で水平方向に滑りが生じたことが、実験値と解析値で異なる結果が生じた原因のひとつではないかと考えられる。但し全体的には、実験値と解析値とも載荷回数によらずほぼ一定の値を示しており、実際にグラウト材を充てんする環境下においても、今回設定したグラウト材の強度を有していれば、グラウト材の粉碎は生じないものと考えられる。
