港湾空港技術研究所 資料

No.1251 March 2012

釜石湾口防波堤の津波による被災メカニズムの検討
—水理特性を中心とした第一報—

Investigation of the Failure Mechanism of Kamaishi Breakwaters due to Tsunami -Initial Report Focusing on Hydraulic Characteristics-

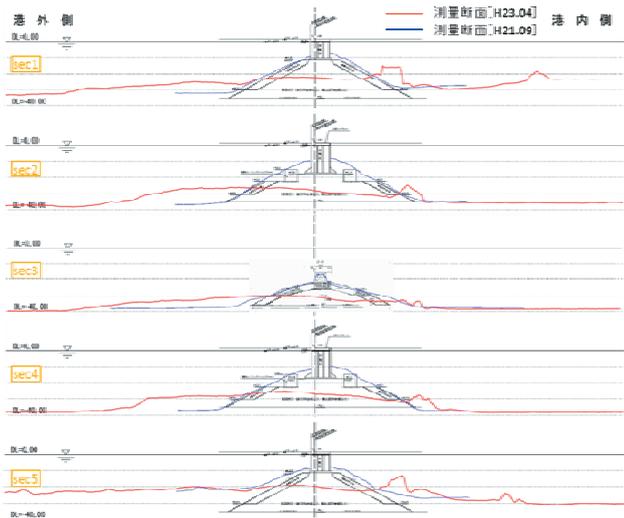
図- 1.4 大船渡湾口防波堤被災状況断面図(東北地方整備局提供)

図-1.3、図-1.4に大船渡港の防波堤の被災状況を示す。多くは、港内側に滑落している。一方で、基礎部のマウンドは大きく削られており、港内側よりむしろ港外側に広がっていることがわかる。また、港外側に移動しているケーソンも3箇所あり、引波時においても強い流れが生じていたことが推測される。よって、ここでは、押波の水平力によって流されるとともに、引波時においても、相当な力を受けていたと考えられる。

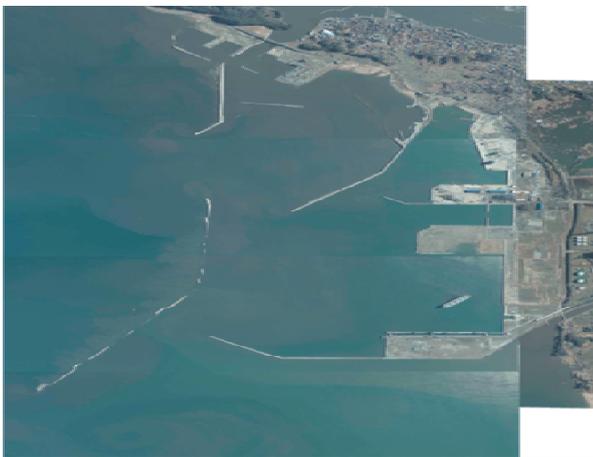
写真- 1.1 相馬港全景(被災後、東北地方整備局撮影)

写真- 1.1 は、相馬港の被災状況の全景写真である。沖側にある防波堤の半分程度が被災を受けていることがわかる。写真- 1.2 は、堤頭部付近のケーソンの様子である。堤頭部は軽微な被害であるが、残りのケーソンは傾斜もしくは滑落していた。図- 1.5 は、被災状況の断面図である。ケーソンが滑落していることがわかる。No.126 の断面では、越流洗掘が生じていた可能性があることもうかがえる。

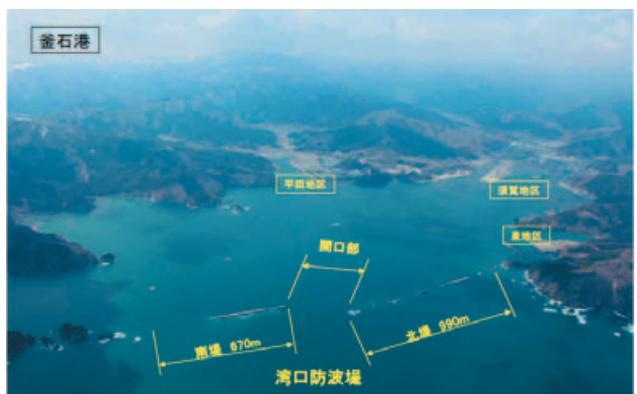
写真- 1.3 釜石湾口防波堤の様子(東北地方整備局撮影)

釜石湾口防波堤は、写真- 1.3 で示す通り、北堤 990m、南堤 670m、開口部 330m で構成される防波堤であり、水深はもっとも深くて 63m ある。

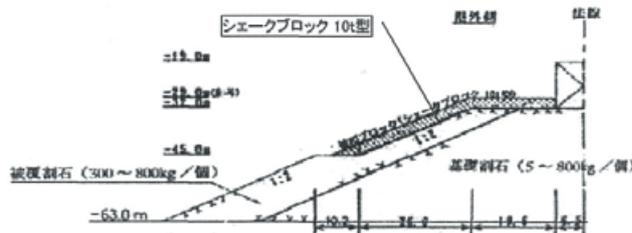
図- 1.10 マウンド被覆材の断面図

(3) C-C 断面

開口部においては、図- 1.8～図- 1.10 に示すとおり、潜堤を設置し、開口部の水深を D.L.-19.0m とし、周囲に被覆ブロックを入れた構造となっている。

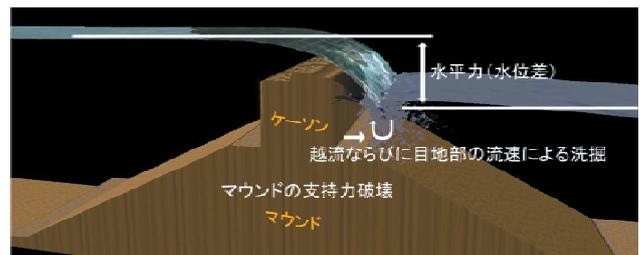
図- 1.17 主な被災要因

防波堤の津波による被災の要因は、大きく 4 つ考えられる。津波による水平力、マウンドの洗掘による下部の不安定性の増大、マウンドの支持力の破壊そして基礎地盤の洗掘である(図- 1.17)。釜石では基礎地盤が洗掘を受けた様子が見受けられないため、津波力、マウンド洗掘およびマウンド破壊が被災の主たる要因として考えられる。そこで、本研究では、水理模型実験により、要因を定量的に評価し、被災メカニズムを検証する。

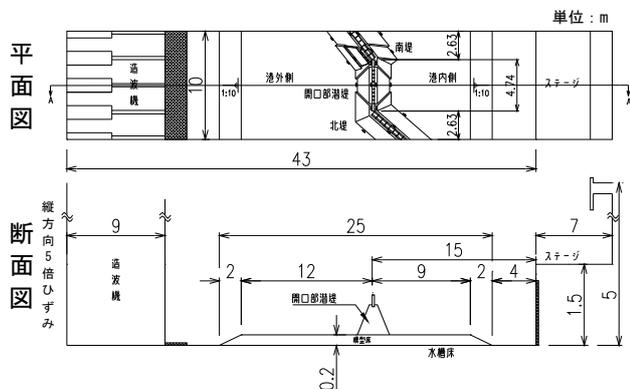
図-2.1 実験模型断面

模型縮尺1/60として、図-2.1のように開口部を中心として、北堤・南堤を堤頭部より150mずつ入れる形で模型を設置した。本実験で用いた断面を図-2.2に示す。それぞれにはスリット部があるが、その部分は、津波力の低減に寄与しないとして、本実験においては製作しなかった。また、南堤深部4区の台形ケーソンは、北堤深部3区台形ケーソンと同じ断面である。設置した堤体模型の諸元は、表-2.1に示す。潜堤模型の目地幅は2mm(現地換算量12cm)とした。防波堤模型の目地幅は10mm(現地換算量60cm)である。

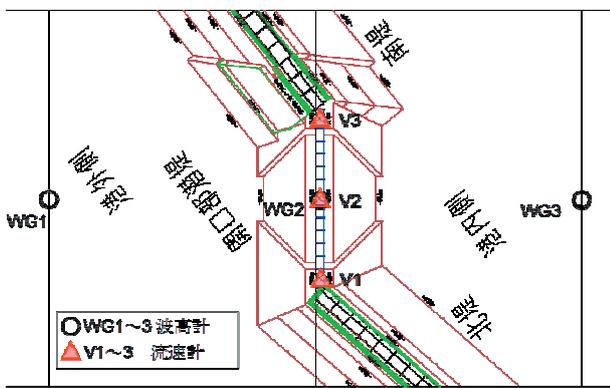
図-2.4 検定時における計測器の配置

検定では、図-2.4 に示すように計測器を配置した。水位は図中の WG1, WG2, WG3 の 3 地点で計測した。WG1 は潜堤法線の沖側 7m(模型量)地点、WG2 は潜堤の天端上、WG3 は潜堤法線の岸側 7m 地点である。

流速は電磁流速計を用いて、図中の V1, V2, V3 の 3 地点で平面 2 成分を計測した。3 地点とも潜堤の天端上であり、計測高さは潜堤の天端から上に 5cm である。

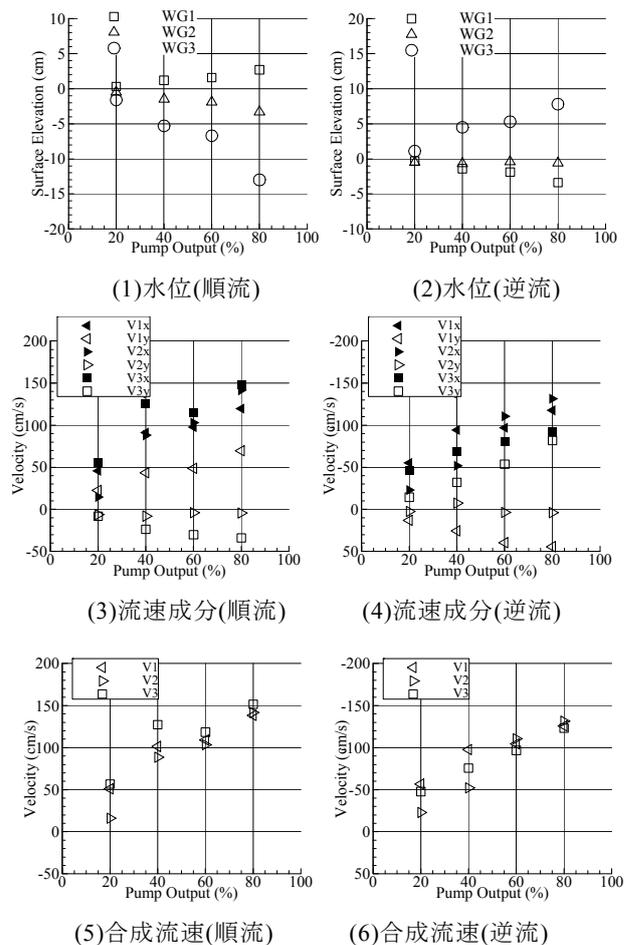
図-2.5 ポンプの出力と水位、流速の関係

初期水位として潜堤天端上の水深を 0.38m(現地換算で 22.8m)とし、流れの向き及び循環流ポンプの出力を、順流 20%、逆流 20%、順流 40%、逆流 40%、順流 60%、逆流 60%、順流 80%、逆流 80%の順で作用させた。なお、順流は押波流れ(東から西)、逆流は引波流れ(西から東)の向きとなる。また、東西方向を x 方向(東から西をプラス)、南北方向を y 方向(北から南をプラス)とする。流れの作用時間は、押波流れは 120s、引波流れは 150s とした。なお、循環流ポンプを駆動した後は流速が徐々

に大きくなるので、流速が安定するのは駆動開始の約 60s 後であった。表- 2.3 に計測時間の代表値の平均値を示す。代表値の解析区間は、順流:計測開始 70s~130s(60s 間)、逆流:計測開始 70s~160s(90s 間)とした。この解析区間は、ポンプによる流れ安定後から流れの継続時間内で設定した。なお、順流 60%以降は潜堤部が滑動したため、滑動後の解析結果となる。合成流速の符号は東西方向に合わせた。図-2.5 にその結果をグラフ化したものを示す。北堤堤頭部の流速(V1)は順流時に、南堤堤頭部の流速(V3)は逆流時に、それぞれ防波堤の延長方向(南北方向)の流速が大きくなる特徴があり、これは谷本ら(1988)の結果とも一致する。

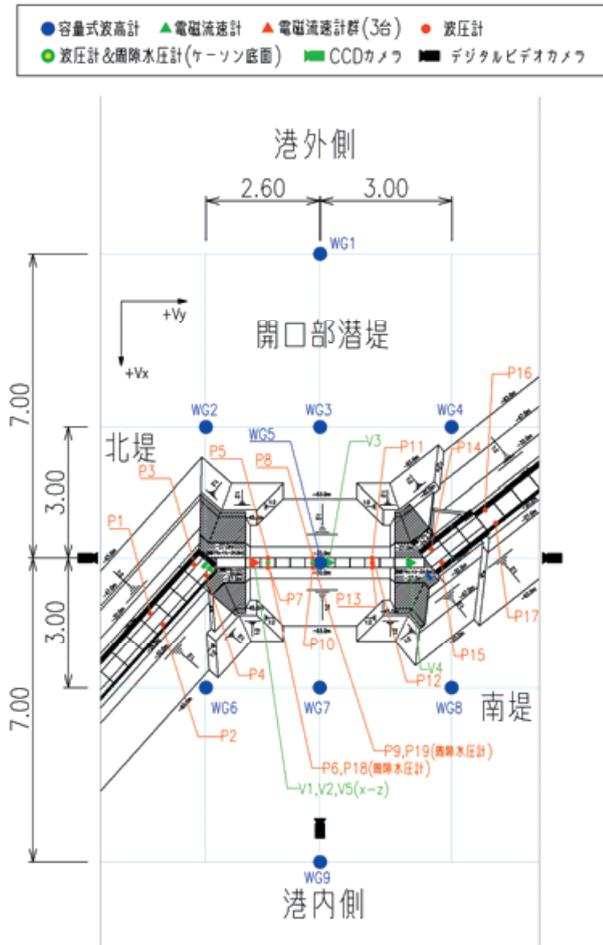
図-2.6 計測機器配置

次に現地における津波来襲時の再現実験を行った。水位、流速、波圧(圧力)の計測を行い、計測地点は図-2.6に示すとおりとした。

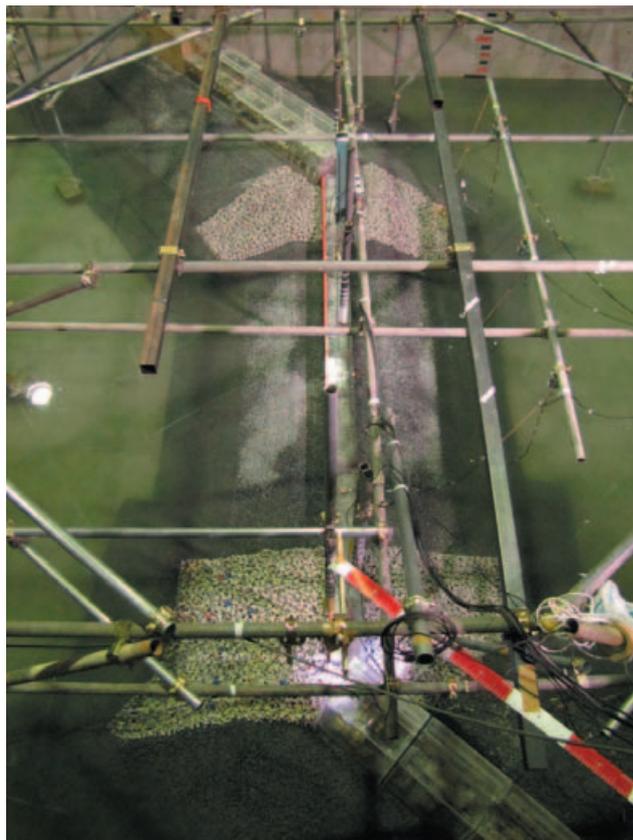
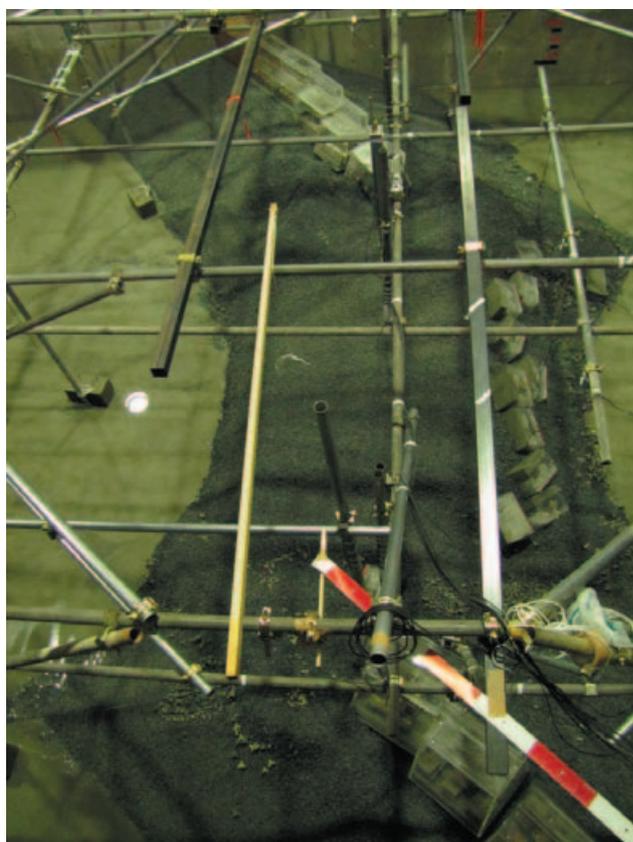
写真-2.2 実験前後の実験模型の状態

最後は引波の流れで、まず堤頭部におけるケーソンの下部基礎が洗掘されたため、堤頭部のケーソンが傾斜した。次に、堤頭部とその隣の函との目地が広がったため、その目地において洗掘が生じ、その影響でケーソンが傾斜した。写真-2.2は実験前後の比較をしたものである。

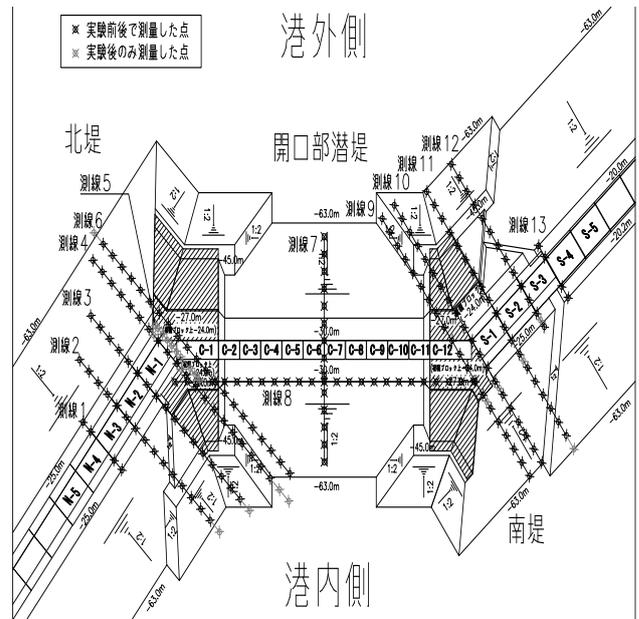
図- 2.9 実験実施前後のマウンド測量地点

流れの作用前と作用後に、図- 2.9 に示す地点においてマウンドの測量を実施した。測量結果を図- 2.10 から図- 2.22 に示す。図中のケーソンの番号は表- 2.1 に示すとおりである。

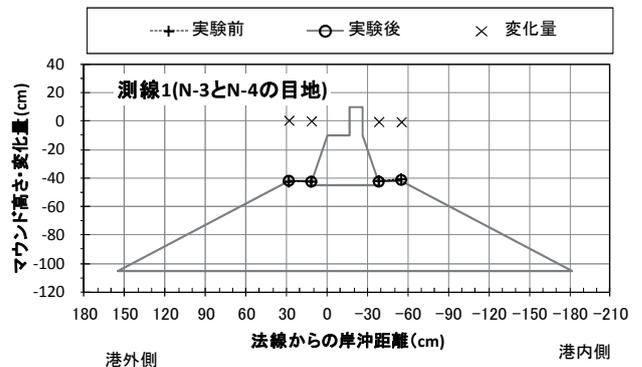
図- 2.10 北堤目地部(N-3 と N-4)の横断測量結果

防波堤ケーソンの滑動を生じていない北堤の N-3 と N-4 の目地部のマウンド天端は、港外側と港内側のどちらも変形を生じていない(図- 2.10)。

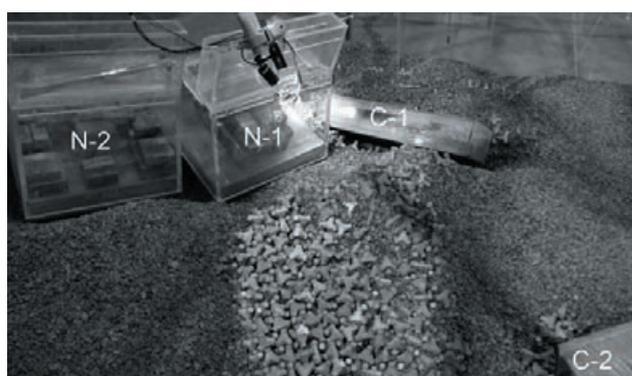
図- 2.13 北堤法線先端の横断測量結果

北堤の堤頭函は港内側に向かって傾斜しており、ケーソンの港内側は洗掘し、港外側は堆積している(図- 2.13)。

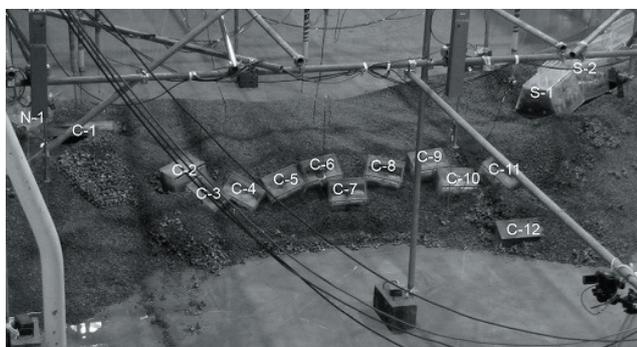
図-2.16 潜堤港内側マウンド法肩の縦断測量結果

潜堤部では、潜堤ケーソンが港内側に滑落し、港内側のマウンドの肩が全体的に低くなっている(図- 2.16)。また、全体的に、港外側のマウンドが堆積していることが

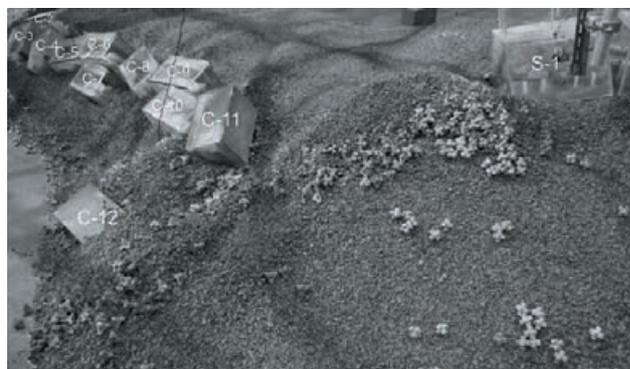
図-2.18 南堤法線先端の40cm沖の横断測量結果

わかる(図- 2.17, 図- 2.18, 図- 2.19)。これは、潜堤が滑落した後、むき出しになったマウンドの捨石が、引波流れ(逆流 80-90%)によって流されたと考えられる。

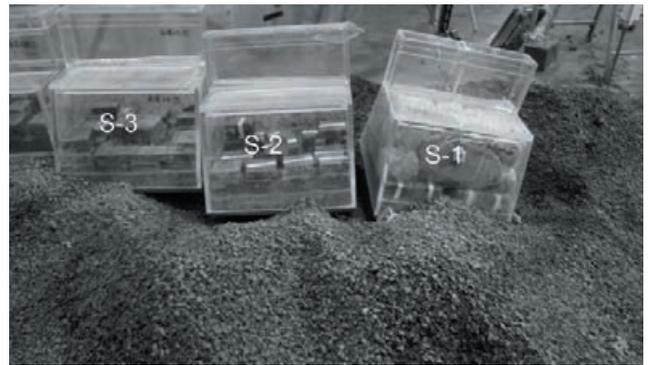
図-2.19 南堤法線先端の横断測量結果

南堤堤頭函はケーソン下部の石材が吸い出されてケーソンが沈下し、ケーソンからやや離れた個所にマウンド石材が凸型に堆積している(図- 2.19)。

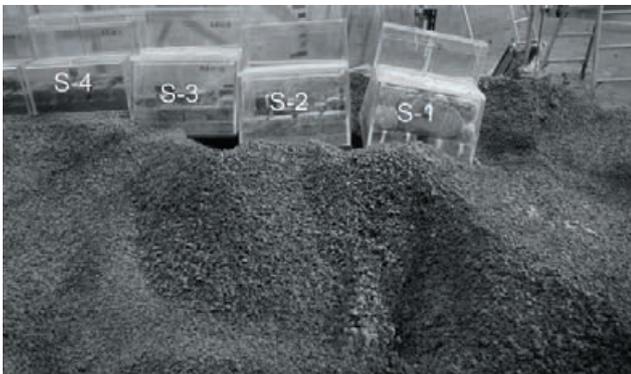
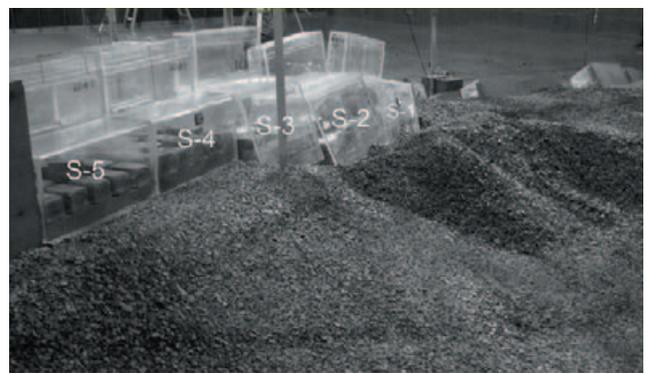
図-2.20 南堤目地部(S-1とS-2)の横断測量結果

図-2.22 南堤目地部(S-3とS-4)の横断測量結果

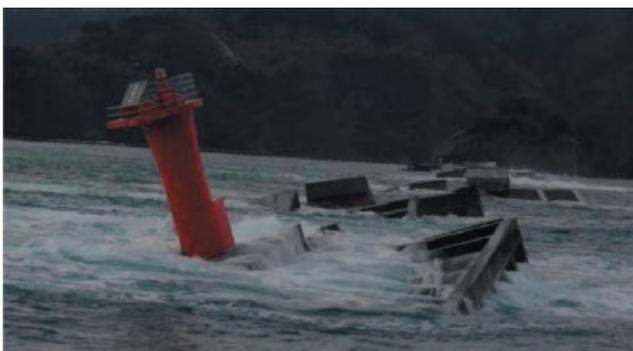
写真-2.3 現地被災状況(北堤堤頭部)

本実験では、潜堤のケーソンがほぼすべて港内側のマウンド先付近まで転落した。この状況は被災後の測量結果とほぼ一致している。また、北堤の堤頭函が港内側に傾斜したことは、写真-2.3に示す現地の状況とほぼ一致している。一方で、実験では南堤の堤頭部も傾斜しているが、これは、洗掘量が多すぎたためであると考えられる。現地では、マウンドは削られたものの、ケーソンは傾斜に至らなかったということになる。

以上より堤頭部における被災状況としては、まず、押波時に潜堤部が流され、その後、引波時において、堤頭部の周りが洗掘され、傾斜したと考えられる。さらに、傾斜したケーソンと隣のケーソンとの目地が広がり、そこでさらに洗掘が生じ、隣のケーソンを傾けるという連鎖が発生したと考えられる。また、第2波目以降も洗掘は繰り返されているため、それに伴って目地における洗掘被害が大きくなったことが推測される。

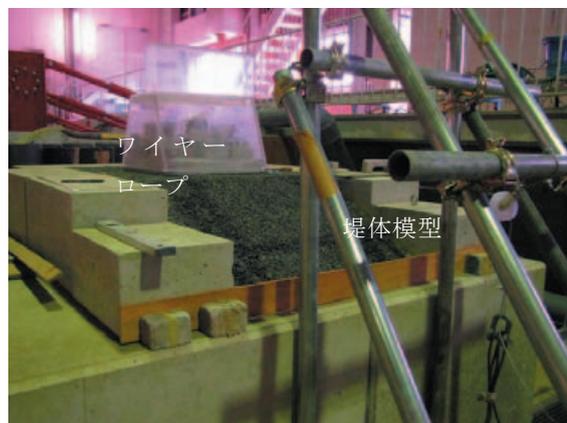
図-3.1 滑動抵抗力確認実験装置の概略図

摩擦検定試験は、図-3.1に示すような実験装置を用いて実施した。図からもわかるように、この装置では積載板におもりを載荷することで、試験体である堤体模型に水平方向の引張力を作用させる。おもりを積載板に徐々に載荷していき、ケーソンの滑動が生じたときの載荷荷重を確認し、滑動限界時の滑動抵抗力とした。また、設定した堤体質量を得られた滑動抵抗力で除することにより、堤体模型と模型マウンド石材の摩擦係数を確認する。

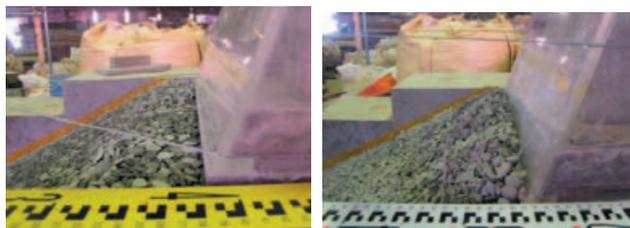
写真-3.1 滑動後の様子(左：台形ケーソン引張位置+35mm, 右：+175mm)

写真-3.1に、台形ケーソン引張位置35mmおよび台形ケーソン引張位置175mmの滑動後の様子を示す。全体的には、175mmの引張位置のほうが、マウンドを削るように滑動していることがわかる。一方で摩擦係数は、3種類のケーソンの摩擦係数を確認すると、摩擦係数はコンクリート(モルタル)と石材の一般的な摩擦係数である0.6にほぼ等しくなっていることがわかる。図-3.3に摩擦係数の度数分布を示す。これを見ると、平均は0.6より若干小さく0.57から0.58の間であり、かつ、0.52から0.68の間までばらついており、1割以上のばらつきが生じていることがわかる。

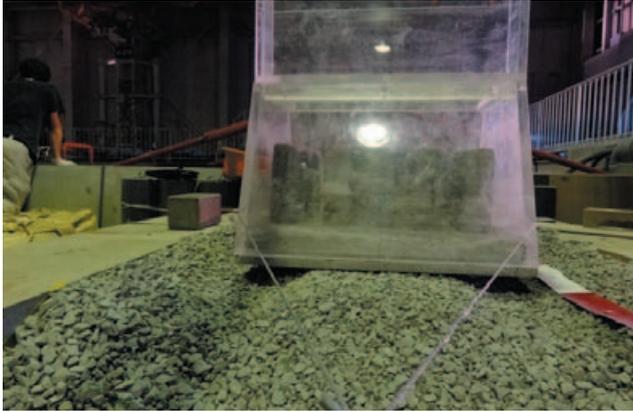
写真- 3.2 目地洗掘幅 12.5cm のときの様子(実験前)

次に、目地における洗掘が生じた際における滑动抵抗力を実験した。片側 5cm, 7.5cm, 10cm, 12.5cm 掘られた場合と仮定して、ケーソンの端を掘り、その状態を擬似的に作った。写真- 3.2 は、洗掘幅が片側 12.5cm のケースである。なお、引張り位置は、+55mm で行った。

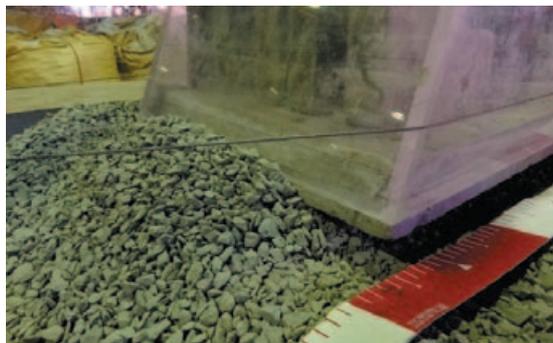
写真- 3.3 目地洗掘幅 12.5cm での滑动後の様子

写真- 3.3 は片側目地幅 12.5cm の滑动後の様子である。碎石が削られるように盛り上がっていることがわかる。表- 3.4 に摩擦係数の結果を示す。削られ方としては、中央部に捨石が盛り上がっているようになる。左右に広がるような様子は全体的になかった。図- 3.4 に摩擦係数のばらつきと平均を示す。これを見ると、洗掘幅が 10cm より大きくなると若干平均値としては下がっているようにも見えるが、摩擦係数自体は、面積によらないと考えられるため、ケーソン前面の捨石の支持力の低下にも依存するものと考え、「見かけ上」という言葉を軸につけた。また、図- 3.5 は目地洗掘幅と度数分布であり、0cm は表- 3.2 の結果をすべて加えたものである。データは多くはないものの、ばらつきの具合に大きな差は無いと考えられる結果であり、目地洗掘が摩擦係数に与える影響は、ほぼないと考えられる。

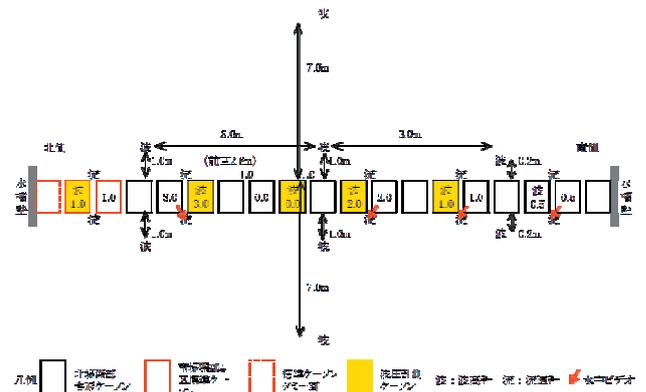
図-3.7 計測機器配置

流速測定には電磁流速計を用いた。目地部の流速を把握するために、目地部の直前に流速計を設置した。流速計の設置高さはマウンド被覆材の表面から4cm程度の高さである。図-3.7において着色したケーソンでは、圧力測定を行った。圧力測定には小型波圧計を使用した。圧力計測場所は図-3.8に示すとおりである。

図-3.7の中にケーソン上から矢印で示した個所には、アクリルケーソン内に水中ビデオカメラを設置し、目地部前面のマウンド被覆材の状況の撮影を試みた。

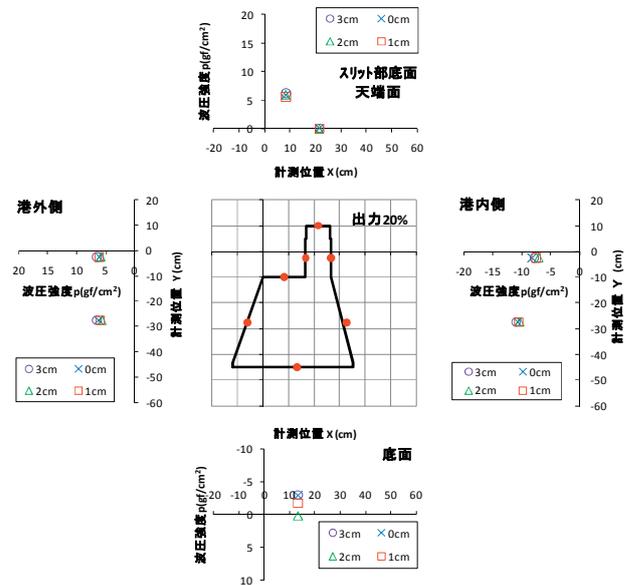
図-3.10 目地幅の違いによる波圧(条件2)

次に、ケーソン滑动直前における圧力の計測結果の分布について、目地幅の違いによる比較結果を図-3.10に示す。港外側、スリット部底面、天端面、港内側では、いずれも同様の波圧が作用しており、目地幅による作用圧力の違いは見られないことがわかる。また、底面では3gf/cm²程度の違いが生じており、目地幅3cmの底面圧力が負圧側で最も大きい。なお、底面圧力と目地幅について相関は見られなかった。

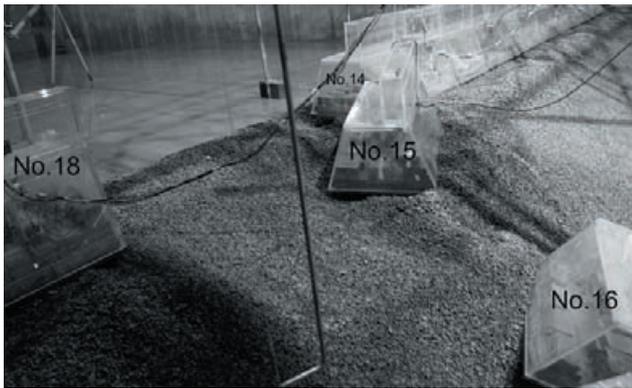
図-3.45 No.16 ケーソン中央の横断測量結果

ケーソンが大きく滑動した No.16 の中央(図- 3.45)は、港外側のマウンドはほとんど変形していないが、港外側マウンド法肩から港内側に向かって低くなるように、マウンド天端が傾斜している。これは、マウンドが滑落するときに削られたものと考えられる。

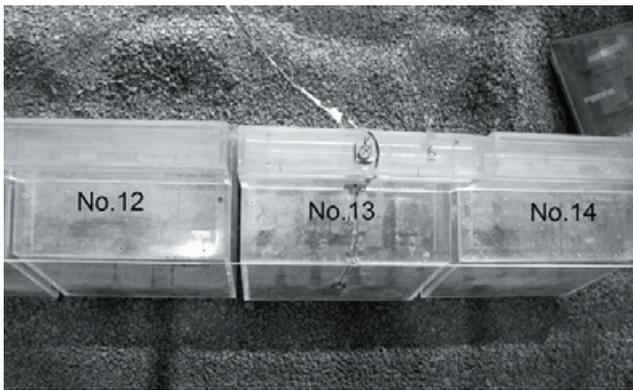
図- 3.49 No.13 ケーソン中央の横断測量結果

それは、目地部の測量結果(図- 3.48, 図- 3.50, 図- 3.53)およびケーソン中央の背後(図- 3.49, 図- 3.51, 図- 3.52)の測量結果を見ると、ある程度定量的に把握することができる。目地部の測量結果からは、マウンドの天端が下がり、初期断面より広い平らな天端が形成されていることがわかる。またケーソン中央の測量結果からは、ケーソン直背後のマウンド天端が下がり、その法肩にマウンド石材が堆積して山形を形成する越流洗掘を生じている。これらのことから、目地部に強い流れが生じていたことがわかる。

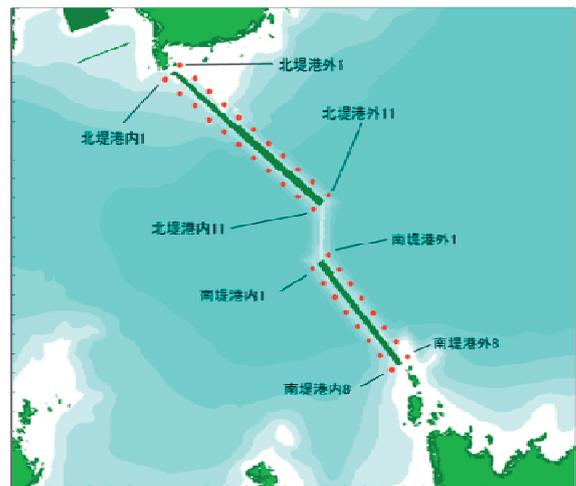
図- 3.55 水位出力点

水位の出力点は、図- 3.55 に示すとおりであり、各ポイントについて、防波堤近傍の点とやや遠方の点の 2 種類を出力した。

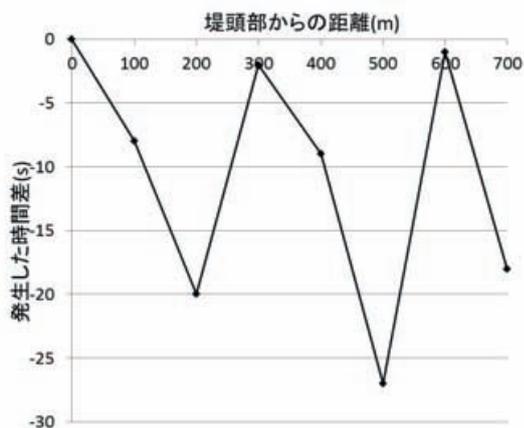
図- 3.60 南堤における最大水位差の発生の時間差(開口部のケーソンの最大水位差の発生時刻を 0.0 とする)

図- 3.60 は、南堤における最大水位差の発生の時間差を示しているものである。これを見ると、開口部から 500m 程度のところが先に破壊されることがわかる。開口部から 200m 程度のところとの時間差は 7 秒程度である。これから、南側が先に破壊されることにより、港外、港内の水位差が若干収まり、300m より北側では南堤は滑動しなかった可能性がある。

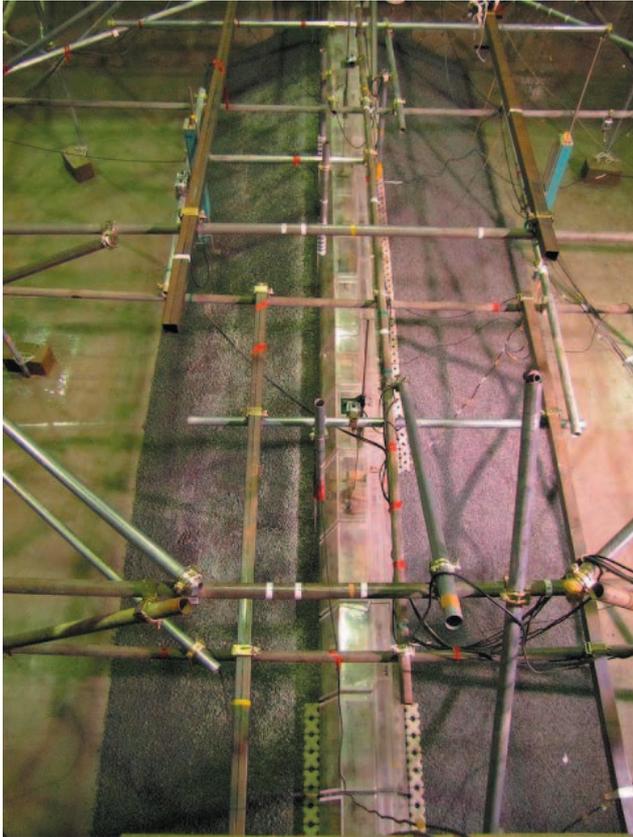
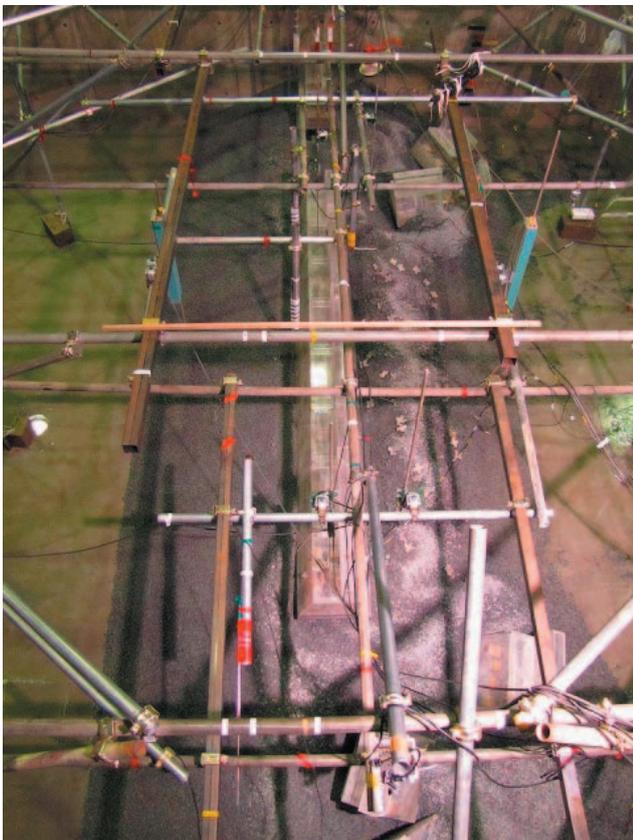
写真-4.1 実験前後の実験模型の状態

ケース 3 では、ポンプの緩起動により流量が上昇する過程でケーソン No.14, No.5 から No.3 のケーソンが滑動した。ケーソン No.5 から No.3 は、腹付け工の 1/8 の対策を施しているものである。ケーソン No.5 が滑動したときの滑動安全率を、表- 4.7 に示されるケーソン No.13 における波力と滑動安全率から推察すると、滑動安全率が 1.0 程度であることがわかる。よって、少なくとも滑動時には、腹付け工の支えとしての効果がなかったことになる。これは、ケース 1, ケース 2 を行う過程のなかで、越流により背後の腹付け工が洗掘されたためであると考えられる。一方で、腹付け工の 1/4 の対策を施したケーソンはすべて残ったことから、ケース 3 を行った時点においても、越流による洗掘が腹付け工 1/8 の対策よりも小さく、また、ポンプが定常になるまでに半分以上の函が流れてしまったことから、ケーソン No.3 が流れた後は水位差が小さくなったため、最後まで変位しなかったと考えられる。写真- 4.1 に実験前と全ケース終了後の違いを示す。

(1) 実験前(模型設置直後, 注水前)

(2) 実験後(排水後)

以上のように、腹付けの被覆ブロックが初期段階でなくなっていること、腹付け 1/8 断面においてケーソン底面より深くまで掘れていることにより、ケース 2 の作用後には、腹付け工 1/8 のケーソンでは、腹付けしたマウンドの嵩上げ部は全て洗掘され、無くなっていたと考えられ、したがって、ケース 3 で滑動安全率が 1.0 程度で滑動したのではないかと推測される。

腹付け工 1/4 でも相当量洗掘されていたと考えられるが、それでも滑動しなかったのは、腹付け 1/8 よりも捨石が多いため、すべて洗掘されなかったためではないかと考えられる。よって、腹付け工は、滑動抵抗としてだけでなく、洗掘される時間を稼ぐことでケーソンの滑動する時間を遅らせるという効果もあることがわかる。

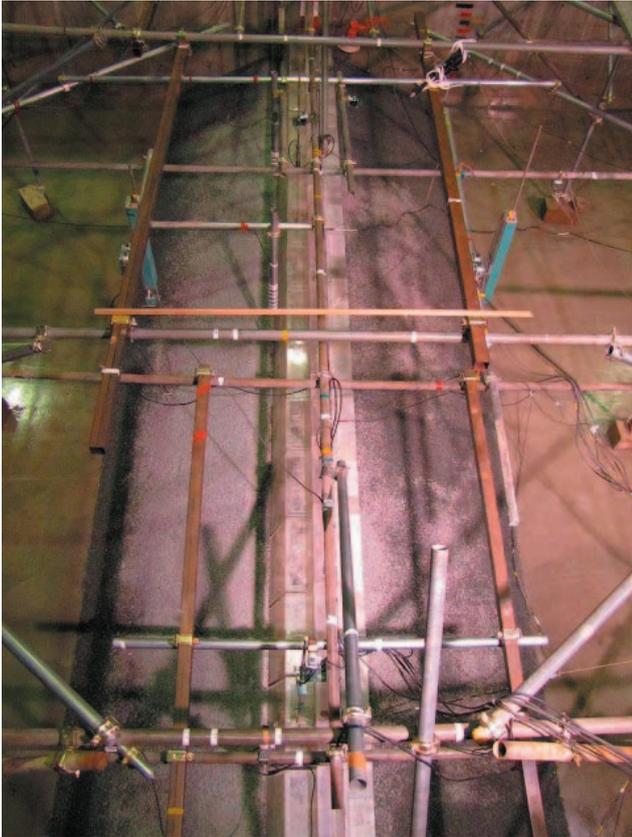
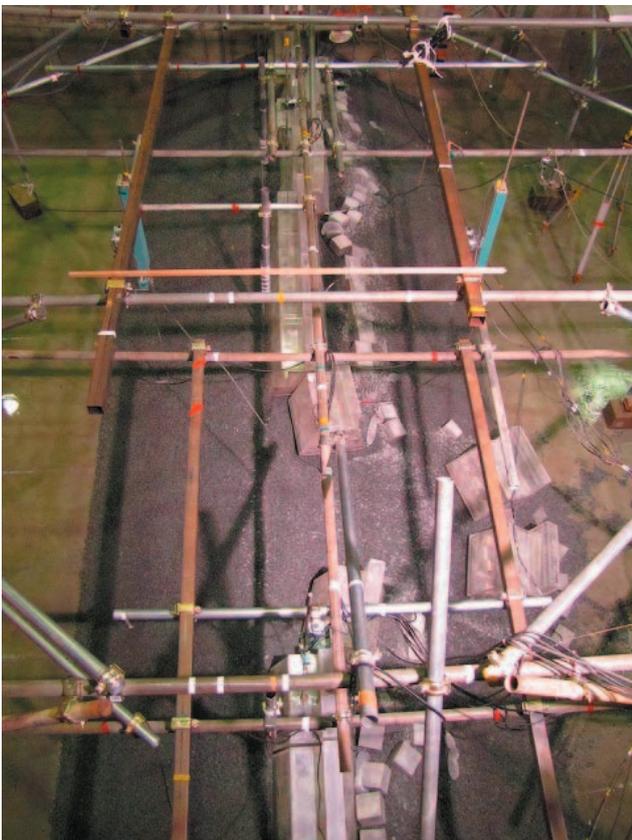
写真-4.3 実験前後の実験模型の状態

実験前と実験後を比較したものを写真-4.3 に示す。これを見ると、ほとんどのところで大型の被覆ブロックが滑動していることがわかる。これは越流による流れの影響であると考えられ、流れと被覆ブロック重量の関係を実験的に示すことは今後の課題となる。

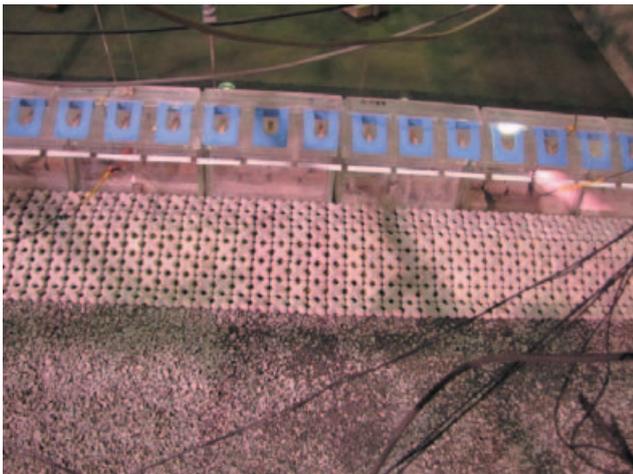
写真-4.4 スリット付きひさしの実験模型

台形ケーソンの上部工背後に設置したひさしは、写真-4.4に示すように2cmのスリットを1函につき2か所ずつ設置した。各断面の平面配置は図-4.8のとおりである。図中右からNo.1からNo.15までは、ひさし付き腹付け工を1/4とした台形ケーソンとし、No.16からNo.19までは腹付け工を1/4としたひさし無し矩形ケーソンとした。また、No.1, No.2, No.14からNo.19までのケーソンは質量を重くして動かないようにしている。目地幅はすべて2.0cmとした。

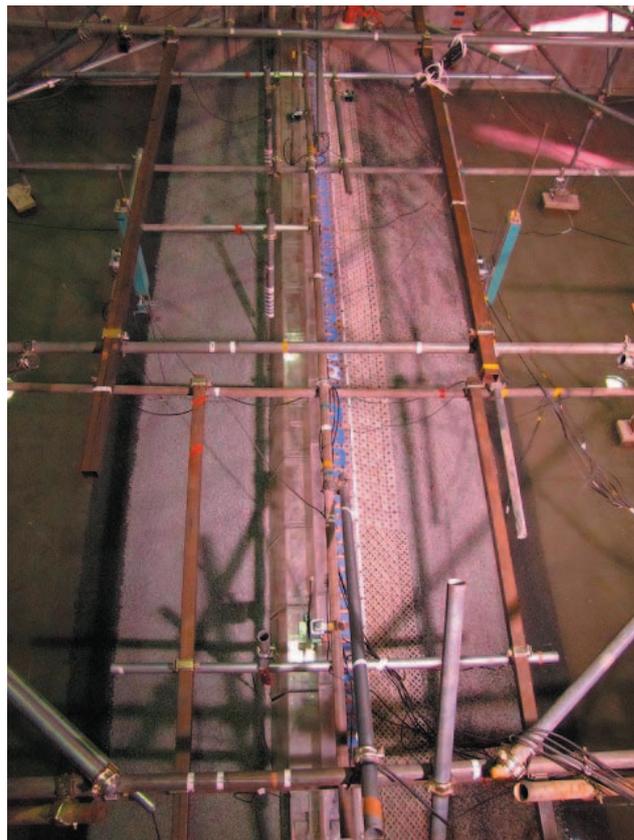
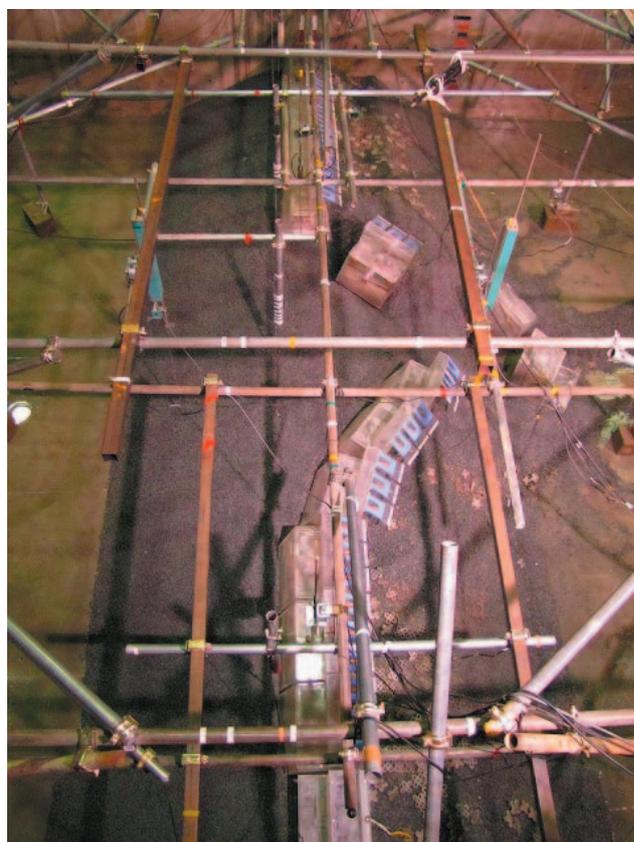
写真-4.6 実験前後の実験模型の状態

写真-4.6に実験前と実験後の変化を示す。これを見ると滑落するケーソンがある一方で、周辺のケーソンも引きずられるように滑动していることがわかる。目地幅が小さいときの状況と似た状況となっている。これは、ひさしにより、その部分の重量により転げるように滑落したため、流れが急激に集中したことが原因のひとつとして考えられる。

(1) 実験前(模型設置直後, 注水前)

(2) 実験後(排水後)
