廃棄物海面処理場の遮水工施工時の
品質管理・評価手法の検討

Proposal of QC/QE of Vertical Impervious Wall in Coastal Waste Reclamation facilities

本研究では、電源開発（株）響灘3号埋立地建設工事における管理型廃棄物海面処分場護岸の遮水工を対象として、施工時における品質管理・評価手法に関して技術開発・検討を行い、遮水護岸の品質管理手法について検討した。当該埋立地は石炭灰の埋立処分場として利用されることから管理型廃棄物最終処分場に位置づけられ、その鉛直遮水工は、廃棄物と海洋とを隔てる護岸および遮水工として重要な機能を担っている。この観点から、施工された遮水工の品質を検査・評価することはきわめて重要である。しかし、これまで、遮水工の品質を検査・評価するための有効な手法は存在しなかったのが実情で

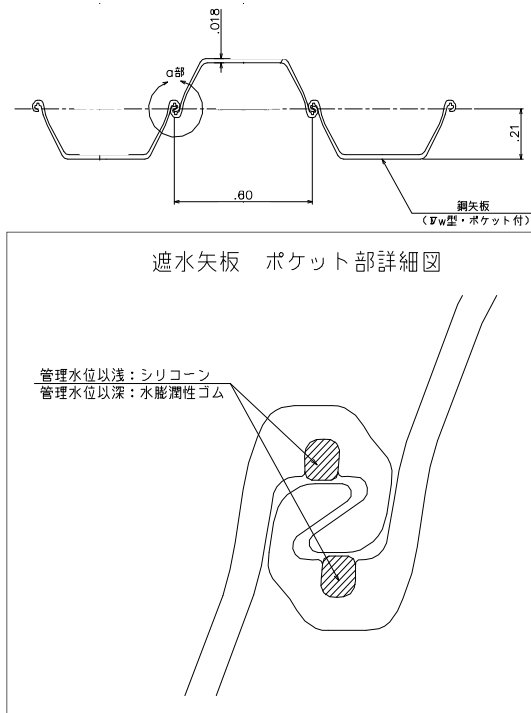
図-3.11 IVw型ポケット付鋼矢板断面図

遮水鋼矢板の構造は、IVw型ポケット付鋼矢板を使用し、継手のポケット部に、3号埋立地の管理水位C.W.L.+0.80m以下は水膨潤性ゴムを挿入（打設前）、C.W.L.+0.80m以上はシリコン樹脂を注入（打設後）することにより遮水を行う構造となっている（図-3.11）。また、鋼矢板の根入れ長さを不透水性地層に1.5m以上とすることで基準を満足する遮水性を確保している（図-3.12）。

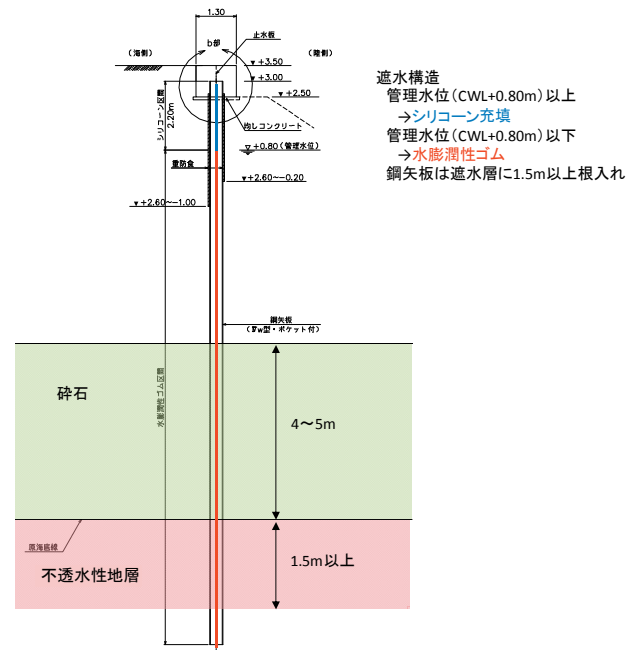
図-3.12 遮水鋼矢板の構造

3号埋立地の不透水性地層の必要厚さは、3号埋立地建設地点の沖積粘土の透水係数が $6.65 \times 10^{-7} \text{cm/s}$ であることから、基準省令による不透水性地層は透水係数 $1 \times 10^{-5} \text{cm/s}$ 以下の層が厚さ5m以上と定められていることと同等の遮水性能、すなわち、式(3.1)で定義される浸透時間に関して同等であることを考慮して、式(3.2)により算出される $L=1.30\text{m}$ より安全側の値である1.5mと設定した。

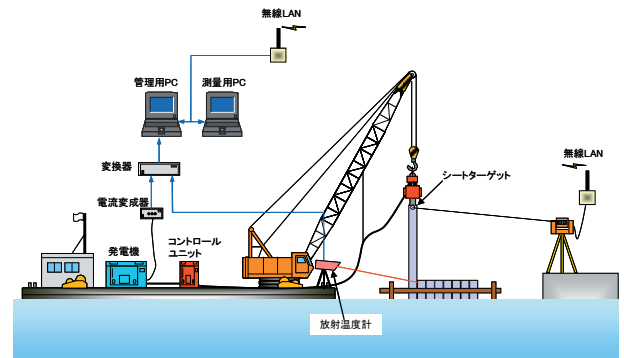
図-3.16 鋼矢板打設管理システム

鋼矢板の打設は、台船上のクレーンで吊り込まれたパイロハンマ(90kW)を用いて行った。打設時は、継手部の水膨潤性ゴムの品質確保のために、試験施工により決められた計測などの管理項目を設定し、鋼矢板打設管理システム(自動計測システム)での計測を実施しながら行った(図-3.16)。また、砕石層を貫入するときは、継手部に砕石が混入し、水膨潤性ゴムを損傷する懸念が最も大きいと考えられることから、鋼矢板先端が砕石層内で上下することがないように、特に注意して打設した。

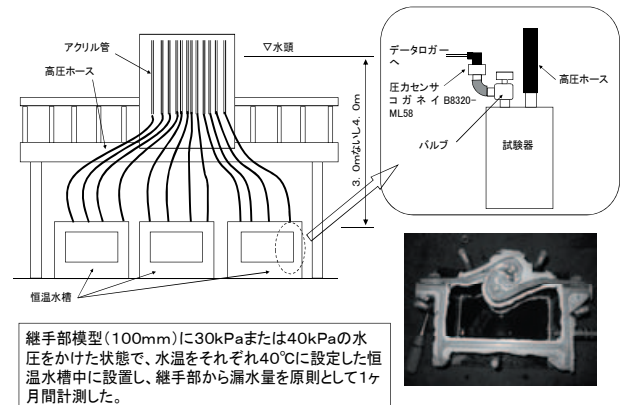
図-A.4 漏水量試験に用いた試験装置

遮水鋼矢板の継手部の各状況下での換算透水係数を確認することを目的に、漏水量試験を行った。ここで、換算透水係数とは、背後の地盤を含めて、便宜上、厚さ50cmの層の透水係数に式(A.1)で換算したもので、廃棄物埋立護岸の鉛直遮水工の機能を評価するのに用いられている。

$$k_c = \frac{q}{B} \cdot \frac{L}{\Delta h} \quad (A.1)$$

ここで、 q は継手単位長さにおける単位時間あたりの漏水量、 B は矢板壁の継手間隔(鋼製矢板単体の幅に相当)、 Δh は遮水壁前後の水頭差、 L は換算透水厚さ(=50cm)であ

図-A.4, 表-A.3に示した継手部の試験片に対する漏水量試験の結果, いずれのケースでも換算透水係数は $1 \times 10^{-8} \sim 10^{-10}$ cm/secレベルであり(表-A.4), 継手内に異物(発泡スチロール)が混入したとしても遮水性は十分に確保されていることが確認できた。

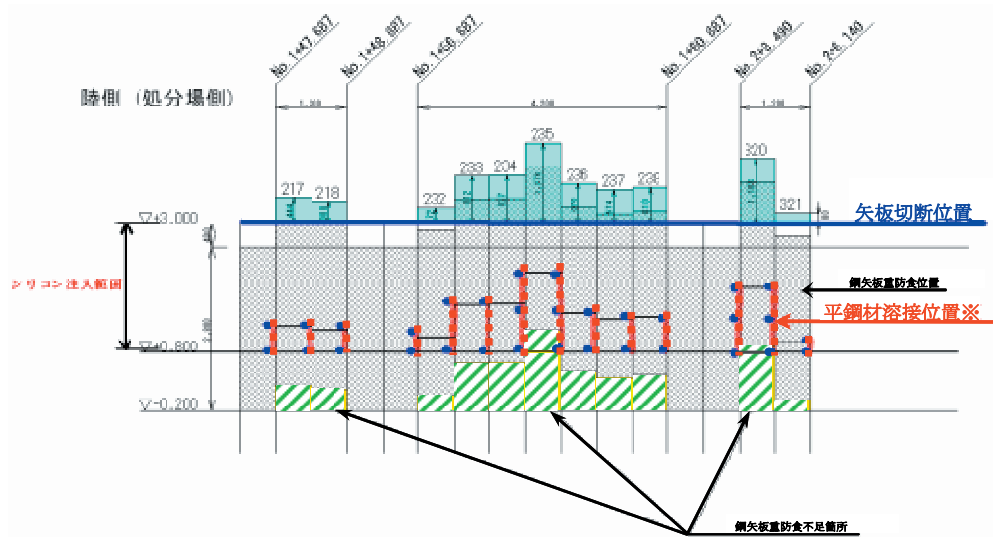
図-B.10 高止まり箇所の止水対策範囲

※ 溶接箇所はゴムがシリコン注入範囲に高止まりしている範囲であり、図上の点線部
