TECHNICAL NOTE

No.1269

津波越流時における混成堤の被災メカニズムと腹付工の効果

Failure Mechanism and Resiliency of Breakwaters under Tsunami

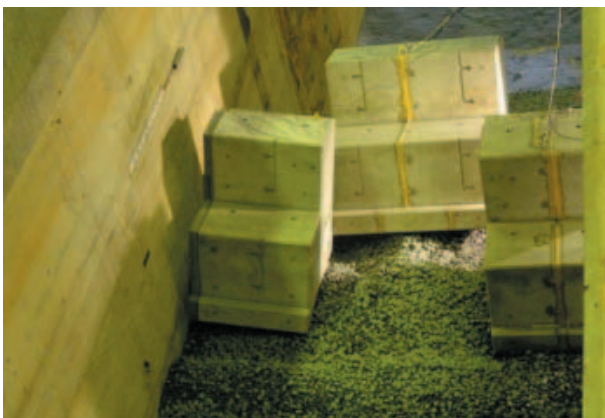
写真-2.2 実験後の様子（ケース 1 の 3 回目）

各ケースの 3 回目実験前と実験後の様子を写真-2.2 から写真-2.4 に示す。図に示すとおり、ケーソンはマウンドの下部まで滑落しなかった。これは、ケーソンが滑動を開始したと同時に環流装置を止めたからである。一方で、釜石港湾口防波堤の被災後の現地測量結果では、ケ

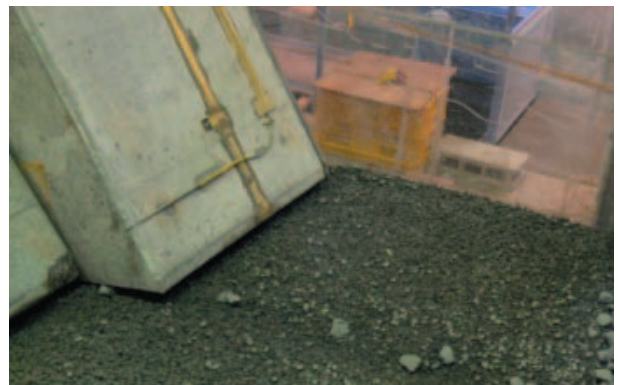
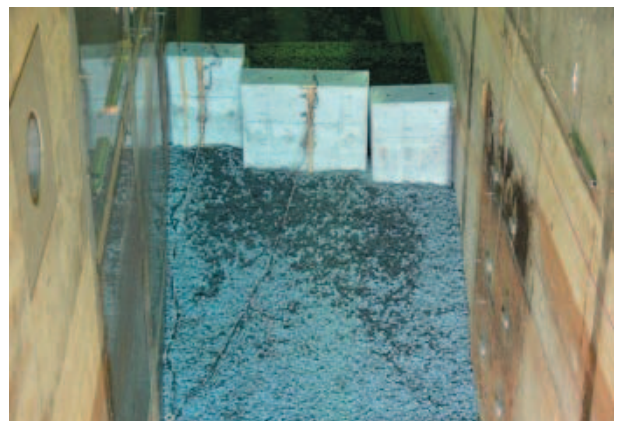
写真-2.4 実験後の様子（ケース 3 の 3 回目）

ーソンはマウンド下部まで滑落したのもあったが、これは津波作用時間が長いためと推測される。また、実験中の観察から、越流水塊によってケーソン後趾まで到達するような洗掘は認められなかった。目地の洗掘もマウンドの碎石が小さいケース（ケース K-3）においても観察されなかった。目地部における流速は、ケース K-3 の場合で最大水位差のときに 3.0m/s 程度生じており、水位差 Δh を用いて計算される $\sqrt{2g\Delta h}$ と比較すると約 0.9 倍程度となり、ほぼ等しかった。

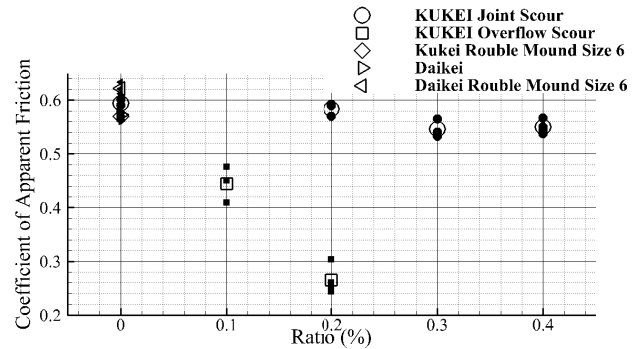
図-2.6 見かけ上の摩擦係数と洗掘幅との関係

にこの様な方法で摩擦係数を求めている。引張試験は 3 回又は 4 回行い、黒点はそれぞれの回のものであり、白抜きはその平均である。

見かけ上の摩擦係数は目地洗掘幅にも影響を受けるが、越流洗掘幅が大きく影響し、越流洗掘幅/法線直角方向ケーソン長さが 10%程度でも、見かけ上の摩擦係数が 25%程度減少した。

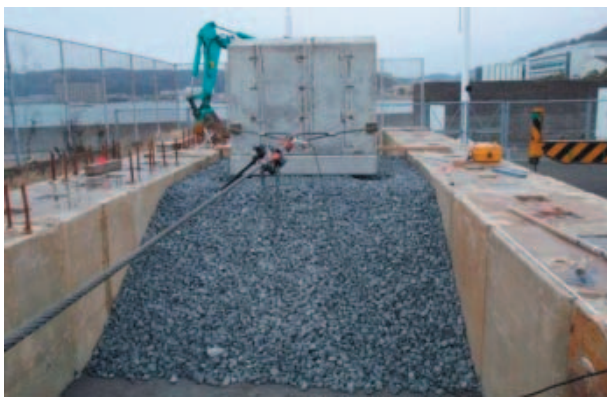
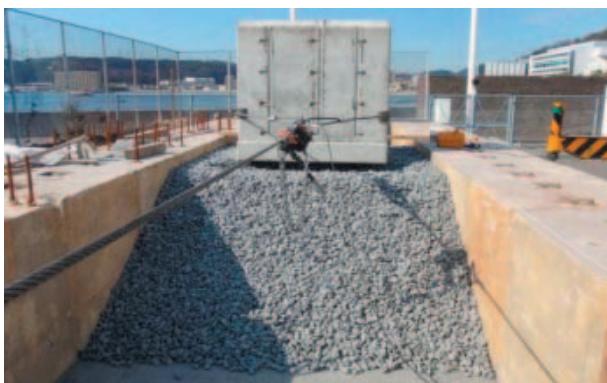
写真-2.5 初期状態

各ケースの実験条件を表-2.3に示す。初期の洗掘状態の例を図-2.5および写真-2.5に示す。

(上：目地洗掘 30%，下：越流洗掘 20%)

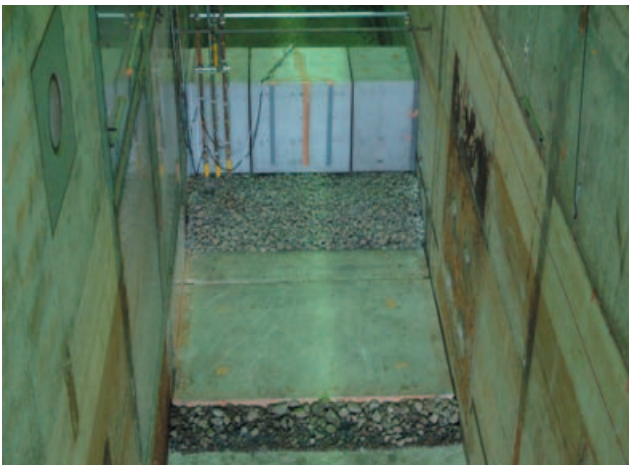
写真-2.6 実験前後の様子 (ケース O-1)

各ケースの実験後の様子を写真-2.6 から写真-2.9 に示す。ケース O-1 では、中央部のケーソンのみ倒壊し、ダミー函は、動いていなかった。また、基礎マウンドの様子を見ると、ケーソンの後趾がめり込むように基礎マウンドに入っていた後、転倒していく様子が見受けられた。そのため、写真-2.6(b)をみるとわかるように、最終的には、ケーソンが 90 度倒れている。ケース O-2 では、ダミー函も含めて転倒に至ったものの、その様子は、ケース O-1 と同様であった。(4) 項で詳細に破壊モードを検証するが、マウンドの破壊状況からも支持力から破壊されていたと推測される。

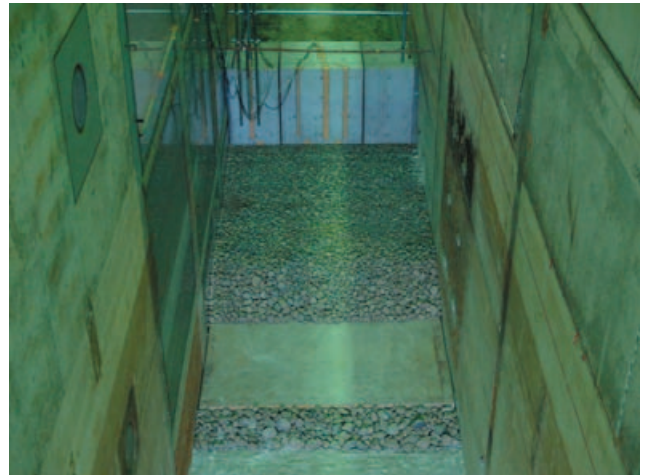
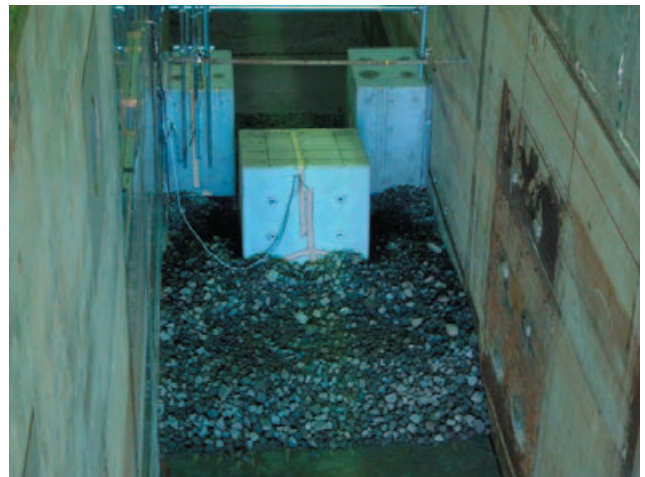
写真-2.7 実験前後の様子 (ケース O-3)

ケース O-3 では、マウンド幅を長くすることで、支持力破壊モードを防ぐことを考えたが、ケース O-3-3 において、ケーソン背後の捨石が洗掘されてしまったため、結局、写真-2.7(b)のようにケーソンは支持力破壊から転

倒に至ることになった。ケーソンは背後にたまった捨石にぶつかって止まっていた。

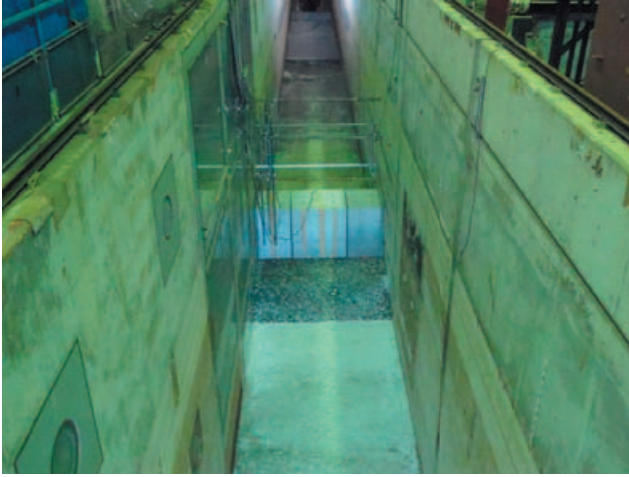
写真-2.8 実験前後の様子 (ケース O-4)

ケース O-4, O-5 では、砂地盤を基礎地盤とし、港内側のマウンド幅も 1.5m とし、計算のうえでは、支持力破壊よりも滑動の安全率のほうが厳しくなると考えられたが、写真-2.8 は、ケース O-4-4 の実験終了時であるが、これまでと同様に最終的に転倒した形となった。

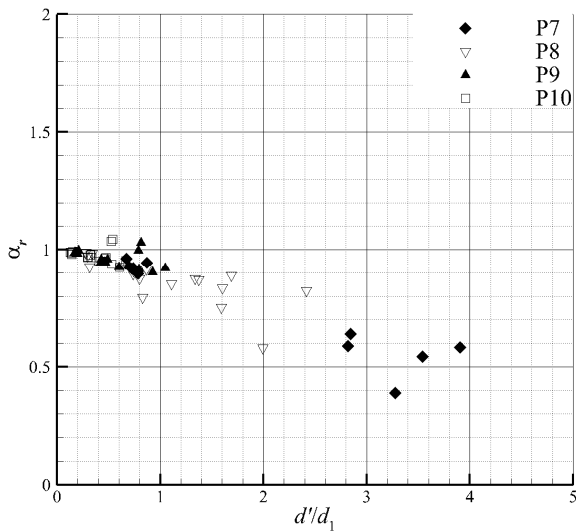
図-2.12 d'/d_1 と背面の変化率(α_r)との関係

同様に背面における静水圧からの変化率を図-2.12に示す。これをみると、 d'/d_1 が大きくなる(より水面に近い波圧計)ほど変化率が小さくなっており、より静水圧から減少することがわかる。

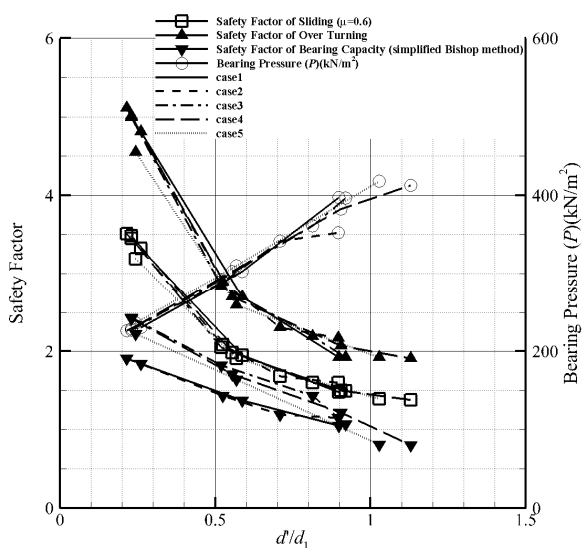
図-2.15 d'/d_1 と各安全率の関係

全てのケースの安全率ならびに現地換算した場合の端支圧について d'/d_1 との関係を図-2.15 に示す。 d'/d_1 が大きくなるにつれ、各種の安全率が下がり、支持基盤が破壊されて倒壊したことがわかる。

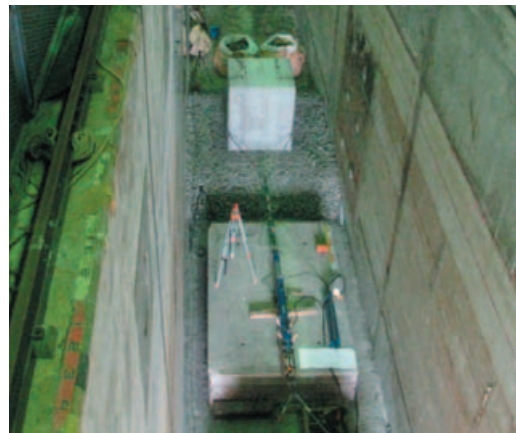
写真-2.10 気中引張り試験状況

試験は、写真-2.10 に示すように、油圧ジャッキでケーソン高さ 1/3 の部分を引っ張った。試験は 2 回行った。

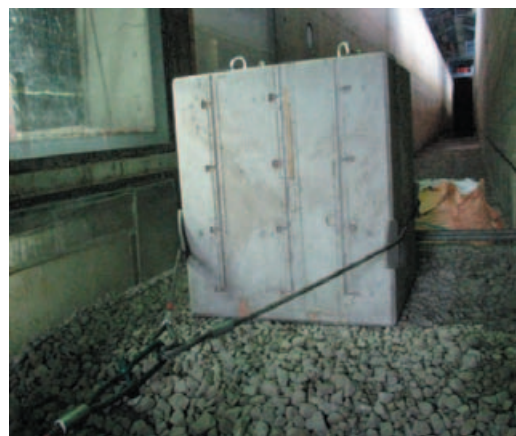
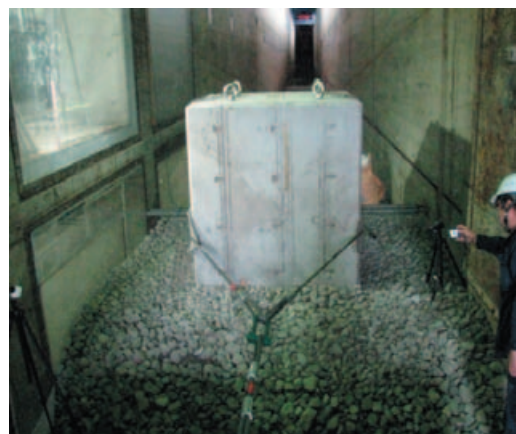
写真-2.11 実験前(上)と後(下)の様子

写真-2.11 に試験前後の様子を示す。ケーソン模型は港内側の碎石にめり込む形状となり、碎石がケーソン模型の前に堆積していた。図-2.16 は、そのときの荷重、変位量、摩擦係数の時系列の例である。摩擦係数としては、0.542 と 0.562 であった。0.6 よりも 10% 程度小さくなっており、これは支持力の影響があると考えられる。

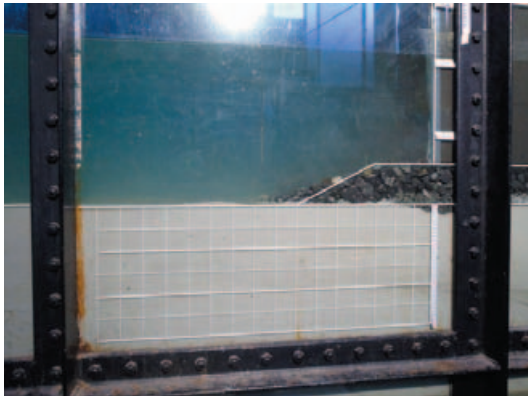
写真-2.12 実験前後の様子 (ケース H-1-1)

写真-2.12 はケース H-1 における実験前後の様子である。越流により基礎地盤が洗掘されていることがわかる。また、写真-2.13 をみると、越流開始からおよそ 80s 程度で最大洗掘深付近まで到達していた。その後、洗掘されたところに、基礎捨石が覆い被さった。これは、捨石のほうは、巻き上がり後の流れで、その場から流れるほどの強い流れではなかったため、洗掘された場所にとどまると推測される。

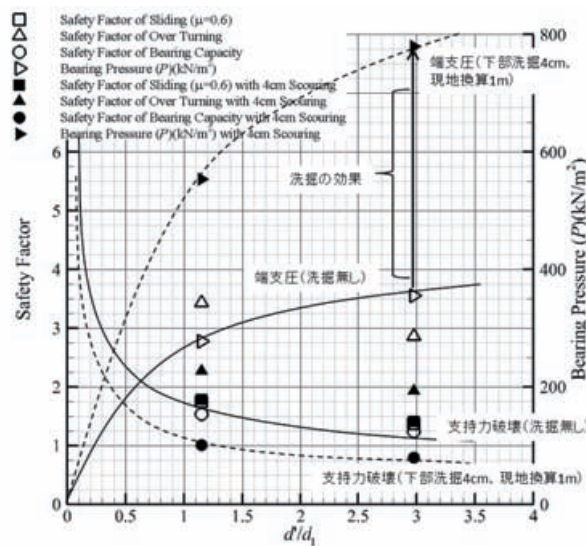
図-2.20 d'/d_1 と各安全率の関係

これをみると, 滑動安全率については, 洗掘の影響はほぼないが, 転倒と支持力破壊については, 洗掘が大きくなると減少し, 洗掘無しの場合と洗掘が 4cm 生じた場合と比較すると, それぞれ 60%から 70%程度になっている. ここから, 水位差が変化しなくても洗掘によって, 支持力や転倒の安全率が小さくなることが言える.

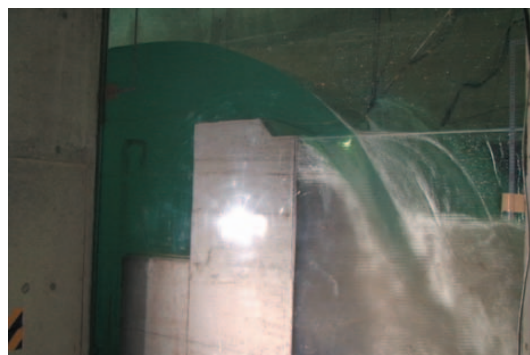
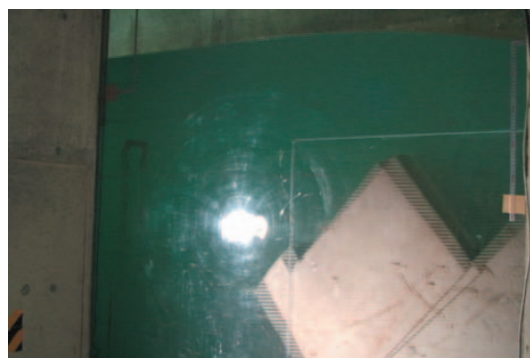
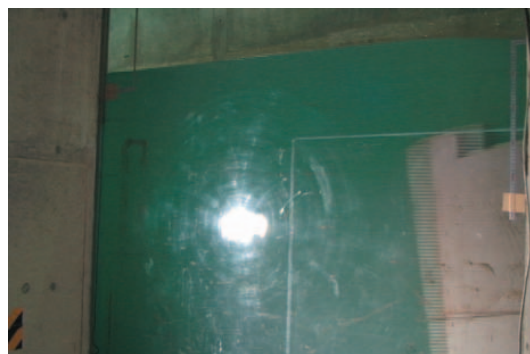
写真-3.1 ケーソンの転倒の様子 (ケース KB-1)

ケース KB-1 のケーソンの転倒の様子と, マウンドが洗掘の様子を示す. これを見ると, マウンドがある程度失われた瞬間に, ケーソンが一気に転倒していることがわかる. 写真-3.3 は, ケース KB-1 の実験後の状態である. このときは, 270 度回転して止まった. 写真-3.4 は, ケース KB-2 の結果であるが, 水位差がケース KB-1 よりも小さいことから 180 度回転でとどまっている. またダミー函は, 洗掘されきれておらず, 傾斜してとどまった.

ケース KB-1, ケース KB-2 とともに, 腹付部が洗掘し, 滑動抵抗力が小さくなり, 最終的に転倒に至った.

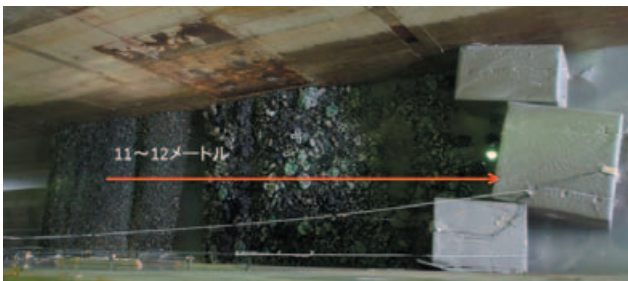
写真-3.8 実験後の状況（ケース OB-2-2）

ケース OB-2-2 では OB-1-3 よりさらに大きい水位差とした場合であったが、背後の腹付工が洗掘されて断面がやせ、最終的に一気にケーソンが飛散した（写真-3.8）。

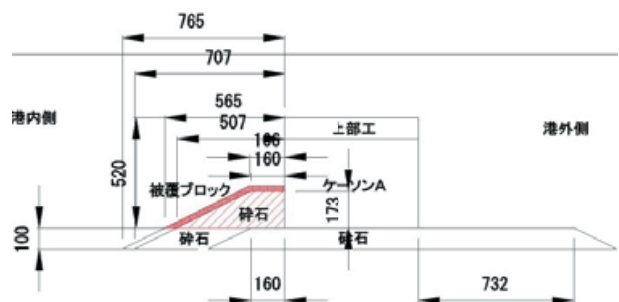
図-3.3 実験断面

実験断面は 2.4 節で示したものに、ケーソンの高さ 1/3 の腹付工ならびに被覆ブロックならびに洗掘防止マットを基礎地盤ならびに腹付工の上部にひいたもの、重量を軽くしたものを検討した。実験断面図を図-3.3 に、実験条件をまとめたものを表-3.4 に示す。ケース HB-2 と HB-5 についてはケーソンが大きく移動したこともあり、それぞれ 2 回ずつ行った。

ケーソン質量は、ケース HB-4 では、ケース HB-2, HB-3 の波力を基として、滑動安全率が腹付工を含めずに 0.9 となるように設定し、ケース HB-5 では腹付工の抵抗力を含めて 1.0 となるように設定した。また、ケース HB-5 では 1 回目のときにケーソンが転倒しはじめ計測器に当たり止まったため、2 回目ではケーソン周辺の計測器を取り外した。なお、腹付工の滑動抵抗力に関しては、菊池ら(2011)に従って計算した。

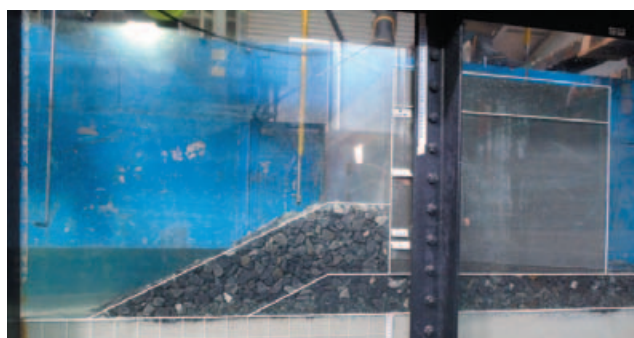
写真-3.9 ケース HB-1 の実験前後の様子

ケース HB-1 では、被覆工による洗掘防止工を施していないため、腹付工が洗掘をうける被害を受けている(写真-3.9)。この結果と、2.4 節のケース H-2-1 と比較すると、同程度の津波外力に対し、腹付工を施していない場合では、洗掘によりケーソンが滑落したものの、腹付工を施した場合は、腹付工は洗掘されたものの堤体まで被災をしていないことがわかる。これは、津波外力だけでは堤体の滑動安全率が後述する通り 1.7 程度あったため、洗掘されてもケーソン下部まで至らなかったため、ケーソンが倒壊しなかったと考えられる。

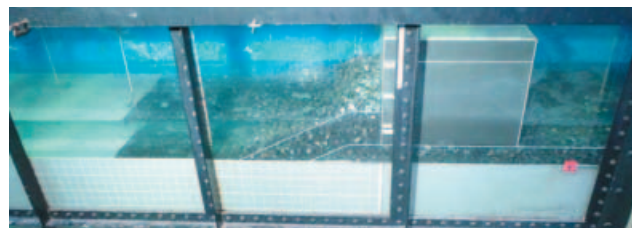
写真-3.11 ケース HB-3 の実験前後の様子

ケース HB-3 では、最終的にはケース HB-2 と同じような破壊形態になっているが、これは、壁面との隙間などから砂が徐々に吸い出され、最終的に、マットの効果なくなったことによるものである。しかし、実験時の観察から、マットが飛ばなければ、洗掘が緩やかであり、洗掘される時間を稼ぐ効果があることがわかった(写真-3.11)。

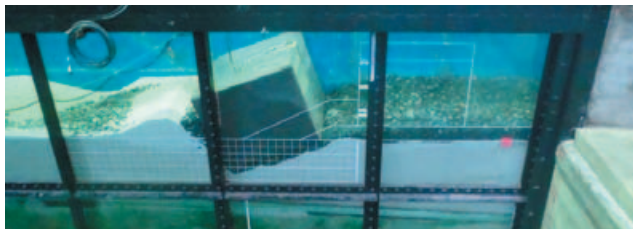
写真-3.12 ケース HB-4 の実験前と実験後の様子

ケース HB-4 では、洗掘されたあと、堤体が軽くなっていたものの、まだ滑動安全率が 1.0 を下回っていなかったため、そのまま、洗掘から支持力破壊モードとなった。ただし、ケース HB-2 と比較すると、水位差が大きくなったため、ケーソンが大きく移動していることがわかる (写真-3.12)。

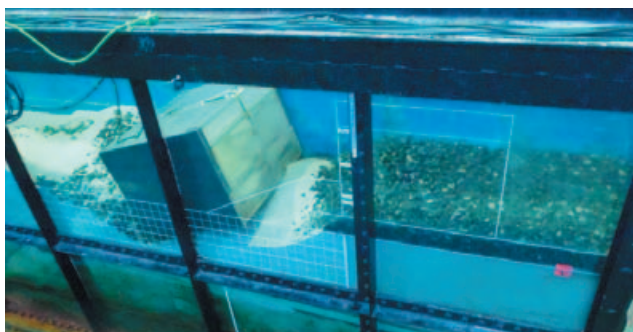
写真-3.13 ケース HB-5-1 の実験前後の様子

ケース HB-5 では、腹付工を含めて滑動安全率が 1.0 を少し超える程度であったため、ある程度洗掘されると、すぐに滑動しはじめ、大きく転倒した (写真-3.13)。

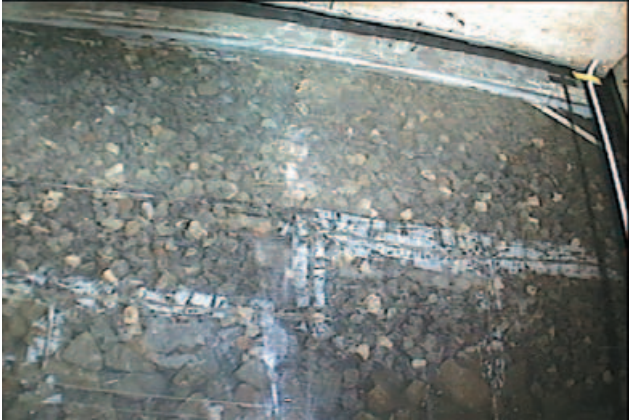
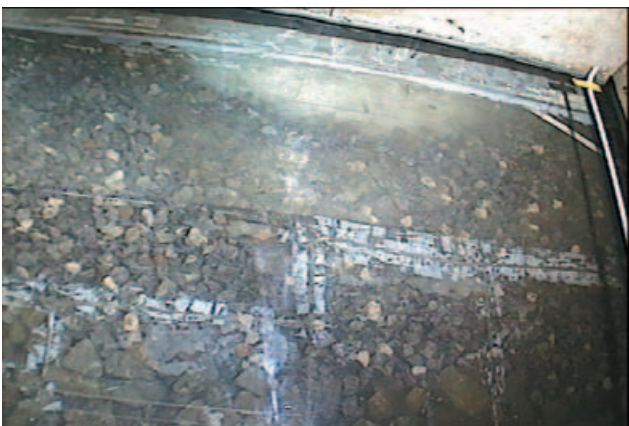
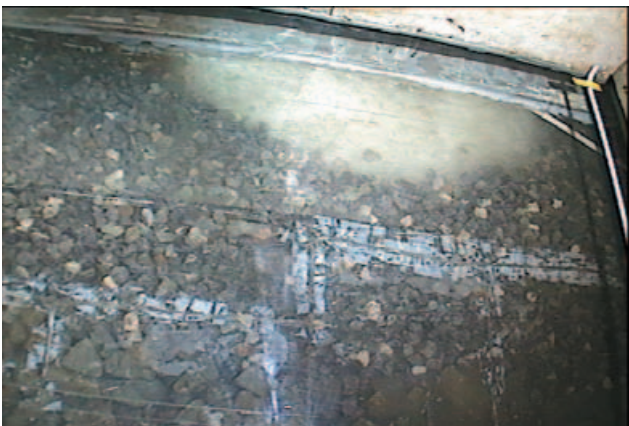
写真-4.10 ケース OM-2-3 における洗掘状況

(a) 計測開始 165s 後 (推定: 洗掘スタート)

(b) 計測開始 170s 後 (白い部分は流体)

(c) 計測開始 175s 後 (ほぼ最大洗掘深に到達)
