吸い出し・陥没抑止に関する 効果的な維持管理に向けて

佐々 真志

港湾空港技術研究所 動土質研究グループ長
国立研究開発法人海上・港湾・航空技術研究所

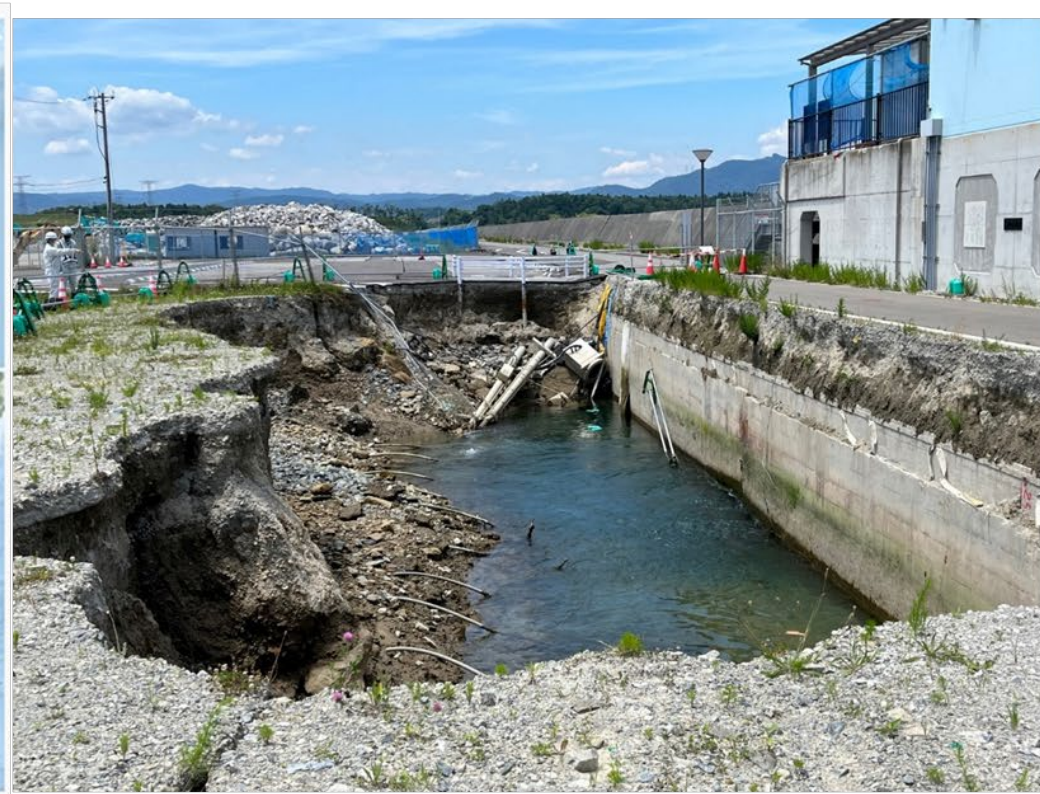
地震による大規模な吸い出し・陥没事例

2022年福島県沖地震
モーメントマグニチュード
Mw 7.3

高波・高潮・流れなどの水理外力と
ともに、地震動などの多様な動的外力
下で大規模な陥没が発生する

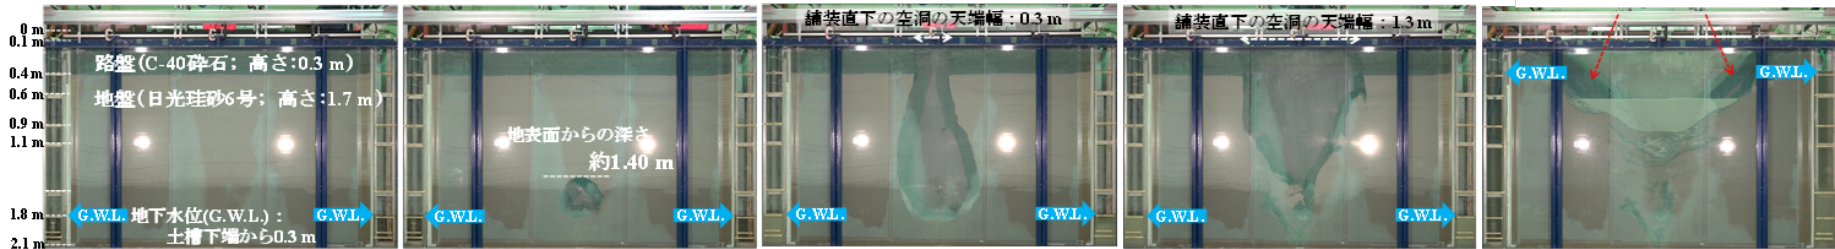
アスファルト舗装直下地盤の吸い出しによる空洞形成・発達及び舗装の崩壊過程

A
(実験前)

B
(実験開始から940秒後)

C
(実験開始から4570秒後)

D
(実験開始から5790秒後)

E
(実験終了時)

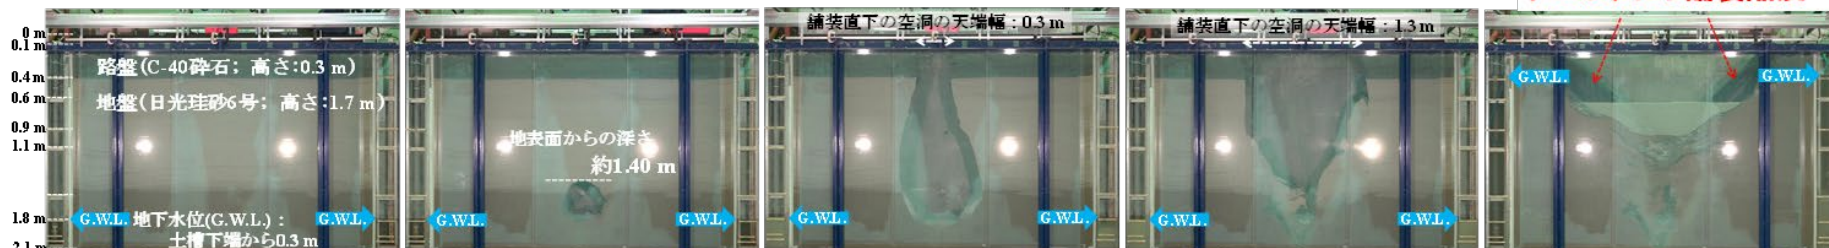
アスファルト混合物厚 0.1m

地中レーダー探査手法を用いた 吸い出しによる空洞形成・発達・舗装破壊過程の経時変化の同定

A
(実験前)

B
(実験開始から940秒後)

C
(実験開始から4570秒後)

D
(実験開始から5790秒後)

E
(実験終了時)

アスファルト舗装陥没

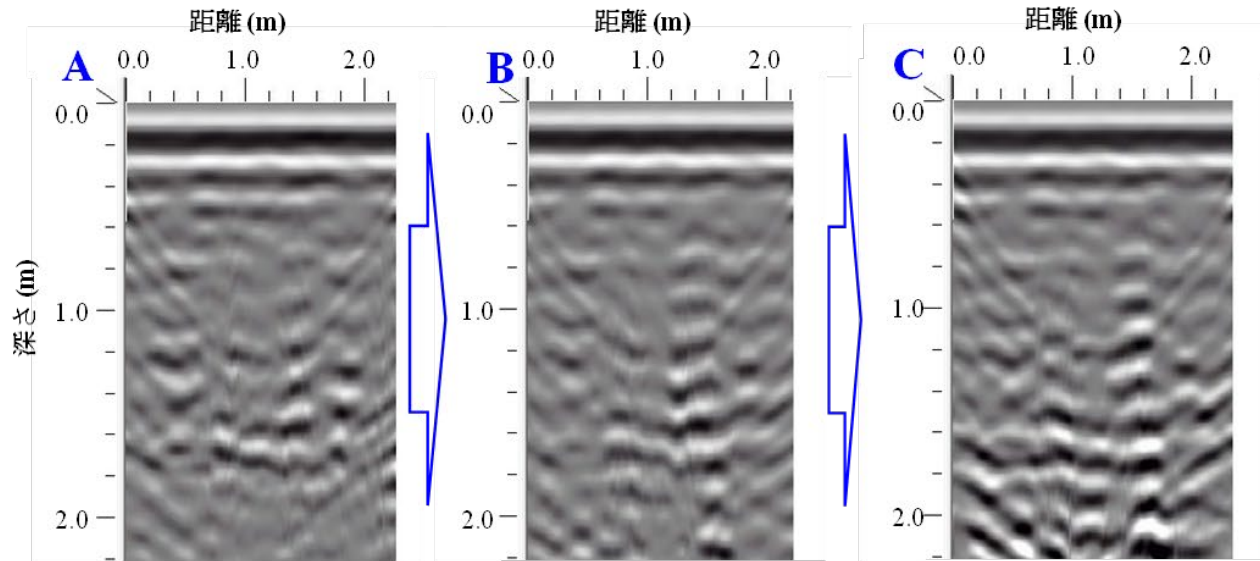
各段階における地中レーダーの空間測定結果

空洞が地下1 m以深で形成・発達した際,
その時点の地中レーダー探査では、**空洞の探知が困難**

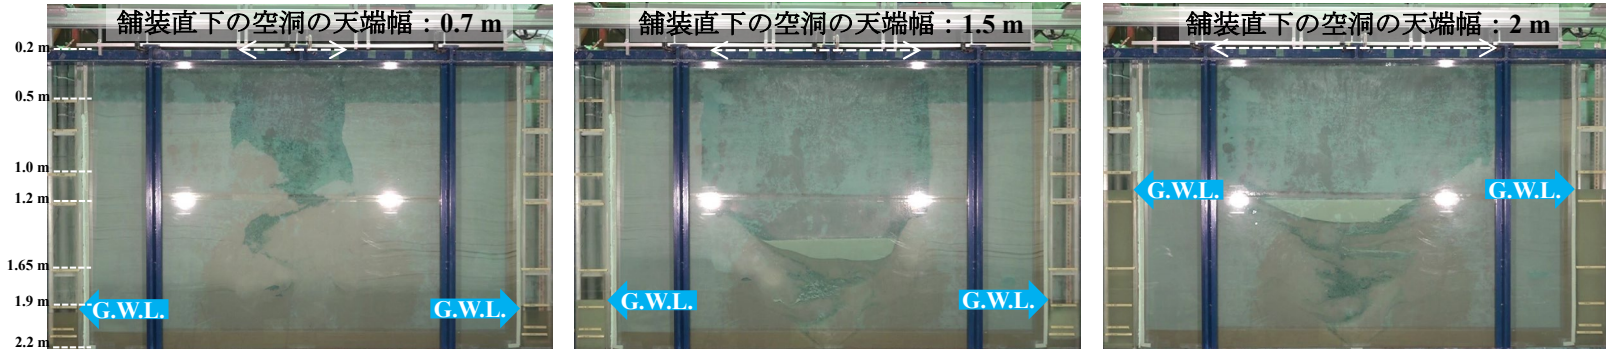
アスファルト混合物厚 0.2 m

吸い出しによる空洞形成・発達・舗装破壊過程の経時変化の同定

D

E

F (実験終了後)

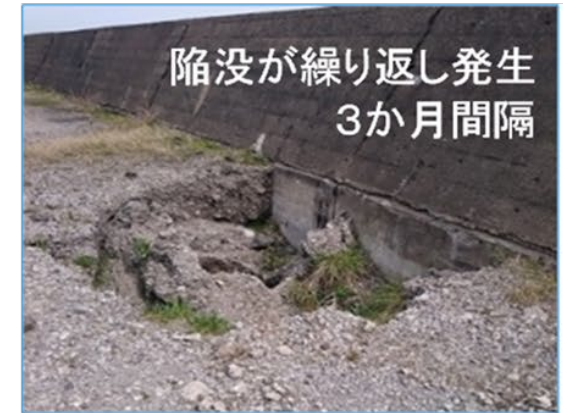
ケーソン目地透過波低減法（ネットバッファ工法）

「全国の老朽化施設を含む護岸・岸壁背後のケーソン目地部に容易に設置が可能であり、新設・既設・老朽化施設の予防保全・災害復旧・長寿命化対策として、地震や高波浪等の多様な外力作用下で安定的に吸い出し・陥没を抑止できる有効な新技術」
