# 今後の地震に備えて(利用可否判断など)

(国研)海上・港湾・航空技術研究所  
港湾空港技術研究所 地震防災研究領域  
小濱英司

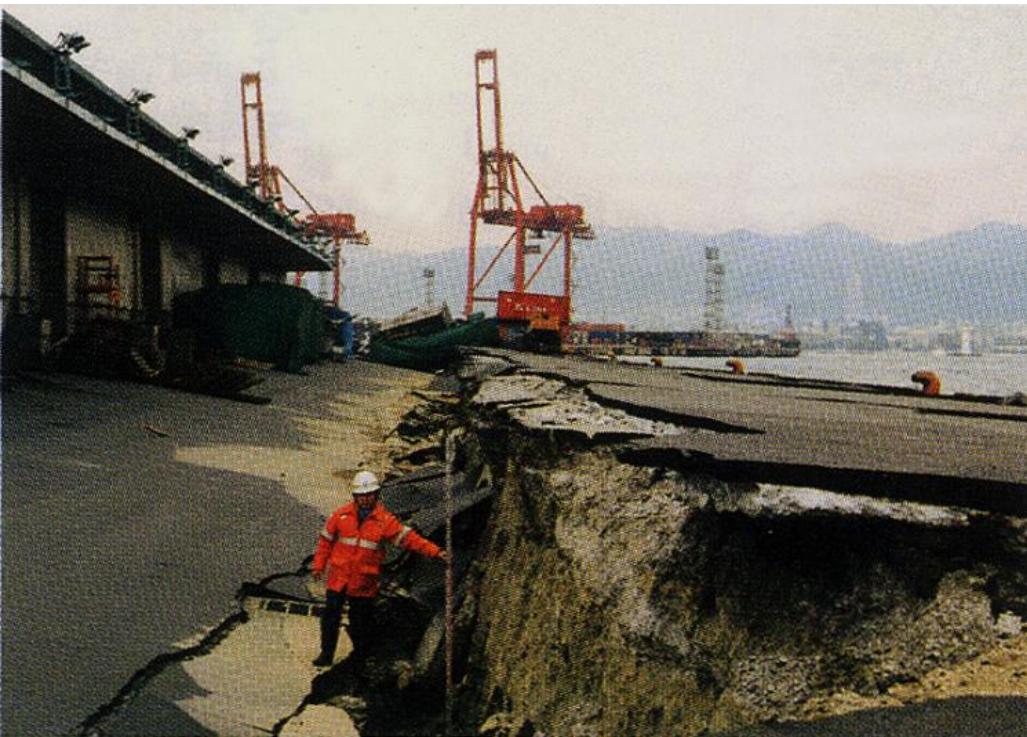
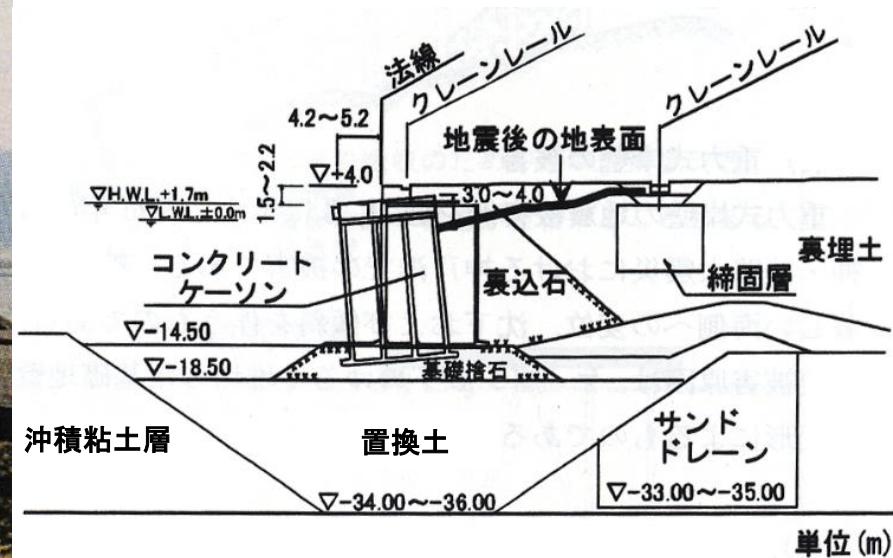
1995年兵庫県南部地震 神戸港ポートアイランド

- ・ケーソンが滑動、背後地盤が沈下
- ・過去の地震被害においてケーソンの構造の損傷は報告されていない

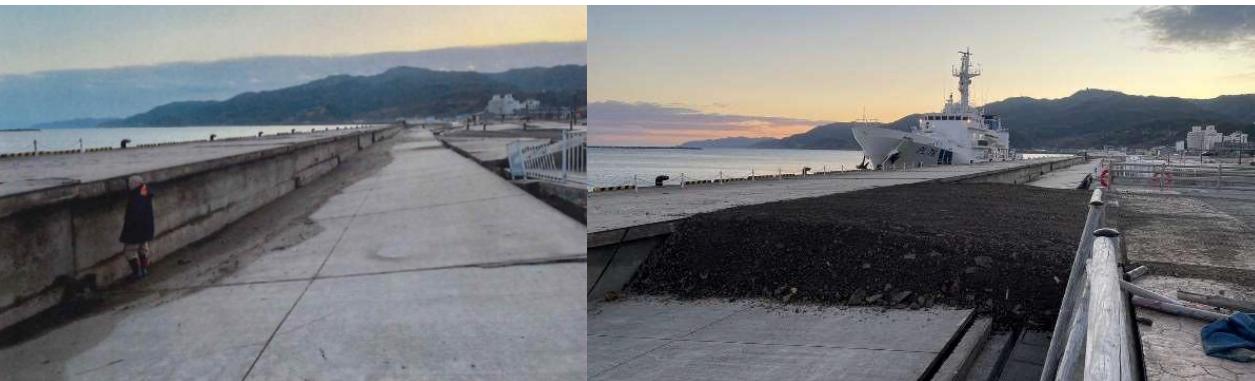
## 2024年能登半島地震 輪島港マリンタウン岸壁(-7.5mスリットケーソン式)

ケーン上にアクセスするためのケーン背後の沈下部に碎石、  
鋼板を敷く応急復旧が可能

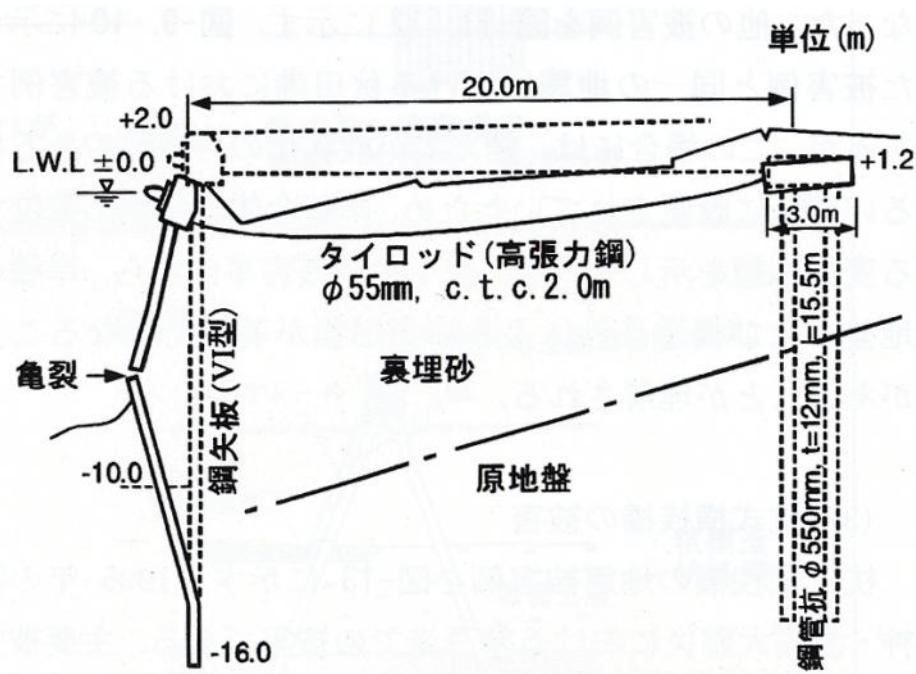
## 秋田港大浜埠頭

矢板に亀裂発生  
構造的に不安定

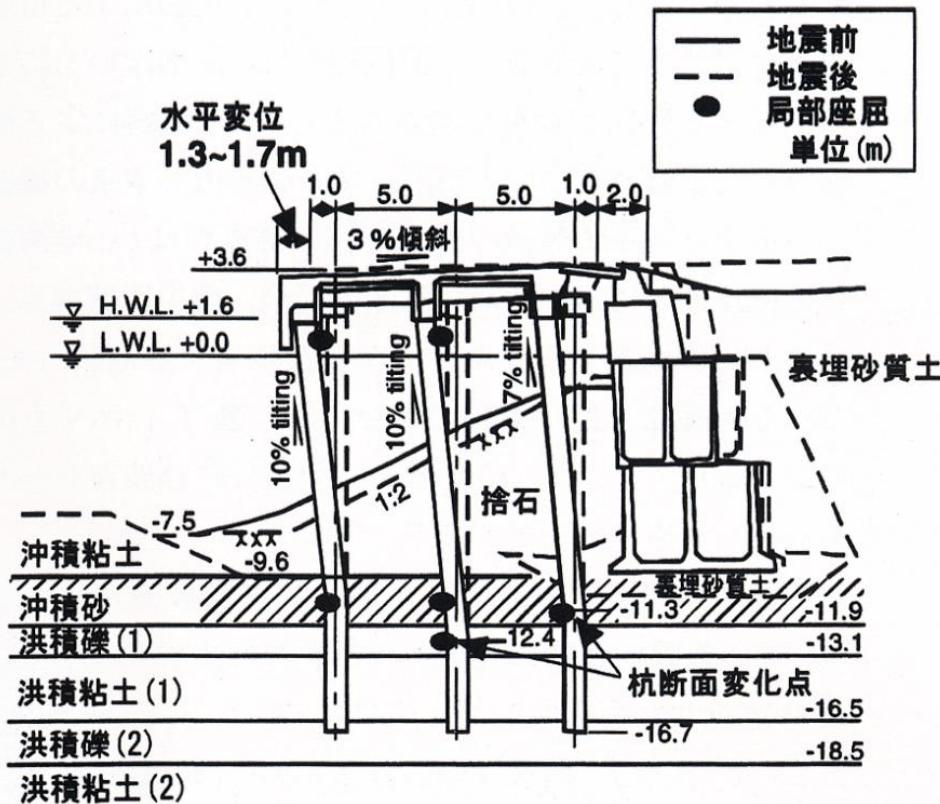
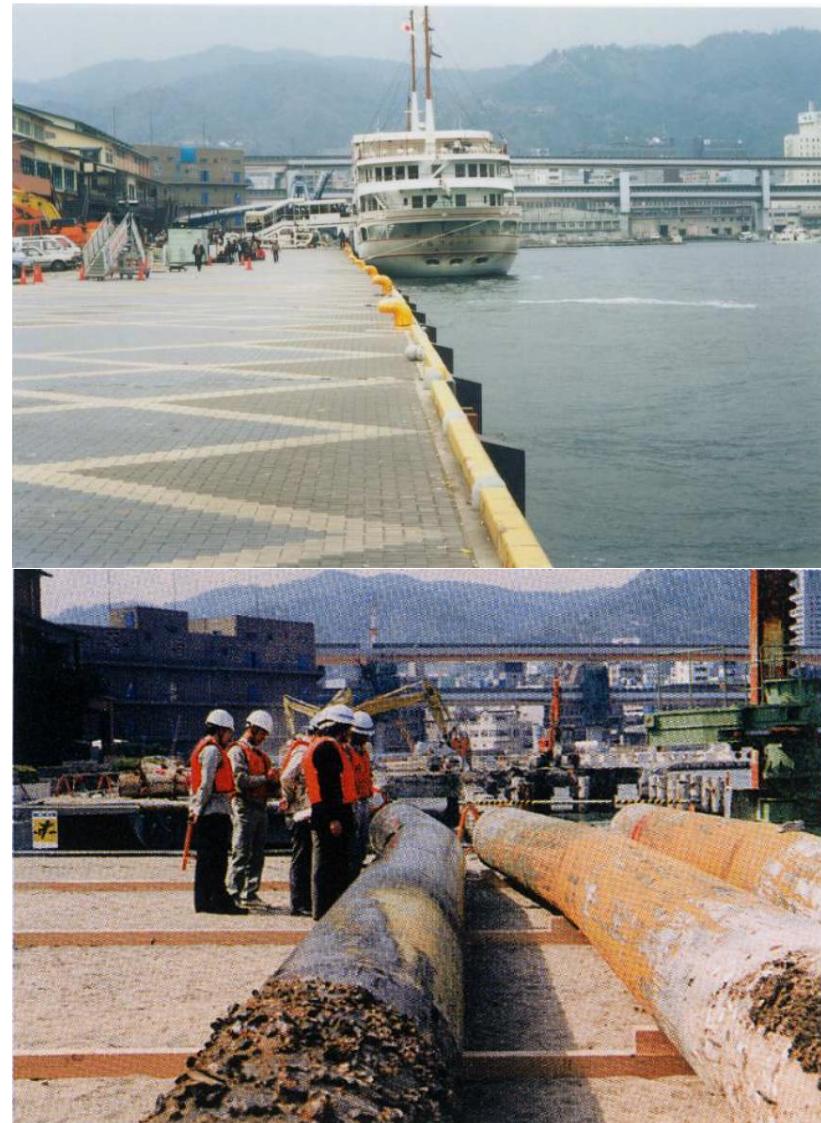
神戸港高浜埠頭、1995年兵庫県南部地震

地表からあまり大きな損傷がある  
ようには見られないが、水中部、地中  
部で杭が塑性化

阪神淡路大震災時の神戸港高浜埠頭の被災状況  
(右上:桟橋天端、右下:桟橋杭(引き抜き後))、左下:被害と断面図

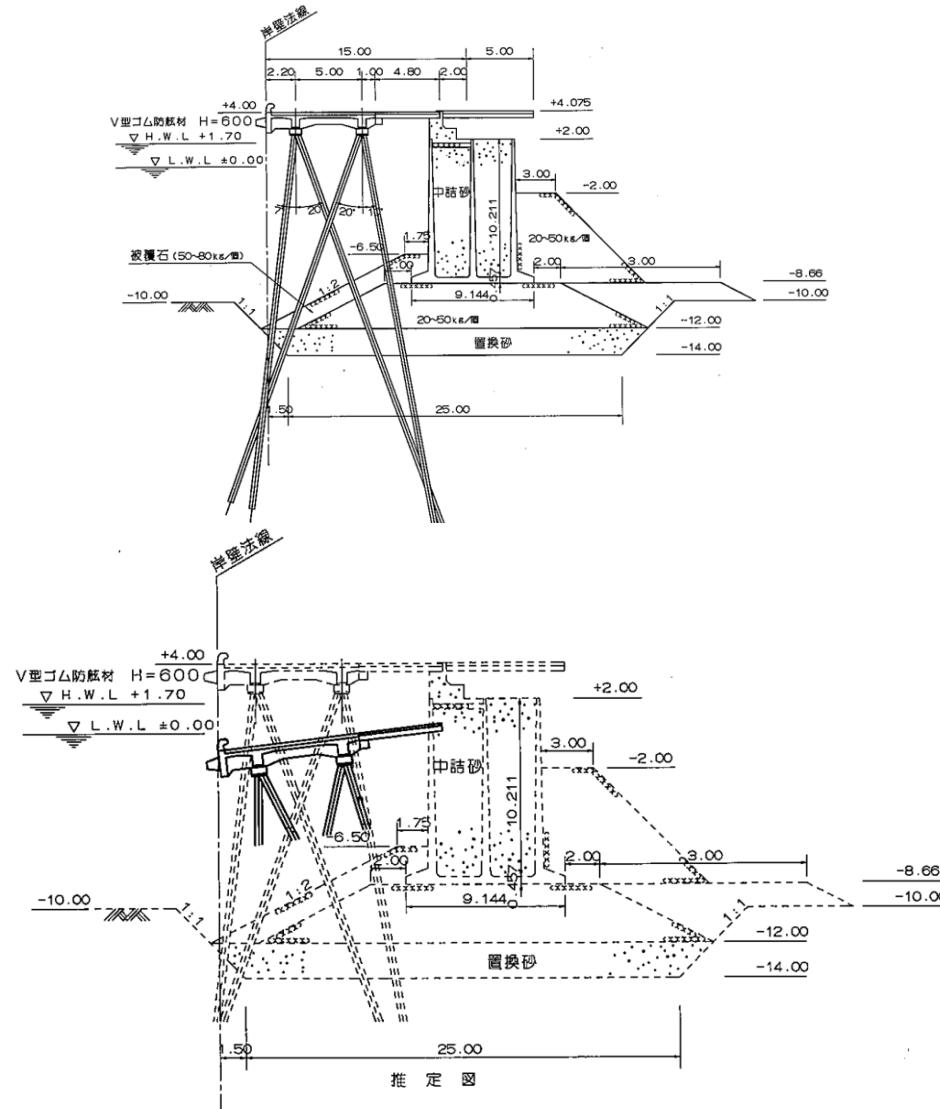
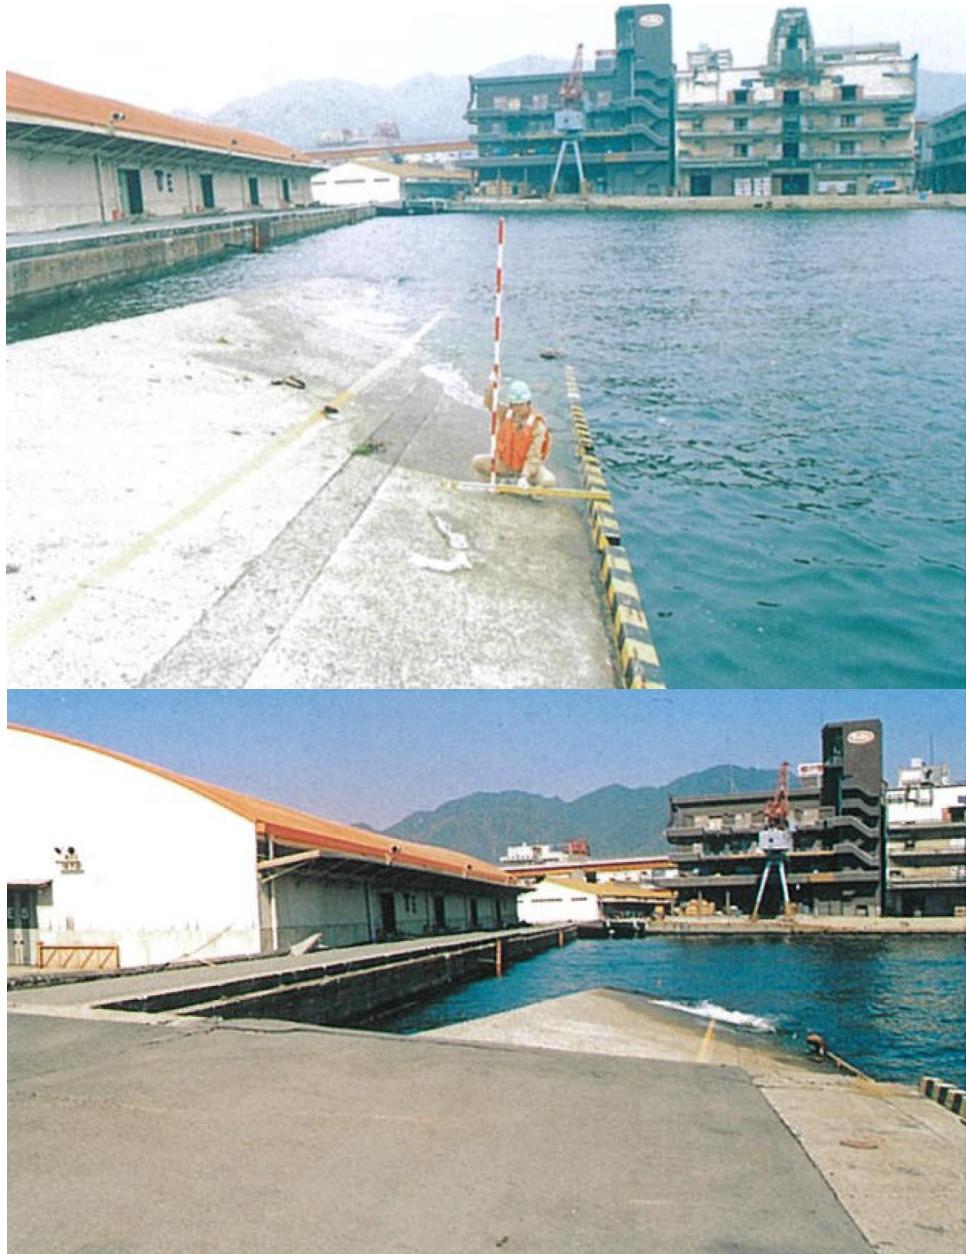
# 神戸港摩耶埠頭第1突堤第5岸壁 1995年兵庫県南部地震

## 桟橋が倒壊、水没

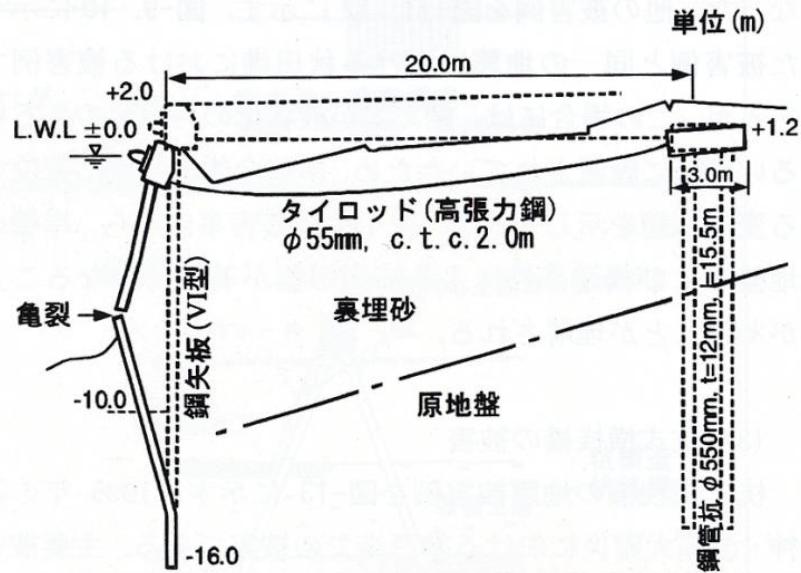
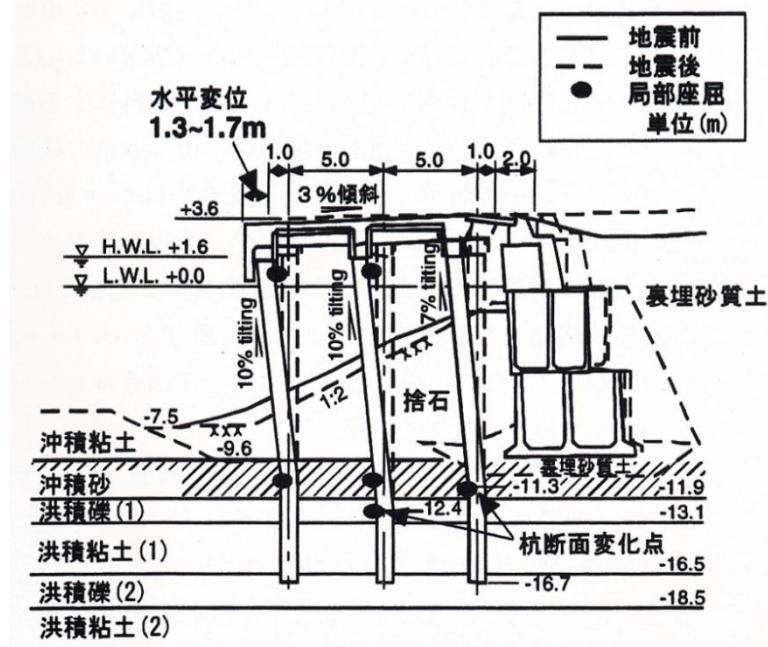
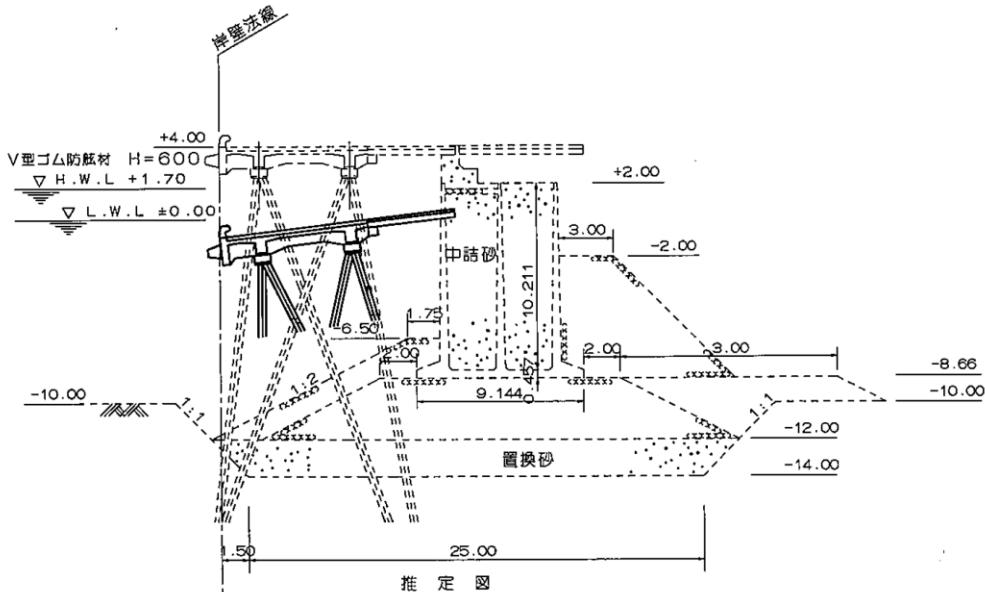
矢板式岸壁、桟橋では直接  
目視出来ない箇所で構造部  
材が損傷し、安定性が損なわ  
れている可能性がある  
→供用可否判断においては、  
目視出来ない部材の損傷  
も評価する必要がある

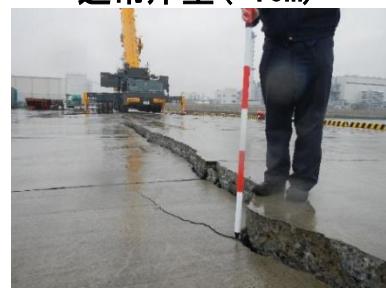
通常岸壁 (-10m)

✗ 岸壁変位 (20cm程度)  
⇒エプロン破損⇒供用停止

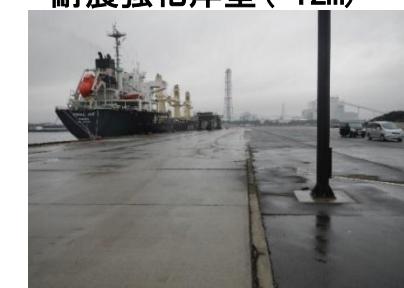
耐震強化岸壁 (-12m)

○ ほぼ無被災  
⇒地震直後から供用可能

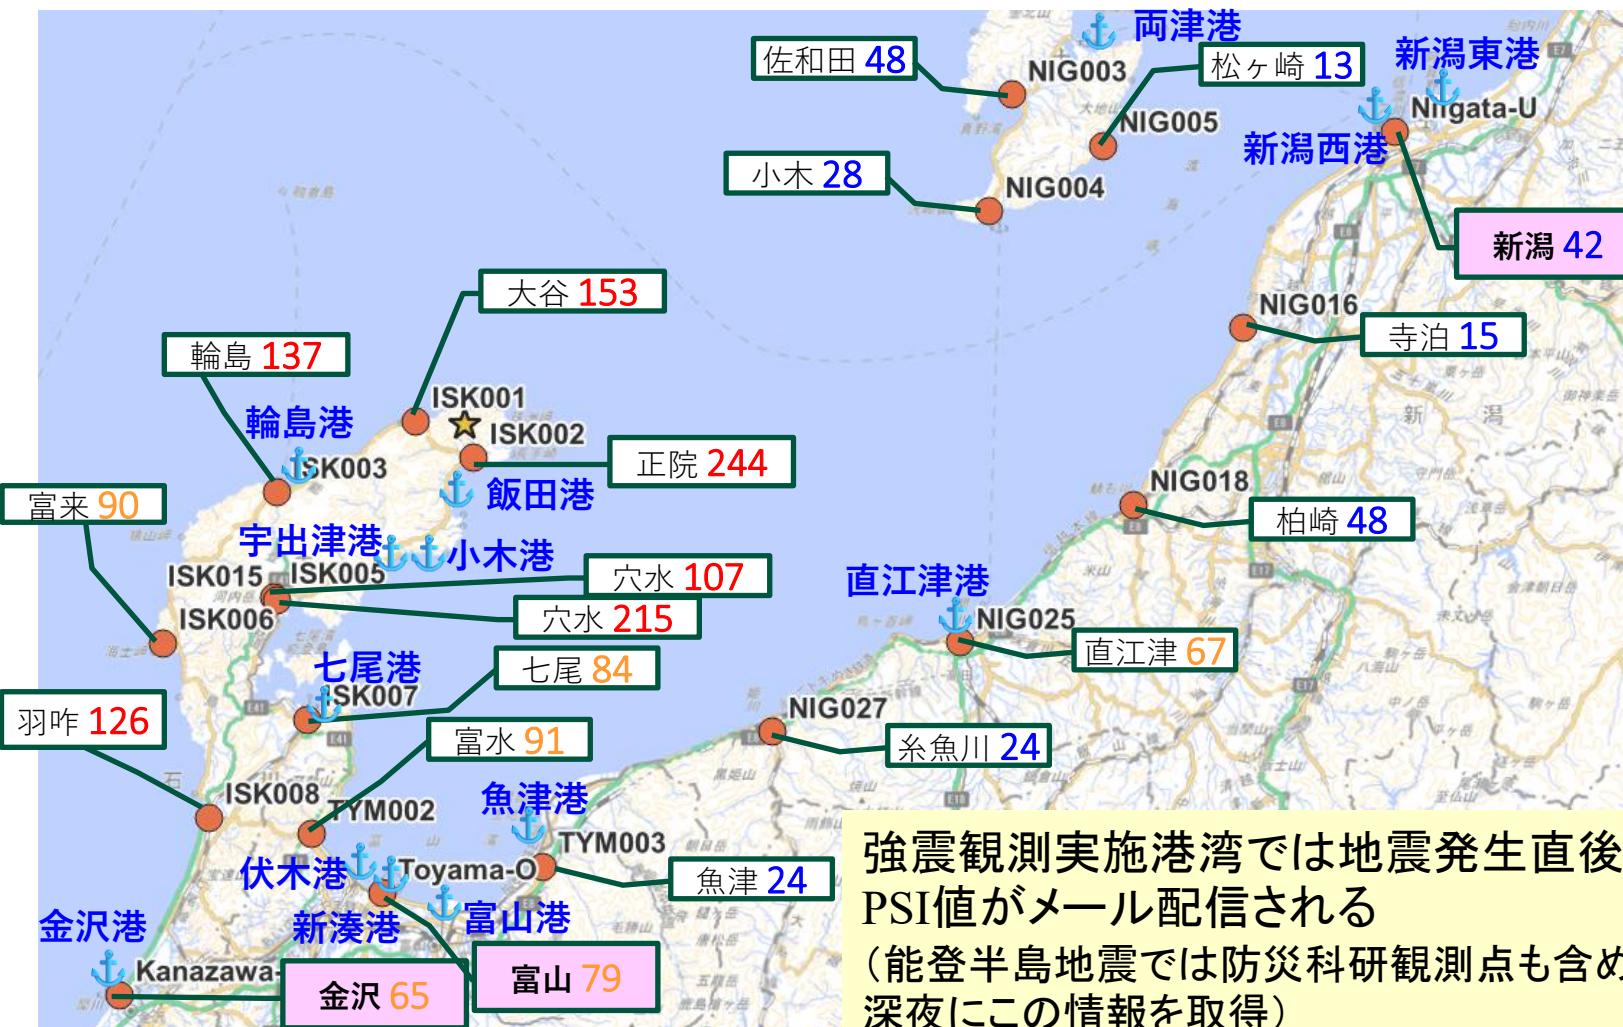
# 令和6年能登半島地震による強震観測地点での速度PSI値(cm/s<sup>0.5</sup>)

強震観測実施港湾では地震発生直後に  
PSI値がメール配信される

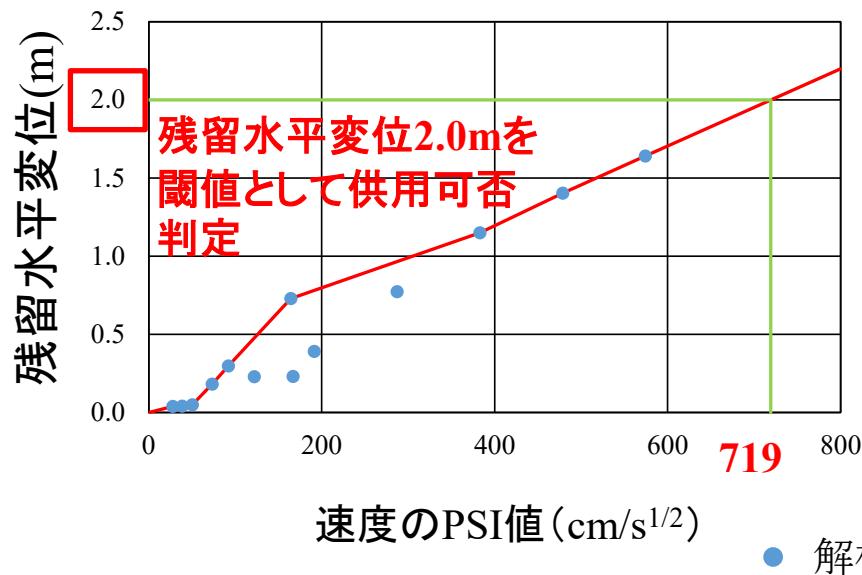
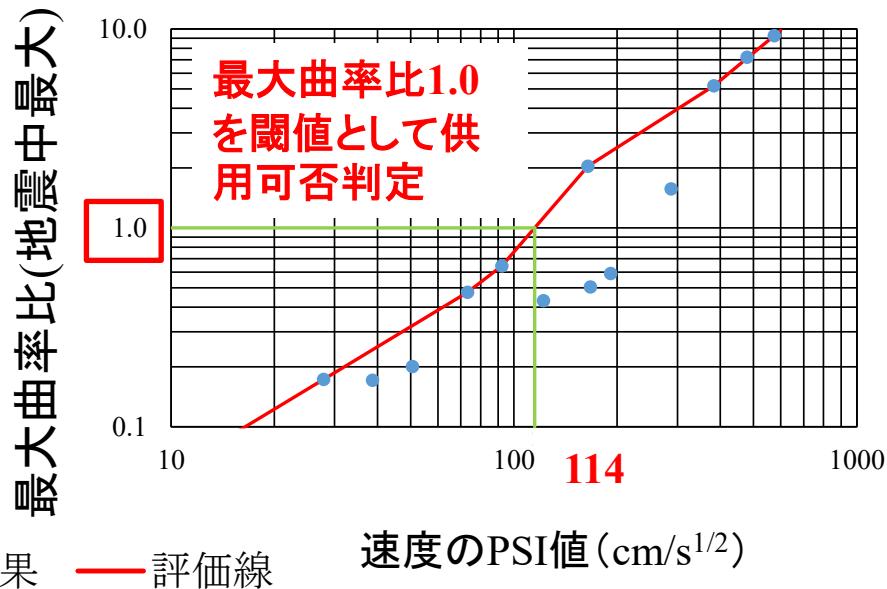
- 各個別の施設に対して様々な大きさの地震動(50年～500年の再現確率地震、L2地震等)を入力する複数のFLIP解析を実施
- 速度PSI値と残留水平変位、鋼部材の最大曲率比等の関係から利用不可となる速度PSI値を求め、強震観測から得られるPSI値と比較して供用可否を評価

※最大曲率比 = 最大発生曲率 / 限界曲率

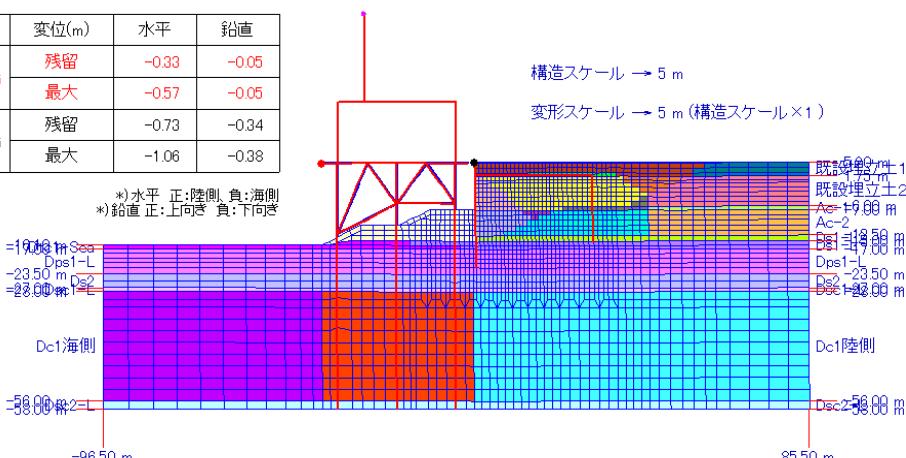
## 残留変形図

- 地震後に観測地震動を用いて施設個別にFLIP解析を自動実施し、詳細判定する

位置	変位(m)	水平	鉛直
岸壁天端	残留	-0.33	-0.05
	最大	-0.57	-0.05
岸壁天端	残留	-0.73	-0.34
	最大	-1.06	-0.38

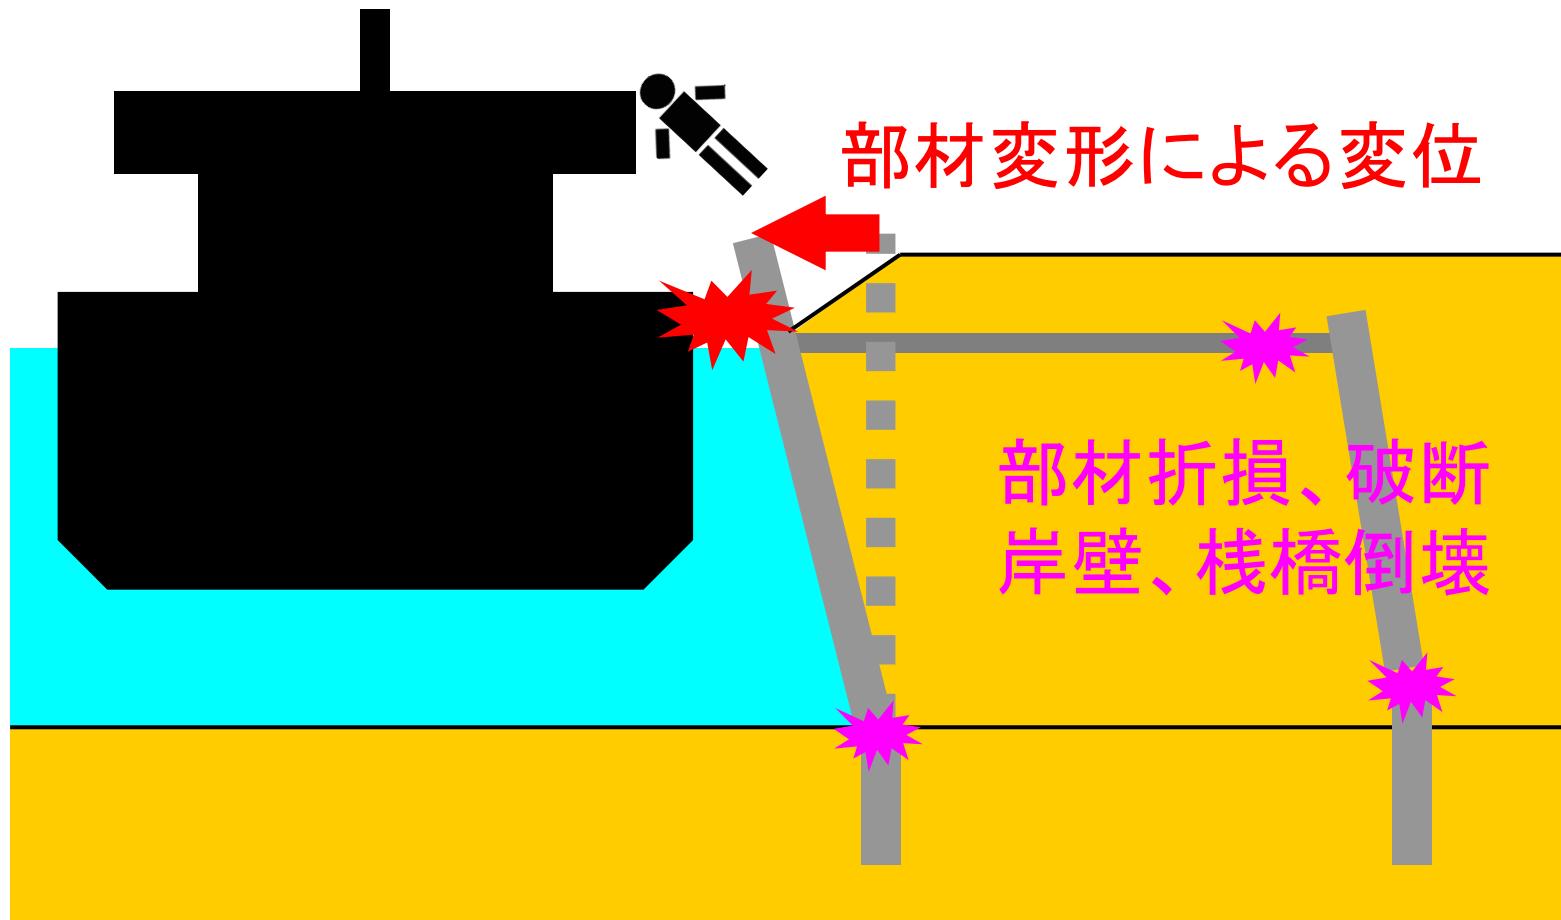
- 安定性に係わる部材損傷(変形、応力)を確認したいが、土中、水中の部材が多く、直接目視確認できない

⇒部材変形による変位量を測ることにより、土中、水中の部材変形を評価(想像)して、基本構造安定性(供用可否)を判断

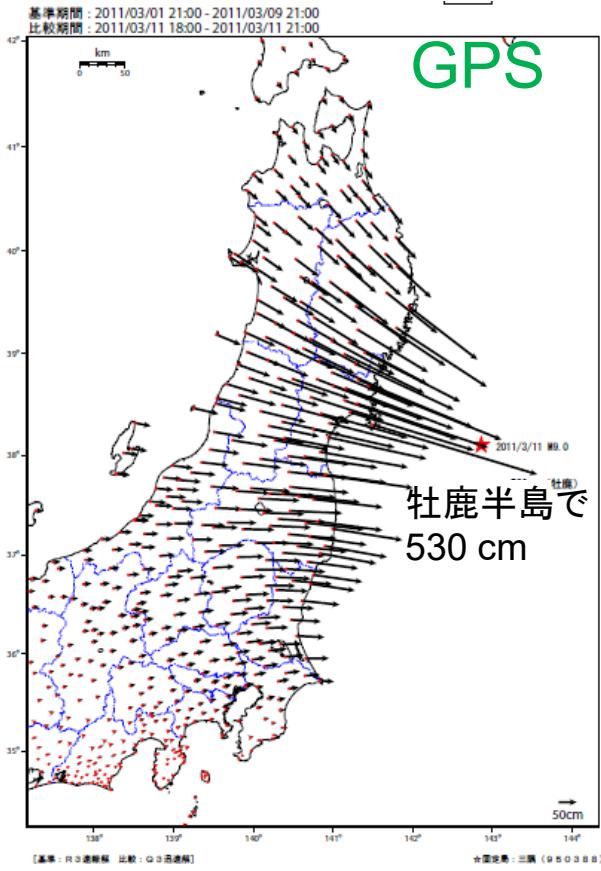
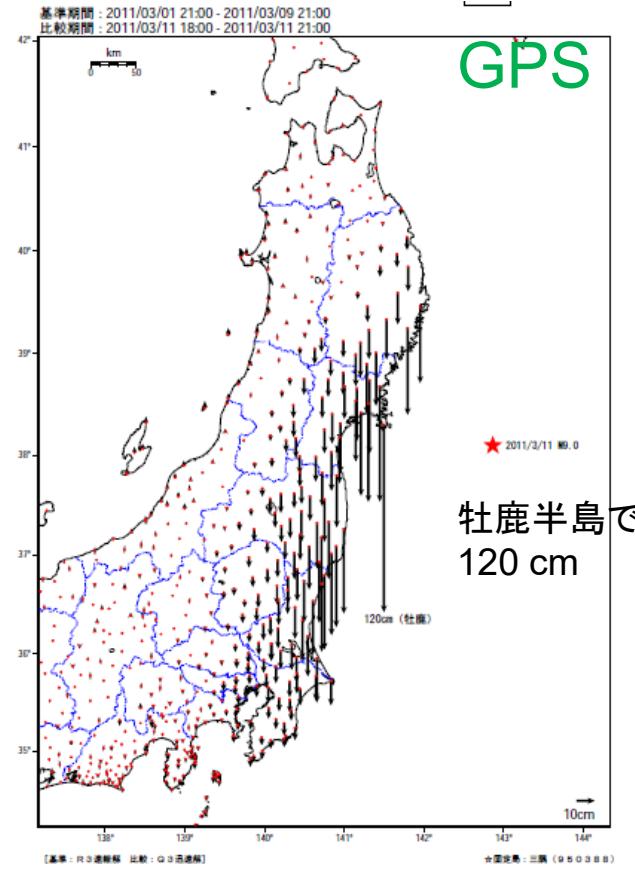
2011年東北地方太平洋沖地震での地殻変動

地殻変動により非常に大きな水平変位と鉛直変位が発生した。国土地理院のGPS連続観測によると牡鹿半島は約120cm沈下した。海上保安庁によると、震源付近の海底は約24m東南東に移動した。海底の移動は約50mという報告もある(海洋研究開発機構)。

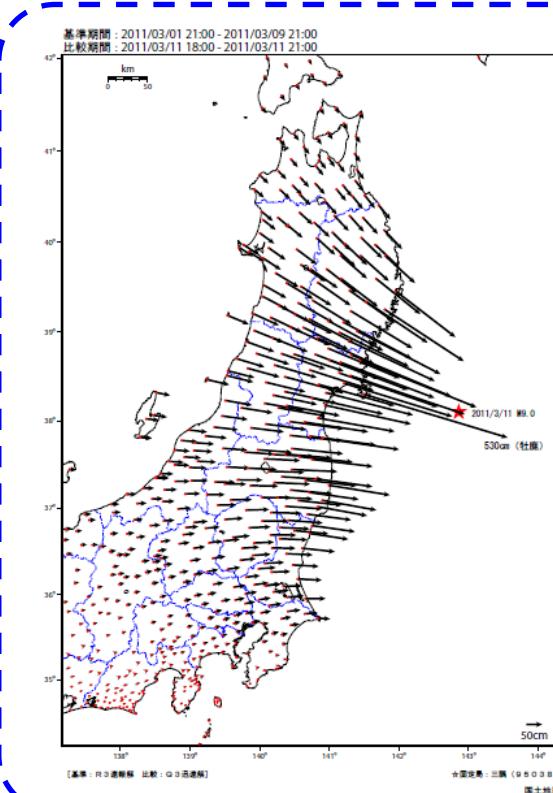
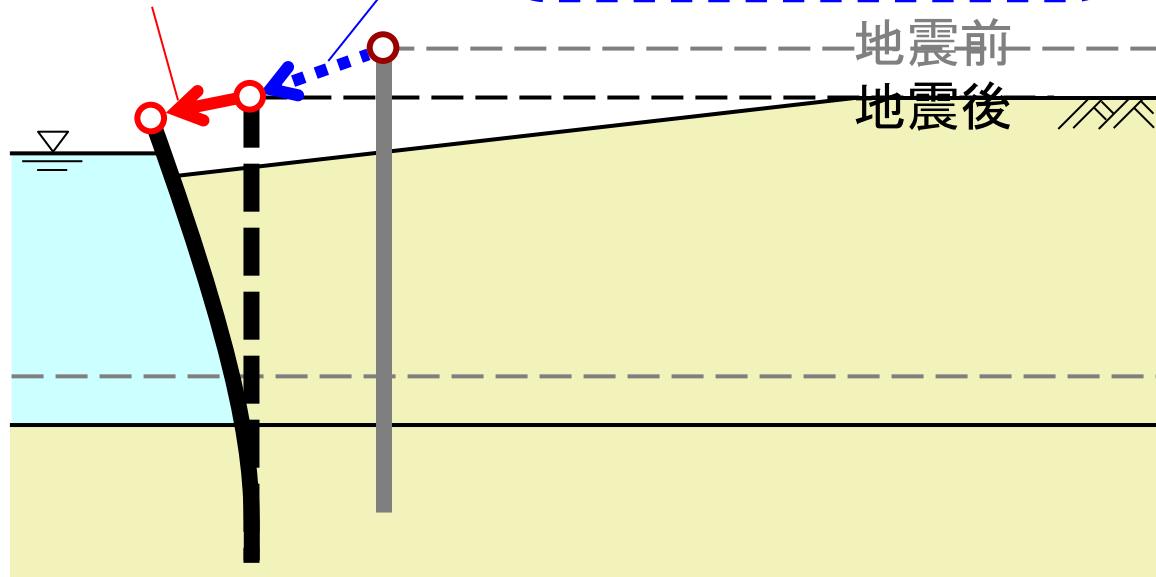
- ・ 大地震時で大きな地殻変動が生じた場合には、絶対座標の単純な差分(変位)には、施設の変形による変位のほかに、地殻変動による変位が含まれる

係留施設の変形を伴わない地殻変動による全体移動

係留施設の変形による変位  
(観測したい変位)

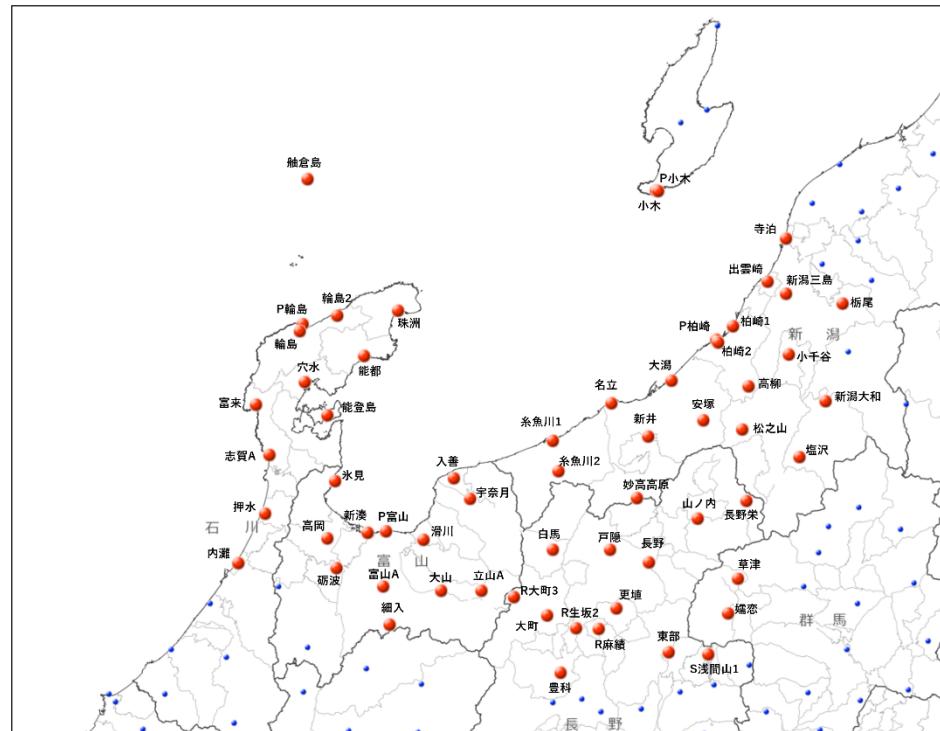
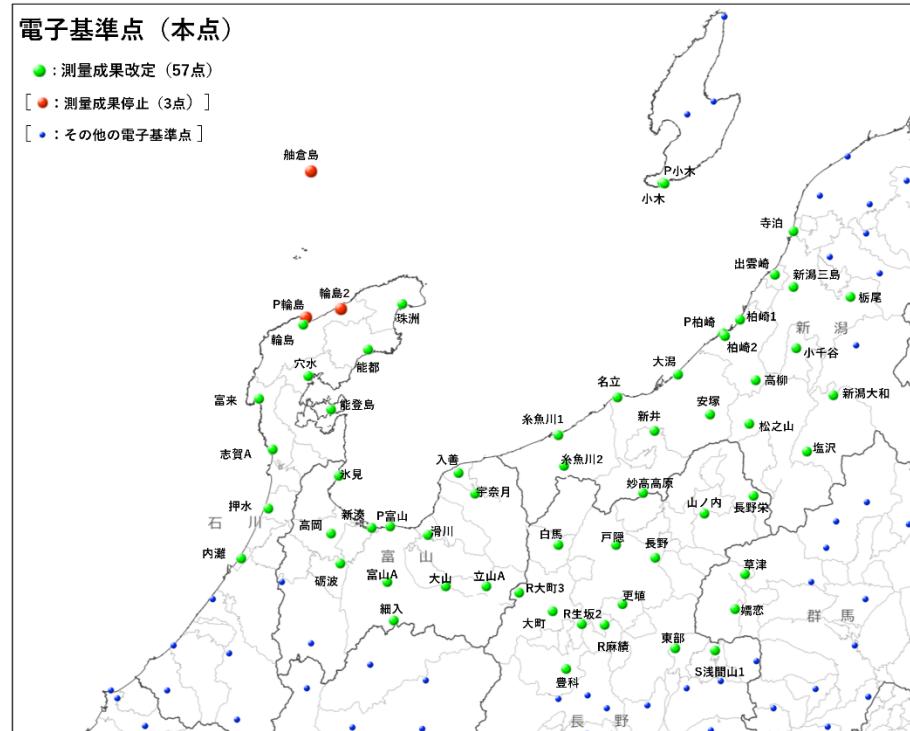
多くの電子基準点(57点)再開に1か月程度  
一か月後でもまだ再開されていない電子基準点(3点)もある  
→多くの地域で1か月程度GNSSでの正確な測量できなかった。

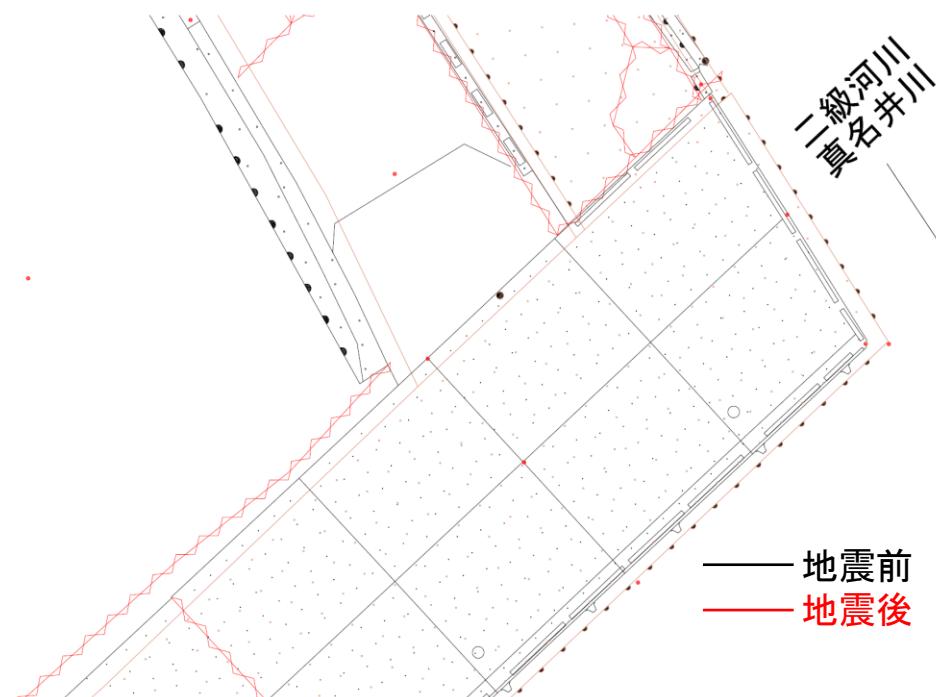
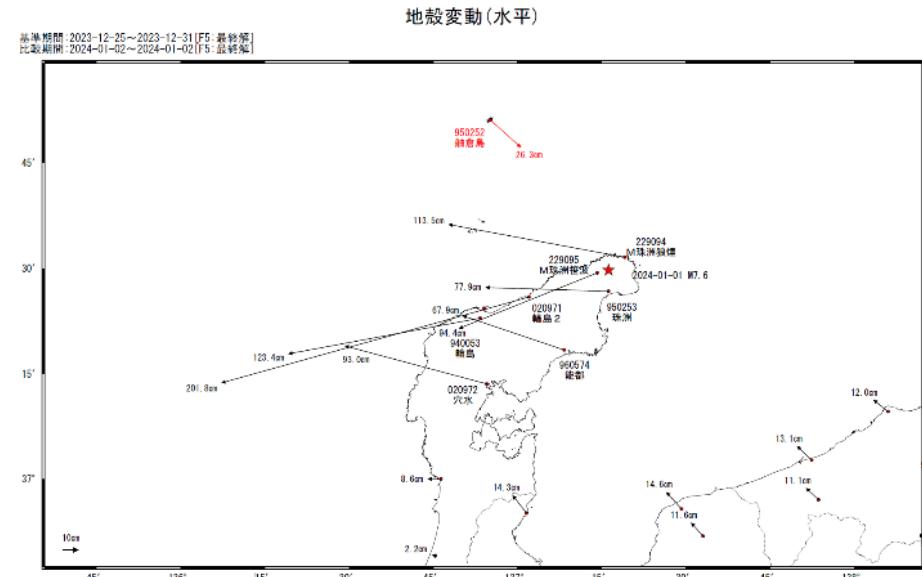
# 穴水港 地殻変動の測量への影響

地震前後に測量した平面図を重ねると、地震後の岸壁法線が陸側に移動したような図となつたが、岸壁が土圧に押されて海側に変形する通常の地震時挙動とは異なり、不自然。

地震後の図は停止されていた電子基準点の測量成果(座標、標高)が改定・公表された(2月7日)後に測量されており、地震により穴水で生じたおおよそ西側への90cm程度の地殻変動量が含まれているため、陸側に移動したような図となつた。

⇒構造物の変形による変位量を求めるには、その構造物の位置での地殻変動量を差し引くことが必要

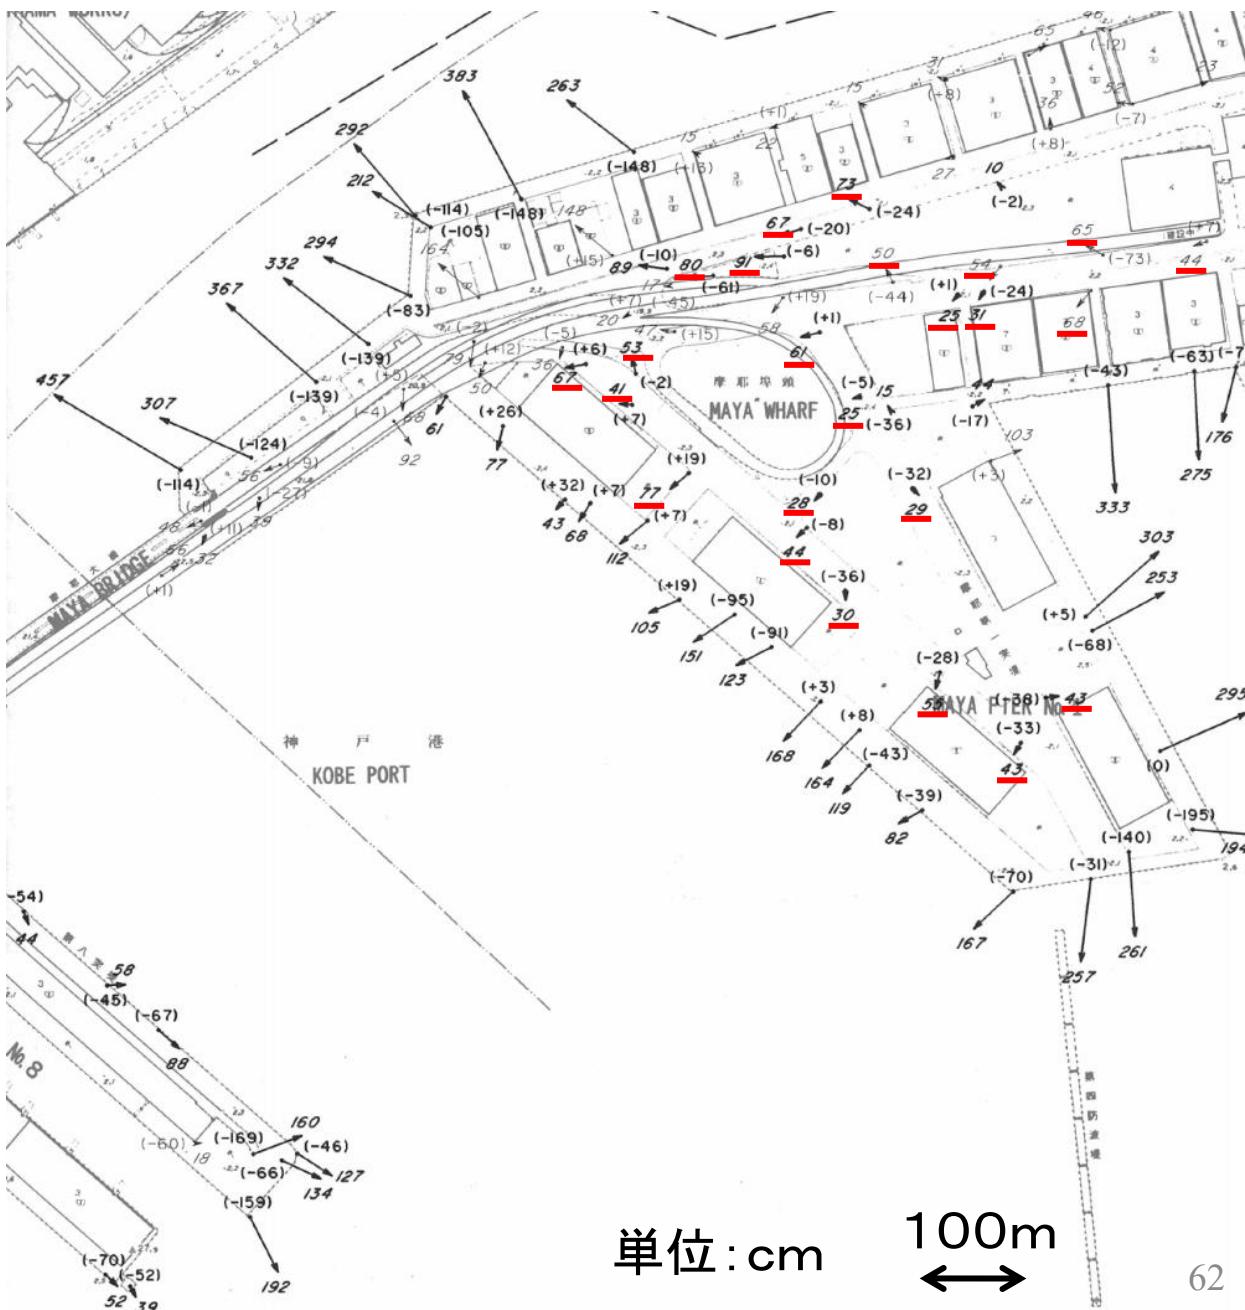
濱田政則、磯山龍二、若松加寿江:1995年兵庫県南部地震液状化、地盤変位及び地盤条件、1995  
神戸港摩耶埠頭

- 埠頭内(埋立地内)では、護岸移動や液状化によって、かなり陸側の位置でも地盤の移動が生じており、基準点設置に適さないところも多い
  - 法線から100m程度陸側でも、数十~100cm程度の移動がある

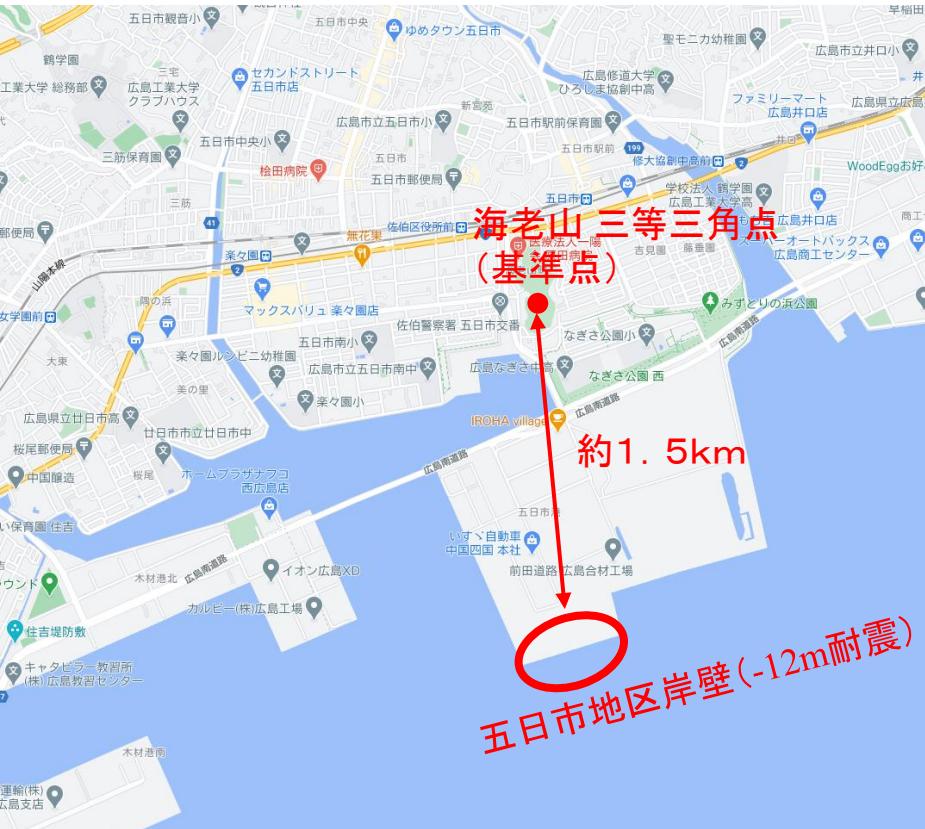
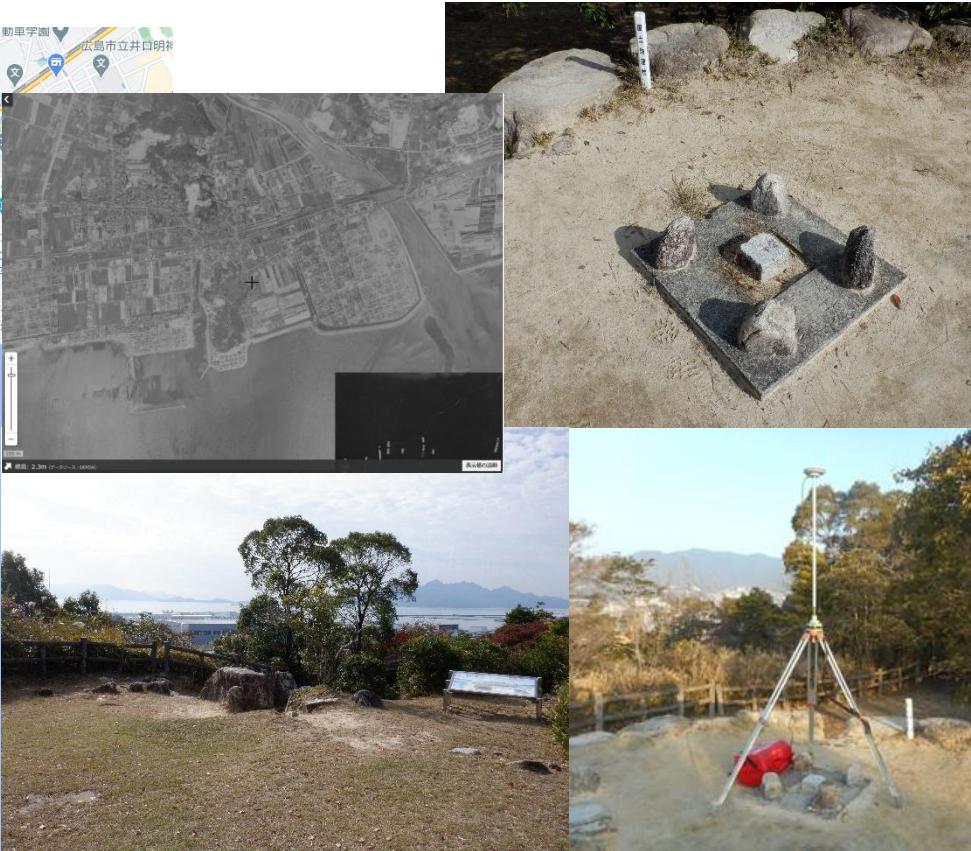
## (広島港 五日市地区)

- 海老山三等三角点
- 山地形、液状化しない

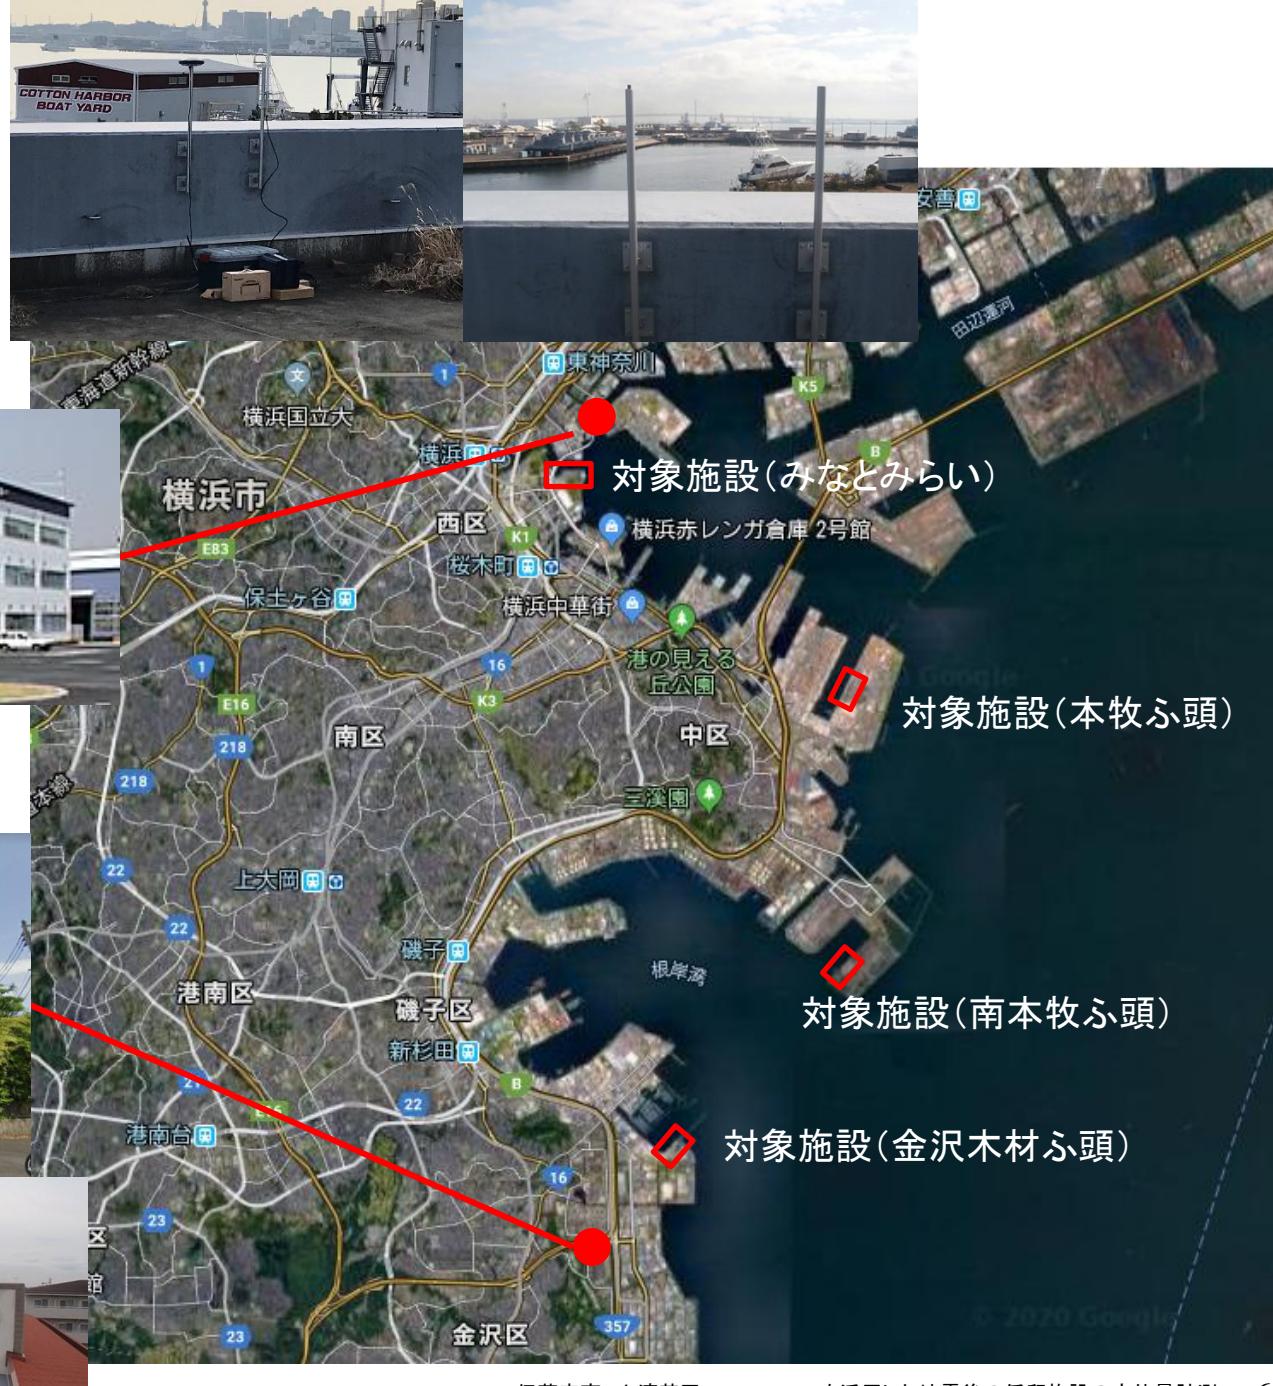
# 基準点設置例 (横浜港)

- 耐震性のある建物  
屋上に設置
