# 今後の地震に備えて(利用可否判断など)

(国研)海上・港湾・航空技術研究所  
港湾空港技術研究所 地震防災研究領域  
小濱英司

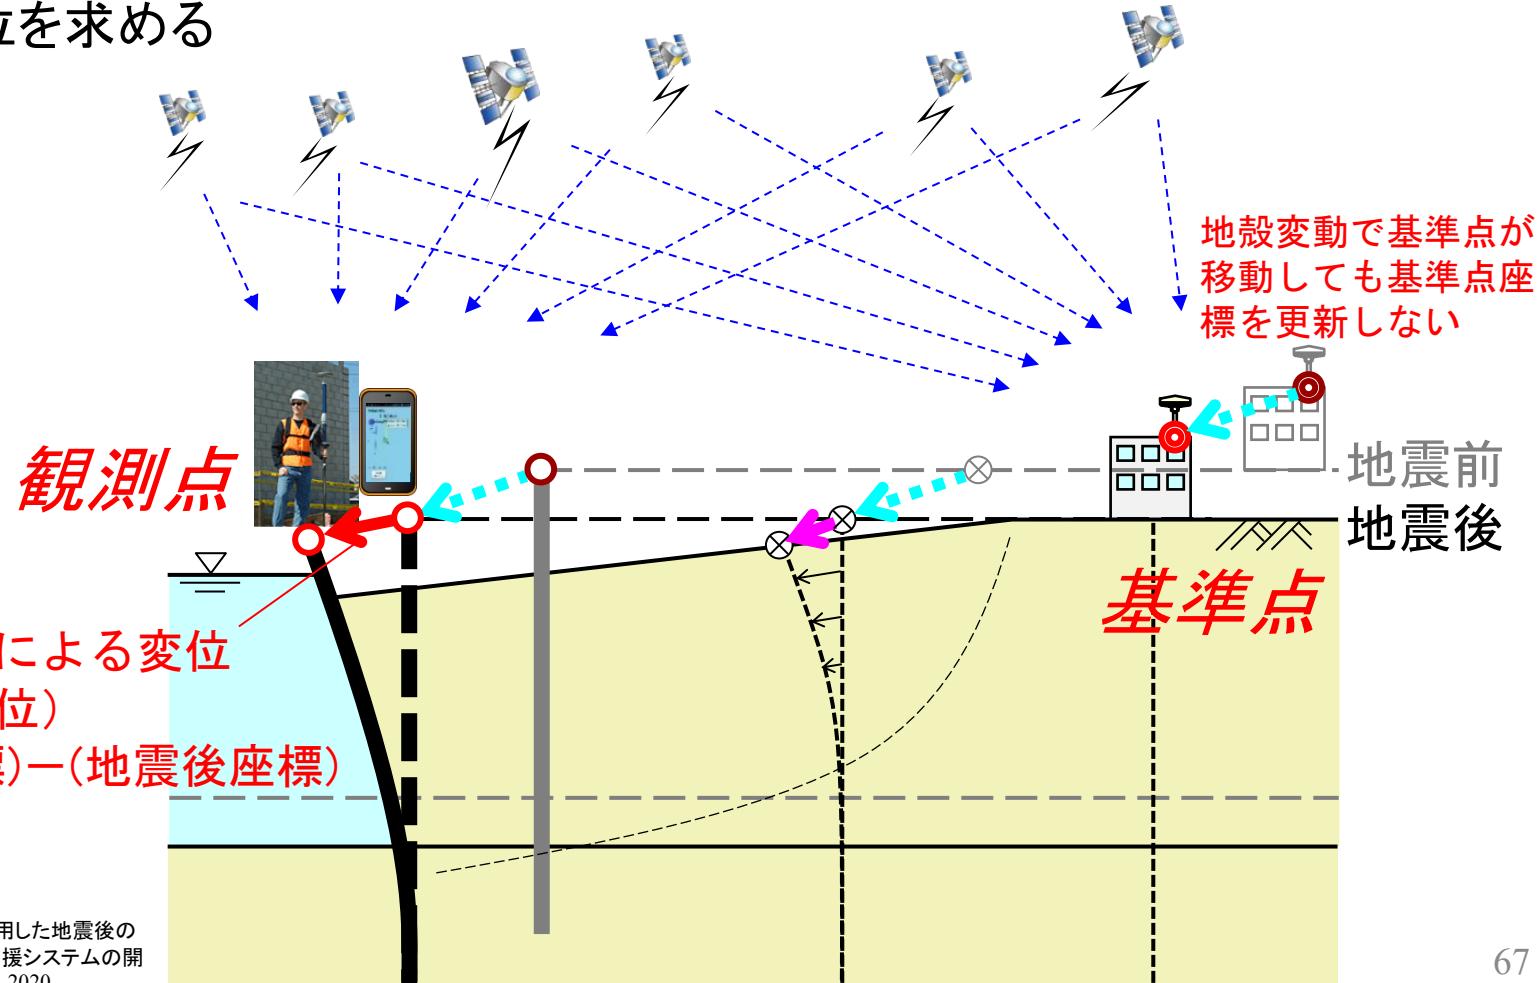
- 基準点と観測点にGNSS受信機を置いて同時観測し、基準点座標を参照して観測点座標を精度よく計測する方法
- 地震前の基準点座標を用いて観測点座標を測定し(地殻変動で基準点が移動しても基準点座標を更新しない)、地震前後の観測点座標の差分から地震後残留変位を求める

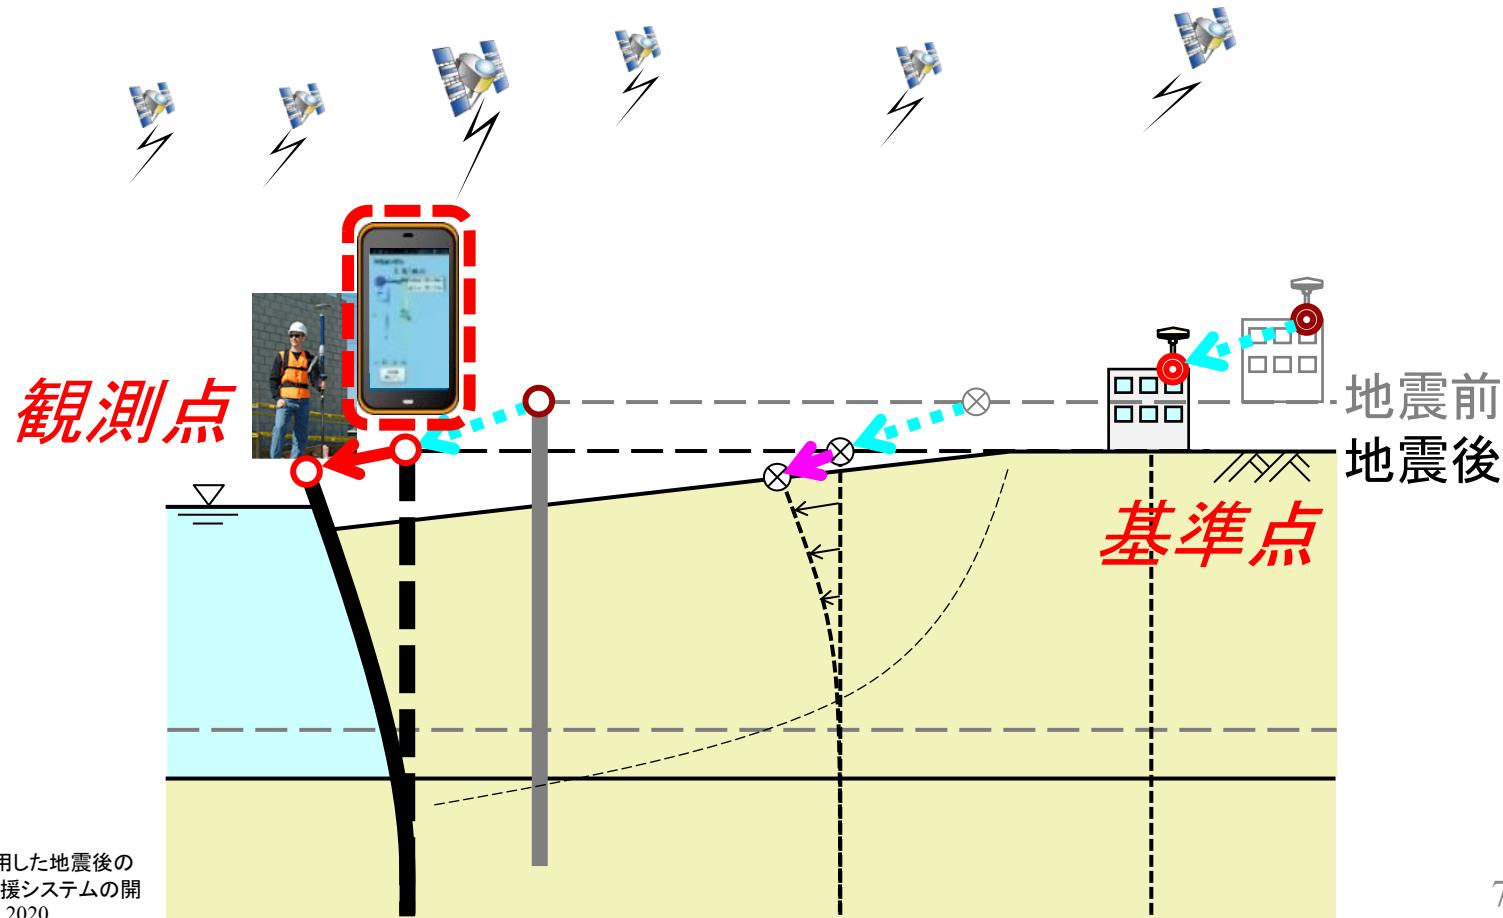
## 「利用可否判断支援装置 Berth Surveyor」

- スマートフォン、Androidアプリにより簡単にGNSS受信機を操作、1人でも計測可能
- 地震前の座標情報を記憶、地震後測定時にその場でアプリ上に変位量を表示
- 変形量一部材損傷関係を用いて、供用可否判定結果の表示

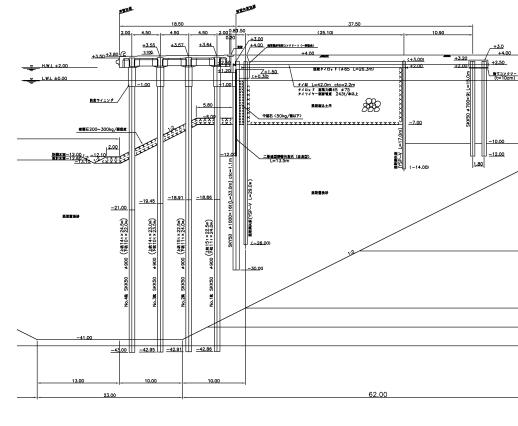
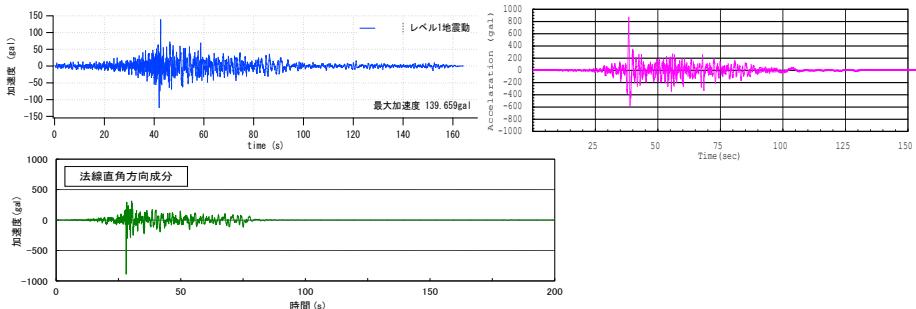
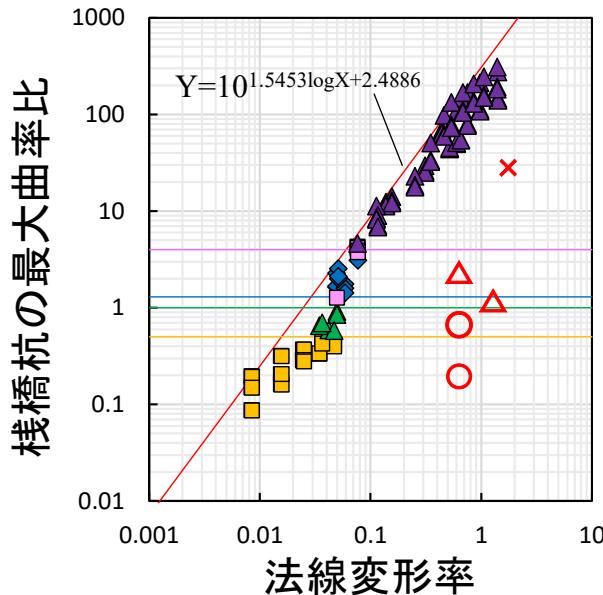
個別の施設ごとに地震動の大きさを変えた複数の地震応答解析(FLIP)を実施し、変形率(法線変位量/水深)と損傷状態を杭や矢板など部材ごとに整理

FEMモデル化

振幅調整をして、様々な大きさの地震動を入力

変位量と各部材損傷の関係を整理

- : 全ての杭で降伏応力度未満、○
- ▲ : 全ての杭で限界曲率未満、○
- ◆ : ある杭で限界曲率が発生、△
- : ある杭で2箇所以上の限界曲率が発生、△
- ▲ : 全ての杭で2箇所以上の限界曲率が発生、×
- : 岸壁法線変位量から各部材耐力の推定

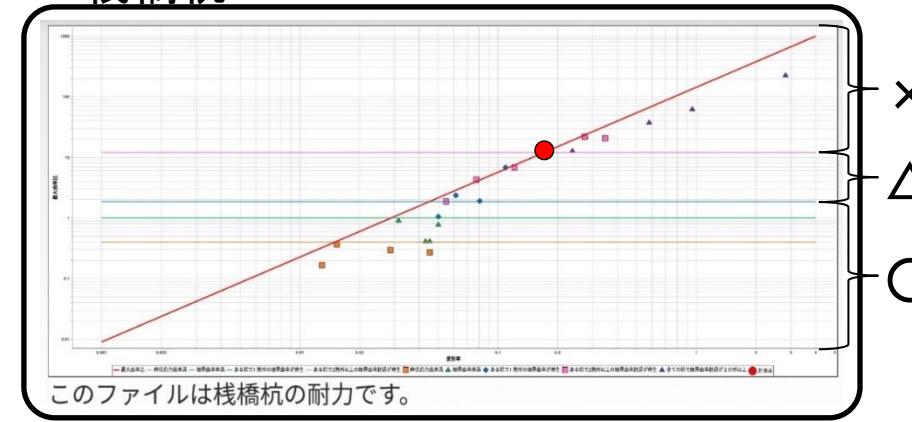
## ● 桟橋杭

- 変位一部材損傷関係グラフ上への測定値のプロット
- 損傷判定閾値との位置関係の確認

● : 計測点

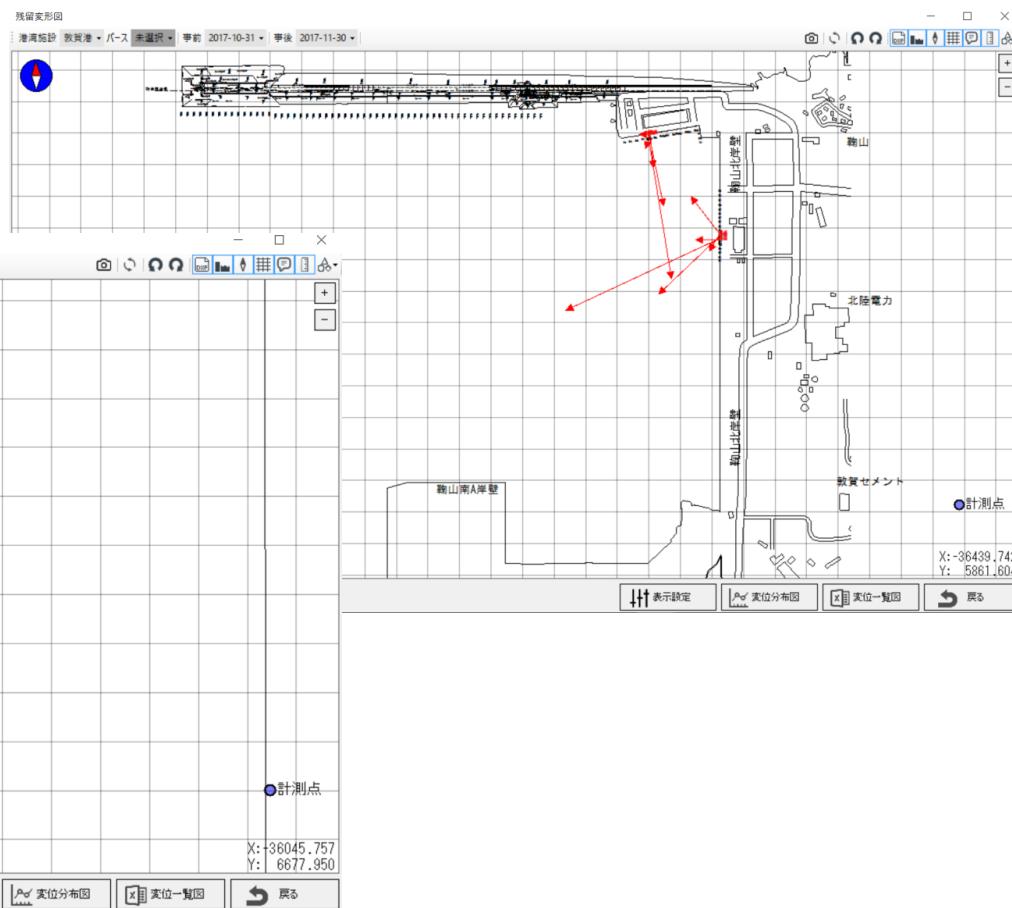
# PCソフトウェア (Berth Surveyor for Desktop)

- ・スマートフォンアプリの設定、計測点等の編集・管理
- ・岸壁全延長や港全体の変形量分布を把握するための残留変形図描画等の機能

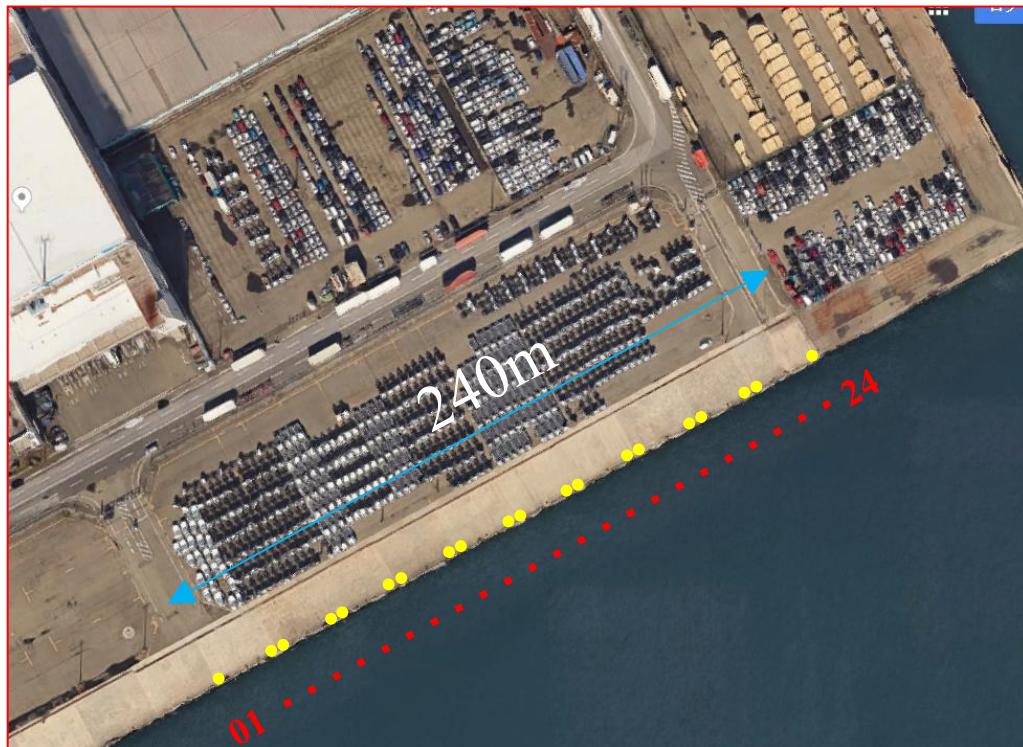
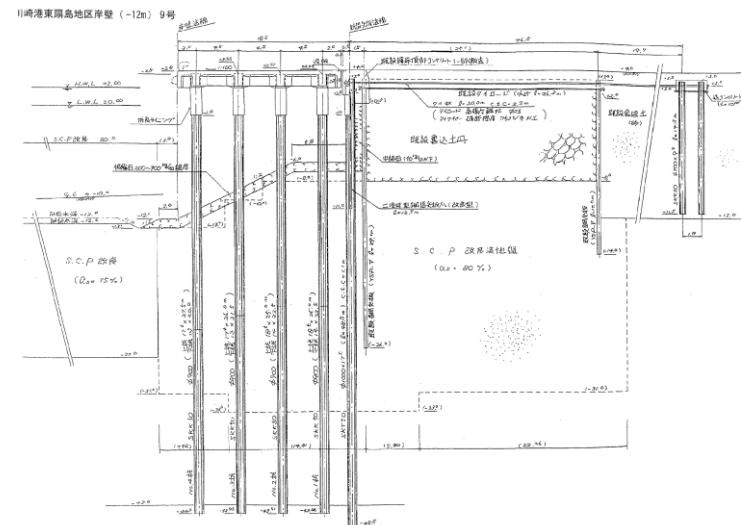
## ○川崎港東扇島地区(-12m)9号岸壁

- 全長240mの桟橋式係船岸
- 1スパンの両端に金属鉢を設置

設置した金属鉢

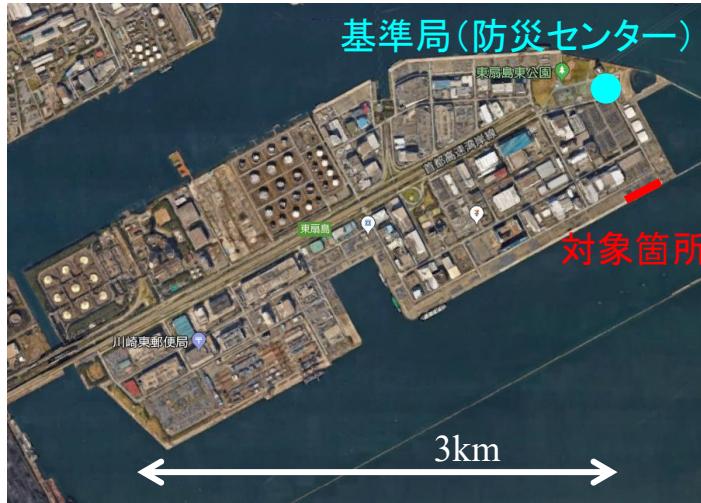
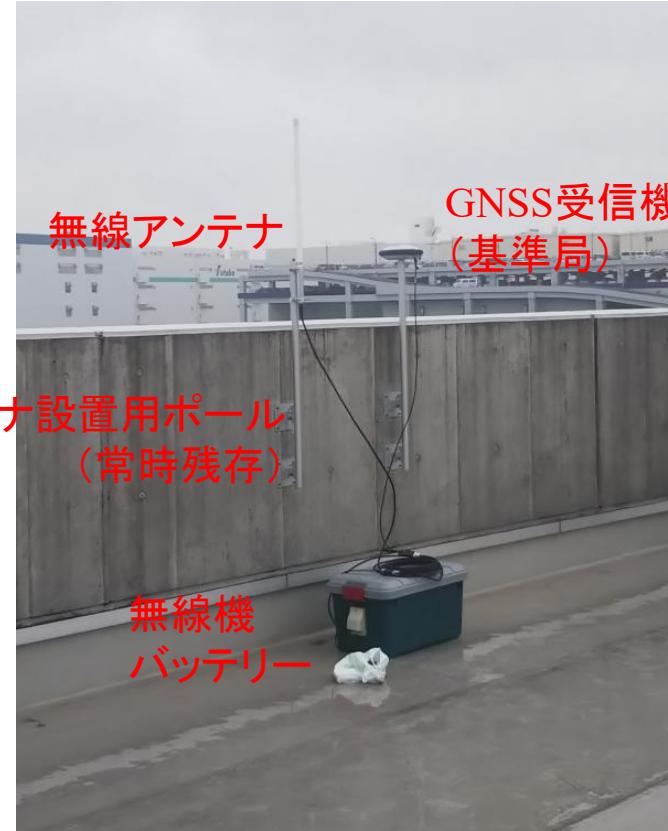
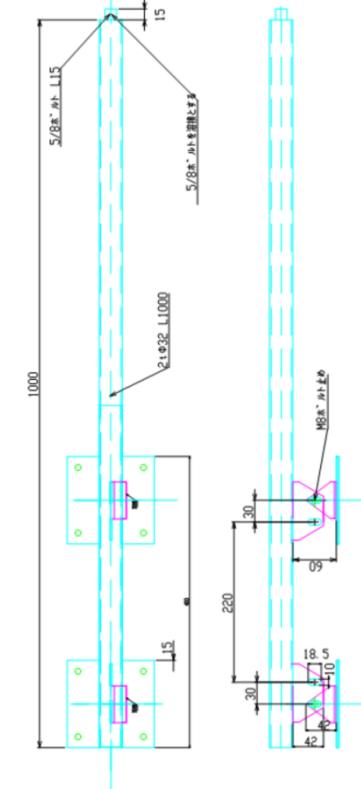
# 基準局の設置

関東地方整備局首都圏臨海防災センター屋上に基準局設置

一部建物の陰で無線強度が低いところもあったが、東扇島のほぼ全域で基準局一観測局の無線通信は可能であった
