港湾技術研究所 報告

VOL. 12 NO. 3 SEPT. 1973

5. 長期間海水浸漬した鉄筋コンクリートはりの ひびわれと内部鉄筋の腐食

5. Corrosion of Steel Bars at Crack of Reinforced Concrete Exposed to Sea Environments

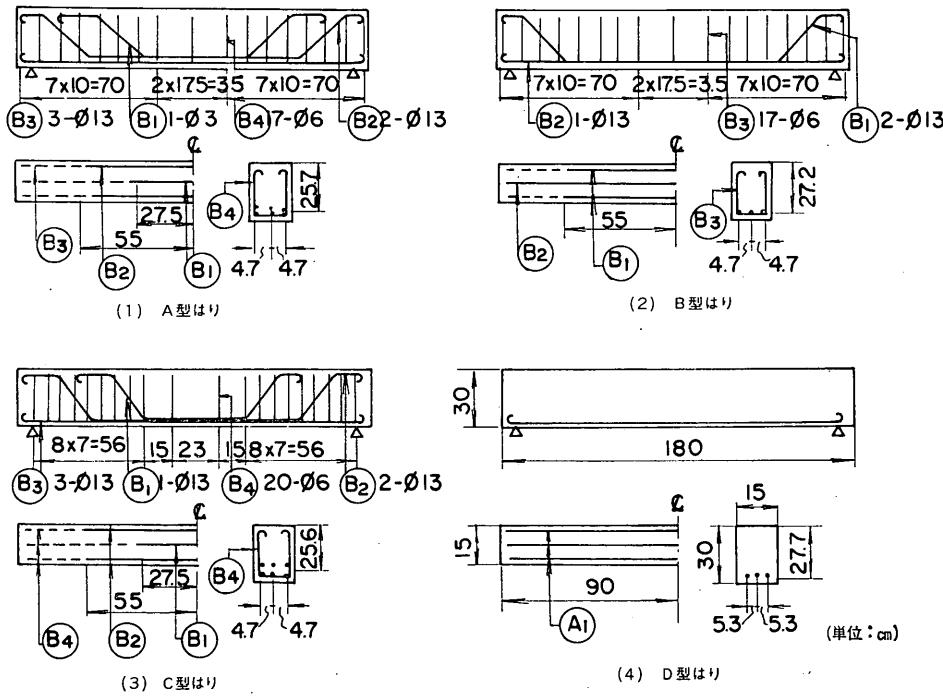
図-1 鉄筋コンクリートはりの形状, 尺寸および配筋図

暴露試験に使用した供試体は鉄筋コンクリートはりで、一部はプレパックドコンクリートにより製作した。使用したセメント、混和材料、骨材の諸性質は表-1に示している。はりは、断面15×30cm、長さ180cmの形状を有し、その配筋は図-1に示すようにA、B、CおよびDの4種の型式である。コンクリートのかぶりはいずれも1.5cmであり、用いたコンクリートの配合は表-2に示した通りである。主鉄筋はφ13mmの丸鋼（降伏点2,900kg/cm²～4,900kg/cm²）を使用した¹⁴⁾。主鉄筋、スターラップいずれも脱脂などの表面処理は施していない。

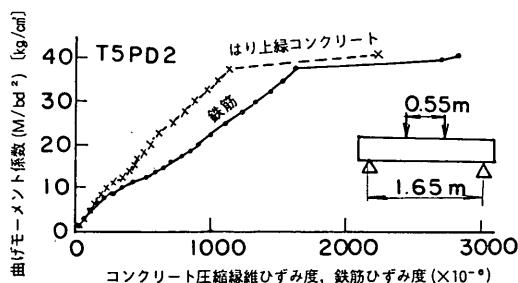
図-2 載荷試験におけるひずみの測定結果

供試体はりは、ほぼ4週経過後に載荷試験を行なった。これは、スパン間隔1.65mとし、荷重はスパン0.55mの2点載荷とし、ほぼはりの破壊近傍まで荷重を加えた。はり中央の上縁および鉄筋に添付したストレーン・ゲージによるひずみの測定結果の1例は、図-2に示す通りであって、はりの圧縮縁におけるコンクリートのひずみはコンクリートの最大強度を超過し、鉄筋の引張ひずみは降伏点に達していることを示している。従って、は

り中央に塑性ヒンジが形成された状態であることを示している。他のはりにおいても、曲げ破壊あるいはせん断破壊を示す著しいひびわれが認められている例が多い。荷重解放後、鉄筋位置におけるひびわれ幅を測定し、発生状況を記録した。

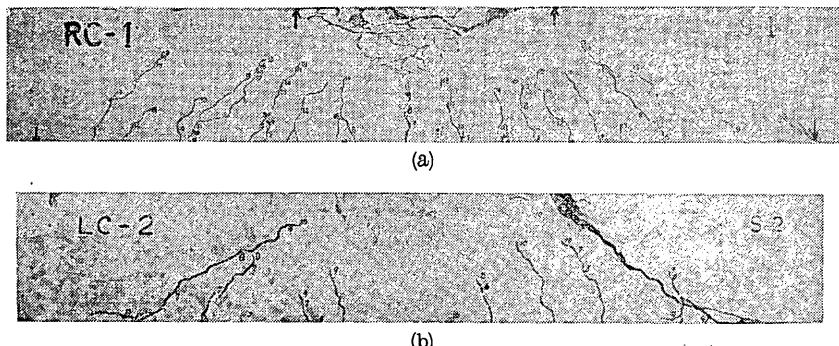
写真-1 鉄筋コンクリートはりの載荷試験後のひびわれの状態

ひびわれ幅の測定には、接眼鏡（最小目盛 $1/100\text{mm}$ ）を用いた。測定箇所は、はりの両侧面、鉄筋の重心位置である。はり載荷試験後のひびわれの状態の1例は写真-1に示している。

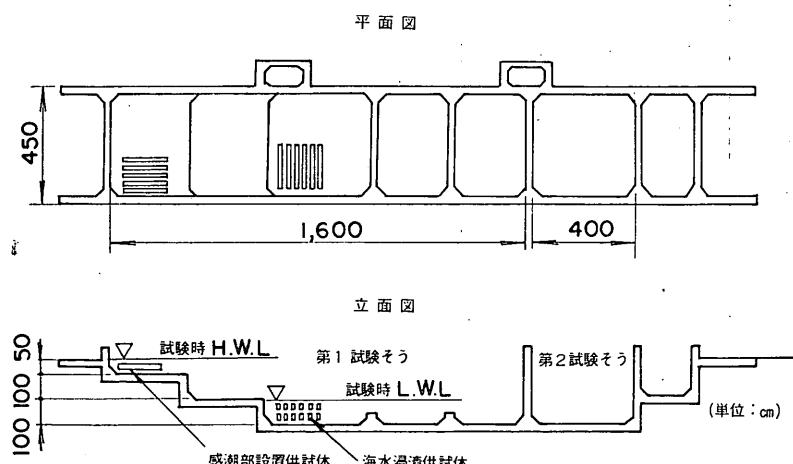
図-3 海水循環水槽概要図

所である。海水中への浸漬は、海水循環水槽内に設置したもので、この循環水槽の構造、および、はりの設置位置は図-3、写真-2に示している。本装置は常時前面の海より新しい海水をくみ上げて補給しながら潮の干満を再現し、図示の最高、最低潮位間を6時間ごとに上下する自動制御の給排水装置をとりつけたものである。所定月

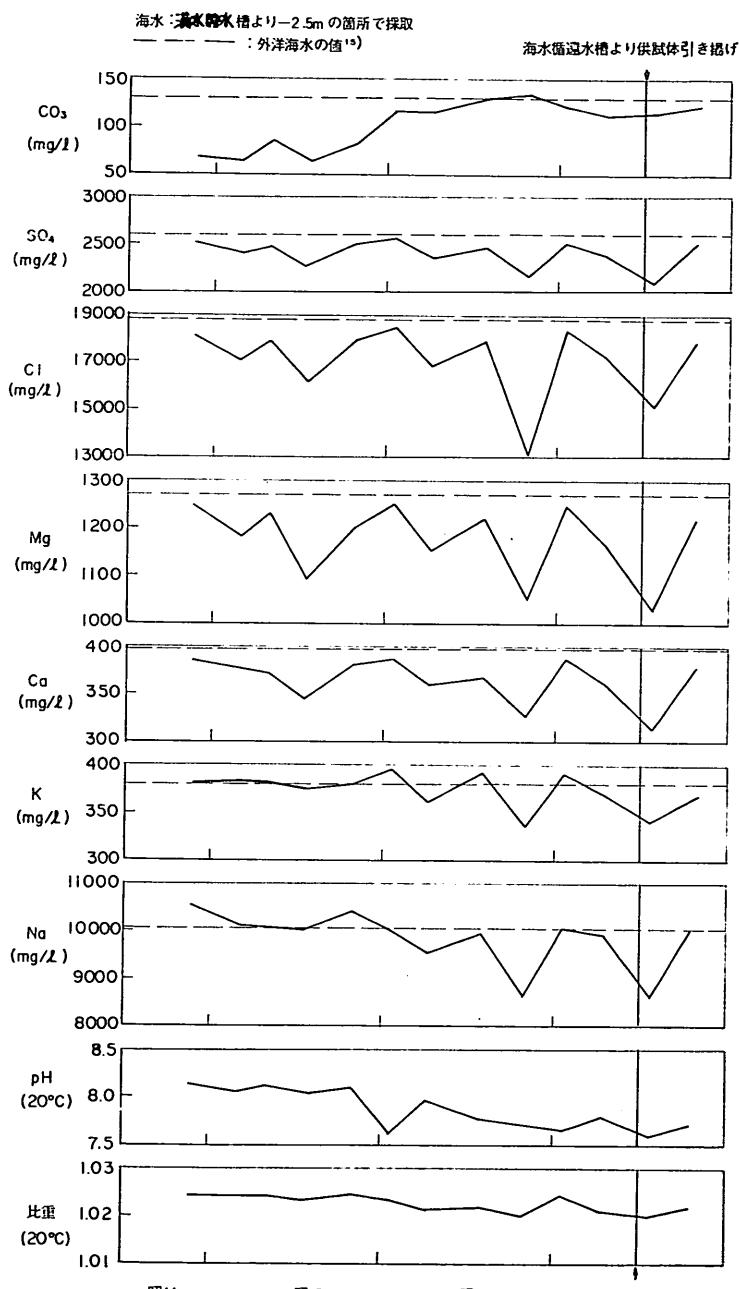
図-4 海水循環水槽海水分析結果

毎に測定された海水の分析結果は図-4に示している。

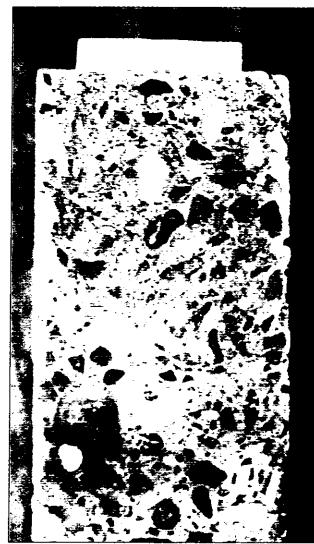
写真-5 はり断面の変色状況の一例 (フェノールフタレイン使用)

つぎに、はりの数本について断面を切断してpHを測定した。切断したはりは、いずれも普通コンクリートであって、材令7年においては感潮部に静置したはり、材令9年においては海水中に浸漬したはりを試験に供した。写真-5および図-5では、各種指示薬を用いた変色域の状態の1例を示しており、表-3はその試験結果である。ここで平均深さとは、指示薬により変色せぬ領域面積を周長で除した値である。

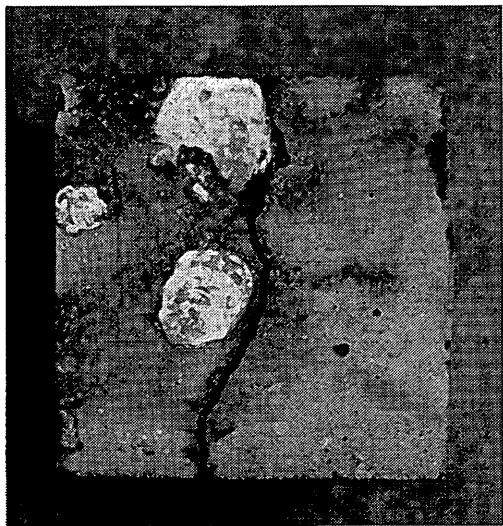
写真-3 はり下面の海水中生物の付着状況（写真上下ははり側面、左右方向ははり軸）

供試はりを海水循環水槽より引き揚げた後、表面観察を行なった結果では、コンクリート表面は予想されたより海水中生物の付着は少なかった。しかし、一部供試体では、表面にふじつけ類の付着していた跡が見られる。写真-3は、海水循環水槽に5年浸漬した供試体のはり下面の状況を示している。

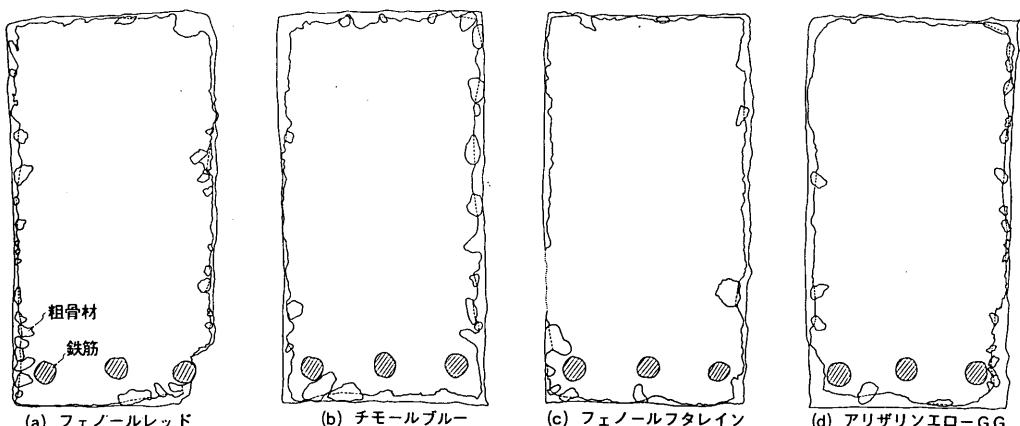
図-5 指示薬によるコンクリートはり断面の変色状況

観察結果では、概して供試体上縁における平均深さが下縁における平均深さに比して大きいようである。はりによって若干の相違は認められるが、一般に、フェノールレッド、チモールブルー、フェノールフタレイン、アリザリンエローGGの順序で、平均深さは大きな値を示す傾向にある。はりT7NB1は他のはりに比較して平均深さが大きいが、主として、使用されたコンクリートが貧配合であることに由来すると考えられる。

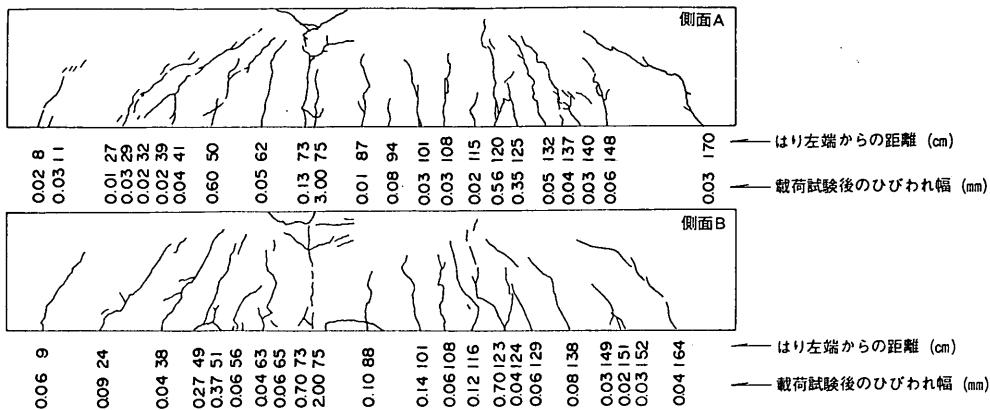
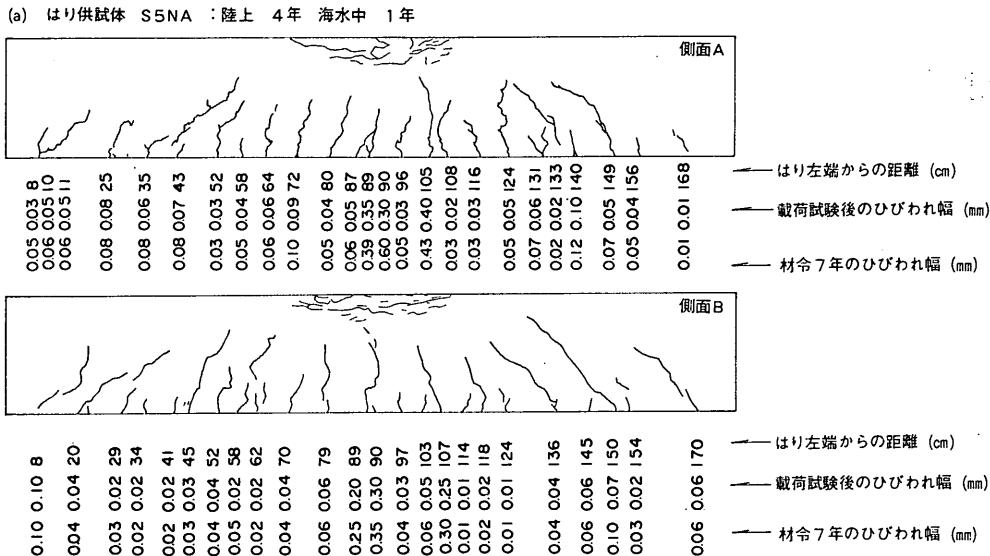
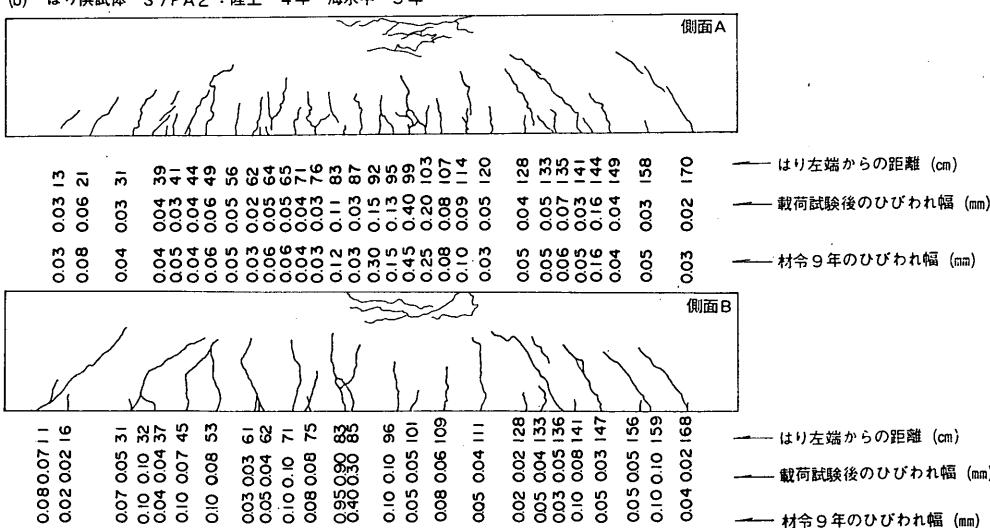
図-6 はりのひびわれ幅観察結果の一例

供試体引き揚げ時のひびわれ幅の測定結果の1例は、図-6に示す通りである。ひびわれ幅はすべて鉄筋重心位置で測定した。はり載荷試験後のひびわれ幅測定結果を多少上廻るものも認められるが、測定者によるひびわれ幅の測定箇所の相違も考えられ、ひびわれ幅の変化は予

(ひびわれ幅は重心位置における値)

想されたよりもはるかに小さく、ほぼ荷重解放後のひびわれ幅を維持して海水循環水槽中において海水の作用を受けたものと考えられる。したがって、本文では、供試体暴露時のひびわれ幅を基準として、鉄筋の腐食傾向を検討することとした。

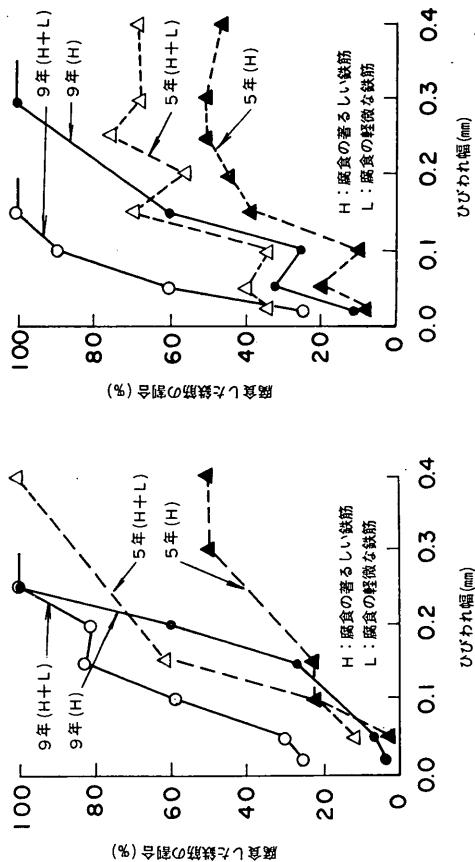
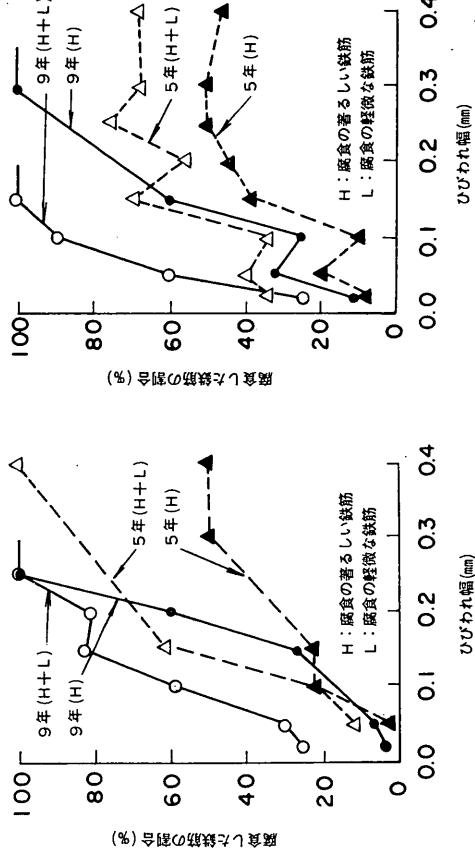
図-7 ひびわれ幅と鉄筋の腐食
(a) 海水中浸漬
(b) 感潮部設置

鉄筋コンクリートはり表面の鉄筋軸位置におけるひびわれ幅と、内部鉄筋が腐食する割合(以下、本文では腐食発生率と呼ぶこととする)を示したもののが表-4である。表-4において、腐食発生率0%とは、たとえば、評価Lでひびわれが発生していても、対応する箇所のすべての鉄筋に腐食が認められないことを表わし、評価Hで腐食発生率100%とは、すべての鉄筋が著しく腐食していたことを示している。図-7は、5年試験および9年試験に關し、主として腐食が明瞭に認められるもの(評価H)を基準として、鉄筋の腐食発生率を図示したものである。なお、ひびわれ幅の大きな位置の鉄筋については、測定値が少ないために、以下では0.2~0.3mm以下のひびわれ幅を主に考察の対象とすることにする。

図-8によると、海水中に浸漬した供試はりにおいては表面ひびわれ幅が0.3~0.4mm程度ではば確実に鉄筋は腐食すると言いたい得るようである。9年経過の時点においては、ほぼ0.1mmのひびわれ幅で内部鉄筋の50%は発錆し、0.25mm程度のひびわれではすべての鉄筋にサビが認められる。ひびわれ幅が0.1mm以下であっても、評価Hのサビは観察されるが、鉄筋の腐食発生率50%を基準として検討すると、材令9年において評価L+Hおよび評価Hのサビが発生するひびわれ幅は、0.1mmおよび0.2mm程度と想定される。

感潮部に設置した供試はりの、材令9年における発錆傾向は、海水中に浸漬した供試はりに比較し若干大きくなるようである。ほぼ0.15mmのひびわれ幅で、内部鉄筋は確実に腐食されるようである。鉄筋の腐食発生率50%近辺におけるひびわれ幅は、評価L+Hおよび評価Hのサビで、それぞれ、0.05mmおよび0.15mmと、海

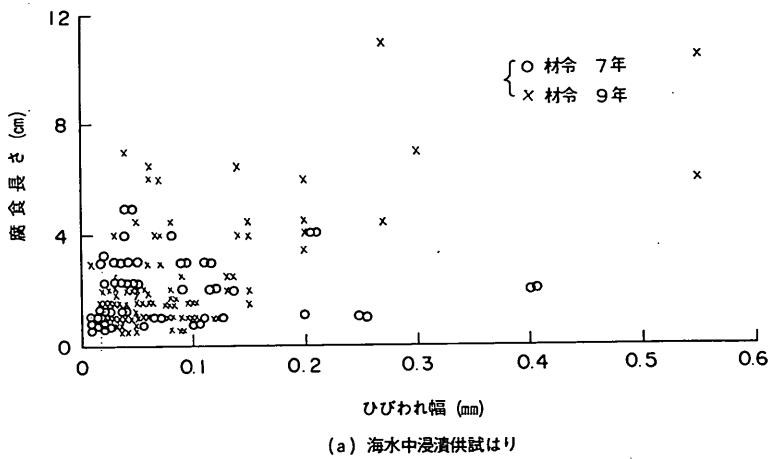
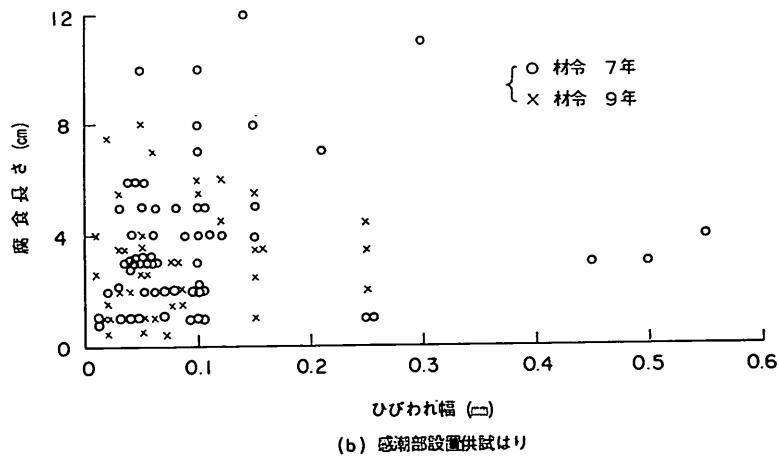
図-8 ひびわれ位置における鉄筋の腐食長さ

図-8は、鉄筋コンクリートはり表面のひびわれ幅とその箇所に対応する内部鉄筋の腐食の軸方向長さを示したものである。測定値が相当にバラついているために一般的の傾向を捉えることは困難であるが、表面ひびわれ幅が0.1~0.2mm程度であっても、腐食長さは4~8cmに達するようである。神山は両引きき供試体を用いて、表面ひびわれ幅と内部鉄筋の腐食の傾向を検討している^{10),18)}。供試体は東京都内の大学の構内に静置し長期暴露試験を実施した。したがって、暴露条件は本試験とは相違す

る。神山によると、鉄筋の腐食長さは、コンクリートのかぶり、ひびわれ幅、鉄筋に載荷した引張応力度、鉄筋径などによって影響を受けるようである。実験条件が同一でないために、直接に比較することは無理を伴うが、たとえば、腐食長さに関する神山の実験式を本結果に適用すると、

$$l_r = 4,440w_r - 20$$

w_r は残留ひびわれ幅であり、0.1mmおよび0.2mmのひびわれ幅に適用すると、腐食長さ l_r はそれぞれ、42cm および 89cm となる。前述したように、供試体形状、コンクリートのかぶり、鉄筋径、載荷条件、暴露条件などの実験条件が、本実測値と良い符合を示さぬ主因と考えられる。

本実験結果によると、腐食長さは表面ひびわれ幅の500倍程度に達するようであるが、いかなる過程を経て

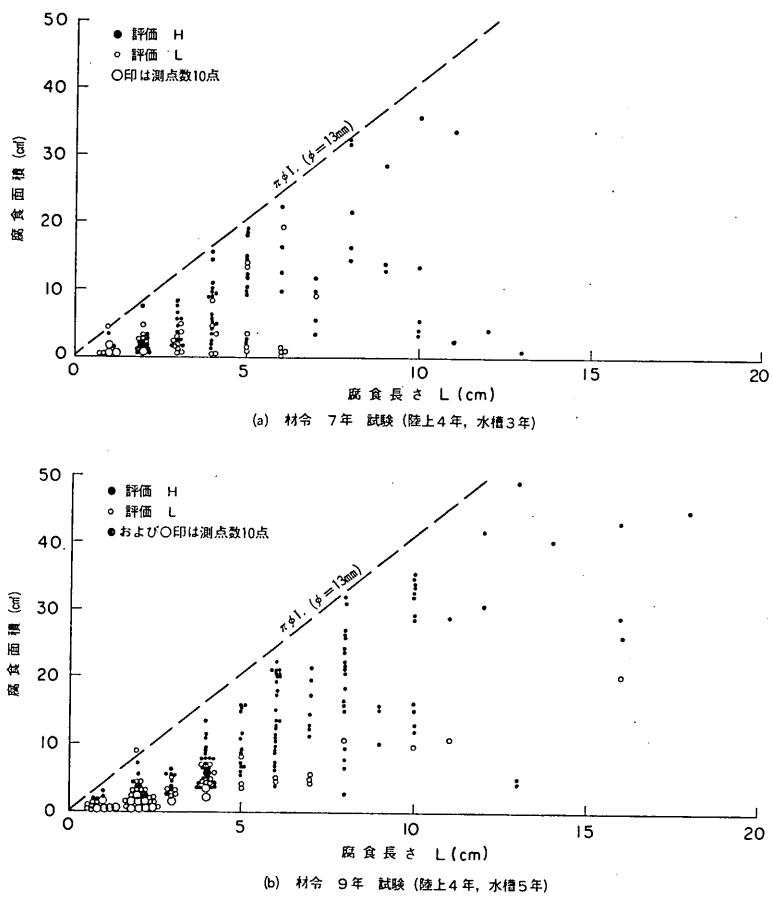
図-9 鉄筋発錆箇所における長さと面積

鉄筋がある長さを有しサビが発生していたとしても、全周に発錆しているわけではない。図-9は、腐食長さ l の区間における腐食面積を図示したものである。破線は、腐食長さの区間一様にサビが発生したときの面積を示しているが、破線上あるいは破線近辺にある測定値は少ない。鉄筋の腐食観察においても、4.1で述べたように鉄筋下面のサビの進行が顕著であったが、コンクリートと鉄筋間に空隙が予想されるこの部分における鉄筋軸方向のサビが著しい。試験片によって相違するが、一般には全周一様に腐食の進行する例は少ないと見える。

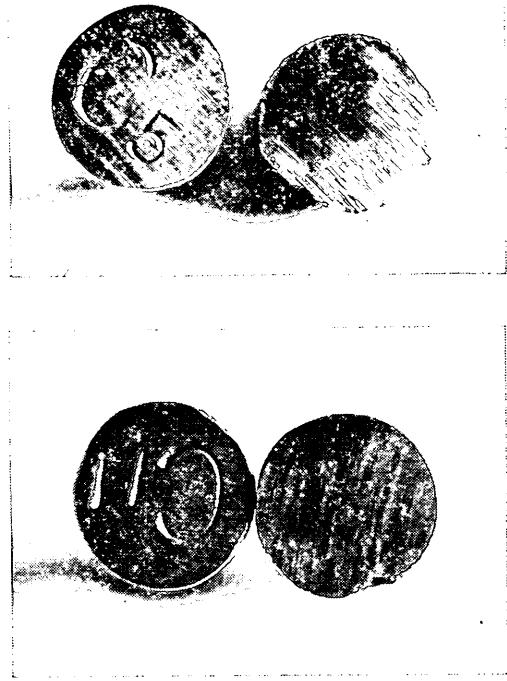
写真-9 集中腐食箇所の鉄筋の断面変化

サビ部分の平均減少厚は、数例を除いては、0.03mm程度である。海水環境下にある鋼材の腐食による減少厚は、海水中では年間0.1m/m/yr.程度と言われているが、長期間経過した港湾構造物の調査結果では0.05mm/yr.あるいはこれ以下であり、感潮部に設置した鋼材片の腐食速度は0.1~0.2mm/yr.程度である¹⁹⁾。本試験片の平均減少厚はこれらの1/15~1/60程度である。本試験片の減少厚は腐食部分の平均値であり、ひびわれ発生箇所の減少量は後述するように必ずしも小さいとは言えない。しかも、ひびわれ部分から鉄筋軸方向に左右に伸びた極めて程度の軽いサビすべてを含んだ平均減少厚であり、これらの要因が小さな平均減少厚を示す原因であると考えられる。逆に、A10, C11, C14, C19, C20の試験片のように集中腐食に近いサビでは、平均減少厚が0.1~1mmに達するものもある。写真-9では、集中腐食と近い箇所を切断して、サビの発生していない箇所と対比して示した例である。
