港湾技術研究所 報告

5. 腐食鋼矢板の補修工の耐力特性

5. Mechanical Properties of Repaired Steel Sheet Piles

Synopsis

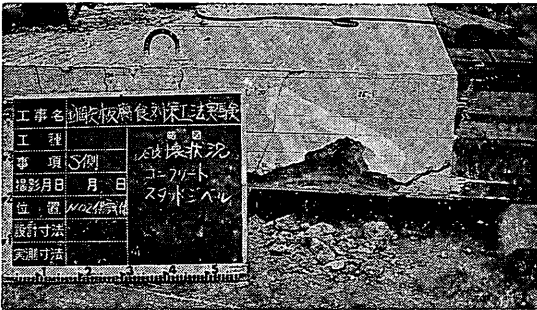
図-40 ひびわれ状況 (No. 1)

側面の短辺方向に発生したひびわれから推定でき、この深さはほぼ中立軸の位置となる。荷重が大きくなると、外側スタッドジベル付近のコンクリート側面に長辺方向のひびわれが発生した。この状況を図-40に示す。これは、スタッドジベル周囲のコンクリートの引抜きせん断に伴うものであり、荷重が32tfでスタッドジベル回りのコンクリートが円すい状にせん断破壊した。その後、破壊が各所で進行し、最終的には、鋼矢板の中央部が座屈して終局状態となった。
