港湾技術研究所 報告

VOL. 29 NO. 4 DEC. 1990

5. 鋼—コンクリート接合ハイブリッド部材の 海洋環境下における耐久性

5. Durability of Steel-Concrete Composite Hybrid Members in Marine Environments

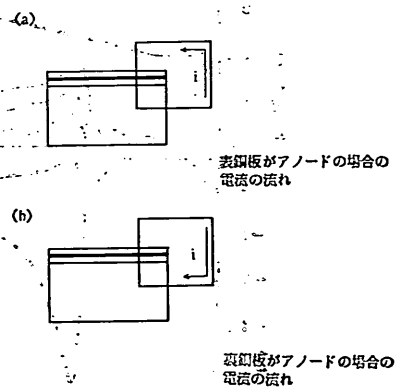
図-22 腐食傾向と電流の方向の関係

示す。図(a)のように裏鋼板から表鋼板への電流が測定されれば表鋼板がアノードとなる腐食電池が形成されているものと考えられ、逆に(b)のように表鋼板から裏鋼板への電流が測定されれば表鋼板がアノードとなる腐食電池が形成されているものと考えられる。
