港湾技術研究所 報告

VOL. 30 NO. 3 SEPT. 1991

2. 港湾コンクリート構造物の補修方法としての 電着工法の適用性

2. Applicability of Electrodeposition as a Repairing Method for Deteriorated Marine Concrete Structures

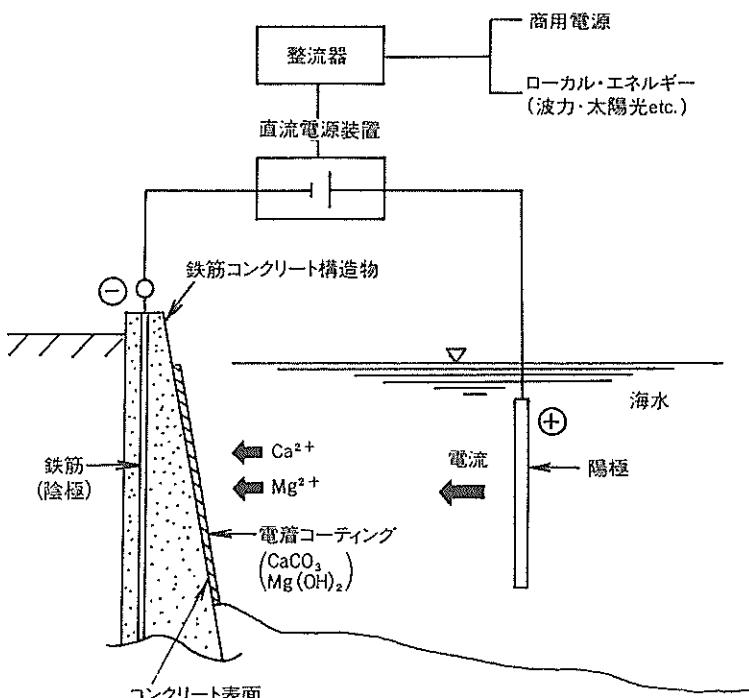
図-1 電着工法の概念図(1)

これらの補修工法とはその原理が異なる方法として、電着工法が提案されている。この工法は海水中に配置した陽極からコンクリート構造物中の鉄筋（陰極）へ微弱な直流電流を流すことにより、コンクリート表層部およびひびわれ部に電着物を析出させ、より緻密なコンクリートに仕上げるものである。析出する電着物は海水中に溶存しているCaイオンやMgイオンの化合物である炭酸カルシウムや水酸化マグネシウムである。電着工法の概念図を図-1～図-2に示す。図-2に示すように、電着物はコンクリートの表面に析出するとともにひびわれ部にも充填される。この工法は数年前より供試体を用いての試験が実施されており、それらの成果が発表されている^{1,2)}。写真-1に室内試験による電着物の析出状況を示す。写真-1に示すように、ひびわれ部への電着物の充填は十分に行われている。

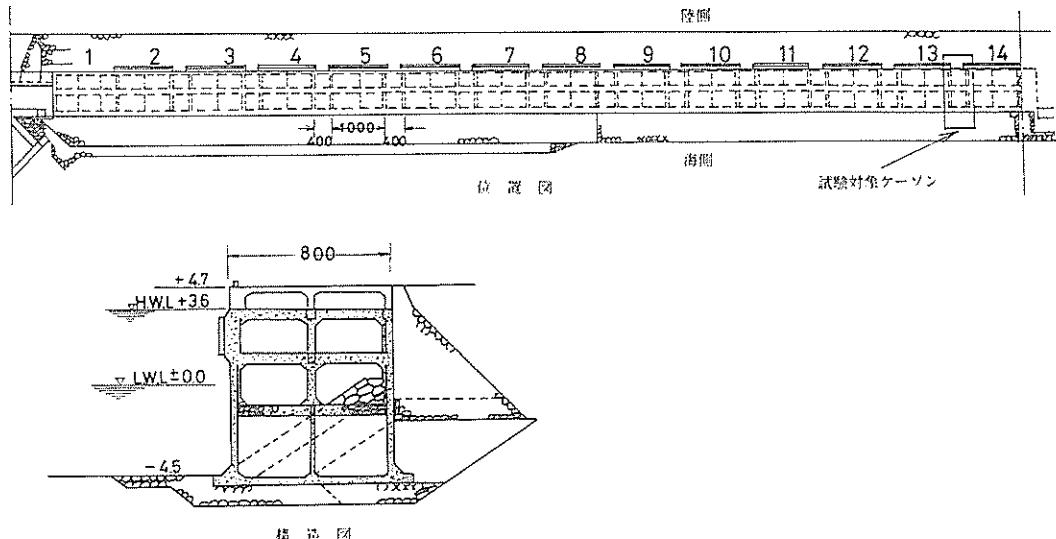
図-4 試験対象構造物

実構造物試験を実施した対象構造物は松山港の大可賀埠頭2号岸壁のコンクリート構造物である。図-3および図-4に対象岸壁構造物の位置図と断面図を示す。また、写真-2に対象岸壁を示す。構造は鉄筋コンクリート製（ケーソン）であり、幅4m×奥行き8m×高さ9mのものが図-4に示すように14個設置されている。今回は、その中のケーソンNo. 13を用いて試験を実施した。

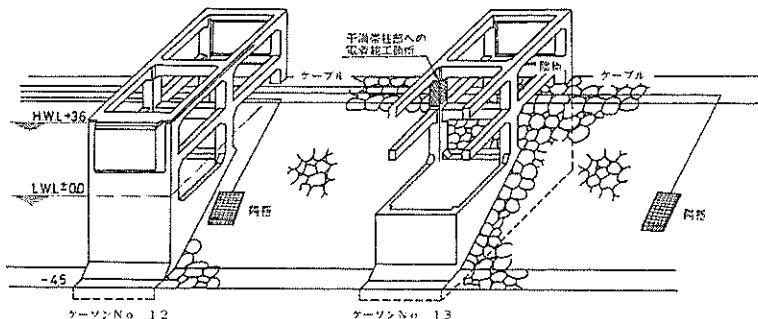
図-5 試験対象ケーソン構造図および陽極配置概略図

本試験に用いた陽極および試験設備の配置概略図を図-5、図-6に示す。また、試験設備の名称および仕様を

側壁面の順に貴となっており、電位の卑な箇所ほど析出量の多い傾向が認められた。この電位の差は陽極の配置（図-5 参照）の影響を受けている。すなわち、陽極に近い部分が最も卑な電位を示し、陽極から離れるに従い貴な値を示す傾向がある。

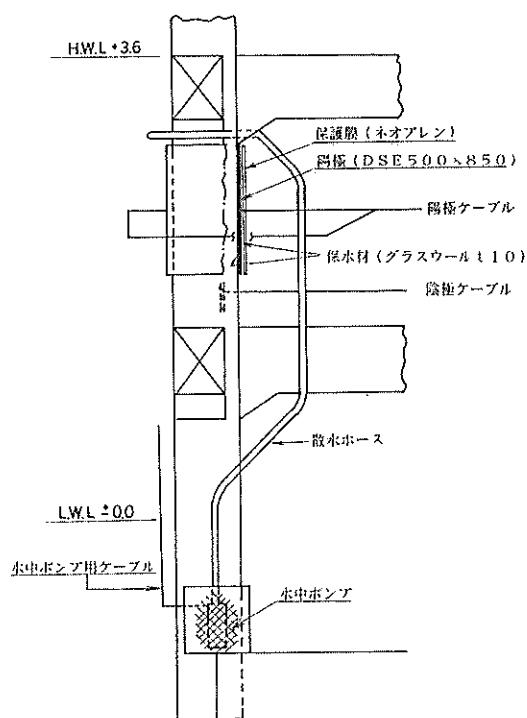
図-7 干満帶柱部への電着施工要領図

干溝帶部の柱については、北側の柱1本について実施した。干溝帶の補修部が干潮時にも常時海水に接するよう、水中ポンプにより海水を供給する設備を取り付けた。その電着施行要領図を図-7に、設備の取り付け状況を写真-4に示す。施行後の干溝帶部の柱は常時海水で浸漬されているために、定電流制御（電流一定）による通電を行った。実際の設定値としては、柱4面の総面積約 $1.74m^2$ に対して電流密度 $0.5A/m^2$ （30日間）、 $0.7A/m^2$ （95日間）を採用した。

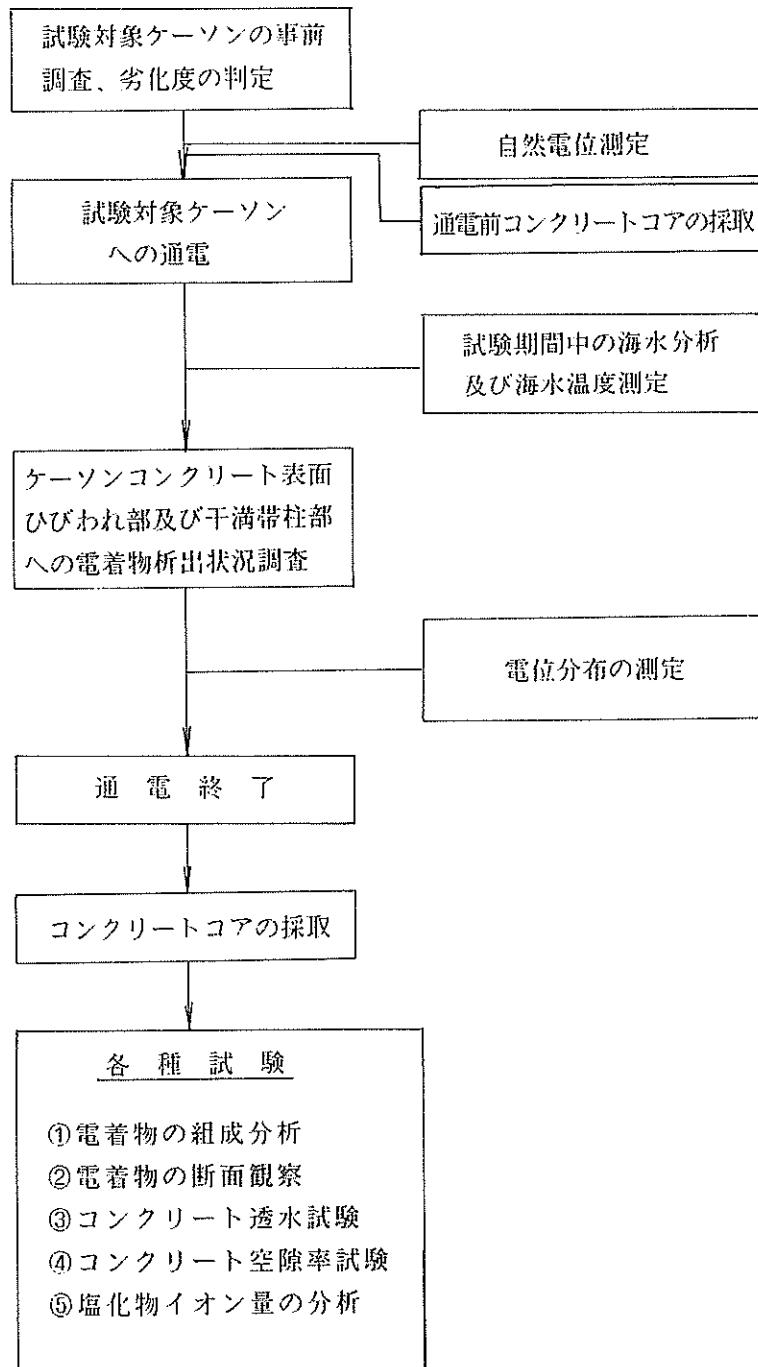
図-8 実構造物試験のフロー図

実構造物試験のフロー図を図-8に示す。

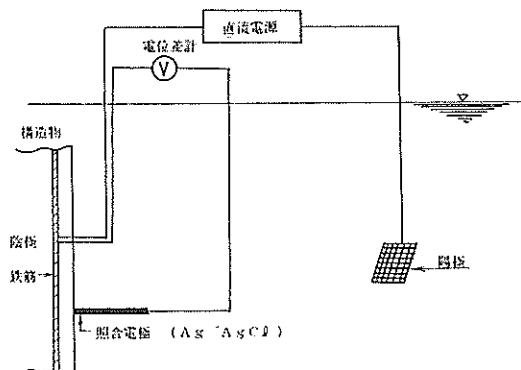
図-9 電位測定要領図

試験対象構造物全体への電流分布を把握するために、コンクリート中の鉄筋の電位を測定した。電位の測定は通電時の電位(On-Potential)について行った。測定には海側壁面の陰極ケーブル接続用ピースに測定端子を接続し、電位差計を介してコンクリート表面に照合電極を押し当て測定した。照合電極には銀一塩化銀電極($\text{Ag}/\text{AgCl EL}$)を使用した。測定要領を図-9に示す。

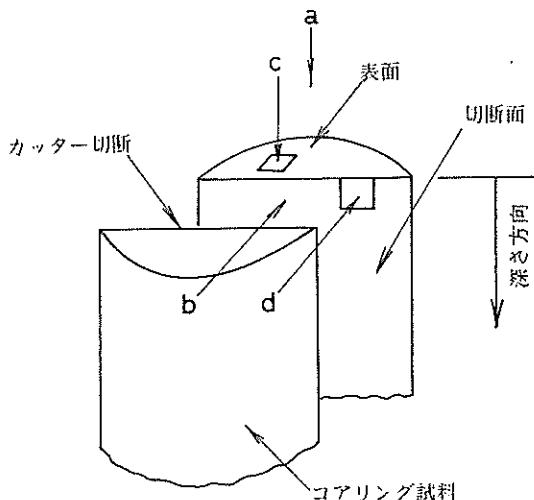
図-10 コンクリートコアの断面観察位置（図中のa～dは写真-12の撮影位置を示す）

ケーソン本体の正常部および干満帶柱部の試料は図-10に示すように、深さ方向に沿って2分割し、目視および実体顕微鏡により断面観察を行った。

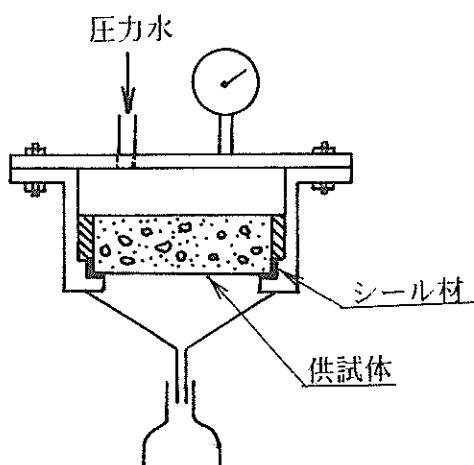
図-11 円板形供試体を用いた透水試験、
アウトプット（外圧）方式

透水試験の供試体は、構造物から採取した直径10cmの表面から2cmまでのコンクリート切片(Φ10cmの円板状)である。試験方法は圧力水を供試体に加えて、その浸透流量を測定して透水性を求める方法(アウトプット法)によった。すなわち、一定圧力(1.5kgf/cm²)で供試体に加えた水が単位時間に単位面積から流出する量を計り、その流出量が一定になるまで測定を続け、その時の流出量を用いて、次式から透水係数を計算した。

A = 供試体の断面積 (cm²)
透水試験装置の概要を図-11に示す。

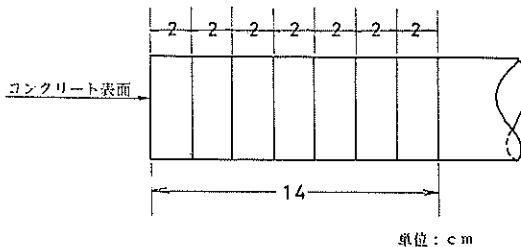
図-12 コンクリートコアの切断方法

塩化物イオン量を測定する試料は試験対象構造物よりφ7cm×l20cm程度のコアを取り、図-12に示すようにコンクリート表面から2cmずつ切断し14cmまでの7個について、それぞれコンクリート中に含まれている塩化物イオン量の分析を行った。なお、塩化物イオン量の分析

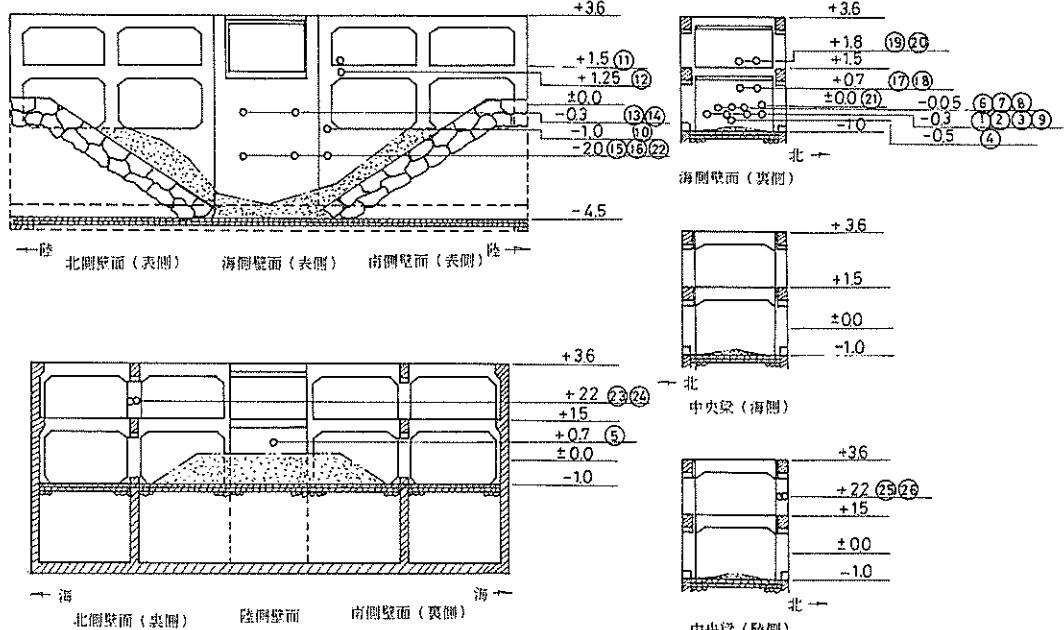
図-13 コンクリートコアの採取位置（○数字箇所）

各種試験のためのコンクリートコアの採取位置を図-13および表-5に示す。

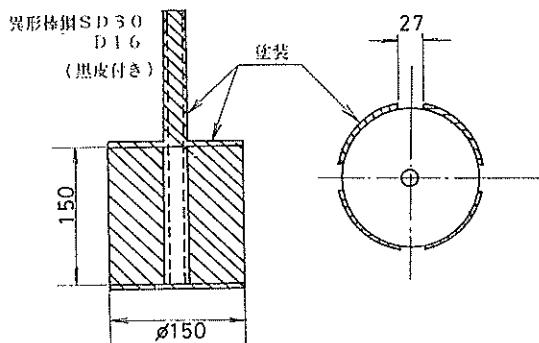
図-14 付着強度試験に使用した供試体の形状寸法
(単位: mm)

供試体を製作するに当たって、セメントは普通ポルトランドセメントを用いた。骨材はアルカリ反応性試験（モルタルバー法）の結果、無害のものを用いた。コンクリートの示方配合を表-7に示す。供試体の形状は図-14に示すように円柱の供試体の中心には実構造物をシミュレートする意味から、JIS G 3112「コンクリート用棒鋼」に定める異形棒鋼SD30, D16を用い、黒皮付きのまま用いた。鉄筋とコンクリートとの付着区間は棒鋼に文字などの特別な圧延マークのないものとした。

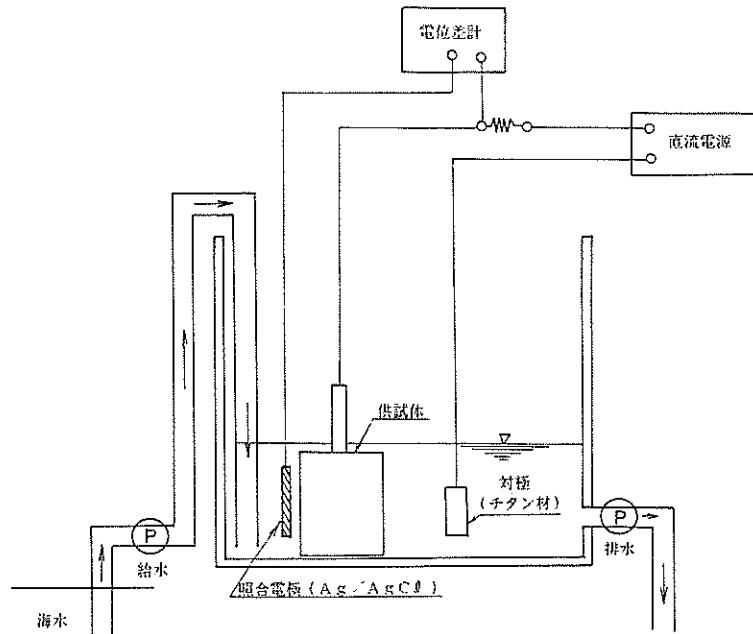
図-15 付着強度試験用供試体への通電方法

通電方法は図-15に示すように、常時海水が交換され
るように設備された水槽に供試体を浸漬し、不溶性陽極

(チタン材)を対極として通電した。

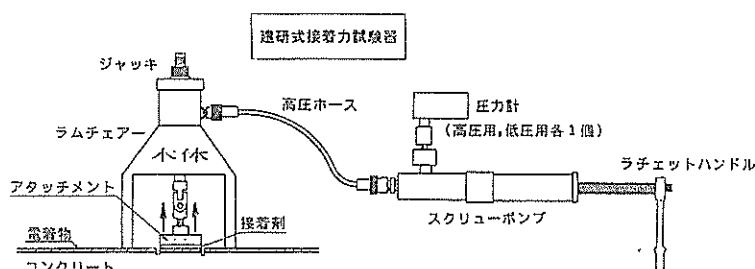
図-16 電着物とコンクリート表層部との接着力試験概要図

接着力試験は図-16に示すように、建研式接着力試験
器を用い、供試体の6地点について行った。

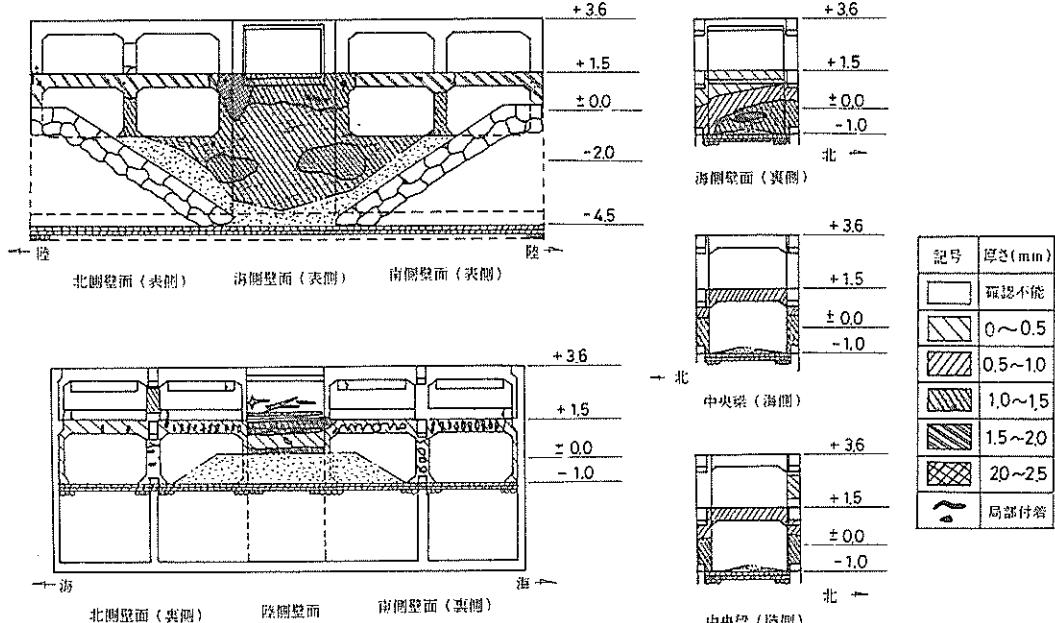
図-18 ケーソンへの電着物の析出分布状況（通電5か月）

ケーソン本体正常部については通電3ヶ月後では-1m以下の海側壁面、陽極に面した南北壁面の表面に約1mmの厚さで膜状の電着物が析出しているのが確認された（写真-6）。通電5ヶ月後では陸側壁面+1.0m付近まで約1mmの厚さの電着物が認められるようになった。構造物全体への析出分布は、図-18に示すように陽極に面した北側壁面表側、南側壁面表側（平均厚さ2mm）および海側壁面表側（平均厚さ1.5mm）に析出量が多い。一方、海側壁面裏側、陸側壁面および南北壁面の裏側面への析出量は平均厚さ1mm以下であった。すなわち陽極の反対側には電着物の析出が少なかった。

なお、各部分の電位を測定してみると、海側壁面表側が最も卑な値を示し、南北壁面表側、海側壁面裏側、陸

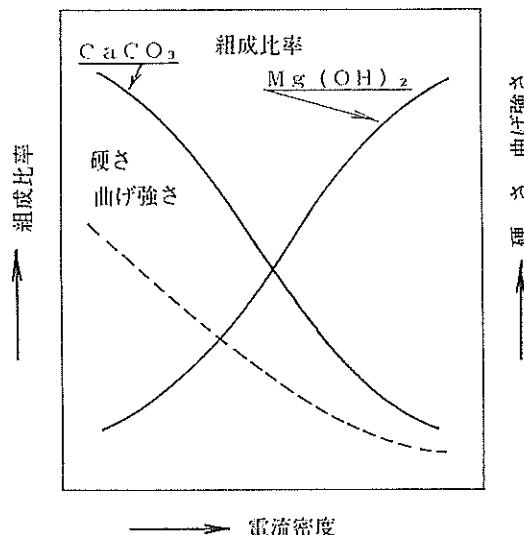
図-19 電着物の組成比率、硬さ、曲げ強さと電流密度との関係

表-10より電着物の組成は、ケーソン本体の正常部とひびわれ部を比較すると、ひびわれ部の方が CaCO_3 が少ない反面 $\text{Mg}(\text{OH})_2$ が多く、 $\text{CaCO}_3/\text{Mg}(\text{OH})_2$ 比（以下 Ca/Mg 比と呼ぶ）の小さいことが分かる。ケーソン本体の正常部および干満帶柱部に析出した電着物の Ca/Mg 比は1.7～3.5であるのに対し、ひびわれ部の Ca/Mg 比は0.2と小さかった。一般に電着物の主成分である CaCO_3 および $\text{Mg}(\text{OH})_2$ の割合は、電流密度によって変化し、低電流密度では CaCO_3 の割合が高く、高電流密度では $\text{Mg}(\text{OH})_2$ の割合が高くなると言われている⁴⁾。

上記のことを考慮して正常部とひびわれ部の電着物の組成の違いの原因を考えてみると、ひびわれ部はひびわれによる抵抗の減少によって、ひびわれ部に流れる電流密度が正常部に比べ高くなり、その結果、Ca/Mg比の小さい電着物が生成したものと考えられる。そのため、Ca/Mg比の大きい電着物を析出させるためには電流密度を低く抑えるような適切な電流制御を行うことが必要である。

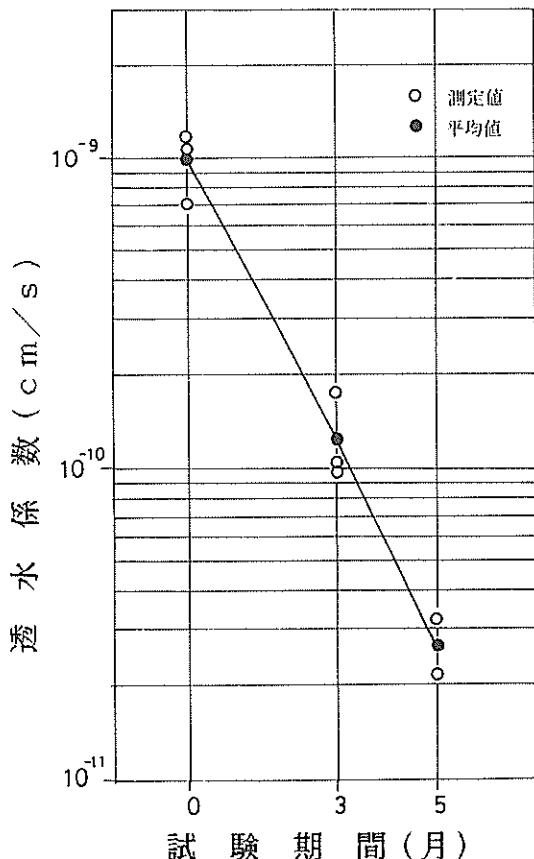
図-20 通電前、通電後のコンクリートの透水係数

係数は約 $1 \times 10^{-9} \text{ cm/s}$ であった。これに対して、3ヵ月通電後の透水係数は $1.25 \times 10^{-10} \text{ cm/s}$ と約 $1/8$ に、5ヵ月通電後の透水係数は $2.68 \times 10^{-11} \text{ cm/s}$ と約 $1/40$ にそれぞれ透水性が小さくなっていた。通電5ヵ月における深度別の透水係数を比較してみると図-21のようになる。 $+1.8\text{m}$ の箇所と -0.3m の箇所とでは透水係数に差が見られ、 -0.3m の方が透水係数は小さかった。この現象は海水の浸漬時間の違いによる電着物の析出量の差に起因しているものと思われる。

から採取した通電前のコンクリートの透水係数は約 $1 \times 10^{-9} \text{ cm/s}$ であった。この透水性は表-14では普通にランクされ、表-15ではスリップフォーム法で気乾状態の場合あるいは高品質のコンクリートと区分される。これに対して、3カ月通電後のコンクリートの透水係数は $1.25 \times 10^{-10} \text{ cm/s}$ と約 $1/8$ に、5カ月通電の場合には $2.68 \times 10^{-11} \text{ cm/s}$ と約 $1/40$ にそれぞれ透水性が低減しており、表-15に示す高品質コンクリートあるいは超高品质コンクリートに区分されることになり、コンクリートの品質の向上が確認されたと考えられる。

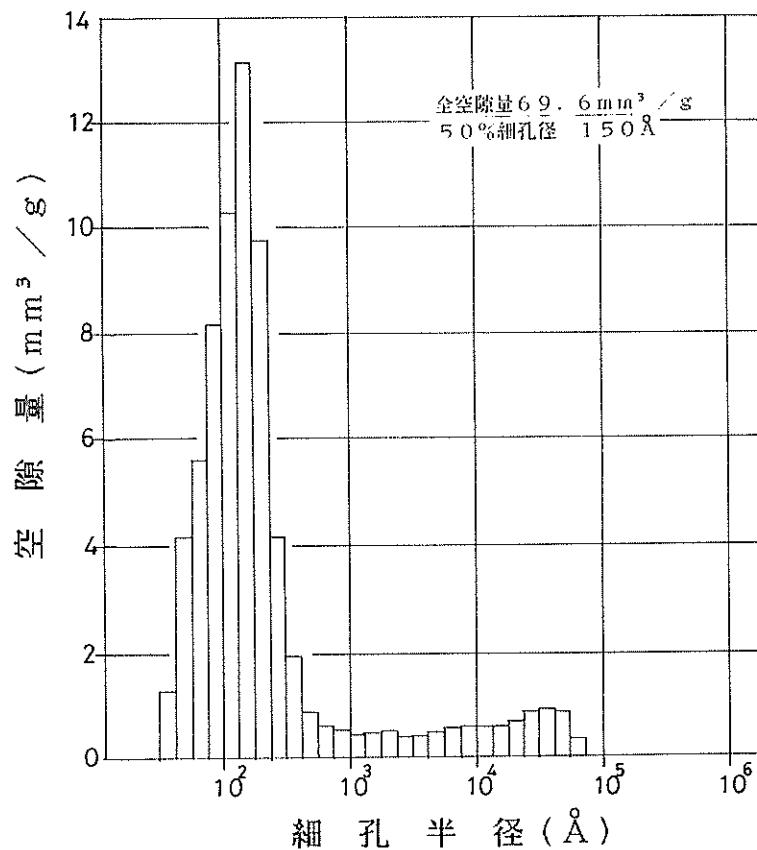
図-26 電着物の細孔構造

一方、表面に析出した電着物の空隙量および細孔径分布を図-26に示す。コンクリートに見られたような10⁵Å付近のピークは確認されないなど、コンクリートの細孔分布と異なっている。空隙量は70mm³/g程度で内部コンクリートとほとんど変わらないが、細孔径分布は細孔径がより小さい方に位置している。すなわち、400Å以下の空隙量が全体の80%強もあり、50%細孔半径も150Åと非常に緻密であった。

したがって、以下のことを考慮すると電着通電による透水性の低下・水密性の向上は主に、コンクリート表面と鉄筋近傍のコンクリート中に形成された電着物層によるものと判断できる。

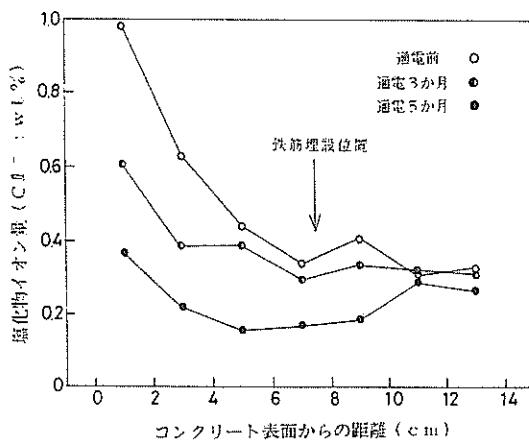
図-27 コンクリート中の塩化物イオン量の分布状況

コンクリート中の塩化物イオン量の分析結果を図-27に示す。

通電前の塩化物イオン量はコンクリートの表層部において最も多く、深くなるに従い減少する傾向を示した。既往の報告¹⁾と同様に建設後、海水、波浪等により外部から多量の塩化物イオンが浸透、蓄積したことが分かる。通電後（5カ月）では鉄筋付近の塩化物イオン量は約50%に減少していた。これは塩化物イオンが陰イオンであるために陽極側に引き寄せられたものと考えられる。このような傾向は図-28に示すようにコンクリート中の鉄筋への電気防食試験によっても、鉄筋周辺における塩化物イオン量が無通電のものに比べて低減することが認められている¹⁰⁾。

したがって、電着工法は電気防食と同様にコンクリート中へ浸透した塩化物イオンを取り除く効果があり、コンクリート中の塩化物イオンの除去法としても利用出来るものと考えられる。

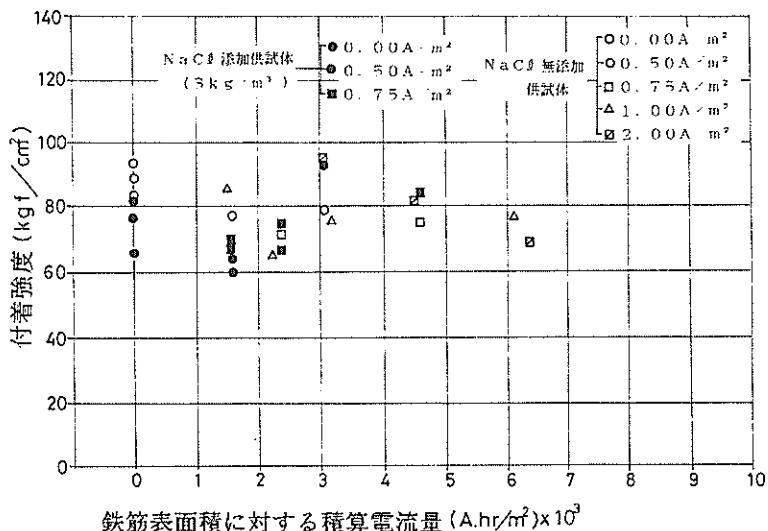
図-30 積算電流量と付着強度との関係

表-18に付着強度試験結果を示す。また、図-30に積算電流量と付着強度との関係を示す。

電流密度が $0.75\text{A}/\text{m}^2$ 以下では付着強度の有意な低下は見られない。また、通電を行った場合のNaClの添加、無添加による差もあまり見られない。しかし、電流密度が $1\text{A}/\text{m}^2$ で積算電流量が $2,250\text{A}\cdot\text{hr}/\text{m}^2$ および電流密度が $2\text{A}/\text{m}^2$ で積算電流量が $6,300\text{A}\cdot\text{hr}/\text{m}^2$ では若干、低下傾向が見られる。

したがって、電着通電を行う場合には、 $0.75\text{A} \cdot \text{hr}/\text{m}^2$ 以下の電流密度で通電することが望ましいと考えられる。

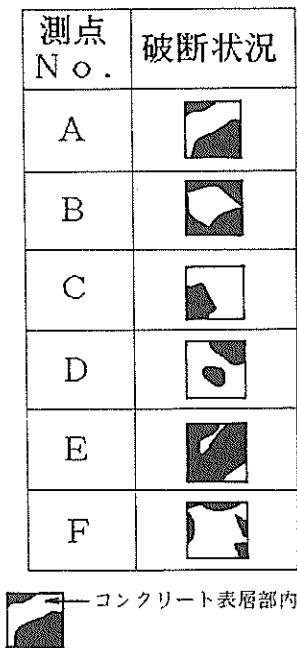
図-31 電着物とコンクリート表層部との接着力試験における破断状況

接着試験における破断状況は、図-31に示すようにコンクリート表面での破断の割合が44～87%の範囲であったことからも、電着物とコンクリートとの接着力とコンクリートの引張破断強度がほぼ同程度であったことがうかがえる。

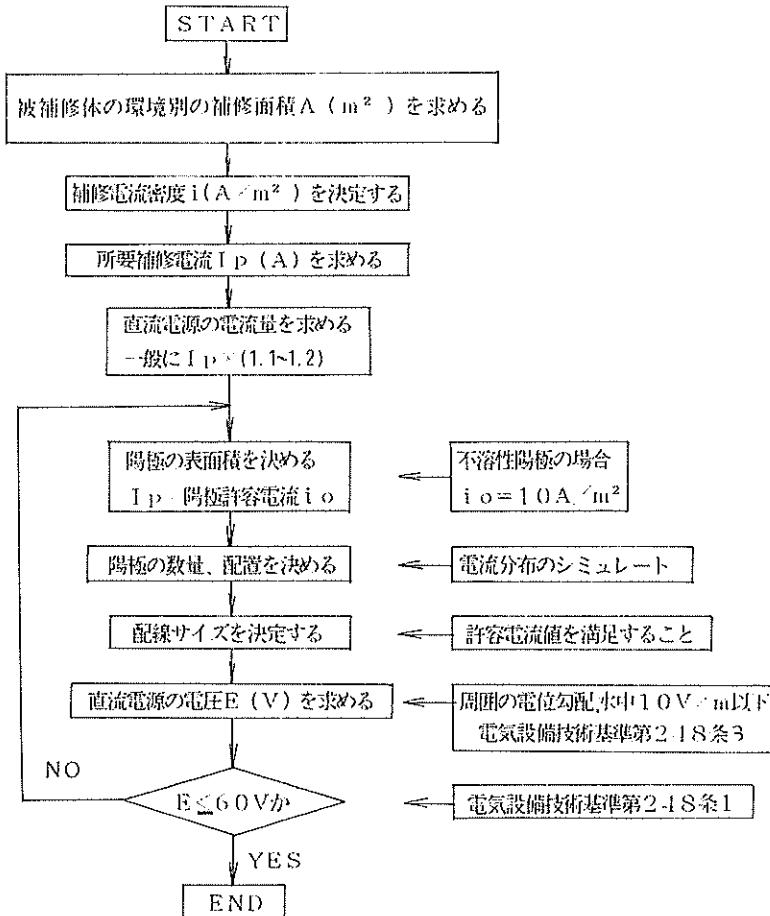
図-32 電着工法の設計手順フロー図

①補修電流密度は、コンクリート構造物の劣化度により異なるが、通常コンクリート表面積当たり $0.5A/m^2$ を基準とし、これに補修面積を乗じて所要補修電流量を求める。ただし、補修構造物が補修対象範囲外に連続している場合は、補修対象範囲外の近接部の構造物表面に流入する電流量をロス電流量として考慮する必要がある。

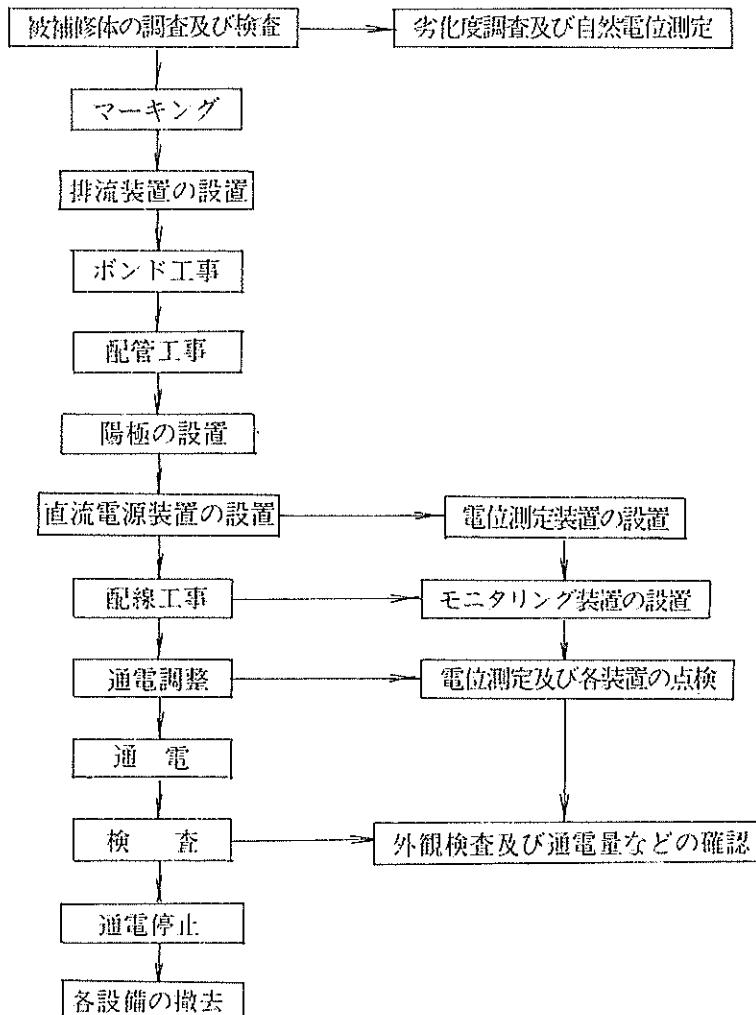
図-33 電着工法の施工手順フロー図

竣工検査が完了した後通電を停止し、直流電源装置、電極装置、通電ケーブル等の通電設備を撤去する。特に、排污装置の撤去については、内部鉄筋に溶接して取り付けた丸鋼を取り除いた後、コアリングしたコンクリートの箇所をモルタルで復旧する。

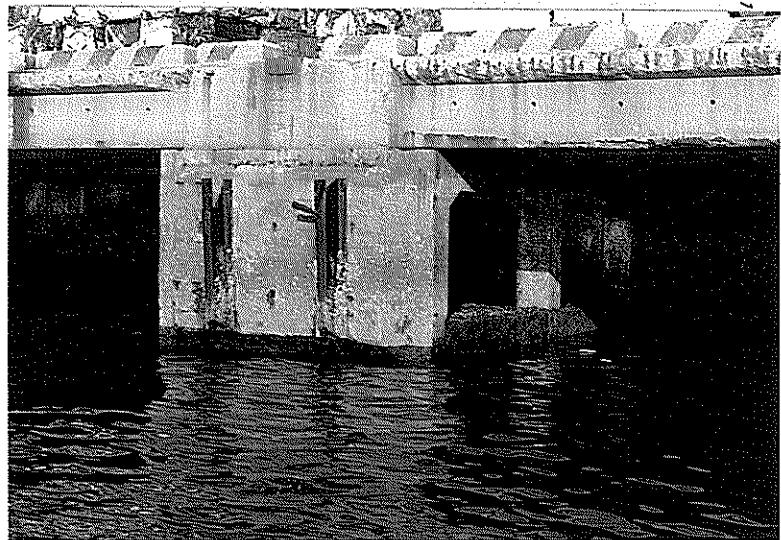
写真-3 試験対象ケーソン (No. 13)

写真-3に試験対象ケーソンを示す。この岸壁の竣工は昭和38年で、試験まで約25年を経過している構造物である。上部スラブの部分は塩害による鉄筋の腐食が激しく、コンクリートが剥離している所が認められた。

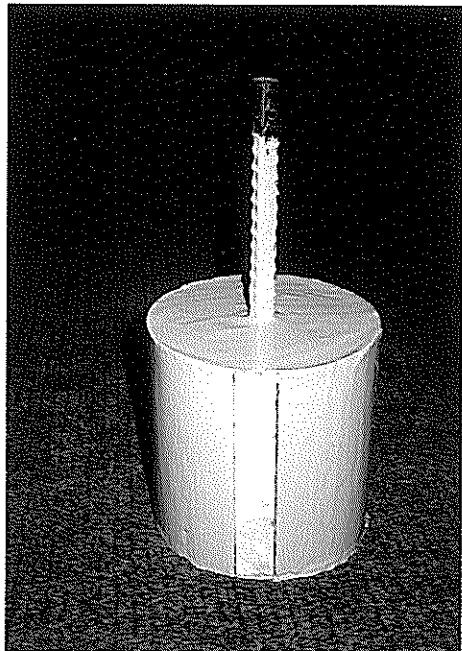
写真-5 付着強度試験に用いた供試体

港大可賀埠頭ケーソンの値)に合わせるために、写真一
5に示すように供試体側面のうち、幅2.7cm×高さ15cm
×4箇所を除く、全てのコンクリート面および突き出た
鉄筋部分についてエキボシ樹脂塗装(2回塗り)を施し、
絶縁処理した。

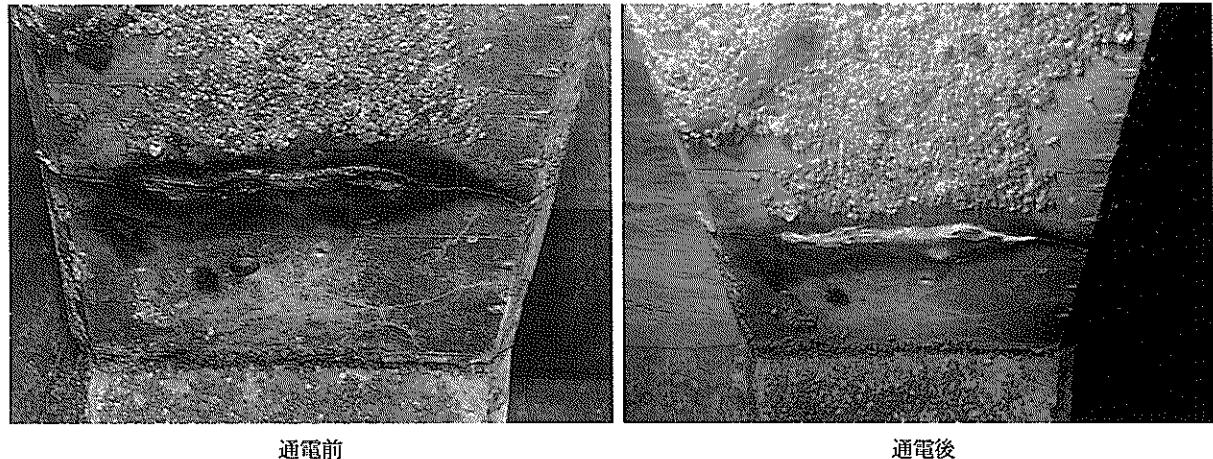
写真-8 ケーソン本体ひびわれ部への電着物の析出状況（南側梁+3.1m）

通電開始後、1.5ヶ月の比較的早い時期に、予め目視で確認されたひびわれ部の他に、当初確認されなかったひびわれ部にも電着物の析出が確認された。このひびわれ部における電着物の析出箇所は、水中部をはじめ、 $+3\text{m}$ 付近の干満带上部にも見られた。通電5ヶ月後の状況を写真-8に示す。

このように、ひびわれ部に干満帯部を含む広い範囲にわたって比較的早い時期から電着物の析出が認められた理由は、ひびわれ部は正常部よりも陰極となる内部鉄筋までの電気抵抗が小さいため、その部分への電着物の析出が容易に行われたためと考えられる。

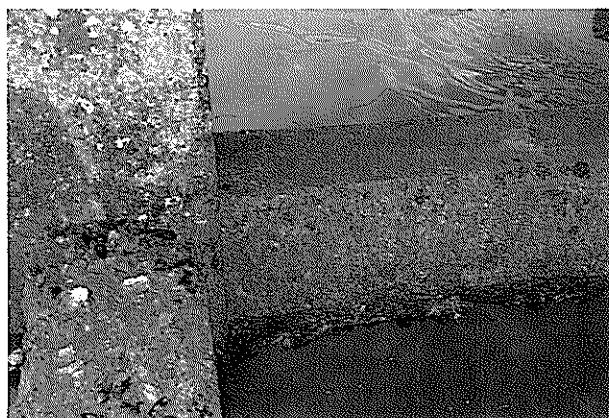
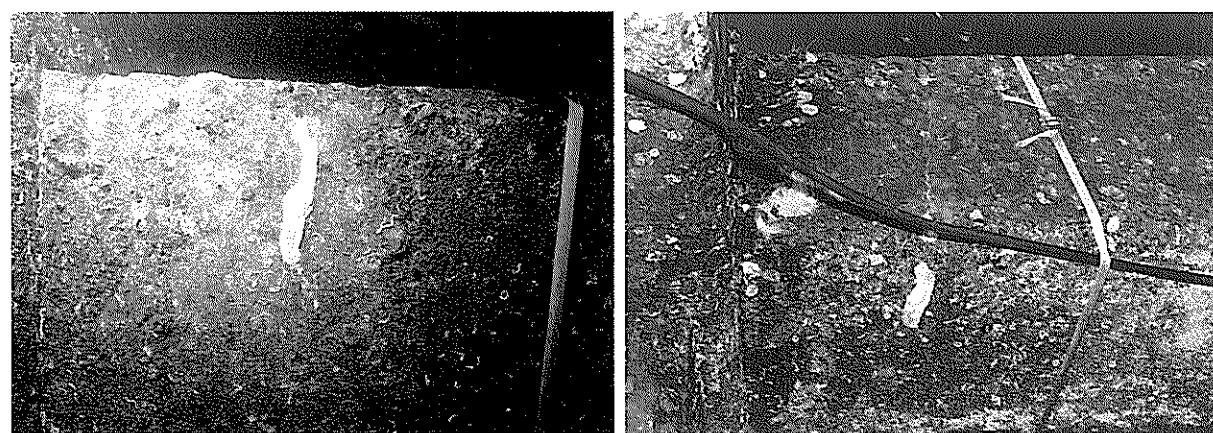
写真-9 ケーソン本体ひびわれ部への電着物の析出状況（北側梁+1.5m）

電着物はひびわれ部に沿って析出し、通電後3～5ヶ月には、厚さ3mm以上の電着物がそのひびわれ部を覆うようにして成長するのが確認された（写真-9）。

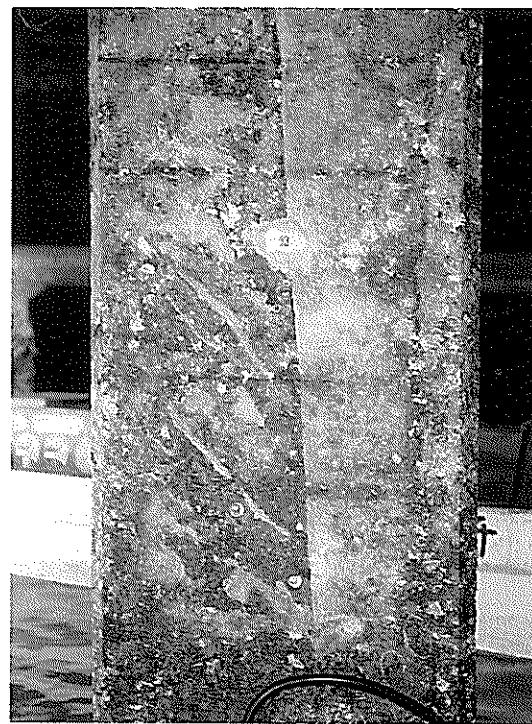
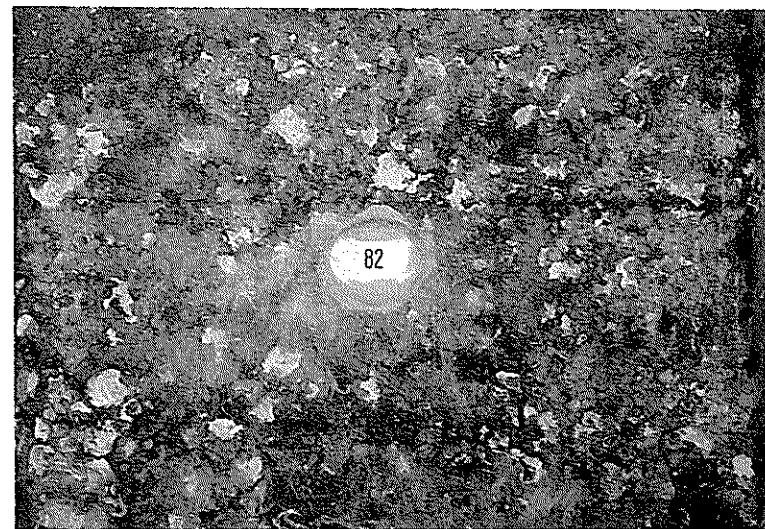
写真-10 干満帶柱部への電着物の析出状況（北側柱）

陽極および保水材を干満帯の柱に巻き付けて、ポンプにより海水を補給しながら電着施工を行った結果、通電後1.5ヶ月の調査では電着物の析出がはっきり認められなかった。しかし、通電後3ヶ月の調査では、柱の表面に最大1mm程度の膜状の電着物が対象面積の40%程度の

範囲で認められるようになった（写真-10）。通電後5カ月の調査では柱の表面に直接巻き付けた保水材をコンクリート表面に密着させるようにして電着物が析出していた。析出量は対象面積のはば全面にわたって厚さ1mm程度の比較的硬い電着物が確認された（写真-11）。

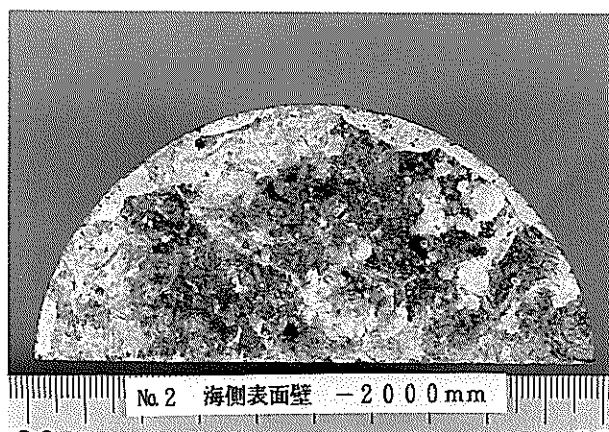
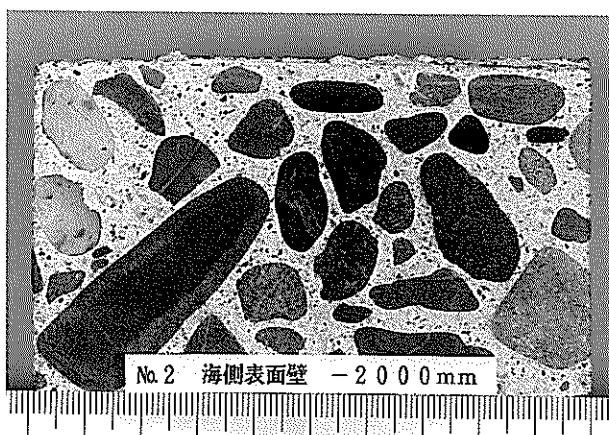
写真-12 正常部に析出した電着物の断面観察（海側壁面表側，-2 m）通電5か月

コンクリートのコアを採取してケーソン本体の正常部、劣化部および干満帶柱部の代表的な箇所について断面観察を行った。
