港湾技術研究所 報告

第36巻 第4号 (Vol.36, No. 4), 1997年12月 (Dec. 1997)

水中溶接された鋼矢板構造物の破断メカニズムと 破断モードの改善に関する材料学的研究

A Study on Fractural Mechanism and Its Improvement for Underwater–Welded Steel Sheet Pile Structures

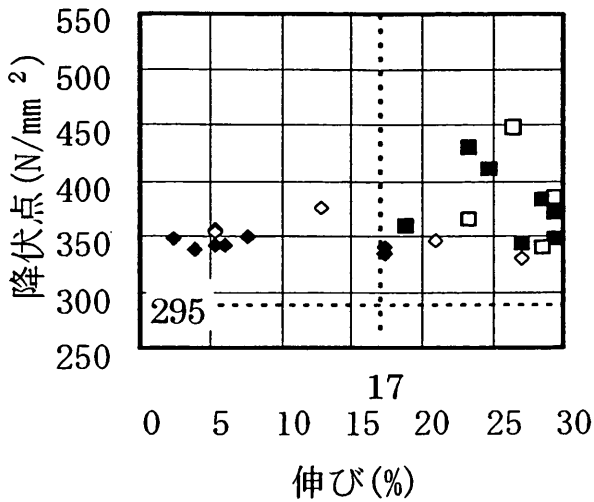
図-4.4 溶接部の伸びと引張強度の関係

溶接部の保有強度を調査するために実施した溶接部の引張試験結果を図-4.4、図-4.5に示す。図中の記号に関し、□、◇は大気中溶接、■、◆は水中溶接のものである。

しかし、溶接後の引張強さ、破断伸びについては、改良材に比べ従来材の低下量が大きく、一部において、母材規格 JIS A 5528 の規定値 (引張強さ：490N/mm²以上、伸び：17%以上) を下回っている。大規模地震における護岸背後の地盤の液状化等で、電気防食用陽極を取り付けた鋼矢板に材料の降伏強度を遥かに超える応力が作用した場合 (釧路沖地震での液状化による鋼矢板への作用応力 470N/mm²)、鋼矢板が破断に至る可能性があることが今回の試験結果から示唆される。
