港湾技術研究所 報告

海洋環境(酒田港20年)に暴露したコンクリート梁の 材料劣化が梁の力学性能に及ぼす影響

Effect of Degradation of Concrete on Mechanical Properties of Reinforced Concrete Beams Exposed to Marine Environment (for 20 years in Sakata)

要 旨	169
1. はじめに	173
2. 試験方法	173
2.1 梁試験体	173
2.2 暴露条件	174
2.3 試験項目および方法	176
3. 梁の外観および鉄筋腐食の状況	177
3.1 梁の外観観察	177
3.2 鉄筋腐食の状況	180
3.3 梁の劣化度評価	181
4. コンクリート梁の材料劣化	181
4.1 圧縮強度	181
4.2 引張強度	182
4.3 静弾性係数	182
4.4 コンクリート中の塩化物含有量	183
4.5 細孔径分布	184
4.6 X線回折	185
4.7 偏光顕微鏡観察	185
4.8 化学反応性試験	186
5. 梁の耐荷性状	186
5.1 破壊形態	186
5.2 曲げ耐力	187
5.3 断面内のひずみ分布	190
5.4 ひび割れ幅	190
5.5 梁の劣化度と曲げ耐力	190
5.6 一般の劣化促進試験との比較	191
6. AE特性	191
6.1 AEの概説	191
6.2 AEの測定方法	192
6.3 測定結果と考察	192
7. まとめ	194
8. あとがき	196
参考文献	196

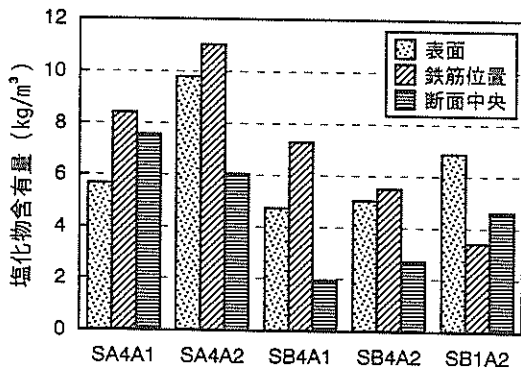
図-19 RC梁の塩化物含有量

量が最も多く、断面中央に近づくにつれて減少した。梁表面で塩化物含有量が少なくなっているが、海水の干満により表面の塩化物が洗い流されたためであると考えられる。なお、塩化物含有量の平均値は、鉄筋近傍で 7.13kg/m^3 、断面中央で 4.57kg/m^3 となり、鉄筋に腐食が発生すると考えられている塩化物含有量の目安¹³⁾である 1.2kg/m^3 と比較してもかなり大きな値を示した。

鉄筋位置近傍での塩化物含有量を、かぶり厚の大小で比較すると、かぶりの小さい梁の方が、塩化物が多く含まれていた。これは、3.2で述べたように、かぶりの小さい方が鉄筋の腐食量が多いことと相関する。

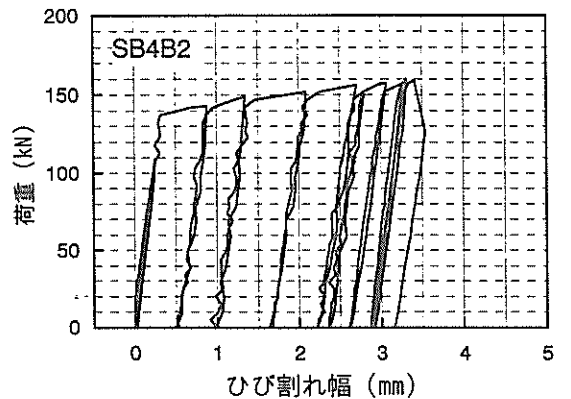
図-40 荷重と最大ひび割れ幅の関係 (SB4B2)

図-40にSB4B2の荷重と最大ひび割れ幅の関係を示す。ほとんど、荷重と梁中央変位の関係と同様な曲線であった。他のタイプの供試体についても同様な結果であった。また、ひび割れ幅は、純曲げ区間では載荷初期から広がっているのに対し、せん断区間では載荷ステップの後半からその値が大きくなっている。これは、5.1で述べた破壊形態と同様な傾向を示していた。

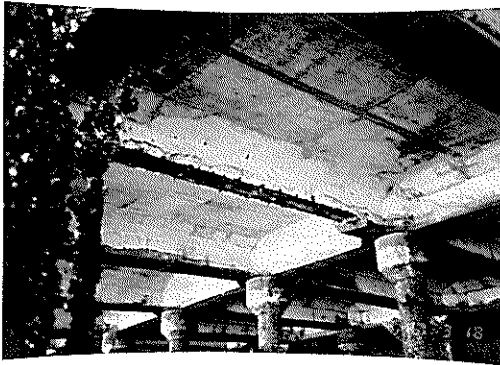
写真-1 劣化した上部工

21世紀を間近に迎え、我が国では高度成長期に建設された社会資本が供用後約30年を経過しようとしている。その多くは、供用期間中における様々な環境要因のために、程度の差はあるものの劣化が進行し、必要に応じて維持補修や更新工事が施されている。特に、港湾構造物は、陸上構造物に比べ、海洋環境という厳しい環境下に位置しており、そのメンテナンスが重要となることは言うまでもない。海洋環境下では、コンクリートの剥離・剥落、鉄筋の腐食等、劣化・損傷の見られる構造物が数多く存在するが、その主たる要因は、海水の作用による塩害である。例えば、港湾構造物のうちで劣化が著しいとされている栈橋形式の構造物では、写真-1に示すように、上部工下面のかぶりコンクリートがはがれ落ちたり、内部の鉄筋が露出しているものも存在する。

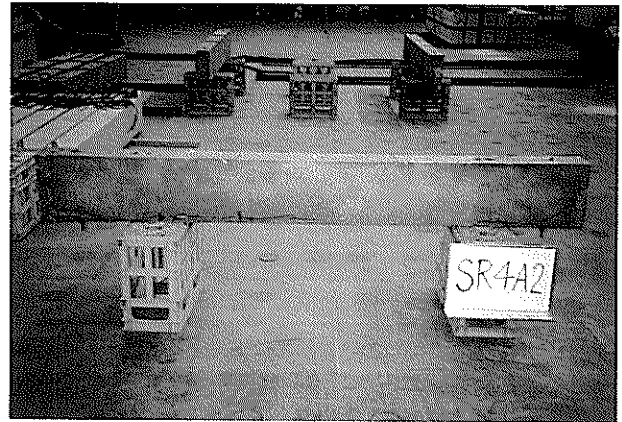
写真-4 PC梁試験体(SR4A2)の外観状況

写真-3および写真-4にそれぞれ暴露したRC梁およびPC梁の外観性状の一例を示す。試験体表面は、茶褐色に変色しており、ふじつば等の貝類の付着（写真-5）が非常に多かった。また、主鉄筋の軸方向に縦ひび割れが発生（写真-6）しているものもあった。

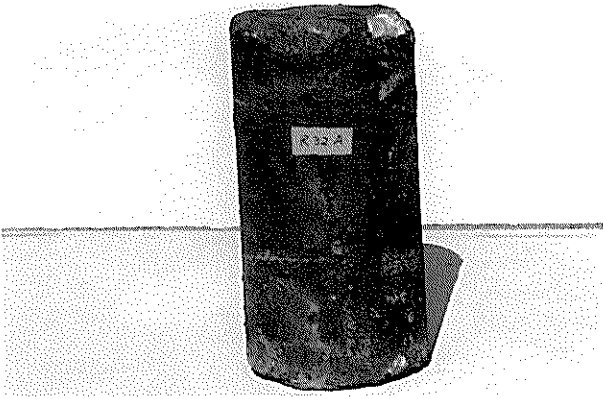
写真-7 RC管理供試体の外観状況

写真-7および写真-8に、RCおよびPCの管理供試体の外観状況を示す。梁試験体の場合と同様に、海中部の方が干満帯に比べて付着物が多かった。また、RC、PCとも海中部の方が、亀甲状のひび割れが多数発生し、PCではこの傾向が顕著に現れていた。また、供試体の中には高さが約2/3程度に短くなったものも存在した。強度試験を行う際に、この高さ補正を行う必要のあった供試体は、全体の3割程度であった。
