港湾空港技術研究所 報告

砂地盤の吸い出しによる消波ブロック被覆堤の ブロックの沈下被災について

— 現地調査と大規模実験 —

**Settlement Failure of Wave Dissipating Blocks
in front of Caisson Type Breakwater
due to Scouring under the Rubble Mound
- Field Investigation and Large Scale Experiment -**

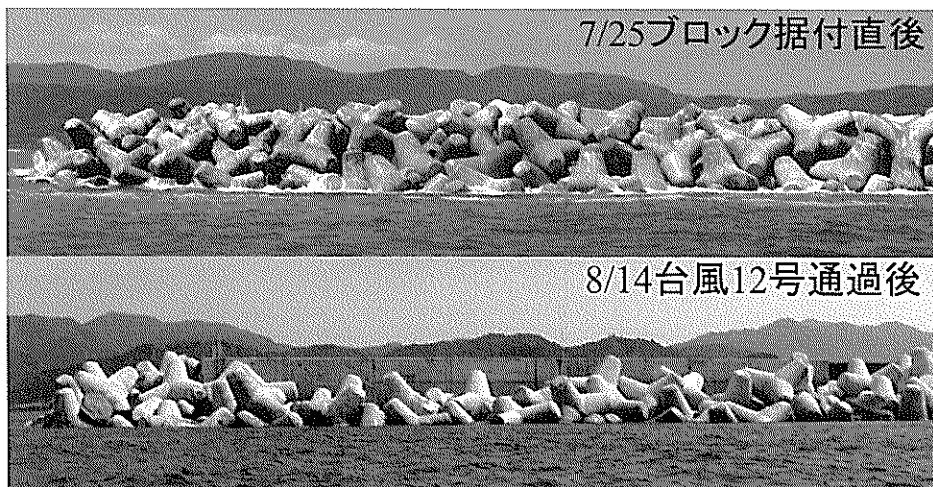
写真-1.1 消波ブロック被覆堤の消波ブロックの沈下例 (室津港)

一方、当時必要質量算定式の改訂とあわせて現地の被災事例を調査したところ、実験や設計式では説明できないような被災事例が数多く発生しており(五明ら, 1995, 1997)、沈下後の復旧に1つの防波堤で数千万円～1億円の費用を必要とする被災も少なくないことが分かった。写真-1.1はその一例であり、設計波(波高11m, 周期16s)より小さい、波高6.3m, 周期10.4sという波で被災した例である。このように消波ブロックが沈下すると、ケーソン壁に衝撃碎波が作用しやすくなり、さらに写真-1.2のようなケーソン壁の穴あきと中詰砂の流出という、ケーソン本体を脅かす状態に至る場合も多い。

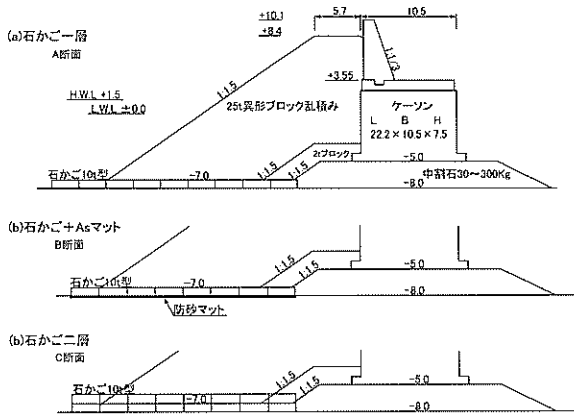
図-2.2 設計断面一覧

図-2.2(a)~(c)は、護岸の設計断面である。消波ブロックには六脚ブロックが使用されており、法勾配は 1:1.5

である。マウンドには 30~300kg の中割石という砕石が使用されている。消波ブロック下部の洗掘防止工は、A~C断面で異なっており、A断面には 30~300kg の中割石を詰めた 10t (長さ 3m、幅 2m、厚さ 1m) の石かご、B断面にはアスファルトマット付きの石かご (石かごの下部にアスファルトマットを付けたもの) が設置され、C断面では石かごが 2層分積まれている。

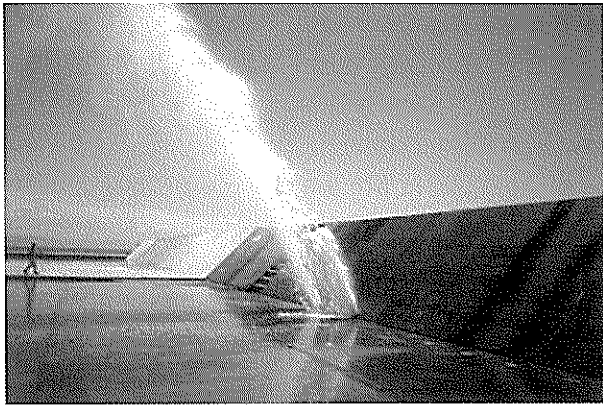
写真-2.4 ケーソンの穴あきによる噴水状況

このようなマウンドの沈下が原因となり、消波ブロックも沈下し、さらに、ケーソン壁には穴が開いた。写真-2.4 は、ケーソン壁の穴あきを調べるために、上部工にボーリングで穴をあけた際に見られた噴水現象である。ケーソン壁の穴から波がケーソン内に進入し、ケーソン内部の空気が水とともに吹き出している状況である。

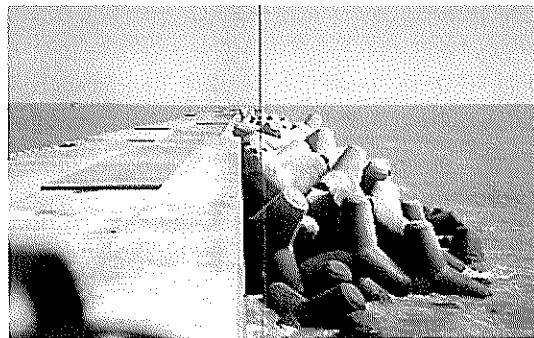
写真-2.6 消波ブロック前面での砂の舞い上がり (宮崎港南防波堤)

真-2.6 は、宮崎港南防波堤で見られた消波ブロック前面の海面の濁りであり、消波ブロックの設置により砂が舞い上がりやすくなることを示している。

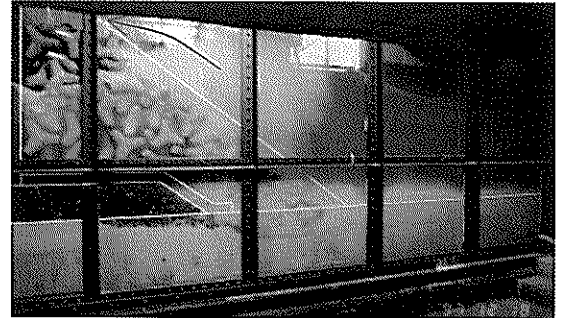
写真-3.2 押し波時の砂の舞い上がり

波する形で斜面にぶつかって、越波する。このとき、一部の砂の塊が越波水塊とともに堤体背後に運ばれるのが分かる(写真-3.2)。写真-3.3は、消波ブロック下部マ

写真-3.1, 3.2 は、周期 3s、波高 55cm の規則波を作用させた際の砂の浮遊状況である。波が作用し始めると、消波ブロックの足の周りで激しく砂が巻き上がり、引き波時には、消波ブロック法先で上向きの流れが発生して、写真-3.1 のように高濃度の砂の塊が水面にまで漂うようになる。押し波時には、波が消波ブロックの斜面で砕

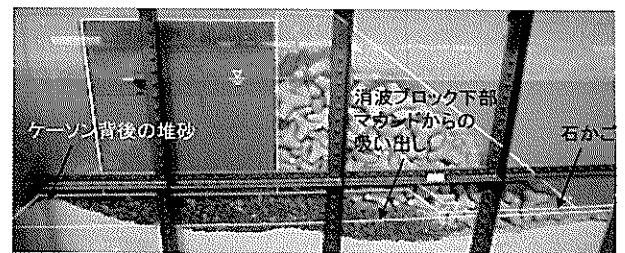
写真-3.4 石かご設置時の吸い出し状況

消波ブロックを直接砂地盤に置いた場合は、ブロック下部からの吸い出し量が最も多いが、写真-3.4のように法先に石かごを設置すると法先はあまり吸い出しを受けず、吸い出される量はマウンド下部の方が大きくなっている。全体の吸い出し量は消波ブロック直置きの方が大きい。石かごを設置した場合でも吸い出し量は多く、消波ブロックは静水面付近にまで沈下している。このような状況は、2章の苫小牧や高知で見られた現象と一致している。また、吸い出しは消波ブロック下部だけでなく、ケーソン下部でも発生し、ケーソン中央部ではマウンド砕石がケーソンと離れてしまっている。このようなケーソン下部の吸い出し現象も2章で説明した高知で見られたような事例とよく似ている。

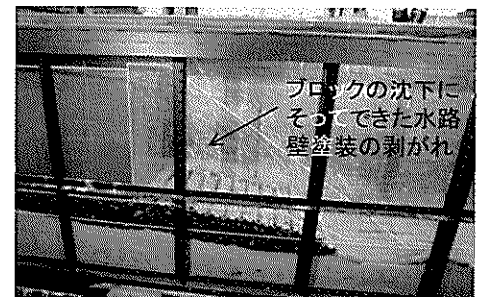
写真-3.5 ブロック撤去後の状況

上がりやすくなっていることを示している。写真-3.5は実験後消波ブロックを取り除いたときの状態である。ブロックの沈下に伴って、水路壁に塗ってあった塗装が斜め方向に削られるとともに、ケーソン壁の塗装も縦に削られている。現地では、実験と比較すると相対的にコンクリートの強度が小さくなることから、このようなブロックとケーソンの接触が、2章の室津や高知で見られたようなケーソン壁の破壊に到るものと考えられる。
