港湾空港技術研究所 報告

台風 0314 号の高潮による大韓民国馬山市街地での 浸水に関する数値計算

Numerical Simulation on Inundation in Masan City, Korea due to Storm Surge by Typhoon 0314

The typhoon No.14, 2003 (Maemi) caused severe storm surge damage in the south coast of Korea. The urban area of Masan city (Gyeong Sang Nam Do) was heavily inundated and several persons were dead in an underground floor due to difficulty of evacuation. The field survey was carried out to reveal the characteristics of storm surge inundation.

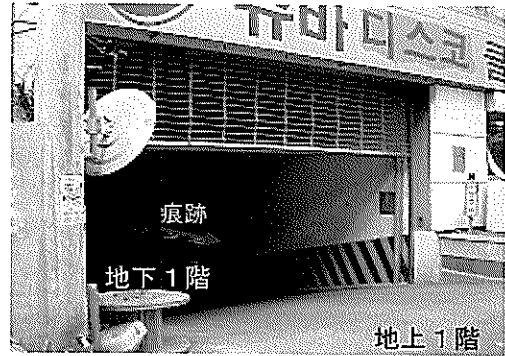
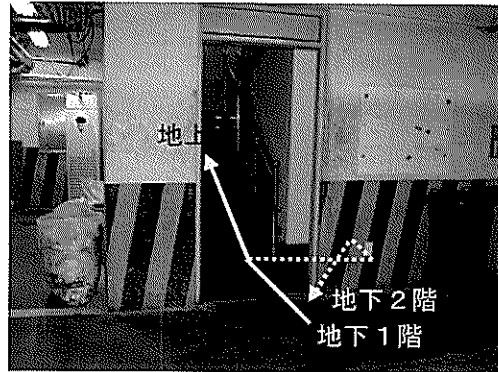
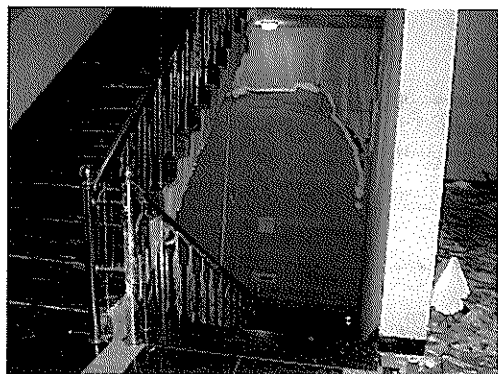
写真-1 地下浸水による被害(海雲プラザ)

写真-1は、甚大な被害をもたらした地下浸水が発生した顕著な海雲プラザである。図-3で示した出入口以外に地下駐車場出入口がある。地上の痕跡高は高くなく、地表面から約50cm程度であった。地下1Fの駐車場の被害は地表面店舗に比べてそれほど大きくなかったが、鉄製の

階段入口扉が外れており、水圧で壊されたと推測される。地下2階と3階の店舗では、天井の配管や電気系統がむき出しで、なかなか復旧が進んでいない様子であった(2003.11.01)。地下3階の機械室においても、扉を開けて機器を乾かしている状態であった。

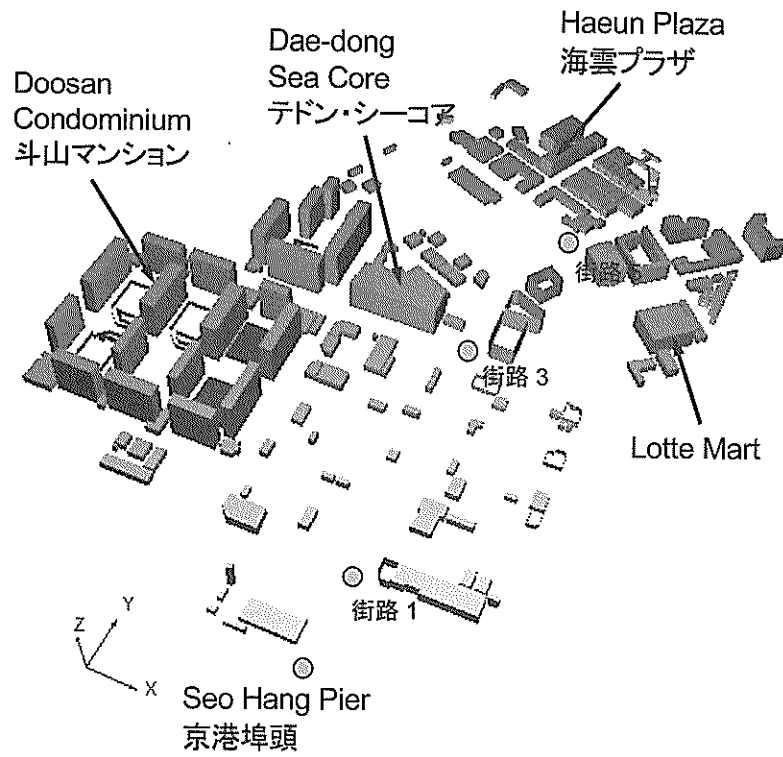
図-7 浸水解析に用いた市街地モデル

図-7は浸水解析に用いた市街地モデルである。解析モデルの作成は、馬山市から入手した建物の形状まで読み取ることができる地図を元に作成した。まず、スキャナーで電子化して、CADソフト上で縮尺を整合させて建物の形状やモデル作成上で必要な情報をトレースした。浸水深以上の建物の高さ入力には不要であるが、CG作成時に臨場感出すために、高層・中層・低層というようにに区別して入力した。

地形は、水準測量データを地図上にプロットし、3つの測点を結んだ面を貼りつけて作成した。特に、地下部への斜路の構築には配慮が必要であるが、測量データ・写真などを参考に、流入状況を考慮して構築した。

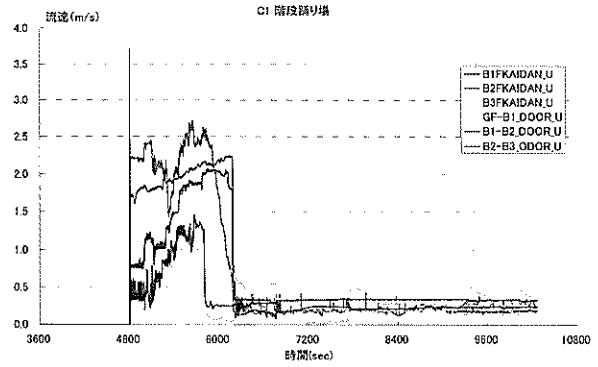
図-15 階段室内の浸水流速の時間変化

図-14 は、地下室内の各フロアの時間的な水位変化を示したものである。最も下段に示した曲線が地下 3F の水位変動で、1200s 後から水位は上昇し、約 1000s 後には満水になってしまう。図-15 (1) は階段室の流速変化を示したもので、地下 1F の踊り場では、瞬間的に計算上は、最高 3.7m/s の流速が生じ、その後も、2m/s 以上の流速で海水が流入を続けるので、避難は困難である。なお、図-15 (2) に比較のために、地下駐車場の扉が最初から開いていた場合の数値解析結果を示す。この場合は、浸水当初から海水が流入するために、階段室の流速は最高で 2.7m/s となり、やや小さくなるものの、避難に困難な状況であることには変わりなく、地下室の浸水深もほとんど変化していない。

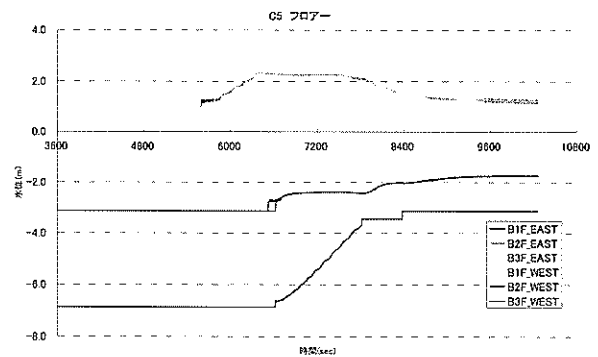
図-17 止水板を設置した地下街における水位変化

図-17 に地下街の各フロアでの浸水深の変化を示す。止水板が無い場合の図-14 に比べると，最高浸水深の差が現れている。すなわち，地下 1F の駐車場では，止水板が無い現況では，初期水位(水が無い床面に相当する)から 3m 程度の室内で浸水が生じている。これに対して，止水板を設置すると，浸水深は最高で 1m 程度になり，水没する施設被害は小さくなる。

地下 2F においても，最大浸水深は，4m であったものが 1.5m 程度になっており，止水板の効果が定量的に把握できる。なお，階段室内の最高流速は止水壁がある場合でも，最高で 3.5m 程度に達するため，浸水が始まってからの避難は困難で，地表面の浸水状況に応じて早急に避難を開始することが重要である。

次に駐車場の斜路入り口に，高さ 0.5m の止水壁を設置した。本計算ケースでは，地表からの浸水深が最大で 1m になるので，1m 以上の止水壁を設けなければ，地下室内への浸水そのものを止水壁で抑止することはできない。しかし，最大浸水深よりも低い止水壁であっても，地下室内の浸水時刻や流速を抑制することが期待できるので，詳細解析を行った。

なお，本解析では高潮潮位の最高値を CDL+4.32m としているので，止水壁をわずかに越えて地下駐車場に浸水が生じてしまった。高潮潮位の最高値をやや小さくし，CDL+3.92m で浸水計算を行うと，止水壁を越流する現象は生じず，地下室内への浸水被害は無かった。したがって，浸水対策においては，高潮規模を予想して適切な高さの止水壁を設置する必要がある。
