# 港湾空港技術研究所 報告

Vol.48    No.4    December 2009

## 断面修復を施したコンクリート床版の 鉄筋腐食性状に関する検討

## **Corrosion Behavior of Steel Bars in Reinforced Concrete Slabs Repaired by Partial Patching**

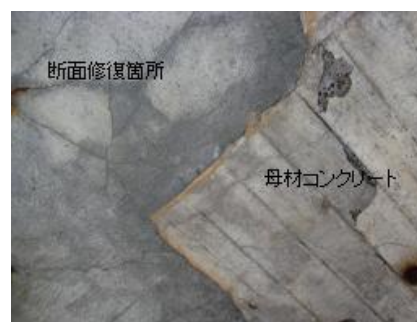
写真-1 栈橋上部工床版の断面修復の一例

既往の研究<sup>7)~9)</sup>では、単純形状のRC試験体を用いて補修後早期におけるマクロセル腐食の発生機構について検討している。しかし、実際のRC部材の補修後の供用期間を考慮すれば、長期的なマクロセル腐食の発生の傾向についても検討する必要がある。また、著者らが行った栈橋上部工の補修事例調査によれば、応急処置的に部材のかぶり剥落部分にのみ断面修復を施した例が、特に床版において多数見られた（写真-1）。このことから、本研究

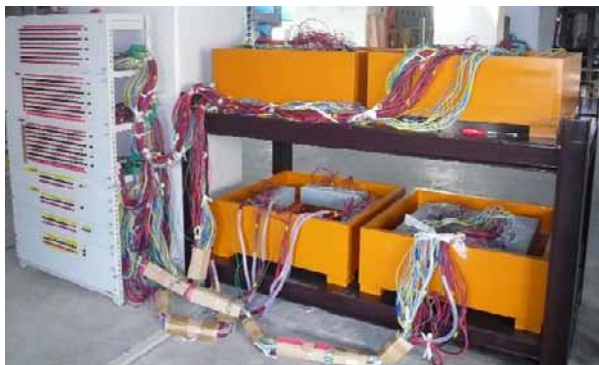
写真-2 暴露試験の状況

床版試験体の暴露試験の状況を写真-2に示す。床版試験体は、1週間毎に海水への浸漬と乾燥を繰り返す屋内暴露を22ヶ月間実施した。環境温度および湿度の調整は行わなかったため、試験環境は久里浜湾近郊の屋外環境に

ほぼ近い。海水への浸漬は、床版試験体上面から出したリード線の劣化とリード線取出し部から試験体への海水の流入を防ぐため、試験体下面から約 85 mm の高さまでとした。

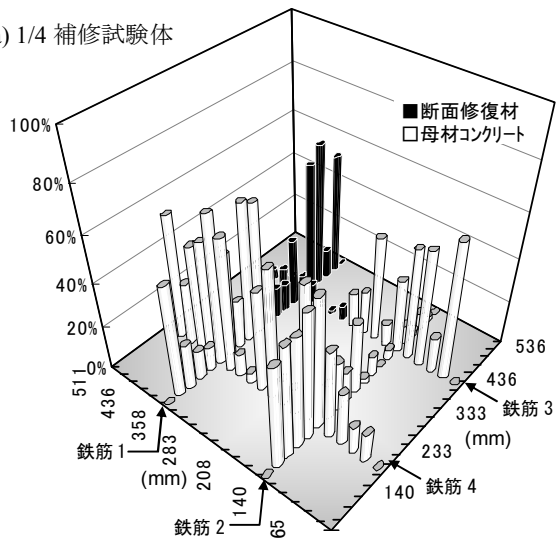
図-4 腐食面積率 (暴露 22 ヶ月)

図-4 に各床版試験体の暴露 22 ヶ月後の鉄筋要素の腐食面積率を示す。母材コンクリート、断面修復材の別に関わらず、ほぼ全ての鉄筋要素について目視により発錆が確認された。発錆は、鉄筋要素の上半面（打設面側）と比較して、下半面および両端部に多く確認される傾向

ここで、腐食面積率は鉄筋要素表面に観察される発錆面積を表しているに過ぎない。そこで、腐食量により床版試験体の腐食性状を把握することとした。

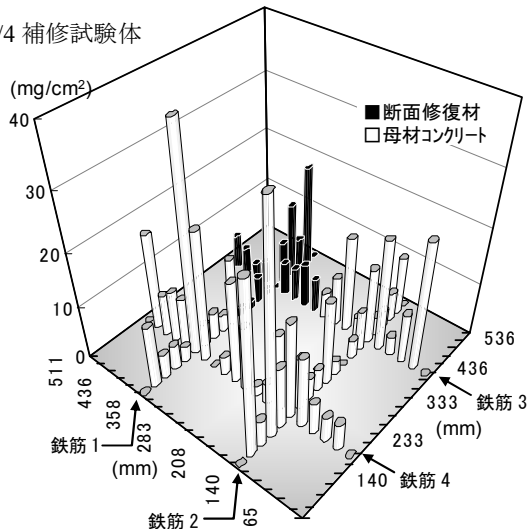
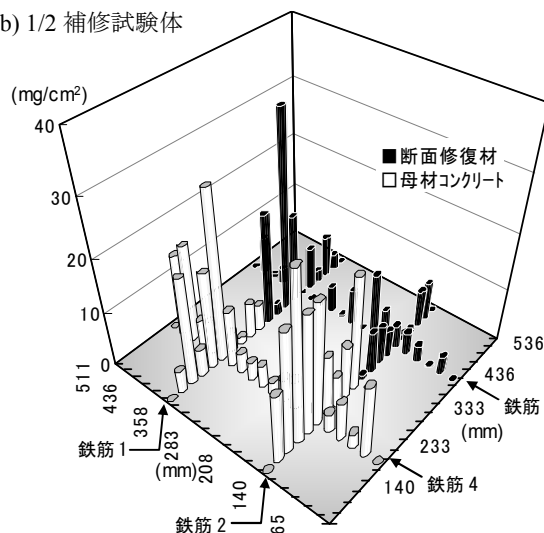
図-5 腐食量 (暴露 22 ヶ月)

図-5 に各床版試験体の暴露 22 ヶ月後の鉄筋要素の腐食量の実測値を示す。1/2 補修試験体では、母材コンクリート中の交差部、および母材コンクリート-断面修復材界面近傍の鉄筋要素の腐食が著しい。また、断面修復材中の鉄筋要素の腐食量は、腐食面積率と同様の傾向であり、特に、交差部に隣接する位置（鉄筋 4）の腐食量が大きい。1/4 補修試験体においても断面修復部の界面近傍（鉄筋 1）において腐食量が多い箇所が見られるが、1/2 補修試験体と比較すると腐食量は小さい。1/4 補修試験体では、母材コンクリート中の鉄筋の交差部、およびそれに隣接する位置で最大腐食量を示した。また、無補修試験体では、鉄筋 1 および 2 において交差部の中間付近で顕著な腐食が認められた。

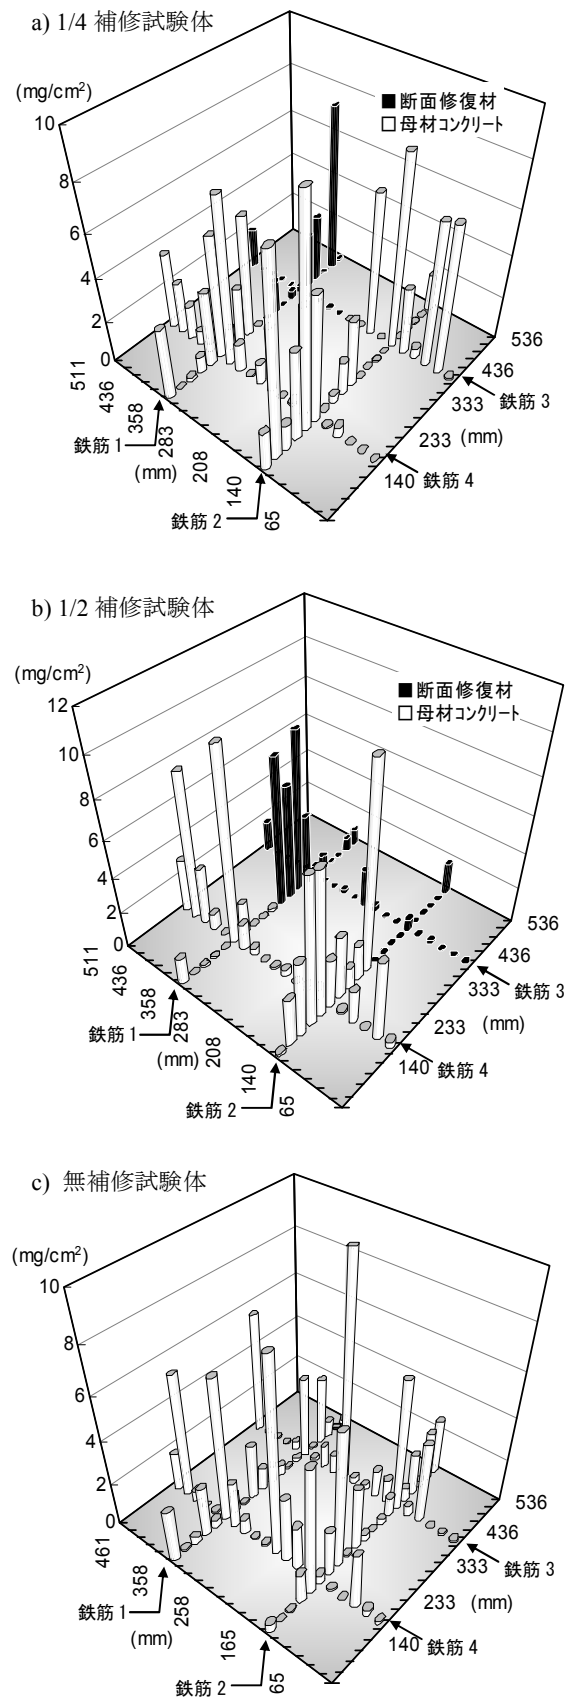
図-6 推定腐食量（暴露 22 ヶ月）

図-6 に式(4)により求めた各床版試験体の推定腐食量を示す。ここで、各床版試験体の推定腐食量は、実測腐食量と比較して小さい。本研究では、各鉄筋要素間を流れる腐食電流のみを測定したため、各鉄筋要素におけるマイクロセル腐食電流、また要素内で発生するマクロセル、すなわちアノードとカソードの距離が20 mm (交差部の場合、13 mm) 以下の状態で発生するマクロセル腐食電流は把握していない。このため、実測値と推定値との差が生じたものと考えられる。しかしながら、推定腐食量は、1/4補修試験体では、鉄筋3および鉄筋4における母材コンクリート中の交差部周辺および断面修復部において、1/2補修試験体では、鉄筋3および鉄筋4における母材コンクリート中の交差部および断面修復部において、無補修試験体では、交差部および鉄筋1および鉄筋2において、実測腐食量における腐食発生の傾向を捉えている。その他の部分についても、実際の腐食発生の傾向(腐食の有無や腐食量の大小)に類似する点が多数見られ、このことから、推定値は各床版試験体における全体的な腐食性状を概ね捉えていると見なすことができる。
