港湾空港技術研究所 報告

Vol.48 No.4 December 2009

水中鋼構造物の非接触式肉厚測定器の開発

Development of Noncontact Thickness Gauging Equipment for Underwater Steel Structure

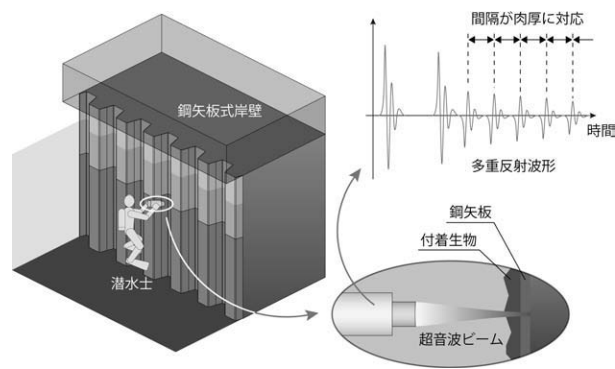
図-1 非接触式肉厚測定器の概要

非接触式肉厚測定器の概要を図-1に示す。測定する際は、先ず、海中において潜水士が測定器を保持して被測定部に照準を合わせる。測定器に取り付けられている超音波送受波器から超音波が海中に放射され、超音波ビームを形成する。海中を伝搬した超音波は、被測定部の表面に収束して焦点を結ぶ。その一部は被測定部の内部に進入して、多重反射と呼ばれる現象を引き起こす。その多重反射波を超音波送受波器で検出することで、被測定物の肉厚が得られる。

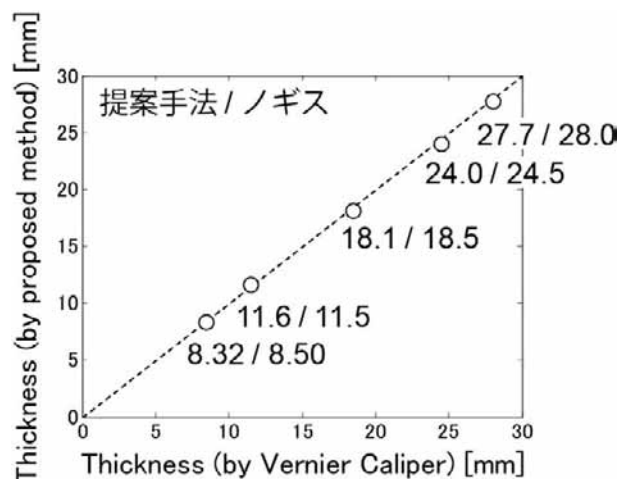
図-15 測定結果

小型水槽内に超音波送受波器と鋼板を正対させて設置した。その間隔は焦点距離 30 cm である。この状態で超音波を送受波して、非接触での肉厚測定を実施した。その結果を図-15に示す。図中のプロット点は提案測定法による測定値を表している。

測定値と真値が良く対応していることが分かる。測定値と真値の誤差は、最大で 0.5 mm 、二乗平均誤差 0.3 mm であった。

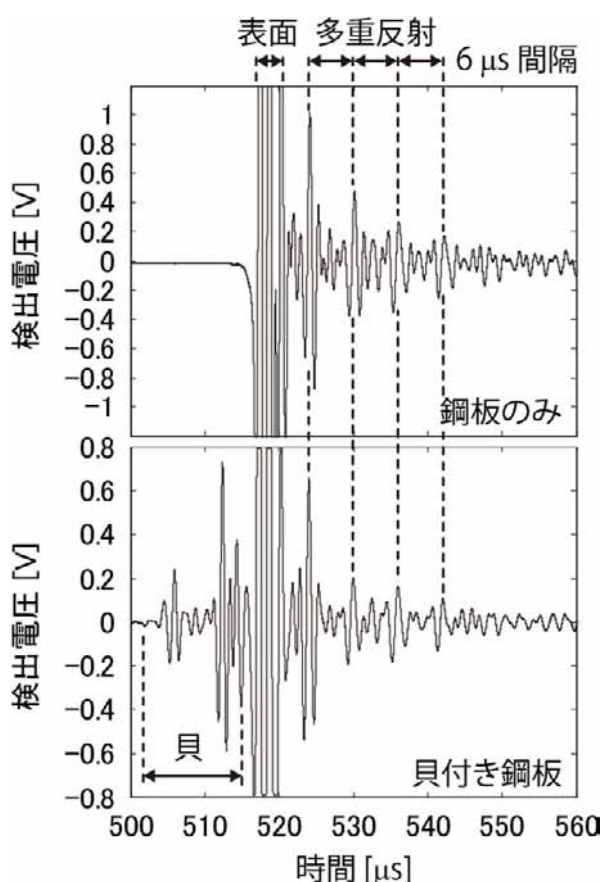
図-17 超音波の多重反射 (実測)

水中直動器により超音波送センサの位置を焦点距離の位置に調整した。測定された波形を図-17に示す。上側は何も付着していない状態の鋼板を測定して得られた波形である。付着物がないため、515 μs 以前の時刻に応答はない。515 μs ~ 520 μs に振幅の大きい鋼板表面からの反射があり、その後6 μs 間隔の多重反射を確認することができる。この値と鋼鉄の音速 $c = 5941 \text{ m/s}$ を式(2)に代入すると、板厚は17.8 mmと算出される。誤差は0.2 mm

である。下側は同様の鋼板に貝殻入りのウォータバッグを取り付け場合に測定された波形である。付着物がない場合とは異なり、505 μs ~ 515 μs に貝殻からの反射を確認することができる。付着物がない場合と同様に鋼板表面からの反射の後に6.0 μs 間隔の多重反射を認められる。即ち、今回の測定条件では、付着物の有無に関わらず同じ精度で測定できることが確認された。

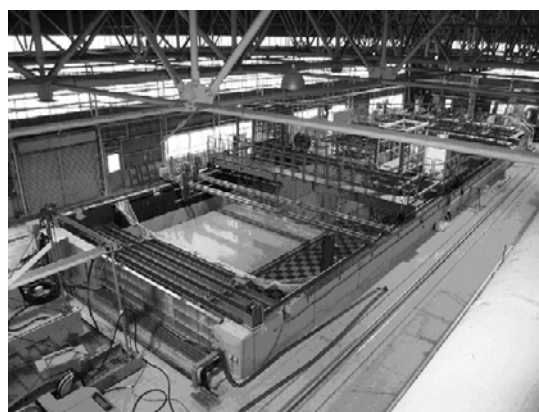
図-18 水中作業環境再現水槽

実際の測定に近い状況で実運用上の問題点を明らかにするため、平成21年1月29日(木)~30日(金)の2日間にわたり、港湾空港技術研究所・水中作業環境再現水槽(図-18)において、潜水士の運用による非接触肉厚測定装置の性能試験を実施した。当該水槽は、長さ30 m、幅10 m、水深6 mで1800 m^3 の容量があり、最大波高50 cm、周期0.7 ~ 2.4秒の規則波/不規則波を造波することが可能である(図-19)。鋼管杭式栈橋模型が設置されており、実環境に近い条件で試験が行える。栈橋模型の脚部(鋼管)には塗装による被覆防食が施されており、施工時の公称板厚9 mmを維持していると考えられる。

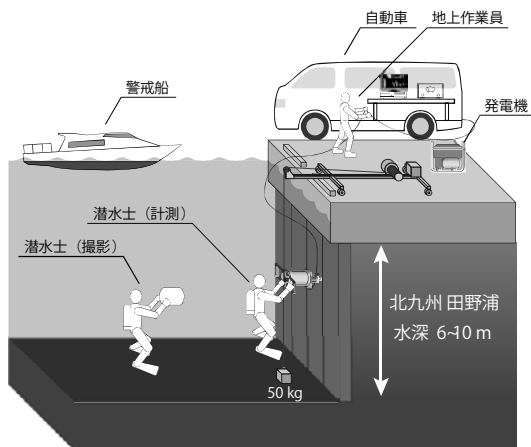
図-27 実海域試験 (イメージ)

全2回(各2日間)にわたり、図-26の北九州港田野浦岸壁にて、潜水士の運用による非接触肉厚測定装置の実海域試験(図-27)を実施した。この試験は、先に実施した水槽試験で得られた知見を元に、実海域において当該装置の性能を試験するものである。水槽実験と同様に超音波厚み計との比較を行う。実験地及び実施日に関する情報を以下に示す。

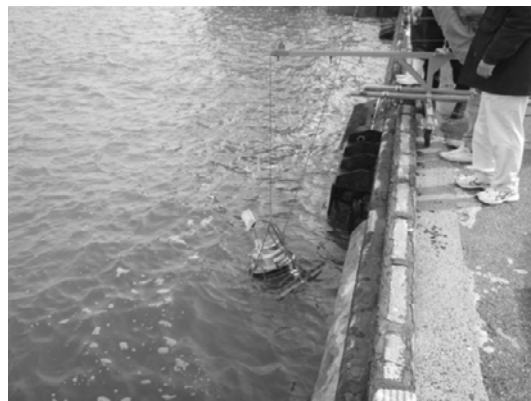
図-A.2 波高計の設置

実験時の海象条件を記録するために、**図-A.1**の超音波式波高計（多機能型海象観測装置<DL-2>）を実験海域海底面に設置した。20分毎に波高、周期及び流速等を測定、記録した（**図-A.2**）。その結果を**表-A.1**～**表-A.4**に示す。20 cm/sを超える流速が観測された。岸壁としては速く、ガイドなしでは、潜水士の姿勢維持は困難であった。
