港湾空港技術研究所 資料

No.1346 June 2018

砕波帯内における航空レーザー測深の精度検証

Accuracy verification of Airborne Laser Bathymetry in the surf zone

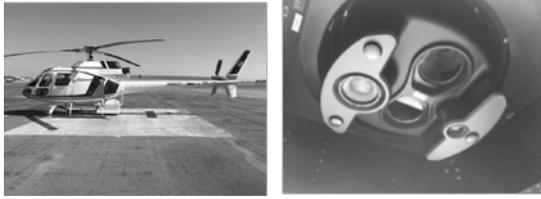
写真-2.1 航空レーザー測深の機材

航空レーザー計測には、写真-2.1の回転翼機（アエロスパシアル社製350B）に搭載したレーザー測深機（LeicaGeosystems社製ChiropteraII）およびGNSS/IMU装置（Novatel社製SPAN with LCI-100 IMU）を用いた。使用したレーザー測深機は、測深用のグリーンレーザーキャナと地形用の近赤外線レーザーキャナ、および、RGBカメラと近赤外線カメラで構成されている。製品仕様上の測深最大深さ D_{max} は、

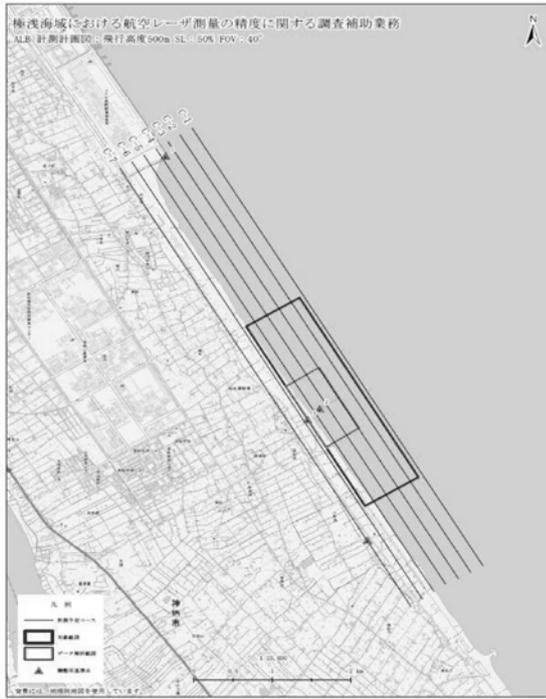
図-2.1 航空レーザー測深の範囲と飛行コース

航空レーザー計測は、図-2.1に示す波崎海洋研究施設周辺の沿岸方向にC-1～C-7の7本の飛行コースを設定し、飛行高度500m、飛行速度55kt（約100km/h）、レーザーキャナのオーバーラップ率50%で行った。当日の気象・海象・水質の条件は、晴れ、風速1.3m/s、波高1m未満、観測棧橋先端での透明度は4.5mであった。

図-2.1中の太枠で示す範囲で、レーザー反射強度の時間変化データから、構造物や海面、地盤面等の反射位置の座標値データ（オリジナルデータ）が作成された。さらに、構造物や海面、海中部からの反射を取り除いた陸上から海底までの地盤面の座標値データ（グランドデータ）が作成された。グランドデータをもとに、波崎海洋研究施設周辺での深浅測量の測線に合わせて、10m~20m間隔に補間された地盤高データが作成された。

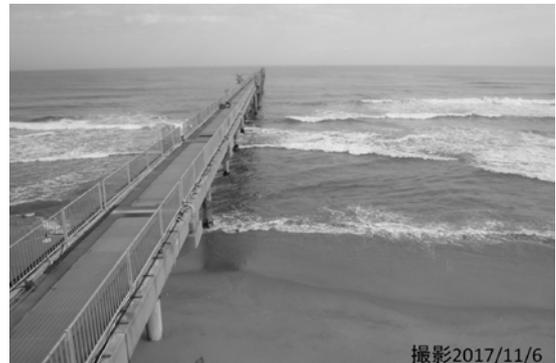
写真-2.2 航空レーザー測深実施日の海象状況

海底断面地形の測量は、波崎海洋研究施設観測栈橋上（写真-2.2）から、5m間隔（栈橋座標上の0m~385mの間）

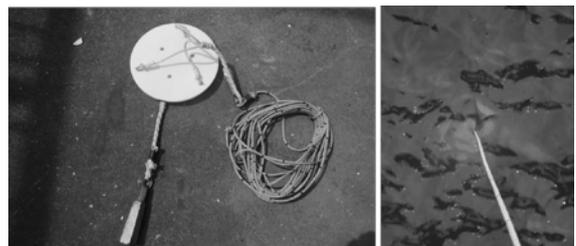
写真-2.3 セッキー板を用いた透明度の観測

でメジャー付きの3kgの重錘を海底面に降ろすレッド測深によって行った。陸上部地形の計測は、5m間隔（栈橋座標上の-115m~0m）でレベル・スタッフを用いて行った。また、観測栈橋上の50m、65m、95m、115m、145m、190m、240m、285m、330m、380mの10地点から、直径30cmの白色板（セッキー板、写真-2.3）を海中に沈降させ、セッキー板が波によって見え隠れする水深を計測し、透明度とした。さらに、同じ10地点で、光量子計・濁度計・水中カメラを海中に吊り降ろし、光量子束密度と濁度の鉛直分布の計測および水中の濁りと泡の状況を撮影した。図-2.2に計測した海底断面形状（実線）と透明度の岸沖分布（破線）を示す。岸沖位置の280mから沖側の海底地形には、栈橋を支える鋼管杭周辺の洗掘が計測されており、等間隔に深所がある。また、岸沖位置170mと200m付近の海底は複数杭の影響で広い洗掘穴が生じている。透明度について、栈橋先端部の380m地点以外は、セッキー板が海底面に着底しても円盤の形状が確認されており、実際の透明度は、図中の値より、大きな値である。図中の⇔は、目視によって観測した波が砕波している範囲を示している。付図.1~付図.20に光量子束密度と濁度の鉛直分布観測結果を示す。

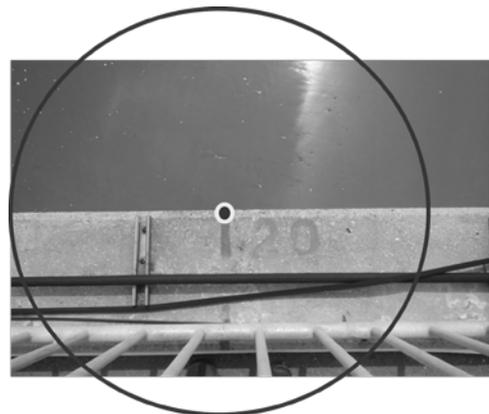
写真-3.1 断面計測位置と砂浜面あるいは海面の状況

観測栈橋上には、0m～385mの5m間隔の測点に、写真-3.1に示すような目盛が付けてあり、各測点の平面位置と高さの座標はGNSSで測量されている。今回の航空レーザー測深の測得状況の解析では、栈橋上の各測点から平面距離1m以内でレーザーが反射した点をオリジナルデータから抽出して検討に用いた。図-3.1に栈橋上の120m測点での解析例を示す。この測点の半径1m以内でのレーザー反射は92点あり、その反射点を地盤高さで表すと、栈橋デッキ上（高さ6m程度）に75点、海面上（高さ0m付近）に6点、海底面上（高さ-1m以下）に11点、の3種類に分類される。海底面に分類された反射点の平均高さは-2.24m、その標準偏差は0.16mである。分類した反射点を平面座標系にプロットしたものを図-3.2に示す。図中左上半分が栈橋デッキ上で反射したものである。レーザー光は上空から斜めに発射されているため、デッキ下の海底上で反射する場所もある。各測点の地盤高さ、および、水面高さ、栈橋上構造物等の高さは観測により既知であるので、同様にして、レーザー反射点の高さの値を用いて、反射点を海底面、陸面あるいは水面、構造物の3種に分類して、それぞれのレーザー測得密度を調べた。観測栈橋の無い砂丘部については、岸沖方向に5m間隔で解析点を定め、

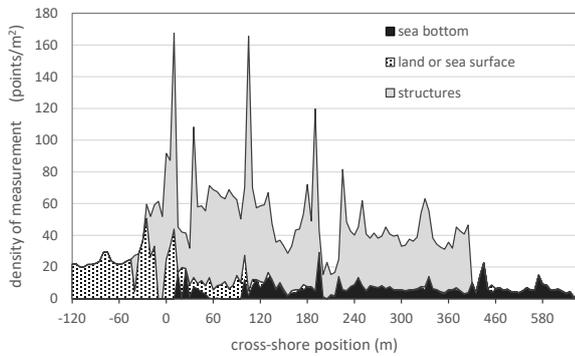
図-3.3 グリーンレーザーの測得状況
横軸：岸沖位置，縦軸：測得密度

図-3.3に観測栈橋に沿った岸沖測線上のグリーンレーザーの測得密度を示す。縦軸は1平方メートル当たり換算したレーザー反射点の数を表す。横軸は、栈橋に沿った岸沖測線上の砂丘上(-120m地点)から沖合(740m地点)までの岸沖位置を表す。凡例の黒塗が海底面、点塗が陸面あるいは水面、グレー塗が構造物を表す。岸沖位置60mと70m～95mの範囲で海底面が測得されていない。岸沖位置65m地点は1点だけ海底面が計測されている。岸沖位置60m～95mの範囲は目視観測による波の砕波による白泡が生じている範囲と一致する。また、岸沖位置205m地点については、栈橋中間部の広いデッキおよび杭が密に設置されているため、海底面が測得されていない。

構造物や陸上砂浜での測得密度に比べて、海底面の測得密度は低く、1平方メートル当たり平均6.4点である。

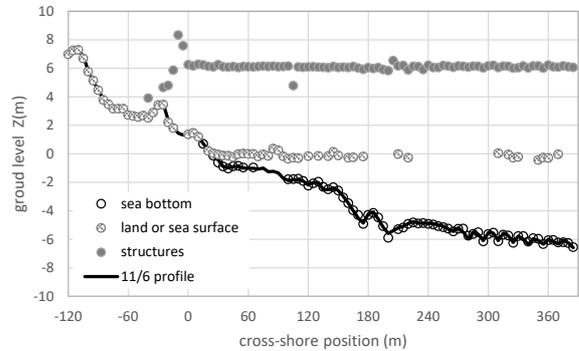
図-3.4 ALB測量と断面測量の比較
横軸：岸沖位置，縦軸：地盤高

レーザー反射点を3種に分離した後、種類別の平均高さを求めた。図-3.4に航空レーザー測深によって得られた断面地形（○印）とレッド測量によって得られた断面地形（実線）との比較を示す。図-3.4中のレーザー測深値と断面測量値は、陸上と海底ともによく一致している。270m地点から385m地点までを拡大して、ALB測量結果（○印）と断面測量結果（実線）の海底地盤を比較すると（図-3.5），観測栈橋を支える杭周りに生じている洗掘状況についても正確に計測されていることがわかる。図-3.6にALB測量と断面測量との海底地盤高の相関を示す。図-3.7に観測栈橋に沿った岸沖断面でのレーザー測深値とレッド測量値との差 ΔZ （破線， ΔZ が正の時，レーザー測深が浅く計測されていることを表す）と，その二乗平均平方根誤差（実線，RMSE，計測精度）を示す。測深値の差 ΔZ については，正負の値が混在しており，一方的に浅く測深したり，深く測深したりする傾向は見られな

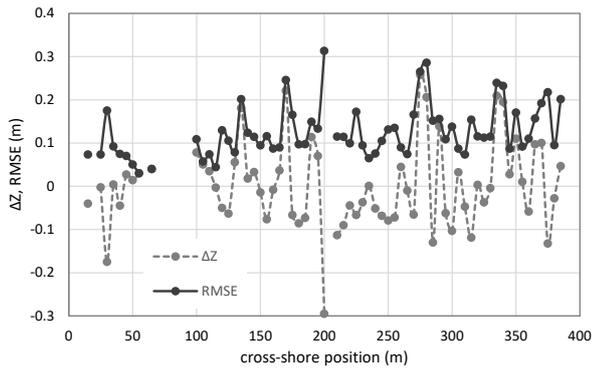
図-3.7 ALBの測量精度の岸沖分布

い。また，計測精度については，部分的に0.2mを越える場所もあるけれど，0.1m程度に集中しており，欠測点を除く観測栈橋上の測量範囲で，計測精度の平均値は，0.13mである。

横軸：岸沖位置， ΔZ ：ALB測量とレッド測量の差
RMSE：差の二乗平均平方根誤差（計測精度）

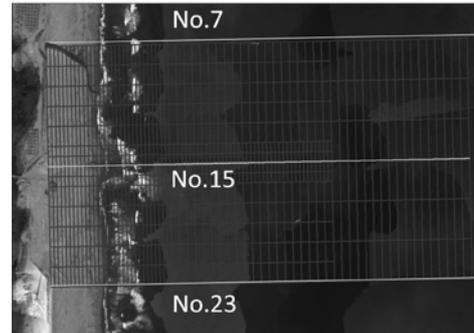
図-3.8 深浅測量の測線位置と比較測線

今回の航空レーザー測深では、波は穏やかで透明度も高く、砕波の白泡による欠測点はあるものの、観測栈橋の範囲内で、水中の濁りによる海底面の誤認は見られなかった。そこで、2017年7月と12月に行った観測栈橋周辺の深浅測量結果とレーザー測深結果を深浅測量測線に合わせて、10m～20m間隔に抽出した地盤高データを用いて、沖合での海底面の誤認と透明度や濁りの関係を調べた。参考として、付図.22に7月～12月の間の観測栈橋先端で計測された1時間毎の有義波高と測量実施日との関係を示す。7月の深浅測量の後、航空レーザー測深実施までには、時化が何度もあり、地形は大きく変化したと考えられる。また、航空レーザー測深後から、12月の深浅測量実施までは、期間も短く、高い波も少ないことから、水深の深い場所での地形変化は小さいと考えられる。図-3.8に深浅測量の測定位置グリットと断面地形比較を行った岸沖測線の番号を示す。

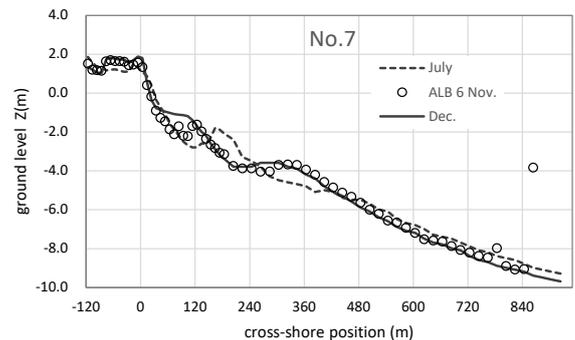
図-3.9 測線No.7鹿島側の海底断面比較
横軸：岸沖位置，縦軸：地盤高

図-3.9に深浅測量の測線No.7（波崎観測栈橋から鹿島方向に300m離れた岸沖方向測線）での、7月（破線）と12月（実線）の深浅測量とレーザー測深（○印）との比較を示す。岸沖位置0m～400mは激しく地形変化が生じる場所であるので、7月の深浅測量結果とは大きく乖離しているが、12月の深浅測量結果とは岸沖位置120m以浅の形状が異なる以外はほぼ一致している。岸沖位置785mと865m地点のレーザー測深結果には、海底面の誤認が生じ、浅く測深されている。

海底面の誤認は水深8mを越えるあたりから3測線（図-3.9～図-3.11）ともに生じている。観測栈橋先端での透明度や海中の光の消散係数 K が沖合800m付近まで一定と仮定すると、式2.1で表されるレーザー測深に用いた機器の製品仕様上の測深最大深さ D_{max} は、透明度を用いた式では、6.7mとなる。また、光子計の観測結果から、海中の光の消散係数 K を求めると（図-3.12）、観測栈橋先端付近では、約0.3であるので、海中の光の消散係数 K を用いた式では、測深最大深さ D_{max} は、7.3mとなる。深浅測量の各測線上の水深9mを越える場所での海底面が測深されていることから、適切なノイズ除去を行えば、透明度の2倍程度まで測深が可能であることがわかる。

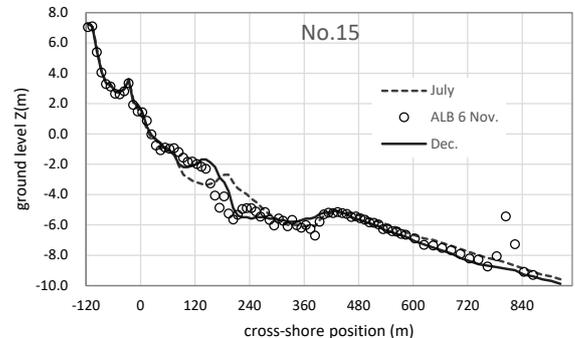
図-3.10 測線No.15栈橋に沿った海底断面比較
横軸：岸沖位置，縦軸：地盤高

図-3.10に深浅測量の測線No.15（波崎観測栈橋に沿った岸沖方向測線）での、7月と12月の深浅測量とレーザー測深との比較を示す。No.7測線と同様に、7月の深浅測量結果とは大きく乖離しているが、12月の深浅測量結果とは岸沖位置120m～220mの形状が異なる以外はほぼ一致

している。岸沖位置785m～825m地点のレーザー測深結果にも、海底面の誤認が生じている。

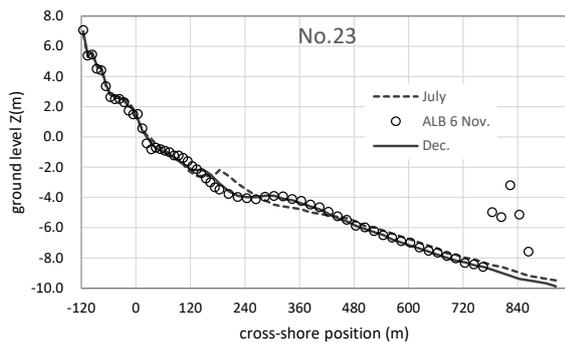
図-3.11 測線No.23銚子側の海底断面比較
横軸：岸沖位置，縦軸：地盤高

同様に、図-3.11に深浅測量の測線No.23（波崎観測栈橋から銚子方向に300m離れた岸沖方向測線）での、7月と12月の深浅測量とレーザー測深との比較を示す。12月の深浅測量結果とはほぼ一致している。岸沖位置785m～865m地点のレーザー測深結果にも、海底面の誤認が生じている。

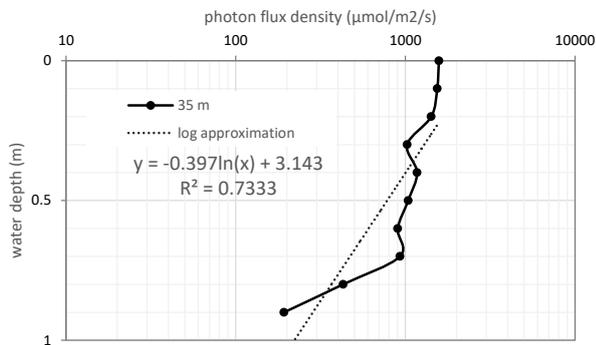
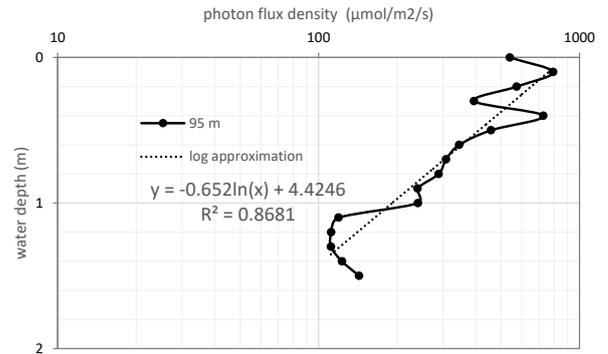
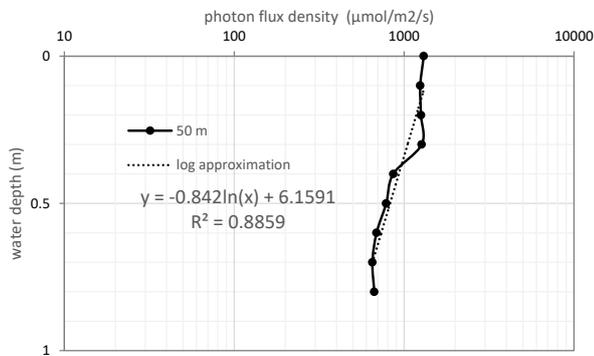
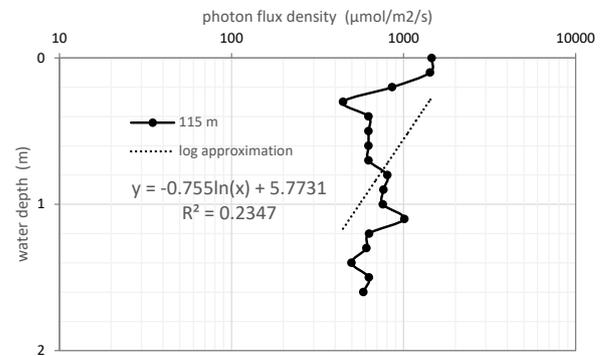
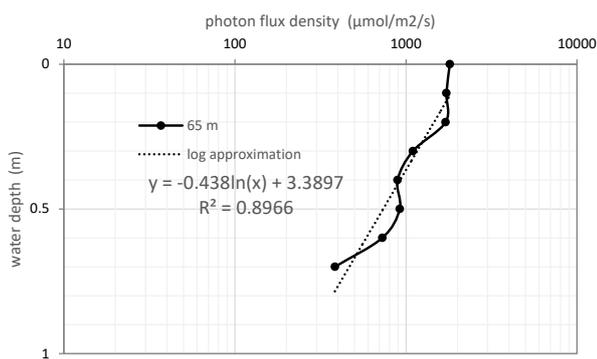
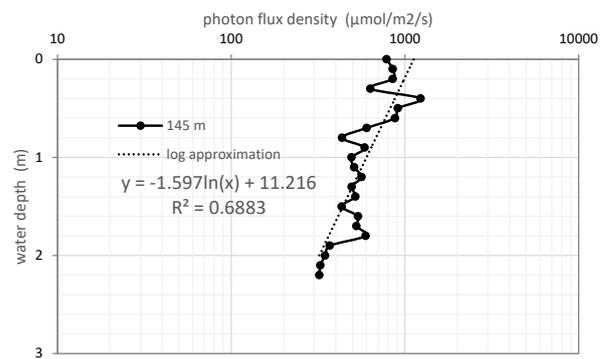
注) 付図. 1~付図. 10中の近似式の傾きの逆数の絶対値が光の消散係数 K となる。

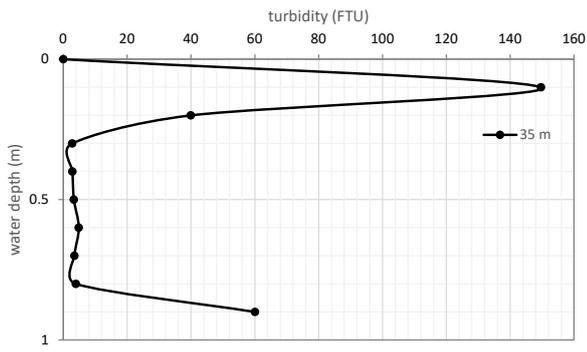
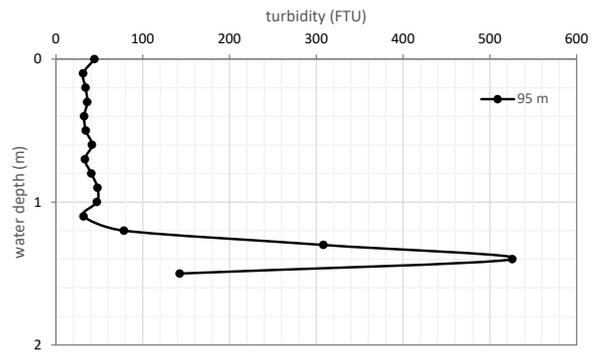
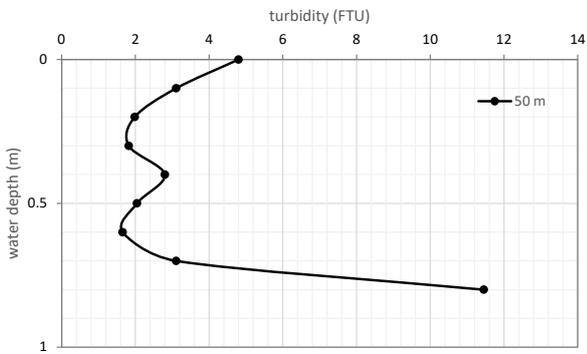
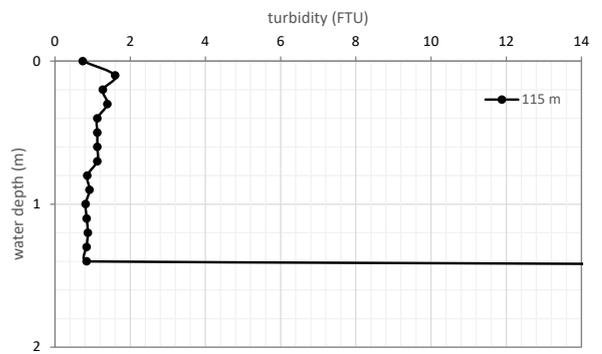
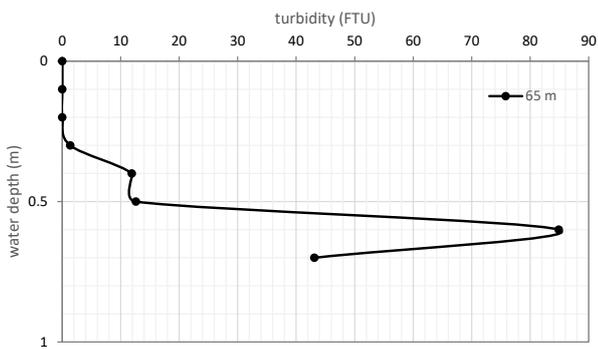
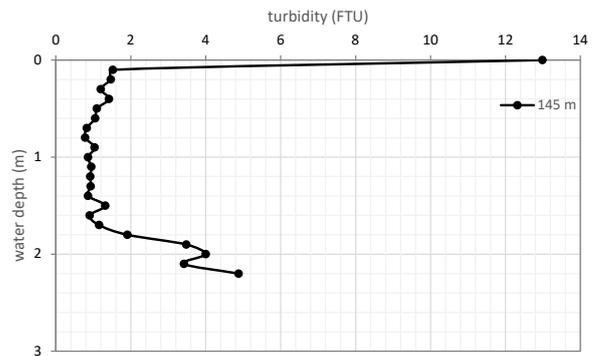
注) 付図. 11～付図. 20中の濁度の観測値には底質の巻き上げによる濁りだけでなく、海水中の白泡混入の影響が含まれている。

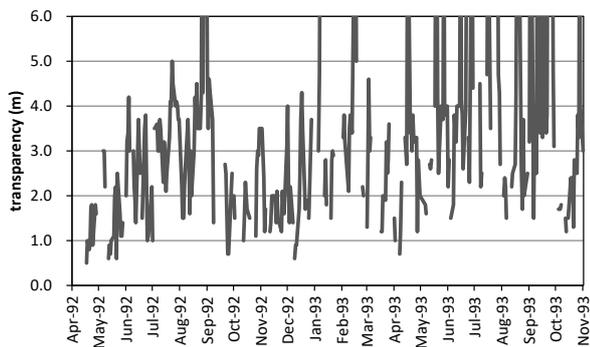
付図. 21 観測栈橋先端での透明度の観測（380m地点）
横軸：観測日，縦軸：透明度

1992年4月から1993年11月に行った透明度観測（付図.21）によると、透明度が4m以上となるのは年間22%、5m以上となるのは年間10%（付表.1）であり、レーザー測深は、気象・海象・水質の条件が良い日に実施された。
