港 湾 技 研 資 料

TECHNICAL NOTE OF
PORT AND HARBOUR RESEARCH INSTITUTE
MINISTRY OF TRANSPORT, JAPAN

港湾鋼構造物の腐食調査（第1報）

広畑港，大阪港，志布志港，佐世保港，下関港，富山港における腐食調査

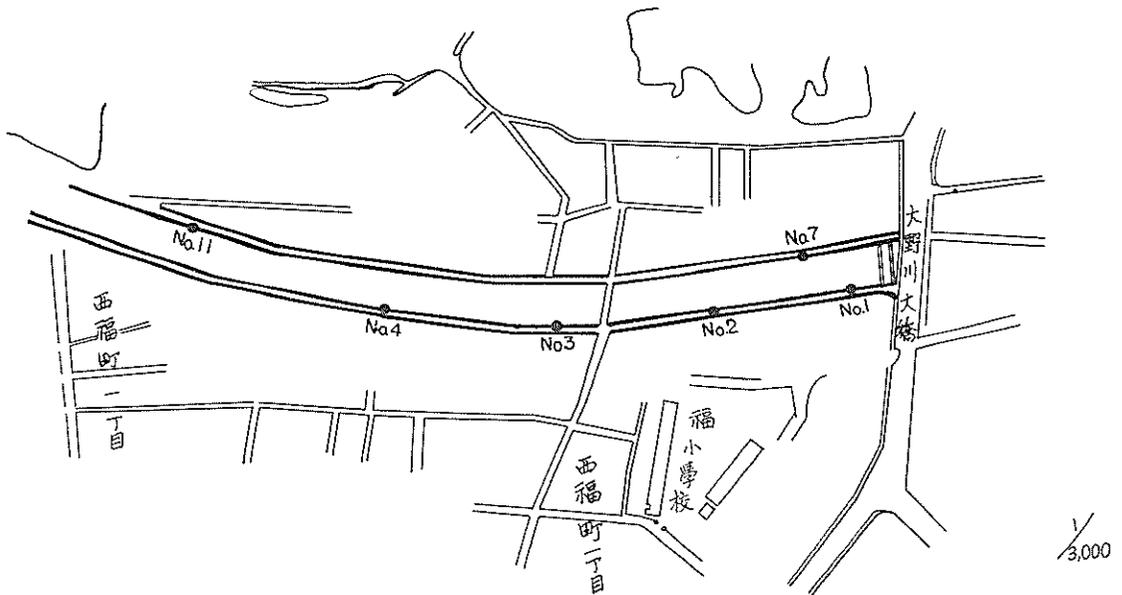
図 2・5 大野川護岸の調査地点

調査地点は図2・5に示すNo.1~No.11であるがこのうちNo.1,2,3,4,7,11において破壊調査が行なわれた。調査地点における鋼矢板のタイプ、初期肉厚および経過期間には表2・5の通りである。切取りに際してはまず各測定地点の上部コンクリートを図2・6のようにこわし図2・7のように切断した。鋼矢板片は図2・8の4深度の肉厚測定ができる寸法に切取られた。切取り鋼矢板片の例を図2・9,2・10に示す。切取り鋼矢板片についての肉厚測定は脱錆後マイクロ・メーターで図2・8に示す4深度、①、②、③、④に相当する付近を6回づつ測定した。6回の

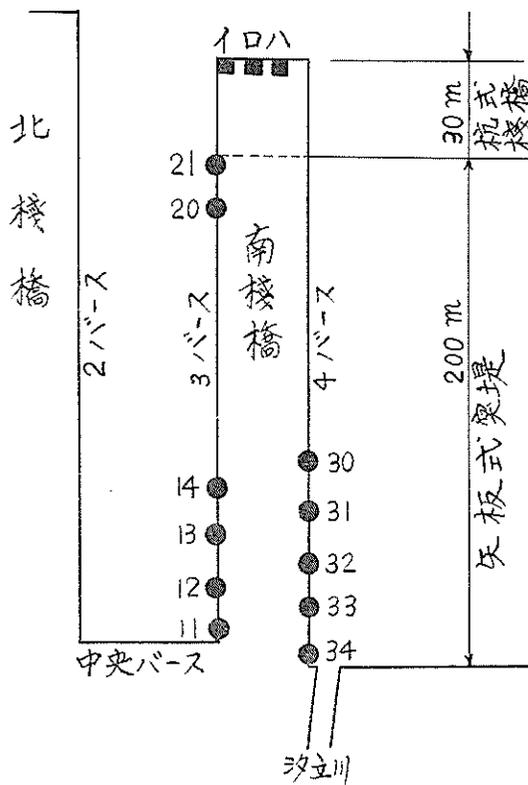
図 2-11 釜石港南棧橋の調査地点

調査地点は図2・11に示す南棧橋の14地点のうち破壊調査を行なったのは No. 11, 12, 13, 14, 30, 31, 32, 33, 34, イ

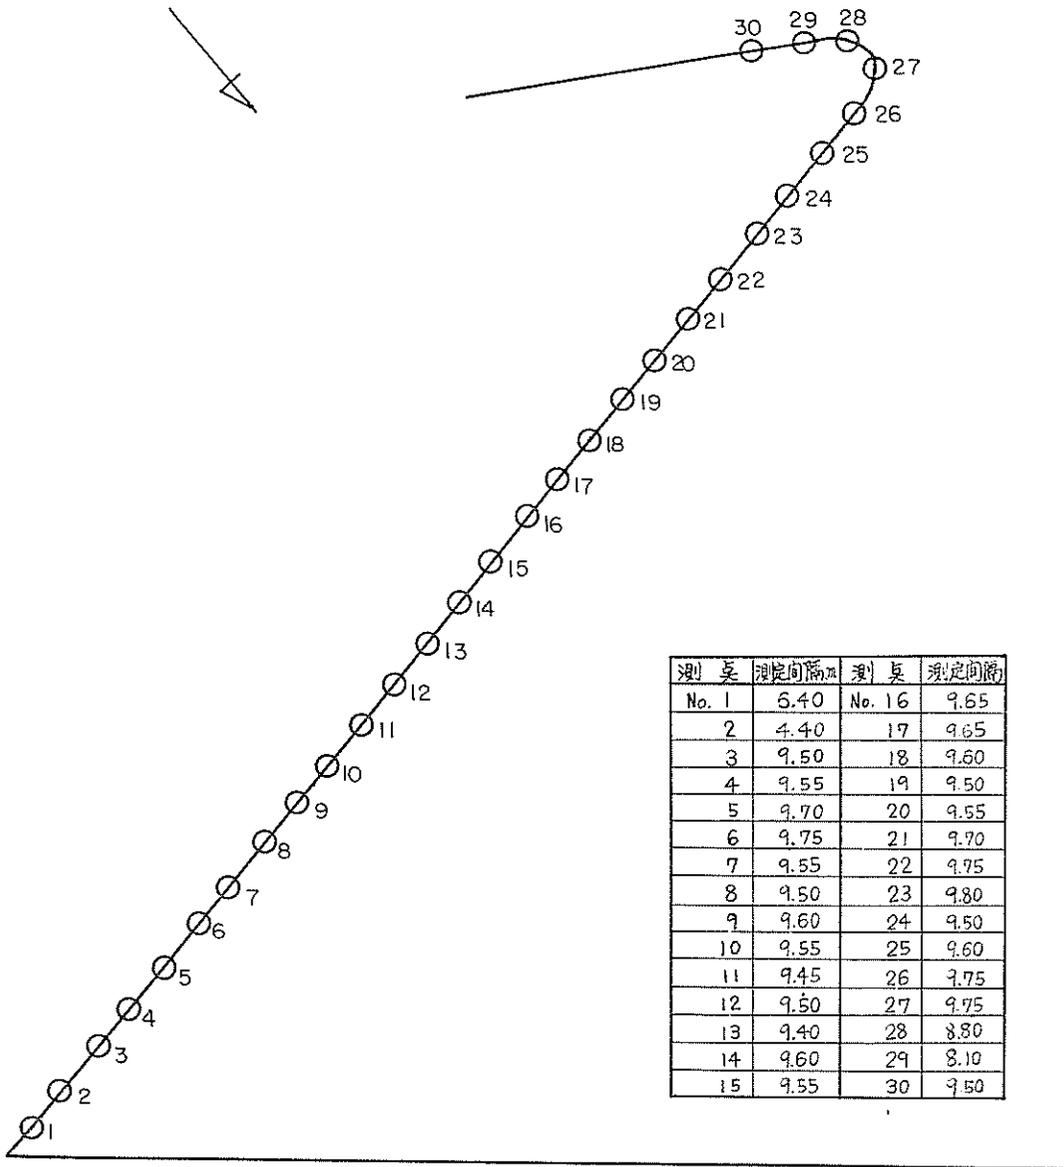
図 2-13 U港における調査矢板配置平面図

(イ) 図2-13からわかるようにNo.1~No.27はNの方向、No.28~No.30はSWの方向に面しているが、No.1~

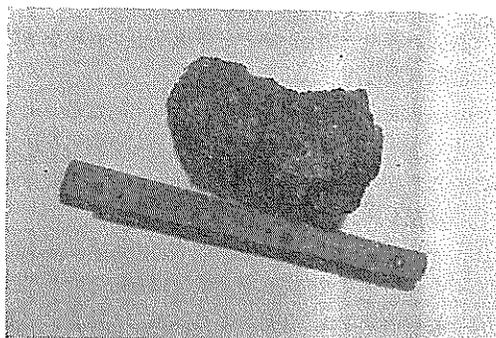
図 2-26 海水中矢板面に付着したカキ (矢板側)

(ニ) 潜水夫の観察によれば海水面下では付着物(カキ)を除去した鋼矢板面は暗緑色または黒色に見える平滑面をしており腐食による被害はほとんど予想されない。とくにカキが接していた鋼矢板面に凹みが認められないということは印象的であり、今後入念に調べてみる必要がある。

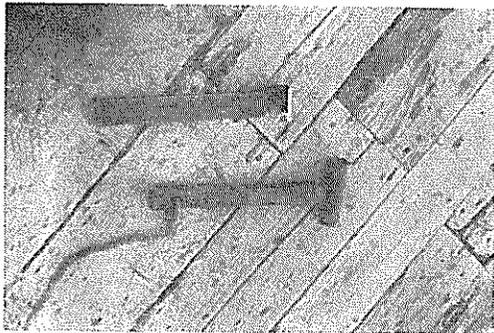
図 2-27 スケラーおよびハンマー

(1)式より鋼矢板の平均腐食速度を算出するために坂田式厚み計を使用して現有肉厚を測定した。測定の要領はこれまでにすでに述べてあるのでここでは後述する腐食調査の問題点を検討するときに参考となる程度にとどめておく。海面上は錆生成物が固く付着しているため図2・27に示すように先端が平面状のハンマーで図2・19のように叩いて錆生成物を落とす。錆生成物を落とした15cm×25cmの面積の鋼矢板面に坂田式厚み計の探触子を図2・1のように押しあて陸上に設置した厚み計本体で厚みを算出する換算曲線に適用するための数値(すなわちA.C.目盛の数値とD.C.目盛の数値)を読み取る。H.W.L.上のスケールを落として厚み計の探触子を押して作業は台船の上から係員が行なったが海水面付近(測定時の海水面付近)と海中では潜水夫がこれを行なった。このときは図2・28のように被測定鋼矢板前面に梯子をおろしこの梯子につかまって図2・27に示すスクレーパーで海水面付近の付着物をこき落とした。一方海中では海水面付近にくらべて付着物が多量であるため海水面下1m～泥面まではスクレーパーとハンマーとを併用して付着物を除去した。最初凸矢板(図2・16のA)と凹矢板(図2・16のB)を測定の対象として付着物の除去を始めたが凹矢板に対するこの作業は凸矢板に対するそれより非常に困難であった。すなわち凹矢板に厚み計の探触子に必要な面積を確保するには凹矢板の平端部と平端でないところの付着物を除去するとともに凹矢板に接する両凸矢板の平端でないところの付着物の大部分も除去しておかねばならない。実際に凹矢板面の付着物除去をしてみると予想外に困難で平端でない鋼矢板部に付着していたカキの残骸で潜水服の手首を切った。

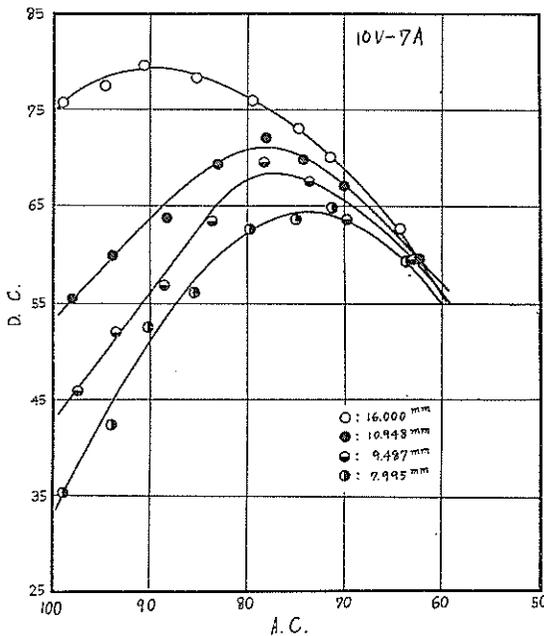
図 2-29 U港で使用した坂田式厚み計の肉厚算出曲線 (測定前)

坂田式厚み計で現有肉厚を測定するには測定前にあらかじめ肉厚既知の鋼板 (被測定鋼材と同一材質) について図2-29に示すような肉厚算出曲線を画しておく。すなわち肉厚既知の鋼板 (たとえば16.000mm) を地面に横たえ鋼板の上に探触子を乗せる。次に厚み計本体のスイッチをA. C. およびD. C. にしたときの目盛をそれぞれ読む。それから探触子と鋼板との間に0.5mm程度の厚さの厚紙1枚を一面に敷いてから同様にスイッチをA. C. とD. C. にしたときの目盛を読む。順次このように探触子と鋼板との間の空隙を約0.5mmずつ大きくして行ったときのA. C. とD. C. の目盛を求める。このような操作をたとえば肉厚が16.000mmのほか10.948mm, 9.487mm, 7.995mmの各鋼板について行ないA. C., D. C. の目盛りと鋼板肉厚との関係を図示すると図2-29のような肉厚算出曲線が得られる。U港の調査では測定終了後にも直ちに肉厚算出曲線を図2-30のように求め、図2-29と図2-30の平均値を図2-31のように画き図2-31にU港におけるA. C., D. C. の各測定値をこれに適用して鋼板の現有肉厚を算出することにした。

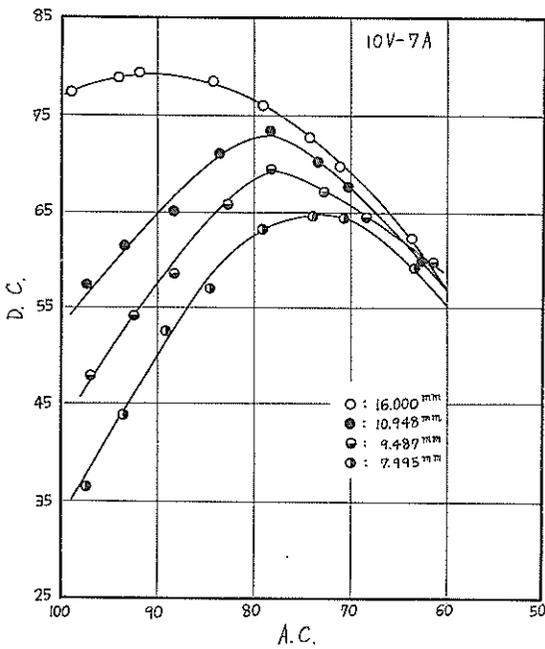
図 2-31 U 港で使用した坂田式厚み計の肉厚算出曲線 (平均値)

カキなどの付着物の除去が不十分なきは探触子と鋼矢板面との間には空隙が生じ、空隙が大きくなるにつれて図2-31のA. C. の値が次第に小さくなる。図2-31からわかるようにA. C. の値が80~70より小さくなると肉厚算出はむづかしくなる。またD. C. 目盛を求めるために厚み計本体のD. C. スイッチを入れると探触子に磁力が生じて探触子が被測定鋼矢板面に圧着する。しかし探触子の被測定鋼矢板面に接する面は非常に薄い鱗青銅板で張られているため探触子が鋼矢板面に圧着するときもし鋼矢板面に付着物が残存していると鱗青銅板が傷つけられる恐れがある。U 港では凸矢板でもこのように鱗青銅板が凹み、さらに凹矢板面ではφ1~2mmの穴が2つほどあいたことがある。したがって凹矢板の現有肉厚は2地点のみで中止した。先述のように凹矢板面の付着物除去は凸矢板面の場合より一層面倒であるが、凸矢板の場

表2-11の値を図2-31に適用して鋼矢板の現有肉厚を算出してみると表2-12のようになる。ただし水深0mの値が2つある測定地点は上側の値を使用した。表2-12の現有肉厚が<8.0となっているのは探触子と鋼矢板の空隙が大きすぎて肉厚算出曲線より鋼矢板肉厚が求められなかったところである。なお表2-11に示す肉厚減量は初期肉厚(Y. S. P. IV型に対応するカタログ厚み)から現有肉厚を差し引いた値であり、また平均腐食速度は(2-1-1)式に現有肉厚を代入してから算出した。

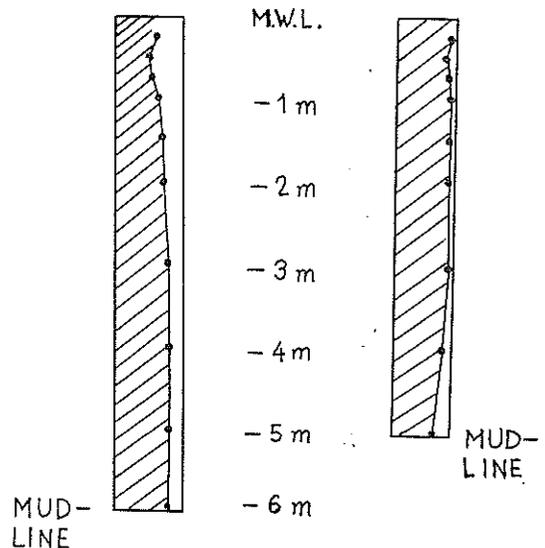
図 2-34 デンマーク港における鋼矢板腐食傾向

この調査によるデンマークの港湾における鋼矢板の腐食の代表的傾向は図2・34の通りであると示されている。

このほかもっとも腐食の激しかったところは漁港であったこと、最大の孔食はほとんどいつも M.W.L. より1～2ft 下のところに見られたこと（ただしほとんどのデンマークの港湾の潮位差は僅かである）、硫酸塩還元による泥中腐食がいくつかの場合に見られたことなどを同委員会は報告している。

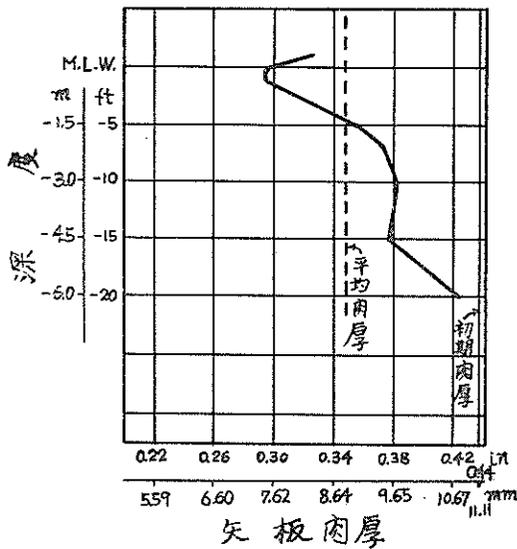
図 2-37 Clinton 埠頭における矢板現有肉厚と深度との関係

で求めた M. L. W. ~ 泥面までの平均肉厚 0.347in は M. L. W. ~ 泥面までの切り取り鋼材片の平均肉厚 0.34in に非常に似ている。厚み計による肉厚測定での一つの関心事は現有肉厚が初期肉厚 ($7/16" = 11.125\text{mm}$) より大きい値のあったことである。この点については調査者達は潜水夫の探触子押しあてが鋼矢板平端面の中心、すなわち図 2-36 に示すようにもっとも薄い肉厚のところをはずれたこと、または矢板圧延による肉厚誤差などを予想しているがはっきりした根拠はない。次に図 2-37 の測定値をそれぞれ凹凸矢板の測定値に分けて図示すると図 2-38 の通りである。図 2-38 に示す実線は凸矢板、点線は凹矢板を意味する。下の横軸は初期肉厚として所定の肉厚 $7/16"$ を用いて算出した肉厚減少量 (in または mm) と腐食速度 (mm/yr) が目盛ってある。一方上の横軸は初期肉厚を調査者達が独断で $8/16"$ として算出した肉厚減少量 (in) が目盛ってある。図 2-38 によれば凸矢板 (図 2-38 の矢板 A) の腐食量の方が凹矢板 (図 2-38 の矢板 B) の腐食量より小さくなっている。すなわち凸矢板の全深度の平均腐食速度は 0.087mm/yr であるのに対して凹矢板の全深度の平均腐食速度は 0.027mm/yr である。この理由として調査者達は多分過去に New York Dock Railroad が岸壁に近接して通っていたために迷走電流が凸矢板面より海水中に流出したのではないかとこのことをあげている。したがってもし迷走電流の影響がなければ凹矢板の腐食速度のように非常に小さいことが予想される。

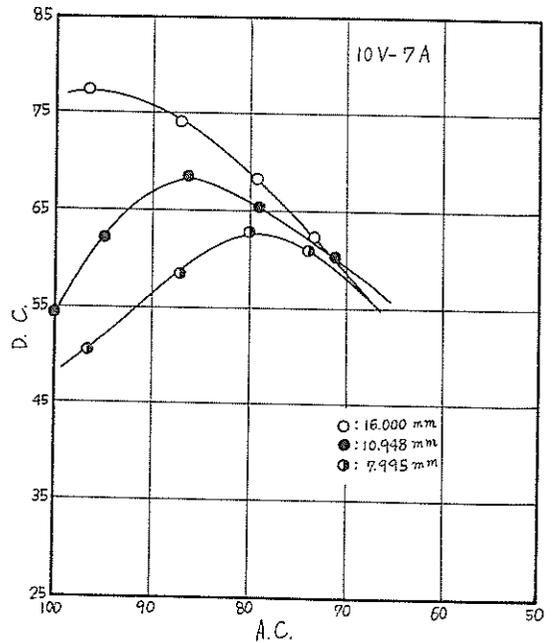
図 3-4 坂田式厚み計の肉厚算出曲線
(10V-7A)

行なった。しかし鋼矢板片 I については10V-7AのときのA.C.とD.C.の目盛りは表3-1のようになる。表3-1からわかるようにA.C.の目盛りはいずれも100以上となって図3-4の肉厚算出曲線は使用できない。このため鋼矢板片 I の10V-7Aでは探触子と鋼矢板面との間に紙を挿入して0.5mm位の空隙と1mm位の空隙を作って同様の測定を行なった。また参考として鋼矢板片 III についても探触子と鋼矢板面との間に空隙を作ってから測定した。以上のようにして求めた鋼矢板片 I と III の肉厚

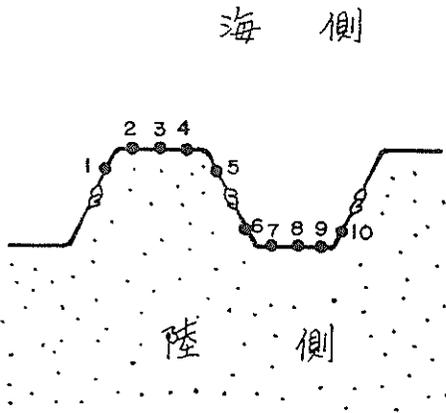
図 4・1 鋼矢板肉厚の測定点(断面方向)

16のB)にも適用できそうに思われるが、そのためにはカキなどの付着物の除去が凹鋼矢板面のみならず左右鋼矢板の平端面でないところについても行なわなければならない。3章で述べたようにこのような付着物除去のために1測定点あたり1時間以上かかり、おまけに潜水服の手首付近がカキのために切れたのでさらに時間がかかった。その上凹鋼矢板面15cm×25cm位の入念な付着物除去は事実上不可能であったから厚み計探触子面と鋼矢板面との空隙が大きくて肉厚算出曲線がうまく使えなかった。これに対して超音波式厚み計の探触子はφ50mm(φ20mmが超音波発信用水晶振動子、その周囲15mmが水晶振動子を被測定鋼矢板面に吸引させる永久磁石である)であるから付着物の除去もせいぜいφ50~60mm程度の面積で済む。したがって本調査法では鋼矢板の断面方向の肉厚測定点は図4・1のように凹凸鋼矢板について設けることにした。ただしU型鋼矢板などでは①, ⑤, ⑥⑩の肉厚は均一でないので探触子の位置によって肉厚が異なる上、カタログ肉厚としてもとくに定められていない。このため①, ⑤, ⑥, ⑩の肉厚は参考として測定するものである。これに対して②, ③, ④, ⑦, ⑧, ⑨の肉厚測

定は所定の深度における腐食量を知るために重要である。とくに迷走電流の影響が予想されるとき凹鋼矢板面の肉厚測定は一そう重要となる。

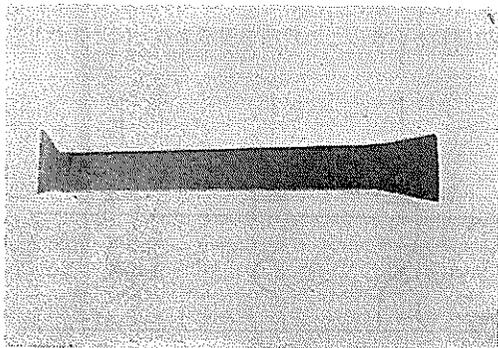
図 4・2 スケラー

海水面下ではカキやイガイなどの付着物が場所によってはある。とくにカキのように固い付着物に対しては鋼材面を傷つけないようにハンマーで叩いて大部分を除去する。このときカキによって潜水服の手首などを切らないように注意することが必要である。大きな付着物が大体落ちたら次に図4・2に示すようなスケラーでさらに小さな付着物を十分こさぎ落とす。スケラーでこさぎときは必ずスケラーを上下方向に動かすことが必要でスケラーを鋼材面に立てて鋼材面を傷つけることは絶対に避けねばならない。またカンカン・ハンマーのように先に鋭利な刃のついたもので付着物を除去するとき鋼材面に傷痕をつけるので使用はできるだけ避けもし止むを得ず使用するときは傷痕をつけないように注意しなければならない。付着物の除去が不十分であれば探触子の鋼材面への接触が不十分となって精度よく肉厚測定をすることがむづかしくなる。このように付着物の除去は非破壊調査の精度に大きく影響する重要な項目の一つであるので入念に行なうことが必要である。

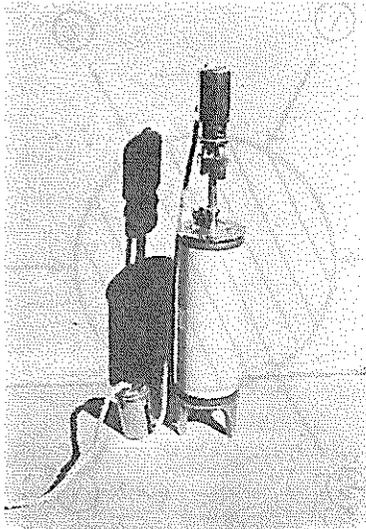
図 4.26 北原式採水器

採水は採水地点において図4.26に示す北原式採水器を用いて海面下1mのところと海底泥面上1mのところの採水を行なう。

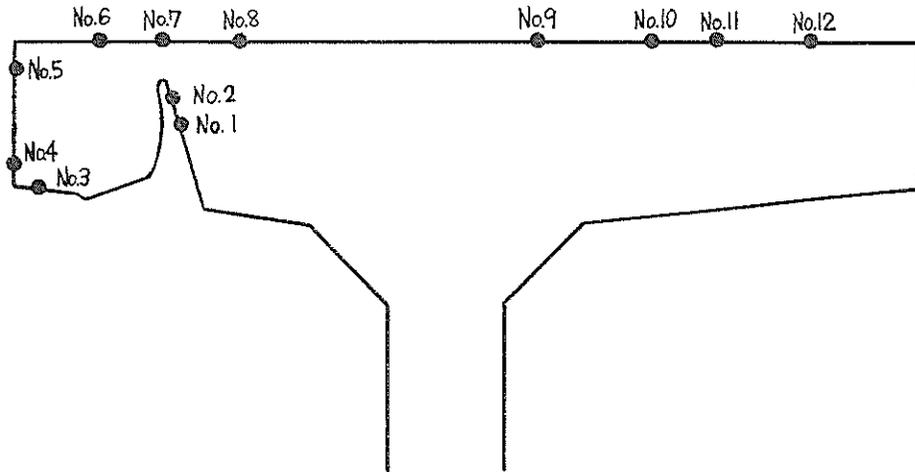
図 5.1 広畑港における測定地点

超音波式厚み計(水中用)による肉厚測定カ所は現地打合せの結果全延長約3,000mに対して図5.1に示すようにNo.1~No.12の12測定地点を設定した。これは表5.1に示す調査対象鋼構造物に1~2地点含まれるように設定されている。次に測定地点No.1~No.12の水深方向の測定点は図5.2のように海水面下は1mピッチ、

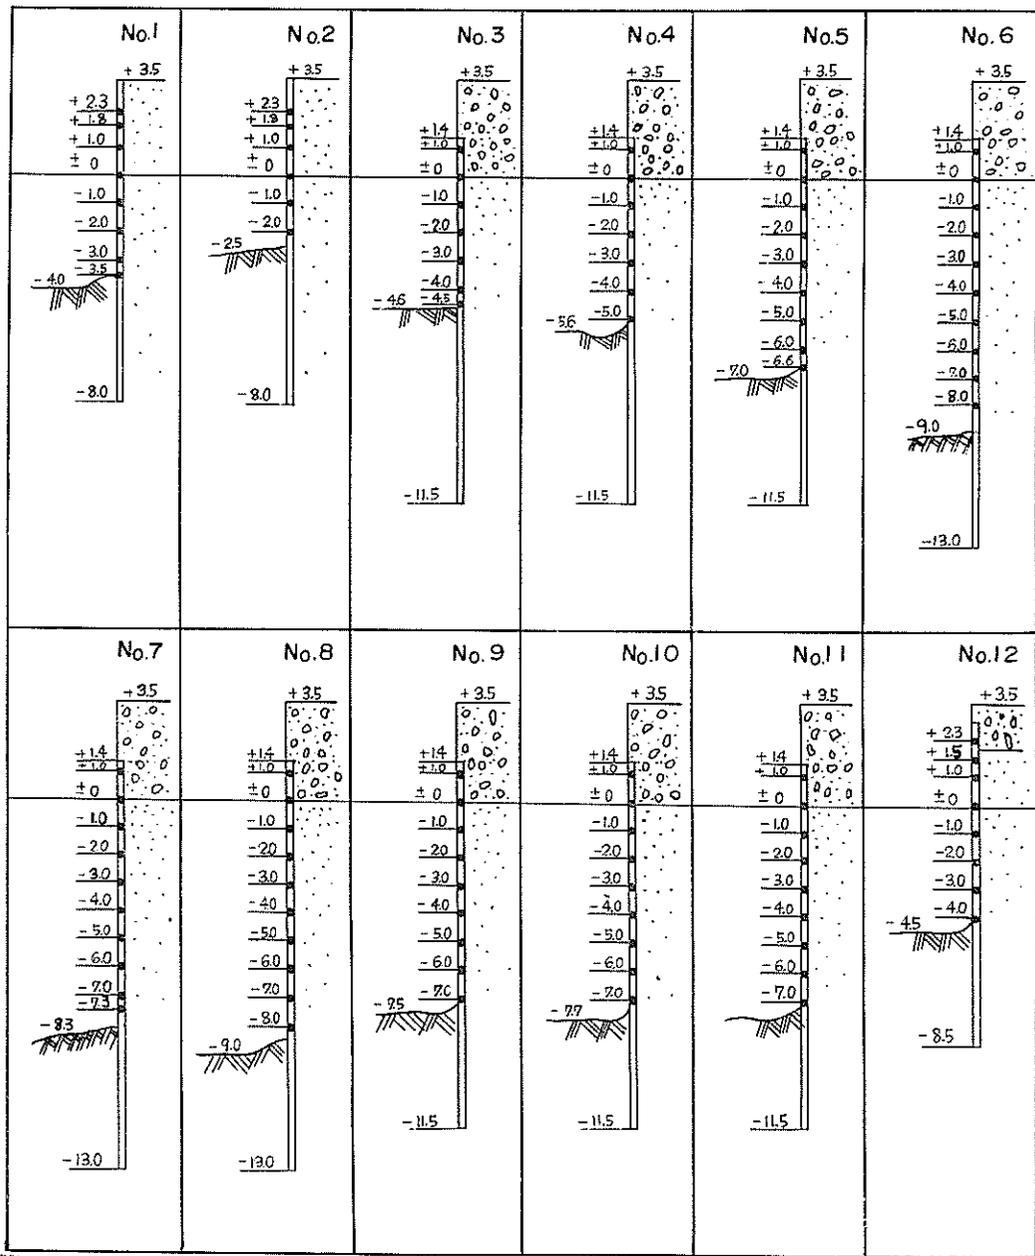
図 5.2 広畑港における肉厚測定深度

海水面上は 0.5~1 m とした。また各深度毎の測定点は 4-2 に準拠して図 4.1 のように水平方向に 10 点とった。ただし被測定鋼矢板はいずれも U 型であるので測定点①, ⑤, ⑥, ⑩の 4 点の肉厚は厚み計探触子の位置によって異なるので参考とする。

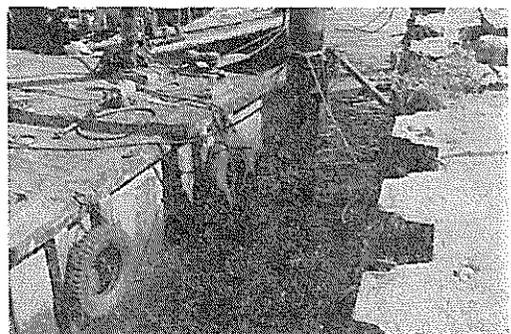
図 5.3 鋼 製 梯 子

被測定鋼矢板の前面に図 5.3 に示す鋼製梯子を立てる。この鋼製梯子は直径が約30cmの鋼管に1 mピッチで図 5.4 に示すような取手がつけてありこの取手を利用し

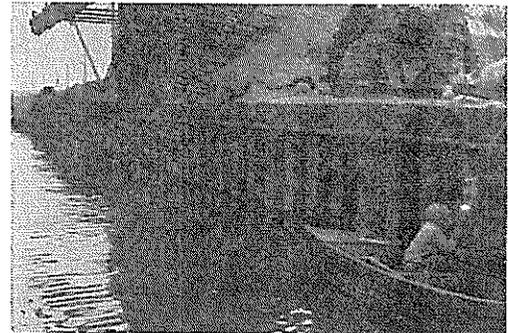
図 5.12 海水面上の補修作業

5-5-3 鋼矢板の切取り, 成形, 脱錆および切取りカ所の補修は4-9の要領で行なった。図 5-12 に海水面上の補修状況を, 図 5.13 に海水面上の補修カ所を示す。また切取り鋼矢板片の肉厚および重量測定は4-10の要領で行なった。

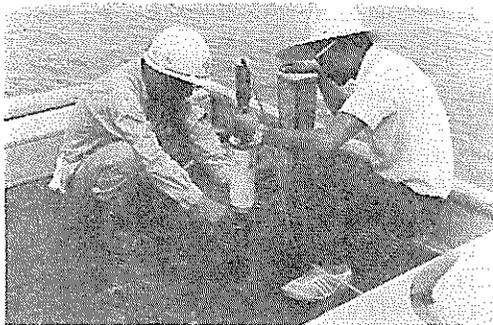
図 5.15 採水状況 (2)

採水および水質試験は4-13によった。図 5.14, 5.15 に採水状況を示す。

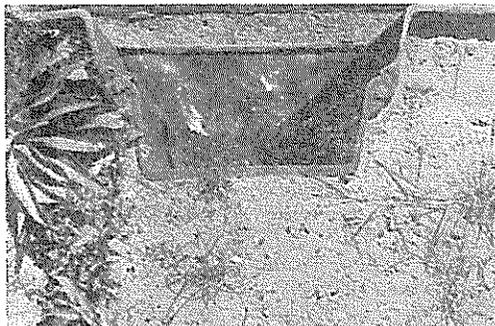
図 5.22 西浜護岸の天端 (No.1 付近)

黒くなっているところがある。しかし裏込めのある海面上鋼矢板面にはとくに腐食による穴や極端に薄くなっているところは見られなかった。また鋼矢板天端も図5.22に示すようにほぼ初期肉厚に近い状況である。しかし図5.25のように裏込め土砂がなくなったところは+1.8

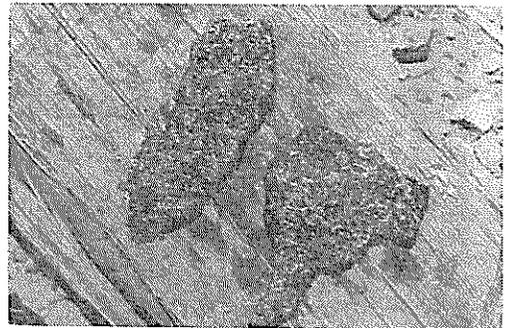
図 5.28 広畑港における付着物の例 (No. 1)

代表例として測定地点 No.1 で採取した付着物を図5.28に示す。

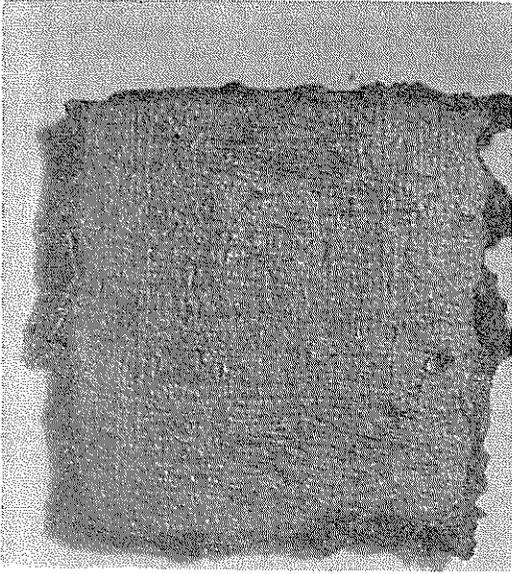
図 5.35 広畑港における切取り鋼矢板片 (No.1, -2m)

ただし図5.33や図5.35などの海側矢板面上に見られる深さ1mm程度の短い傷痕は付着物除去のために使用したカンカン・ハンマーによるものである。

以上の算出値によれば超音波式厚み計（水中用）の適用率は凸凹矢板ともに約90%であり凸凹矢板による適用性の難易は見られない。肉厚測定ができなかった点は凸矢板で34, 凹矢板で31ほどある。ここでいう測定不能な点とは主として鋼矢板面上にある凸凹のために良好な共振波形が得られず肉厚の読み取りが精度よく行なえなかったところである。このような測定不能な点は海面上においても、また海水面下においても見られる。海面上の鋼矢板面は図5.16または5.18に示すように1mm~2mm程度の凹みがあるため良好な共振波形がでにくい。したがって海面上ではかなり入念にグラインダーで鋼矢板面の凸部をなくすことが必要である。一方海水面下では図5.35などに見られるように比較的平滑な面をしているので良好な共振波形がやすいが付着物除去のために使用したカンカン・ハンマーの傷痕は良好な共振波形を出にくくする。

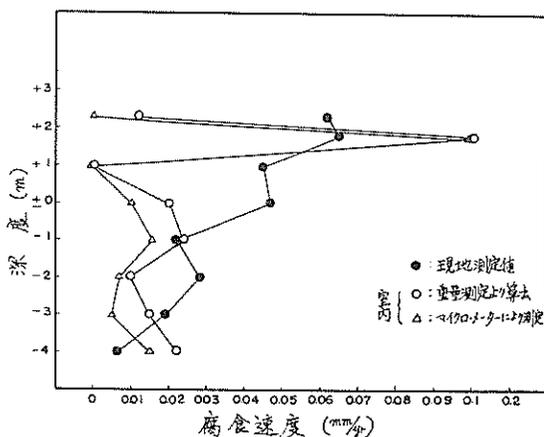
図 5.38 現地測定値（超音波式厚み計による）と室内測定値（切り取り鋼矢板片について）との比較（測定地点 No.1）

次に測定値の精度を知るために No.1 における超音波式厚み計による現地測定値と切り取り鋼矢板片についての測定値とを比較してみると図5.38のようになる。

図5.38によれば-1m以下では超音波式厚み計による現地測定値は切り取り鋼矢板片についての測定値とほとんど差がないが、±0以上では0.05mm/yr位の差がある。

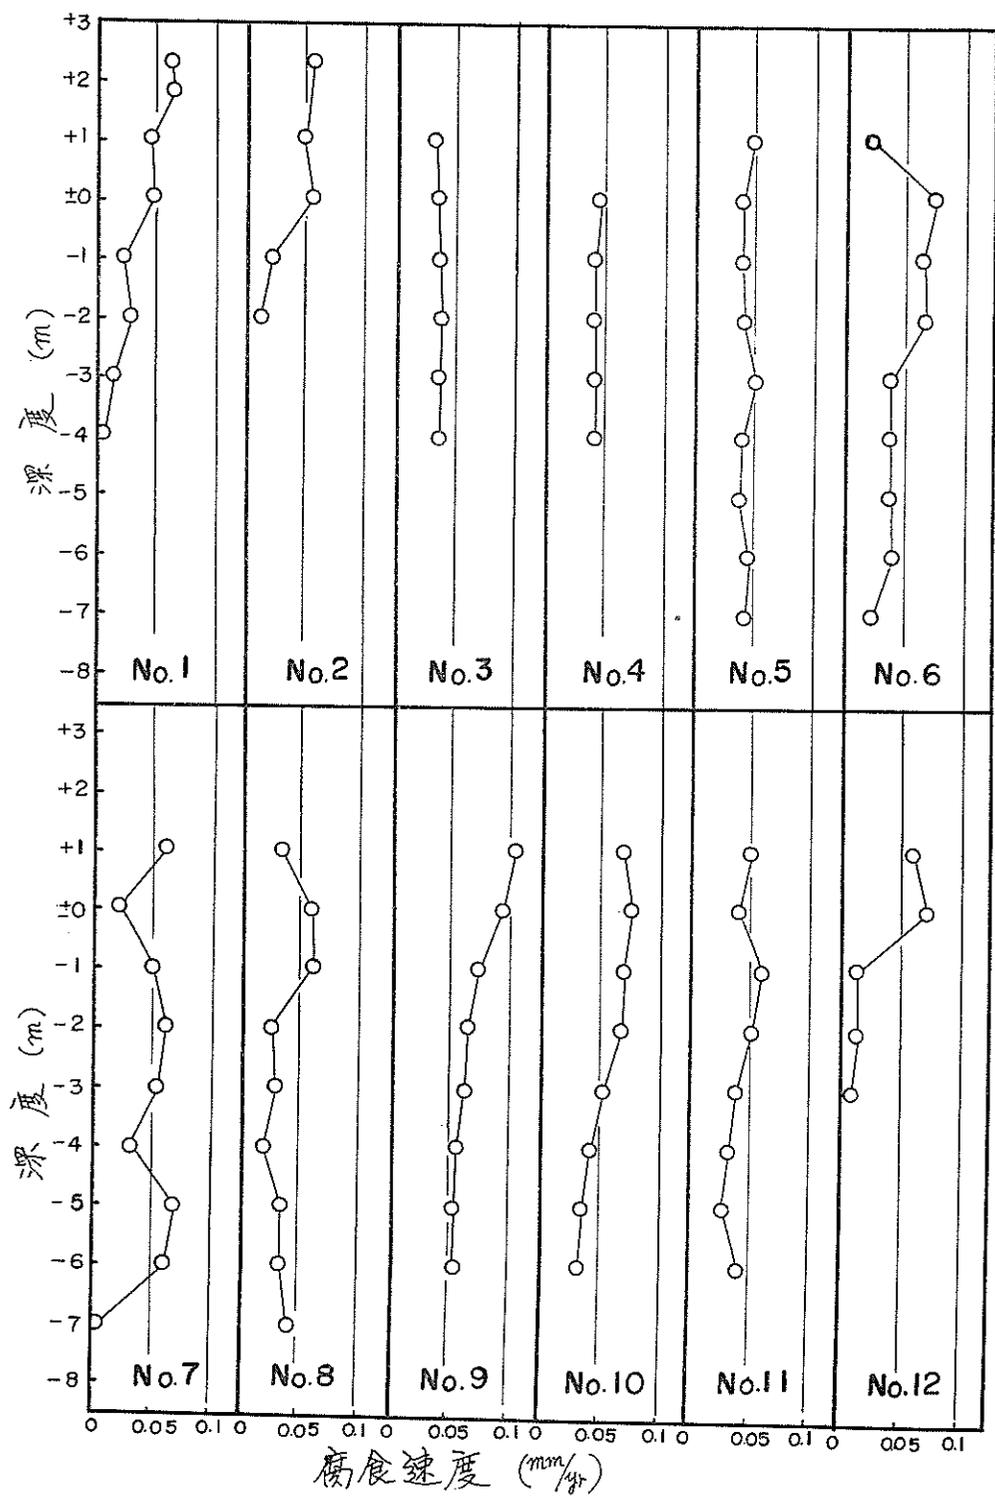
図 5.39 広畑港における鋼矢板腐食速度超音波式厚み計による

No.1~No.12 における鋼矢板の腐食量は図5.39の通りである。ただし、No.5~No.12 はそれぞれ電気防食法が3~7年適用されているがここでは電気防食法適用後の腐食量は零と仮定してNo.5~No.12の腐食量を図示した。したがって実際はこれより多少大きいことが予想される。図5.39によれば超音波式厚み計から求めた鋼矢板の腐食速度はH.W.L. (+1.8m)以下では0.05mm/yrと思われる。ただしH.W.L.とそれ以上では図5.38のような傾向が超音波式厚み計（水中用）による測定値と切り取り鋼材片についての測定値との間にあるためH.W.L.

とそれ以上の腐食速度は0.1mm/yrと考えられる。ここでいう腐食速度とは鋼矢板両面からの腐食速度の和である。

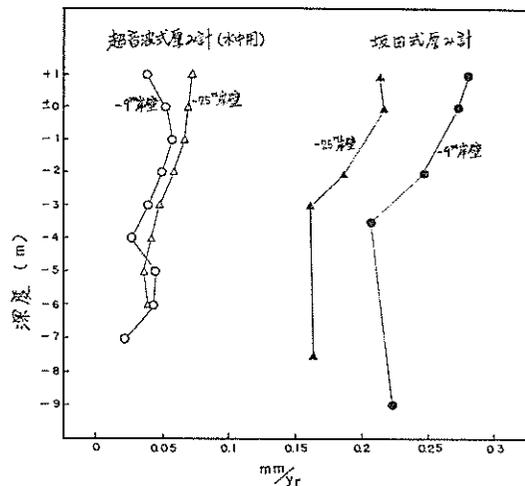
図 5.40 超音波式厚み計(水中用)による腐食速度と坂田式厚み計による腐食速度との比較

昭和34年5月に坂田式厚み計による腐食調査が広畑港の-9m岸壁と-7.5m岸壁について請負業者によって行なわれている。-9m岸壁では3地点、-7m岸壁では2地点で測定されたが測定結果は表5.13の通りである。-9m岸壁の鋼矢板は今回の調査地点No.6, 7, 8の鋼矢板に、-7m岸壁の鋼矢板は今回のNo.9, 10, 11の鋼矢板に相当する。したがってそれぞれ相当する鋼矢板についての測定値(平均値)で過去の調査結果と今回の調査結果を比較してみると図5.40のようになる。図5.40によれば今回の超音波式厚み計で求めた腐食量は過去の坂田式厚み計では超音波式厚み計よりも5倍位大きい腐食量を算出していたことになる。しかし単に厚み計による測定だけではどちらの厚み計による測定値が正しいのかははっきりしないが、切り取りと鋼材片について重量測定またはマイクロメーターによる肉厚測定より算出した腐食量との比較によって超音波式厚み計による測定値の

方が正しく鋼矢板の腐食量を示していることが明らかである。

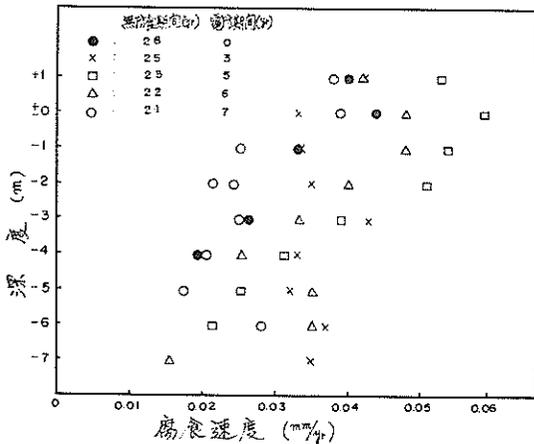
図 5.41 電気防食適用期間が同じ地点毎の腐食速度

図5.41からは電気防食適用期間の長短による腐食速度の差異ははっきりしない。

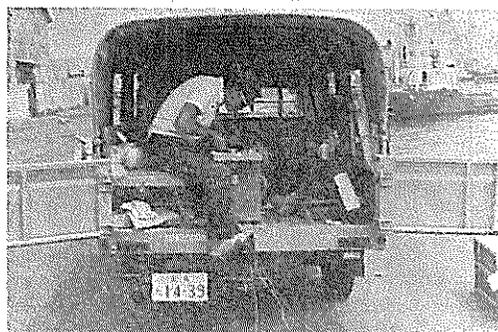
図 6.13 肉厚読み取り状況（車上）

探触子を被測定鋼矢板面へ吸着後の厚み計本体による測定は図 6.12 のように上部コンクリート上もしくは図 6.13 のように車上で行なった。

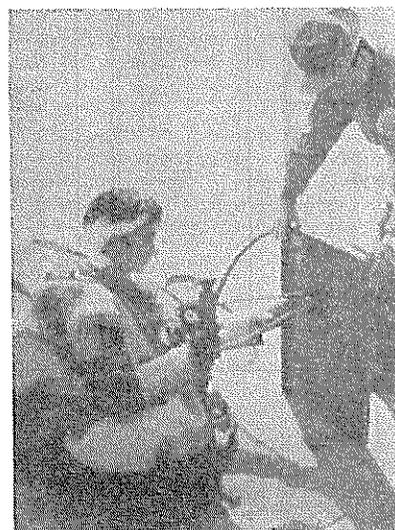
図 6.15 水中切断要領

鋼矢板片の切り取り, 成形, 脱錆および切り取りカ所の補修は4-9の要領によった。なお図6.14に使用した水中切断用工具を, 図6.15に水中切断の要領を示す。また図6.16に水中溶接用工具を, 図6.17に水中溶接の要領を示す。このほか切り取り鋼矢板の肉厚および重量測定は4-10の要領で行なった。

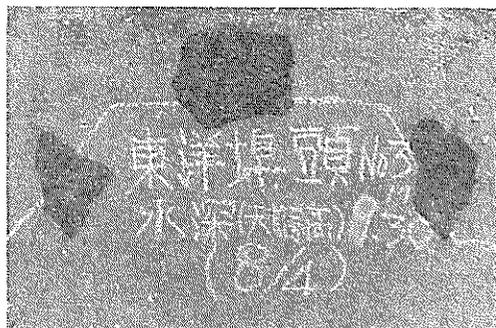
図 6.18 大阪港における調査鋼矢板面の付着物

3号岸壁で採取したときの付着物の状況を図6.18に示す。

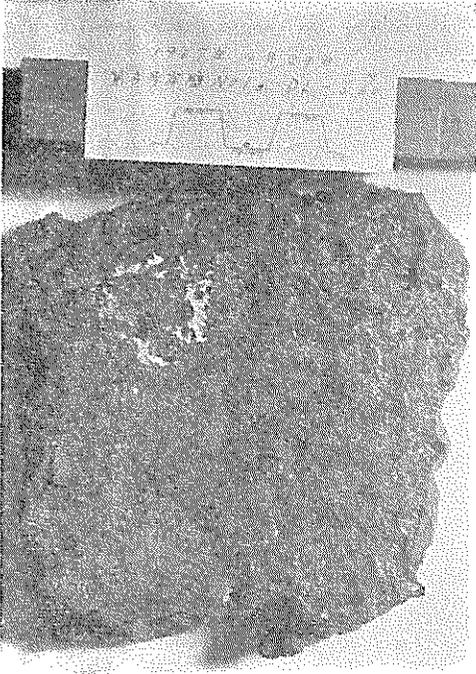
図 6.22 大阪港における切取り銅矢板片（5号岸壁No. 1-⑧, -5.6m）

表6.5より超音波式厚み計を海水中鋼矢板面に適用したとき肉厚測定が可能な割合を適用率として表示してみると表6.13のようになる。表6.13によれば超音波式厚み計の適用率は5号岸壁で50%位、8号岸壁で70%位、梅町西岸壁で70%以上となっており場所によって適用率が異なる。これは切取り鋼矢板面の観察結果（図6.19～図6.33参照）からもわかるように適用率の低い場所ほど鋼矢板面の凸凹のために鮮明な共振波形がでにくかったためである。とくに5号岸壁の-5.6mと-6.6mの②、③、④、⑦、⑧、⑨、および-6.6mと-7.6mの⑤、⑩の海側には図6.22などに見られるような凸凹があり、測定不能なところが多かった。一方表6.8によれば両球型マイクロ・メーターで測定した矢板片肉厚の最大値と最小値との差は測定不能なところが多かった5号岸壁の-5.6m、-6.6mの②、③、④、⑦、⑧、⑨および-6.6m、-7.6mの⑤、⑩では2～2.9mmであるが、その他のところは2mm以下であり測定可能なところほど小さい。このことから1cm間隔のゴバン目の交点の肉厚を両球型マイクロ・メーターで測定したとき肉厚の最大値と最小値との差が2mmを越すような鋼矢板面に対しては超音波

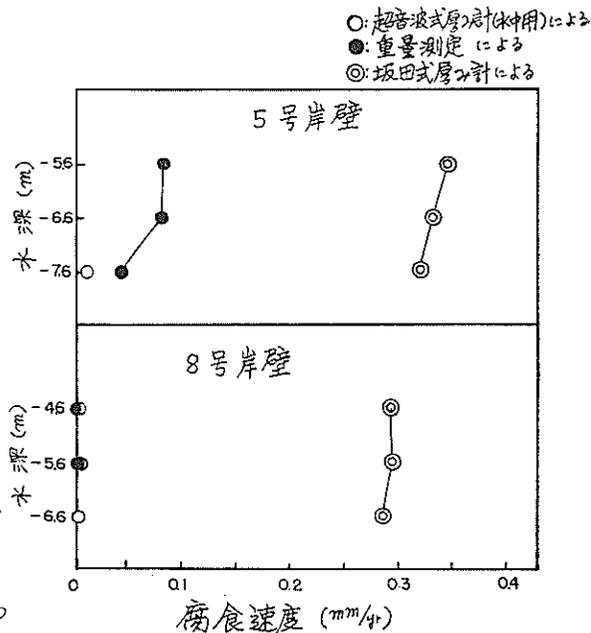
図 6.35 過去の調査結果との比較

施工年度は5号岸壁が昭和9~13年, 8号岸壁が昭和4~9年であるが, 岸壁を建設するとき鋼矢板の打込みから上屋竣工までを施工期間に含むため鋼矢板の腐食期間としては施工当初から調査時までの無防食期間をとる方が実状に則していると考えられる。したがって腐食期間は5号岸壁では33年, 8号岸壁では38年となるが, 表6.16に示す結果が調査報告書として提出されているのでここでも表6.16の値と今回の調査結果とを比較すること

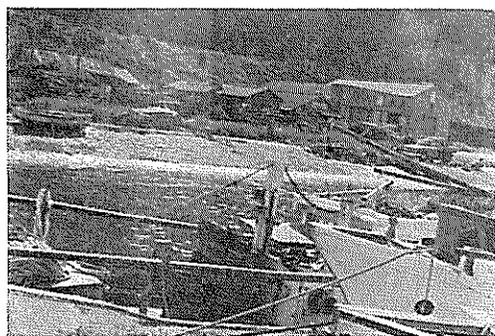
图 7.2 No. 1 付近 (斜面物揚場)

超音波式厚み計(水中用)による肉厚測定カ所は現地打合せの結果、図7.1のようにNo. 1～No. 6の6地点である。図7.2にNo. 1付近(斜面物揚場)を、図7.3にNo. 4より見た階段物揚場を、また図7.4にNo. 4, 5

図7.2、7.4および7.5からわかるようにほとんど調査鋼矢板面が没するため海面上鋼矢板面の肉眼観察はできなかった。図7.8にNo. 1付近の上部コンクリートを破壊したカ所を示す。図7.8のように鋼矢板上部は海水中に没しているためマイクロ・メーターによる肉厚測定がむづかしかった。

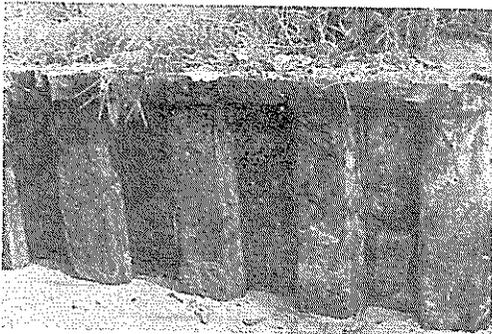
図 7.10 志布志港 No. 4~No. 6 に使用された矢板タイプ (YSP II)

図7.8では鋼矢板の形状はわかるが寸法が測定できないので図7.9に示す埋設鋼矢板について測定した。その結果No. 1, No. 2, No. 3の鋼矢板タイプは図7.6に示すようなTRI型であると判定された。またNo. 4, No. 5, No. 6の鋼矢板は図7.10に示すようなU型である。なお図7.10に示す鋼矢板はNo. 4~No. 6のある物揚場の一端である。No. 4~No. 6の鋼矢板のタイプは図7.10の鋼矢板およびNo. 4~No. 6の海水中について形状、寸法の測定ならびに当時の工事従事者の話からYSP II型であることが確かめられた。

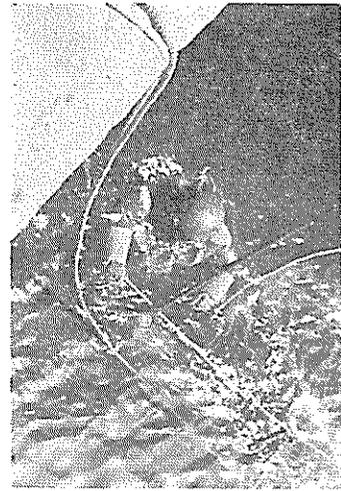
図 8.6 潜水夫へハンマーを渡す

付着物採取の要領は4-5の通りである。図8.6に付着物除去用ハンマーを潜水夫に渡している様子を、図 8.7 に付着物をバケツに入れて引上げている様子を示す。

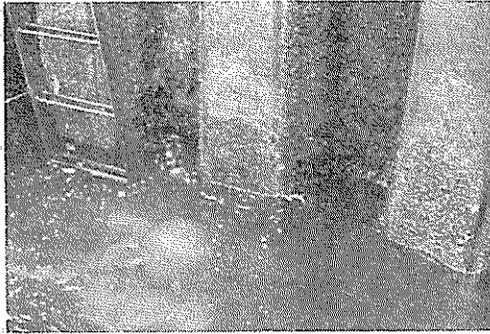
図 8.4 海水面付近における鋼製梯子使用状況

図 8.3 に示す鋼製梯子を被測定鋼矢板前面に下ろし図 8.4 のように鋼製梯子を利用して潜水夫は付着物の除去ならびに厚み計探触子の鋼矢板面への吸着を行なった。また図 8.5 にレッドによる水深測定状況を示す。測定した現有肉厚を用いて (4-12-1) 式から腐食速度を算出した。

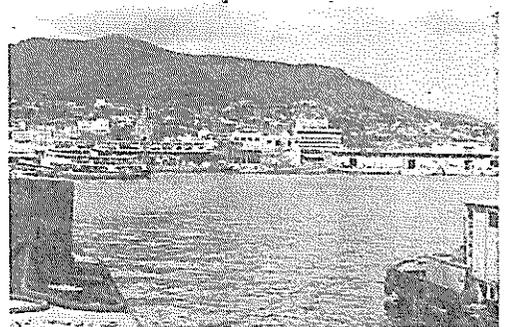
図 8.8 4m物揚場（左よりNo. 1～No.5）

測定地点No. 1~No. 5 の含まれる 4 m物揚場の外観を図 8.8 に示す。また図 8.9, 図 8.10 にNo. 1 の潮位間における鋼矢板面の状況を示す。

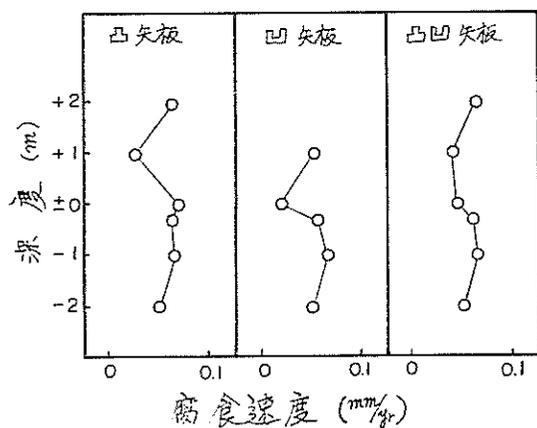
図 8.12 佐世保港 4 m 物揚場 (19年経過) の腐食速度

4 m物揚場の鋼矢板はH.W.L. 以下(調査時の海水面は0.99m~2.45m)であるから肉厚測定深度は潮位間およびL.W.L. 以下である。表8.5より4 m物揚場の鋼矢板の腐食速度は図8.12のようになる。図8.12によれば凸矢板, 凹矢板の腐食速度はほとんど同じく凸凹矢板を平均する潮位間で0.04~0.06mm/yr, L.W.L. 下で0.05~0.06mm/yr である。なお潮位間の値は片面が潮位間, 片面が泥層(不飽和)に接する鋼矢板両面の腐食速度の和であり, またL.W.L. 下の値は片面が海水, 片面が泥層(飽和)に接する鋼矢板両面の腐食速度の和である。

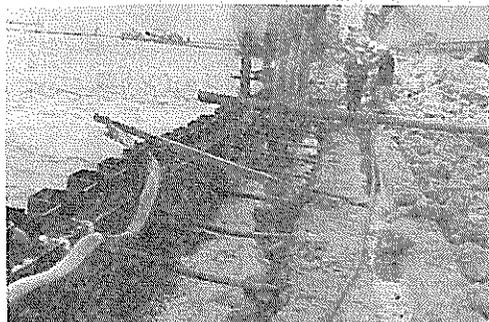
図 10.5 コンクリート中にあったタイ・ロッド

上部コンクリートを破壊して現れたタイ・ロッドおよび鋼矢板の状況を図10.5~10.7に示す。図10.5, 10.6からわかるようにコンクリート中のタイ・ロッドは裸のままである。なお図10.5に見られるようにタイ・ロッドが曲がっているのはコンクリートを破壊するときに曲がっ

- ① ジュートは2回巻きつけてある。
- ② ジュートは劣化していない。
- ③ ジュートについている瀝青物は真黒で新鮮な感じである。
- ④ ジュート被覆は土中のタイ・ロッド部分のみである。図10.5などに見られるようにコンクリート中のタイ・ロッド部分は裸のままであるが、さらに図 10.8などジョイントに接するコンクリート面をこわしてみると最初コンクリートで裸のまま包んでからコンクリート外のタイ・ロッドをジュート被覆被覆したことが明らかとなった。

土中タイ・ロッドの腐食量が零ということはタイ・ロッド表面を入念に2回巻きで包んでいたジュート被覆の防食効果ではないかとまず考えられる。しかし図10.2のようにタイ・ロッドは潮位間に位置するため干潮時にはその大半は不飽和砂層中にあり、またタイ・ロッドは鋼矢板と電気的に接続しているので（試みに図10.5に示す乾いた裸タイ・ロッドと鋼矢板間の電気抵抗を測定してみるとこのことははっきりと確かめられた）干潮時不飽和砂層中におかれるタイ・ロッドは鋼矢板構造物のカソードになることがこれまでの実験結果から予想される。したがって厳密にはジュート被覆のないタイ・ロッドならびに鋼矢板と電気的な接続がなく、同じ深度に埋設されたジュート被覆のタイ・ロッド片との比較がないので上述のタイ・ロッドの腐食量が零という現象は全てジュート被覆による防食効果のみであるとは断定されない。

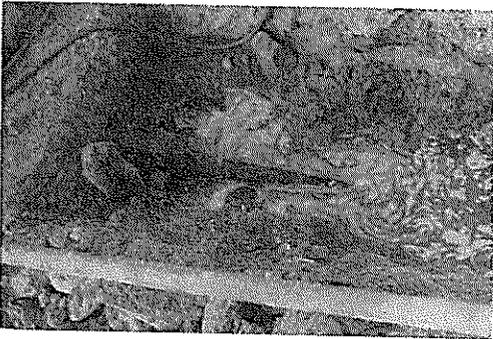
図 10.10 掘出したタイ・ロッド

また図 10.9, 10.10 からわかるようにコンクリートに近いところ(大体1m以内)ではジュート被覆の上に発錆が見られる。一方ジョイント部の被覆をとると図 10.11, 10.12 のような形状のジョイントが現われたが、ほとんど腐食していない。図10.13, 10.14にタイ・ロッドよりはがしたジュート被覆材を示す。なおジュート被覆の厚みは約3mmである。次に図 10.15 にタイ・ロッド No. 2 の掘出し状況を、図10.16に No. 2 の吊り上げ状況を示す。

一方図10.8～10.10に示すようにタイ・ロッド No.1～No.9 では上部コンクリートから1m付近までのジュート被覆上に赤褐色の錆が散見される。しかし外径測定結果によればノギスで測定されるほどの腐食ではないことは明らかである。No.2 のタイ・ロッドについてこのような発錆現象を観察してみると発錆範囲はコンクリートから大体1m以内に限られており、1m以上離れたところのジュート被覆上には全く発錆は認められない。しかしこのような現象は全てのタイ・ロッドに見られたのではなく No.1～No.9 の群より20mほど離れた任意のタイ・ロッドのジュート被覆上には発錆は見られなかった。このような発錆現象に対していろいろその原因が考えられるが現段階では単なる推測にすぎないのでここでは省略する。なおジュート被覆は入念に2回ロッド部分のみならずターン・バックルにも行なわれており過去の施工の手固さが十分うかがえる。
