No. 142    June.1972

長期間海岸環境中に暴露された無筋  
コンクリート構造物の劣化状況調査

運輸省港湾技術研究所

# Deterioration of Plain Concrete for Coastal Structures Under Maritime Environments

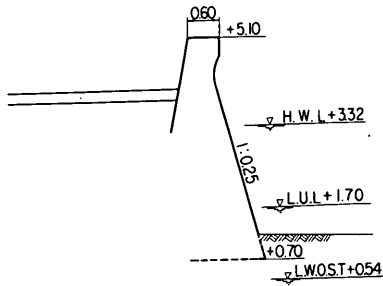
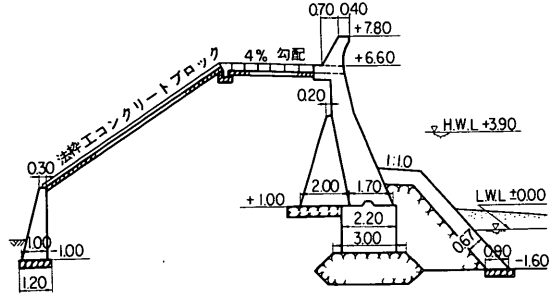
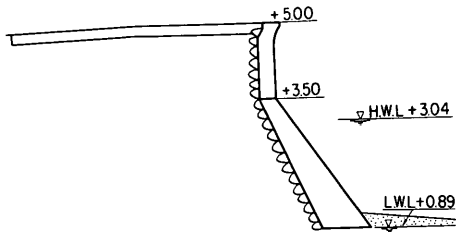
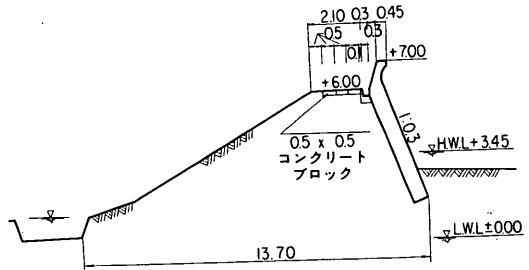
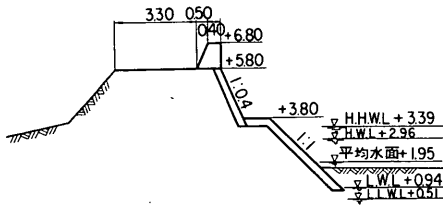
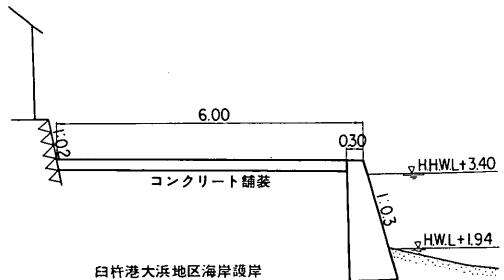
図-2 調査対象構造物の断面図

極めて限定された事例であることも多いが、これらを列記して参考に資したいと思う。なお、今回対象とした構造物周辺の地形、構造物の断面図、およびコンクリートの調査結果は、それぞれ、図-1、図-2、表-1に示した。

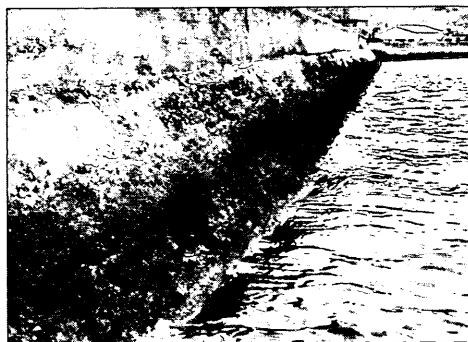
写真-2 柳井港宮本地区護岸

柳井港は前面に大小の島が連なり、これらが天然の防波機能を果し海象条件は極めて平穏である。(1)におけると同様に、感潮部に位置する防波護岸であり、写真-2に示すように、コールドジョイント部と思われる箇所に大きな孔が見られる。前面海域は平常であり特に汚染されていないが、コンクリートは暗褐色に近く、最大寸法の大きな粗骨材を使用したものと思われる。貧配合コンクリート、感潮部コンクリートの施工不良などが、観察された孔の主要原因であると考えられる。

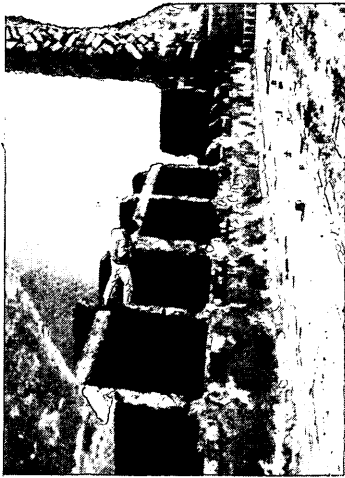
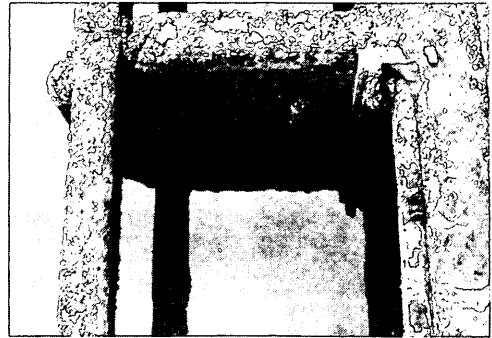
写真-4 宇部港竹小島地区水門 (1)

宇部港厚東川湾口に位置する、鉄筋コンクリート製の農業用水門である。現在は供用されていないが、写真-4および5に見られるように、構造物全域に劣化した状況が観察され、構造物隅角部は丸味を帯び至る箇所に骨材が露出し、内部鉄筋の露出した箇所もみられる。

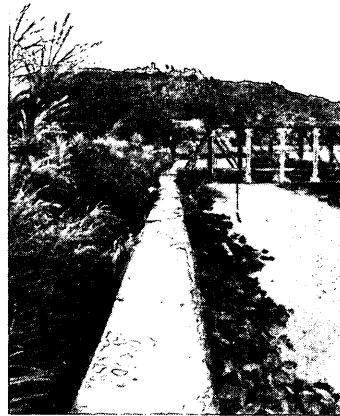
写真-6 小野田港護岸

背面に火力発電所を控えた埋立地の護岸である(写真-6)。建設当初は波浪作用などを受けていたと思われるが、現在はさらに埋め立てが進みほとんど海象作用を受けないといってよい。建設後ほぼ42年を経過しているが、ほとんど劣化は認められない。現在取り壊し作業を実施中であり、コンクリート塊の一部を当研究所において $10 \times 10 \times 10 \text{ cm}$ の立方体試体に成型し圧縮強度試験を行なった結果では、 $25.3 \text{ kg/cm}^2$  (変動係数22%)であった。

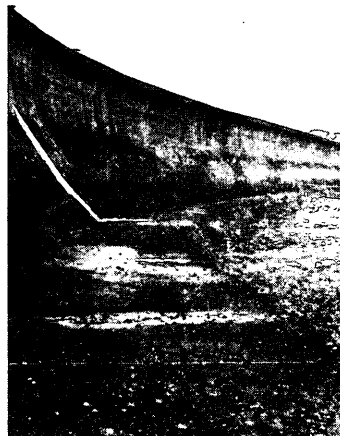
写真-7 下関市清末海岸堤防(1)

写真-7に示すような防波護岸であって、胸壁部前面は洗掘防止のためコンクリート被覆工がなされている。胸壁の一部およびコンクリート被覆工は感潮部に位置するが、荒天時以外は厳しい波浪作用は受けない。しかし、コンクリート被覆工斜面のコンクリートは、写真-8に見られるように各所に一部が消失した状態が観察された。コンクリートが潮位の関係から、いかなる時点で打設されたものであるか不明であるが、不十分な初期養生、示方配合を下廻る貧配合コンクリートの使用などが、本構造物劣化の主要原因と推定することができるであろう。

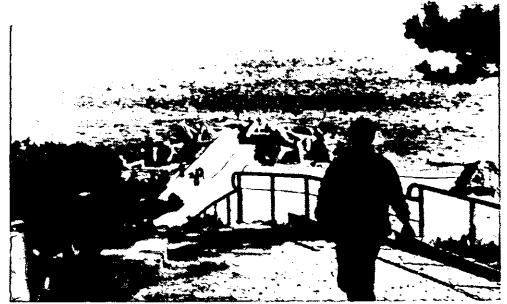
写真-9 高知港竜頭崎防波堤(1)

セルラーブロック上に建設された防波堤の上部工(写真-9)であって、コンクリートは海砂の使用によるものか茶褐色を呈している。写真-10に示すように主として水平方向、若干の縦方向のモルタルはく離箇所が観察される。水平方向のひびわれはコールドジョイント部分であると推定することができる。セメントは注水後、硬化反応を開始するが、凝結終結以前は主として石屑と $C_3A$ によるカルシウムサルフォアルミネートの生成による硬ばりであると言われており、従って、終結以前にはコンクリートの再振動締め固めが許される。本構造物においては、下方コンクリート打設後、どの程度の時間経過後に新バッチのコンクリートが打ち込まれたものか不明であるが、コールドジョイント部分の新旧バッチコンクリートの均一性を計るよう配慮されなかったものと予想される。岸谷は、水平打継目における新旧コンクリートの中性化の試験結果を報告している<sup>2)</sup>。これによると、打継目部分に表面処理が施されぬコンクリートによると、下層コンクリート表層にレイタンス層が形成され、新旧コンクリートの付着が著るしく阻害される。断面 $15 \times 15 \text{ cm}$ の供試体では、旧コンクリート上面が全面的に中性化した試験結果例も提示している。この実験における新旧コンクリートの打設時間差は、ほぼ10時間であって、コールドジョイントにおける未硬化コンクリートの接合面とは必ずしも条件は一致しないが、著者の長柱における上層コンクリートの強度低下に関する試験結果<sup>3)</sup>からも予想されるように、コールドジョイントの下層コンクリート表層に形成されるレイタンス層は、コンクリートの劣化に与える影響は大きいと思われる。

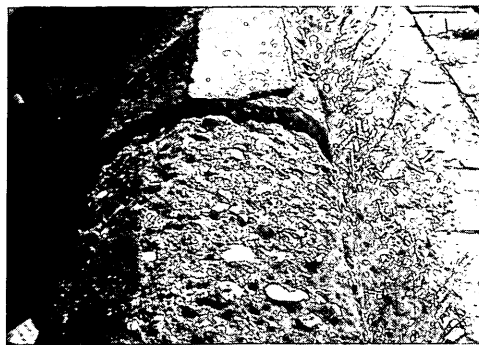
写真-12 中津港米山地区海岸堤防

周防灘に面した護岸である。施工打継目を境界とした両コンクリート堤防は、ほぼ同一年度に建設されているが、写真-12に示すように明瞭な相違を示している。本構造物は波浪作用は受けないが、表面状況は(3)におけると類似した状態であり、(3)で記述したとほぼ同一の原因に基づくものと考えられる。

位置	表面状況	主要原因	誘起させる損傷	劣化の例
構造物上面	モルタルのはく離と骨材の露出	貧配合コンクリート、施工(打ち込み、締め固め、養生)不良 潮風、波しぶきによる外力作用	損傷箇所近辺コンクリートの波及的劣化	写真-3.12. 19.21.
構造物側面	モルタルのはく離	施工(締め固め)不良 潮風、波しぶきによる外力作用	損傷箇所近辺コンクリートの波及的劣化	写真-3.17.
	コールドジョイント部 および水平方向の コンクリートの消失	施工(打ち込み、締め固め)不良 貧配合コンクリート 潮風、波浪による外力作用	損傷箇所内部コンクリートの波及的劣化 外力作用による構造物の破壊	写真-10.11.
	コンクリート空洞	豆板(締め固め不良) 貧配合コンクリート 潮風、波浪による外力作用	損傷箇所近辺および内部 コンクリートの波及的劣化 背面土砂の吸い出し	写真-1.2. 8
	側面コンクリートの 全面的の流失	貧配合コンクリート、施工(打ち込み、締め固め、養生)不良 潮風、波浪による外力作用	構造部の自重低下による 崩壊(転倒、すべり出しなど) 背面土砂の吸い出し	写真-13
構造物全面	モルタルのはく離と骨材の露出	酸性液によるコンクリートの 化学的膨張、溶出	断面の減少による自重の低下 構造部の折損と機能の麻痺	写真-16

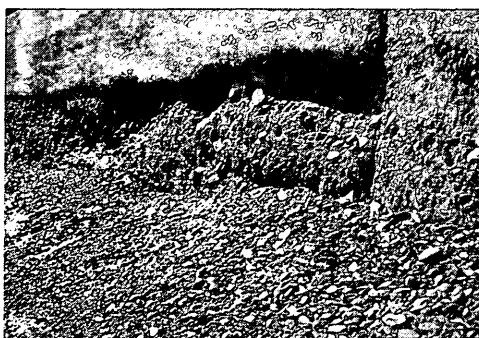
写真-13 白杵港大浜地区海岸護岸

構造物下方は感潮部に位置している。写真-13に示すように、表層モルタルのはく落のみならず、内部深く劣化は進行しコンクリート自体が流出し、一部は空洞状態を形成している。特に注目すべき点は、コールドジョイントと想定される水平線下方コンクリートにこの損傷が著しいことで、しかも、下方コンクリートの上層部においてこの傾向は累加される。波浪は直接に本護岸を洗うが、周辺のコンクリートに激しい劣化状態が観察されず、また、前面海域にコンクリートを化学的に腐蝕する廃液などの報告されていない事項を考慮すると、コンクリートの品質管理、施工方法等の欠陥が、現在観察されるコンクリート劣化の原因であったと断定しえらる。

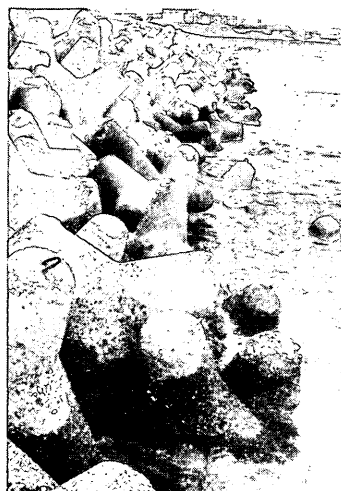
写真-14 排出溝流出口近辺のテトラポッドの配置状況(小名浜港)

調査港湾は小名浜港である。本港湾内には、日本工業株式会社小名浜工場の排水と小名浜製錬株式会社小名浜製錬所の排水とが合流して、同一排出溝より湾内に流出している地点がある。この排水溝流出口には、写真-14に示すように、昭和39年4月より護岸前面にテトラポッドが配置されている。調査時はこれよりほぼ4年経過している。なお、テトラポッドに使用されたコンクリートの調査結果は、表-1に併記した。

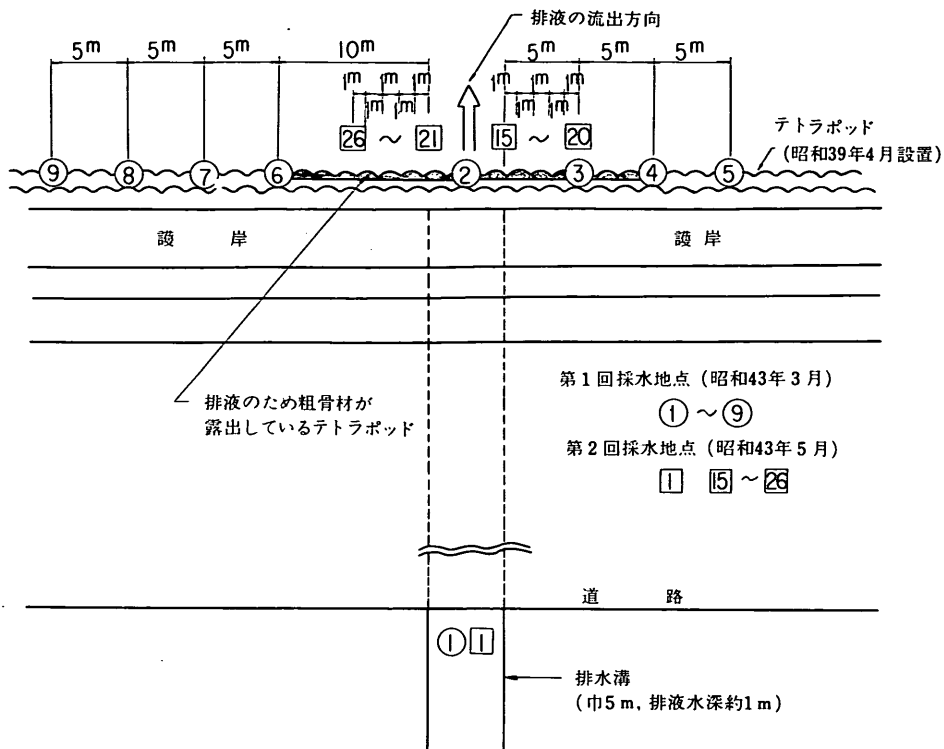
図-3 排水の採水地点 (小名浜港)

調査は昭和42年2～3月に且り実施した。調査項目はコンクリートの外観観察、P. H.、水温の測定である。採水は2回に分け、図-3の①～⑨および⑩、⑪～⑭の地点で行なった。

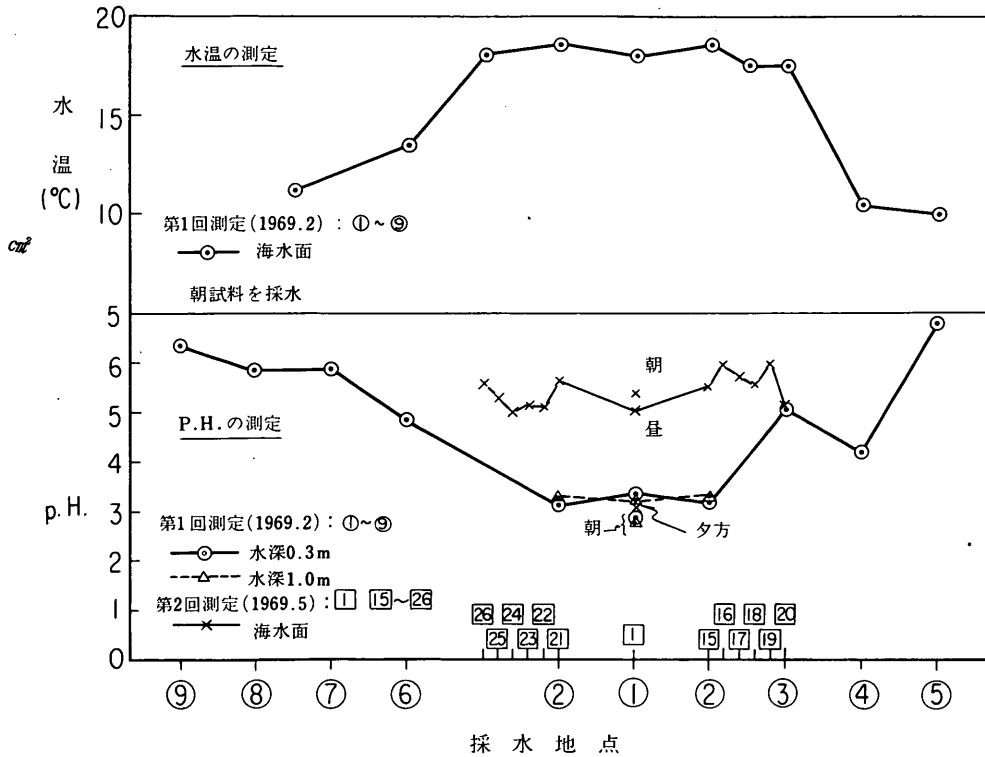
図-4 排水溝流出口近辺の P. H. および水温測定結果

第1回および第2回に採水したP. H. の測定結果は、図-4に示す通りである。図-4によれば、第1回に採水した排水(採水地点①)のP. H. は3前後である。同一の採水時には水深による差はほとんど見られないが、採水時間によって0.5位異なる。また、排水のP. H. は排水溝内と排水溝流出口(②)とでほとんど同一の値であった。これに対して、採水地点③~④では海水によって大部希釈されてP. H. は4~7となる。本図には示していないが、沖合約70~140mで採水したP. H. の測定結果は7前後であった。

第2回はいずれも海面から採水した。排水溝①のP. H. は採水時間によって異なり、もっとも低いP. H. を示した方ではほぼ3程度であった。採水地点⑮~⑳はいずれも昼間に採水しているが、P. H. は前回に比し高い。排水は海水に流入後ただちに希釈されるようであり、流出

水温の測定結果は、図-4にP. H. の結果と併せて図示した。同図によれば測定時の排水の温度は18℃以内である。図-4に示す結果から海水面における排水の希釈傾向がうかがわれる。すなわち、排水溝流出口(②)から左右5mの海水面の温度は排水の水温と大差ないが、左右10mでは5~8℃程度排水温度より低い。

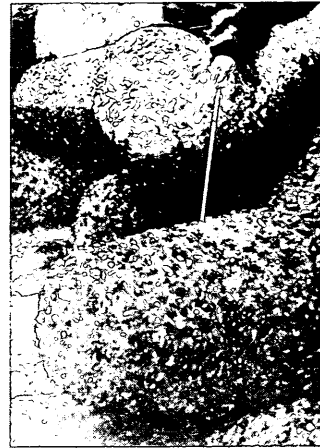
写真-16 テトラポットの腐蝕状況(小名浜港)

写真-15 は排水溝流出口における排水溝側壁コンクリートの腐蝕状況、写真-16 は特に腐蝕の著しいテイラボットの一例を示したものである。腐蝕による表層はく離の程度は顕著であり、表面に骨材が露出した状態である。

小名浜港の腐蝕状況の観察によると、表面モルタル分がはく離し骨材の露出したテトラポッドは排出溝流出口近傍に限定されており、ここより約10m離れたテトラポッドの腐蝕は軽微であった。流出口付近の  $\text{p. H.}$  は3前後であるが、この付近では  $\text{p. H.}$  6~7程度に希釈されている。

なお、ここに記載したテトラポッドの化学的腐蝕は特異な例であると思われる。工場排液中にコンクリートを侵食すると言われている硫酸塩、塩化物、フッ化物などの塩類が多量に溶解している場合を除いては、単に排液を稀釈放流することによって、容易に腐蝕の進行を軽減することができる。

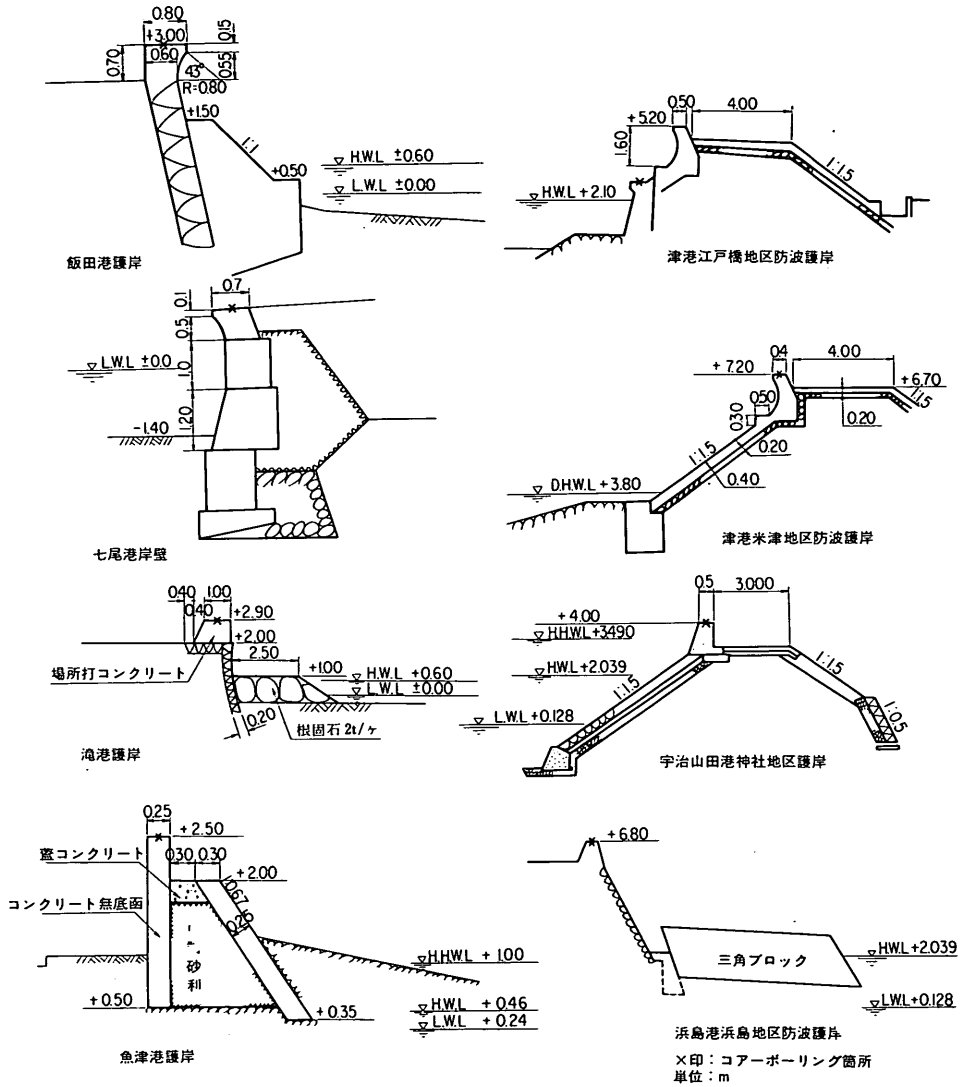
図-6 コアボーリングを実施した構造物の断面図

調査対象港湾の平面図および構造物の断面図を、図-5、6に示した。また、表-6では対象北陸港湾近辺におけ

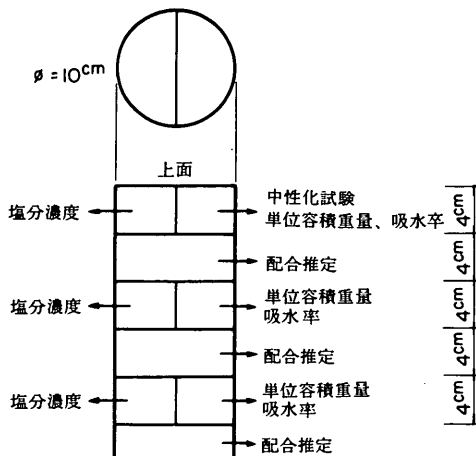
図-7 供試体の成型および各試験の試料採取区分

コア一ボーリング試料のほぼ半数は圧縮強度などの試験に供し、残りの半数は中性化試験などに使用した。いずれのコア一もほぼ20cmの長さにて切断した。中性化試験などに用いたコア一の切断方法、試料の採取位置は図-7に示す通りである。

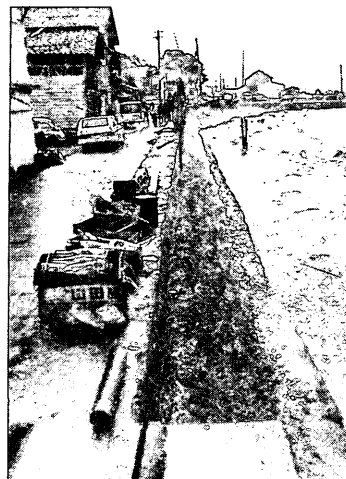
写真-17 飯田港護岸

石積上に打設されたコンクリート体と石積前面の腹付けコンクリートより成り立っている。コーポリング箇所は施工後ほぼ40年を経過した石積上のコンクリート体である。外観上、隅角部にはく離箇所も認められたが、全般的には長年月を経過しているにもかかわらず著しい損傷は観察されなかった。腹付けコンクリートの建設後の経過年数は、ほぼ25年であるが、写真-17で認められるように、表面のモルタル層は完全に流失し隅角部も欠損し丸みを帯びている状態である。当港は能登半島北端、富山湾に面し、波浪・潮風作用に直接さらされる。腹付けコンクリートは感潮部に位置し、これら作用と共に漂砂の摩耗による侵食作用も重畳し劣化が著しく進行したと推定することができるであろう。各所に豆板の形跡も見られるところから、施工に十分な配慮がなされていなかったことも劣化の有力原因であったと思われる。

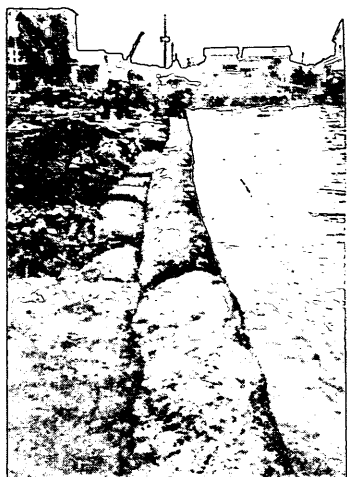
写真-18 七尾港岸壁

七尾港奥部の静穏な水域に位置する岸壁である。写真-18に見られるように、法線方向の岸壁の前後の乱れは顕

著であるが、これは地盤沈下、背面土圧などの荷重条件の変化によるものであると考えられる。構造物上面のコンクリートは粗骨材の露出した箇所も観察されるが、設計時に算定した構造物の均衡条件の変化、これに起因する構造物自体の老朽化がコンクリート自体の劣化に卓越した要因であると思われる。

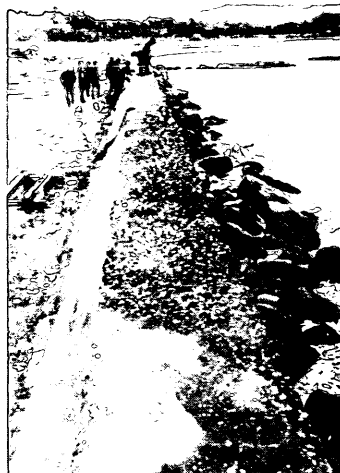
写真-19 滝港護岸

写真-19に示すように、前面に根固め工を施した石積

護岸上に建設されたコンクリート体の防波護岸である。若狭湾の潮風・波浪の影響をうける構造物で、建設後ほぼ44年を経過している。上面はほぼ全域に亘ってモルタルがはく離し粗骨材が露出した状態であるが、背面は後にモルタルで補修したものかモルタル層の欠落箇所は観察されない。吸水率、平均中性化深さ共に大きな値を示し、空隙の多い低品質コンクリートであることが予想される。シュミットハンマーによる推定圧縮強度は $200\text{kg}/\text{cm}^2$ に達せず、水セメント比の推定もほぼ100%であって、この推測を裏付けるものと思われる。

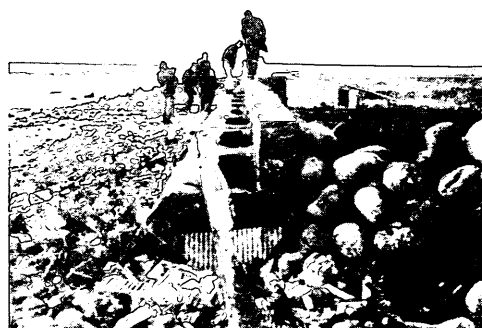
写真-20 魚津港護岸

海岸防波護岸として、粒径の大きな砂利海浜に設置されたプレキャスト部材である。構造物は写真-20に示すように富山湾に面して、常時潮風にさらされ波しぶきを受ける。吸水率、平均中性化深さ両者共に小さな値であるが、プレキャスト部材であることが一因と思われる。

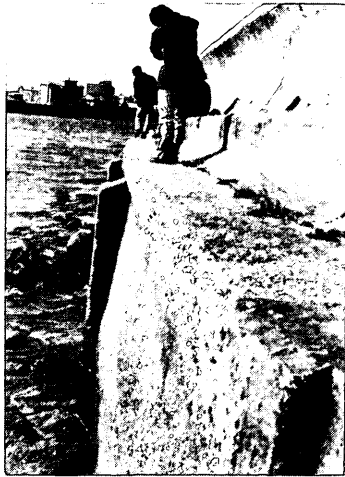
写真-21 津港江戸橋地区防波護岸

志登茂川河口に位置する静穏な自然条件下に構築された防波護岸であり、潮風は常時作用するが荒天時以外は波しぶきをかぶることは稀である。しかし、構造物側面は至る所豆板が観察され、上面も全面に亘りモルタル層がはく離し露出した骨材が見られる(写真-21)。単位容積重量は約 $2280\text{kg}/\text{m}^3$ であり、吸水率は7% (表乾法)を越える値を示しており、軟線りの低品質コンクリートを打込み十分に締め固めが実施されなかったものと推測される。平均中性化深さは施工条件に大きく影響されると考えられるが<sup>1)</sup>

本構造物ではほぼ $4\text{cm}$ に達しておりこの推測を裏付けるものと解釈することができる。

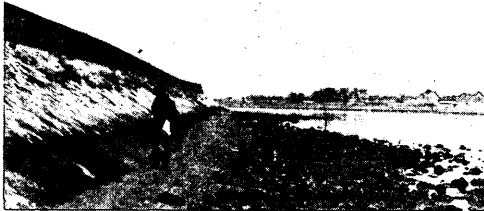
写真-23 宇治山田港神社地区護岸

写真-23に示すように石積み護岸上に築造された胸壁

であり、前面は伊勢湾に面し海域は一般に静穏で、荒天時以外は波しぶきを受けない。外観状態も劣化のこん跡が認められず、コンクリートの試験結果は津港米津地区防波護岸におけると類似した結果であった。

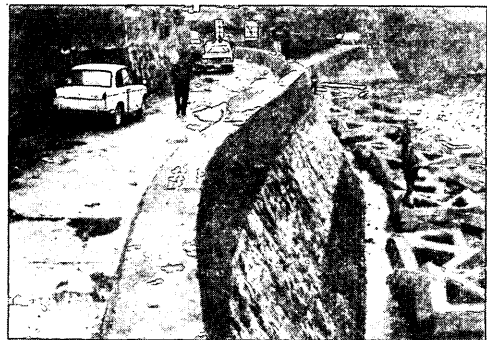
写真-24 浜島港浜島地区防波護岸

石積み護岸（下方はコンクリートブロック、上方は間知石）上に建設された胸壁である（写真-24）。前面は消波ブロックが設置され、石積み護岸は隅角部がはく落したコンクリートブロックが数多く見られる。前面海域は荒天時には波浪が高まり波浪・波しぶきを受けるが、常時はこれらの作用による影響は少ない。

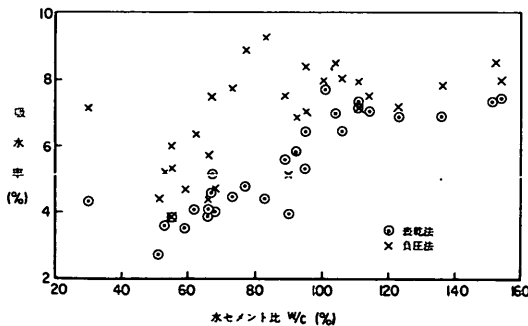
図-8 コア-試料の推定水セメント比と吸水率

図-8はコア-試料によって得られたコンクリートの配

合推定による水セメント比と、対応する吸水率を図示したものである。表乾法により求めた吸水率は水セメント比とほぼ直線的な関係を有し、水セメント比の小さなコンクリートほど密実なコンクリートであることを示しているものと思われる。これは表面観察ともある程度符号し、吸水率の大きいコンクリートほど表層の劣化の程度は顕著であった。

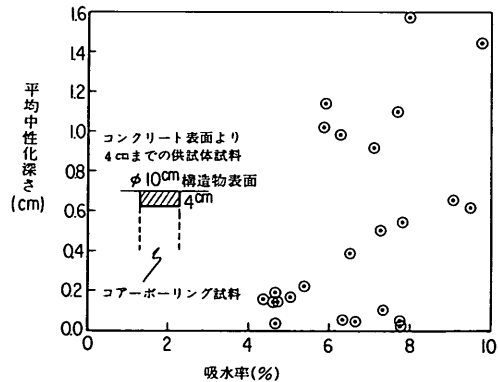
図-9 構造物表層部の吸水率（表乾法）と平均中性化深さ

平均中性化深さは、極端に大きな値を示す例（津港江戸橋地区： $3.70 \text{ cm}$ ）、中性化がコンクリート表層に限定される例（飯田港： $0.12 \text{ cm}$ ，魚津港： $0.15 \text{ cm}$ ，浜島港浜島地区： $0.17 \text{ cm}$ ）などがあり、一般に測定値のバラツキが大きく、水セメント比と明確な関係を見出すことは困難である。著者が前回実施した比較的新しい構造物（建設後  $4 \sim 14$  年）の中性化試験結果<sup>1)</sup>では、平均中性化深さは  $0.3 \sim 0.4 \text{ cm}$  内外であったが、本試験結果においては建設後の経過年数に無関係に  $0.12 \sim 3.70 \text{ cm}$  の範囲にある。この事実は、前回の報告<sup>1)</sup>で述べた結論“コンクリートの施工条件が中性化深さに大きな影響を及ぼす”を裏付けているものと思われる。コンクリートの中性化は構造物表層部近辺に限定される現象であり、構造物表面より  $4 \text{ cm}$  までの試料の吸水率とそれに対応する平均中性化深さを図示したものが図-9である。本図から明確な傾向を見出すこ

とは困難であり、コンクリート表層のみずみち、ひびわれなどの欠陥箇所の影響も含まれると考えられる。

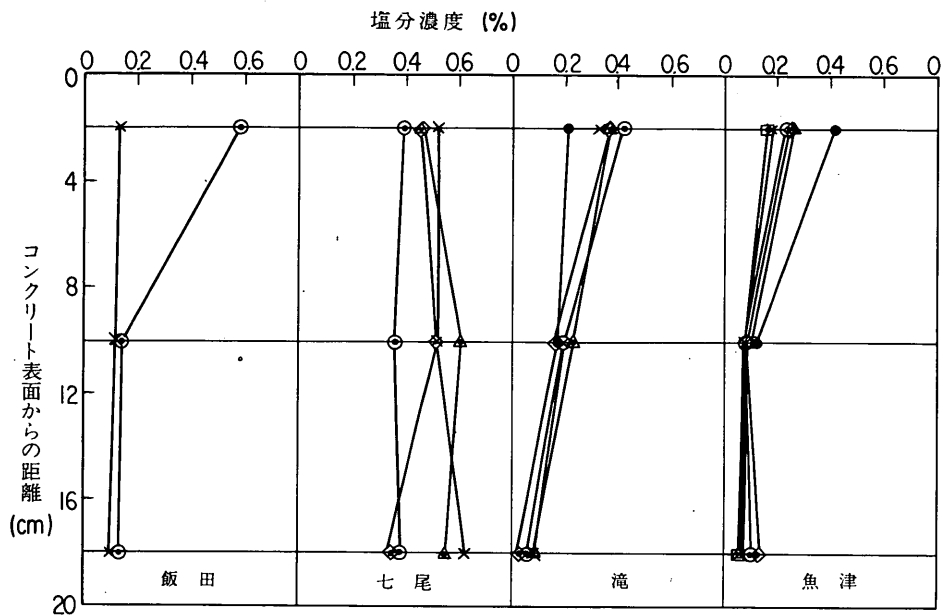
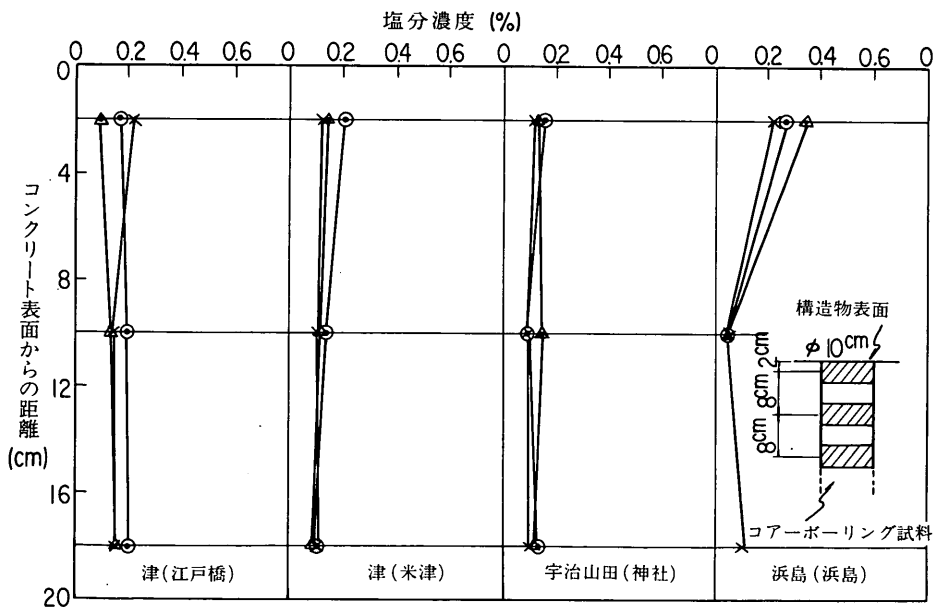
図-10 構造物表面からの深さによる塩分濃度の変化

コンクリート中の塩分量を試料の採取深さに類別して示したものが図-10である。本図から明らかなように、塩分量は必ずしも深さ方向に一様に減少しない場合が多く、コンクリート表面より  $1.8 \text{ cm}$  に至る箇所においても  $0.6\%$

程度の塩分の蓄積が見られる例もある。

塩分量の測定値は、日本建築学会のコンクリート中の塩分量の限界値0.004%<sup>16)</sup>を大幅に上廻る結果を示している。塩分はコンクリートが乾燥湿潤作用を受けるとき軽く表面を分解するとも言われ<sup>4)</sup>、また、材令13週程度ではコンクリートの強度にほとんど影響を及ぼさないという試験結果も報告されている<sup>17)</sup>。ただし、塩分がコンクリート中に多大に蓄積している事実は、セメント硬化体を化学的に腐蝕すると言われている海水中の硫酸イオン、マグネシウムイオンが浸透していることを予想させる。しかし、現在に至るも海水の使用が原因でコンクリートが著るしく劣化したという報告はない。従って、塩分自体がコンクリートの全面的劣化ないし崩壊に有害な影響を及ぼす可能性は、他の要因(たとえば施工方法)が劣化に及ぼす影響に比較して少ないと考えることが妥当であろう。本試験結果においても、塩分量の多いコンクリートに顕著な強度の低下、材料の劣化を断定する根拠はないように思われる。

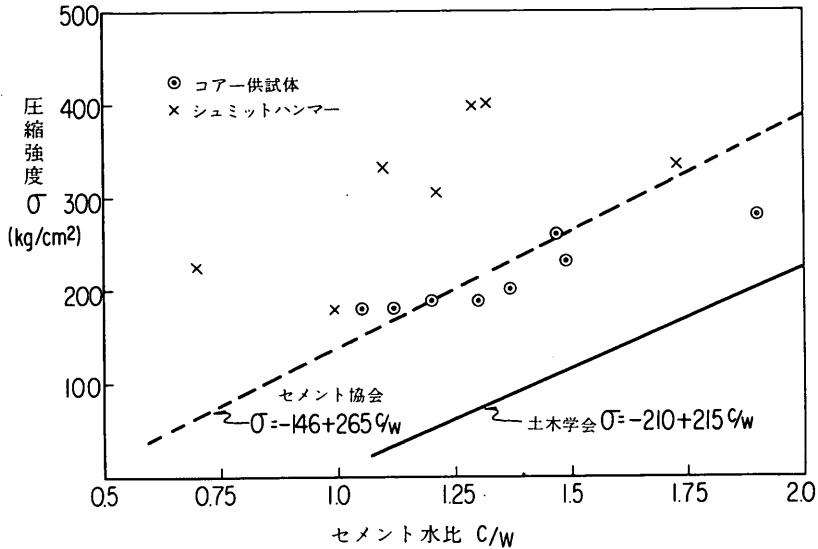
図-11 コア-試料の配合推定から得られたセメント水比と圧縮強度

図-11は、コンクリートの配合推定結果から得られたセメント水比(方法A)と、コア-試料の圧縮強度およびシュミットハンマーによる推定圧縮強度を図示したものである。図中には、土木学会<sup>18)</sup>およびセメント協会<sup>19)</sup>の提示するセメント水比と材令28日における圧縮強度の関係式を掲載した。土木学会の式は、材料の変動、計測誤差、締め固め、打ち込み、養生方法、標準供試体と構造物の相違など、圧縮強度に変動を与える因子を考慮してかなり安

全側に定められた式である。本図においても、土木学会の式は測定強度に比較し安全率の高い推定式であると考えられる。セメント協会が提示した式は、 $\phi 10 \times 20 \text{ cm}$ および $\phi 15 \times 30 \text{ cm}$ を用いた標準養生の試験条件下で導き出されたものである。材令、養生方法、試料の採取、水セメントなどの諸条件が相違するにもかかわらず、本式はコア-試料の圧縮強度試験結果と比較的によく一致する。コア-試料の圧縮強度試験を実施しなかった構造物に関し、セ
