港 湾 技 研 資 料

海浜変形調査資料(第1報)一
一航空写真による汀線変化の解析(東日本編)一

Note of the investigations on change of shore line, Part 1

— The investigations on shore line change on the basis of
aerial photographs —

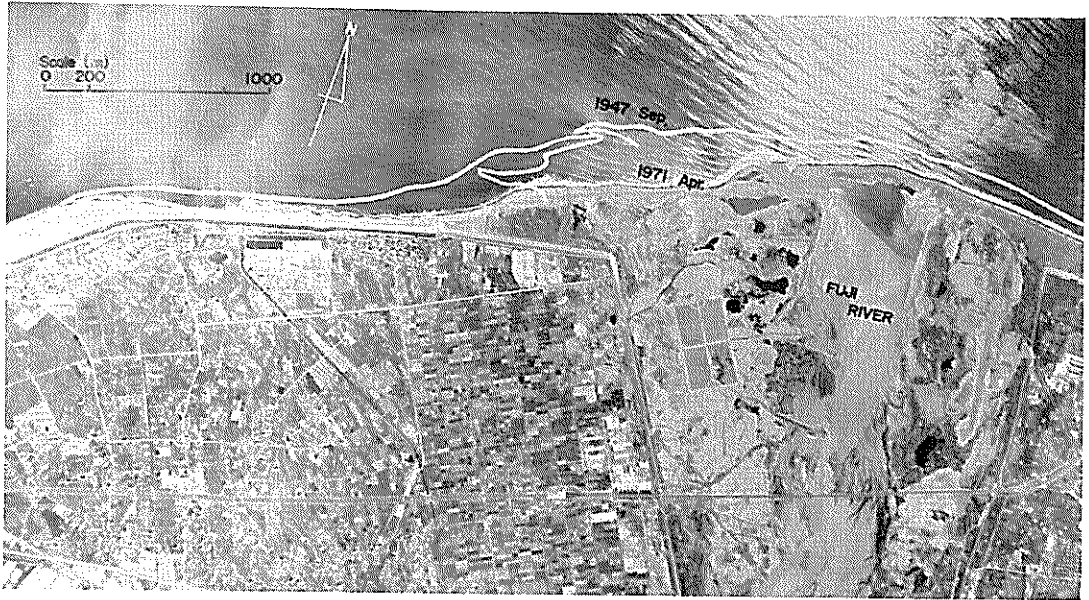
写真2 (a), (b)

静岡海岸（駿河湾海岸）富士川河口周辺における大規模な欠壊。河口三角州左岸側海岸の欠壊は近年顕著となり、離岸堤がつくられている。
