港 湾 技 研 資 料

No.585 June 1987

施工検査システム化に関する検討（その2）
——クロスアレイ式音響測深システムによる
大水深捨石マウンド検測海洋実験——

**Study on Systematization of Inspection Technics for
Offshore Underwater Constructions (Part-2)**
— Sea Experiment with the ultrasonic underwater Imaging System —

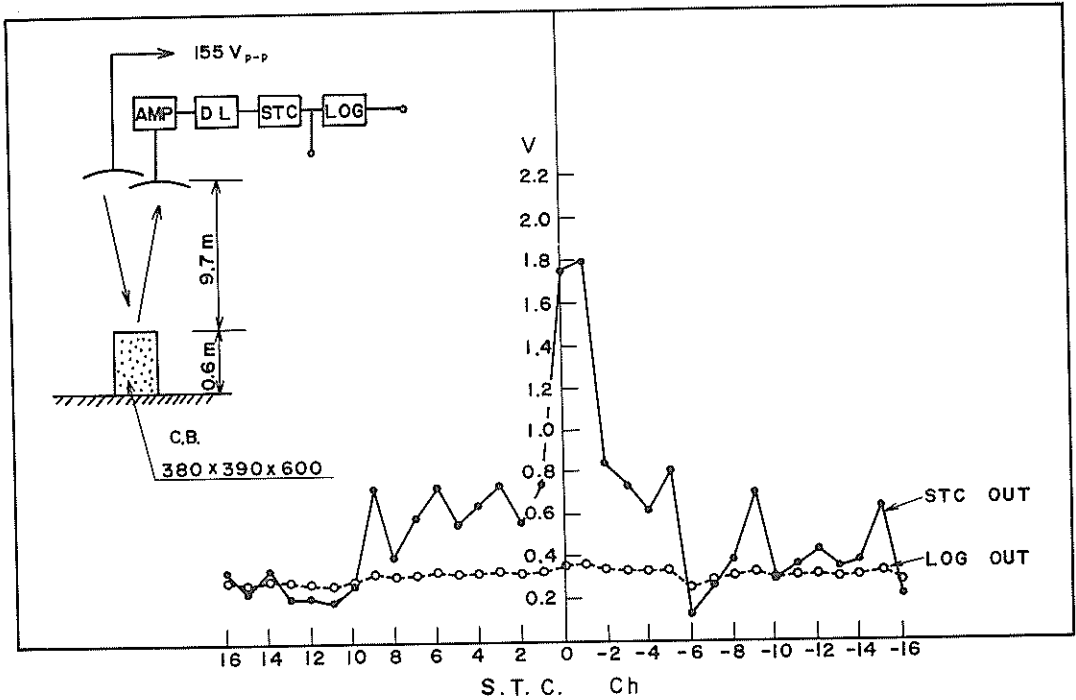
図-9 コンクリートブロックのSTC出力とLOG出力

各種対象物における反射特性が水中映像特性に及ぼす影響について検討するため、図-7~9に示すように、水槽底にボール、鉄パイプ、コンクリートブロックを設置し、送信電圧 $E_s = 155 V_{P-P}$ で送波した場合の対象物からの受信電圧 $E_R (V_{P-P})$ をSTC出力とLOG出力から求めてみた。

A及びBパイプの他のパイプ、C、Dはよく分離して映像化されている。また、コンクリートブロックのSTC出力電圧 $E_{R(STC)}$ は1800 mV_{P-P}で非常に大きくLOG出力での E_{RO} と E_{RN} 比は1.1倍で非常に小さい。したがって図-10でわかるように、ブロックの有無にかかわらずほぼ一様に映像化され、物体のないところに虚像が出て解像度の悪い画像となっている。今後、指向性、出力処理を含めた総合的な検討が必要であることがわかった。

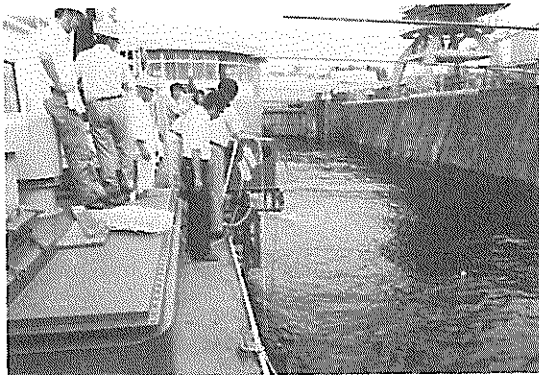
写真-2 クロスアレイ及び動揺補正装置取り付け

実験は、図-13に示すような実験装置のクロスアレイ及びジャイロを陸上にあるクレーンで吊り下げるか、または測量船のげん側に取り付けて、供試マウンド上から計測するようにした。写真-2にその状況を示す。計測したデータは、記録器に書きし、陸上において処理し、生データ（M₁）、及び処理データ（M₄）から立体図、Y-Z断面像を求めて目標物を推定した。

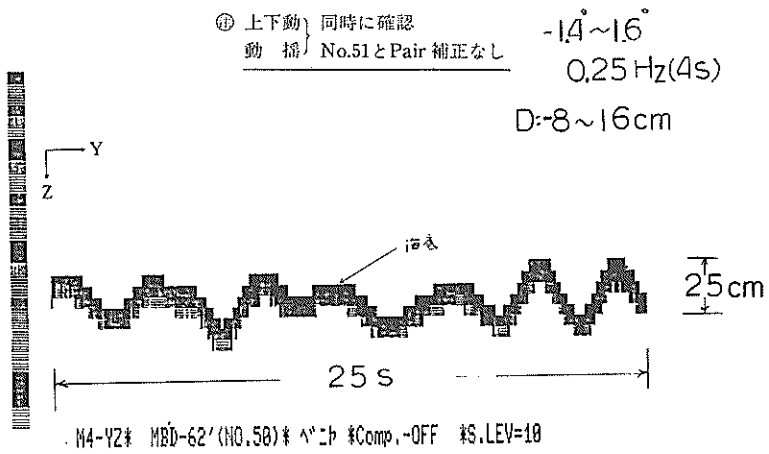
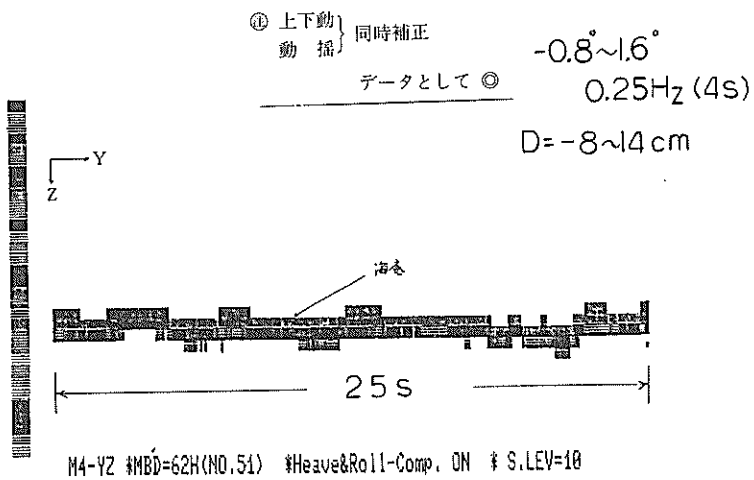
図-20 海底(ベニヤ板)のY-Z断面図

図-20は、ベニヤ板海底のY-Z断面図の記録であって、上の図が動揺補正のない場合、下が動揺補正をかけた場合の記録である。上の図では、海底記録の凹凸が25 cm程度あり、下の図では、ほとんど凹凸がみとめられない記録となっており、明らかに補正の効果があらわれていることがわかる。

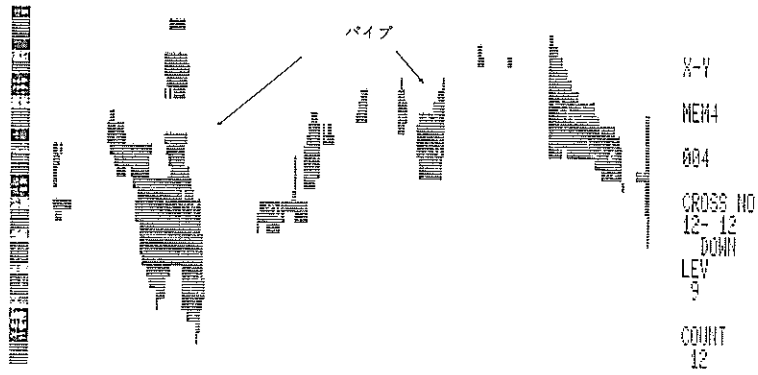
図-33-(a) バーチェックのX-Y断面図(動揺補正をかけない場合)

図-33 は、バーの X-Y 断面図を示す。上が補正し

ない場合で、X 軸方向の鉄パイプの映像の変動幅が最大で 55 cm、下が補正をかけた場合で、同じく変動幅が最大 28 cm で変動幅が補正をかけたほうが約 2 分の 1 ほど小さくなっている。補正のある場合の変動は、船を固定していないための潮流による船の流れによるもので、補正のない場合に比し明瞭に補正の効果が認められた。

また、X-Y 断面図は、前回の実験に比しバーの幅が広く出ているのは水深が浅いため、近接音場域の影響が出ているものと考えられる。

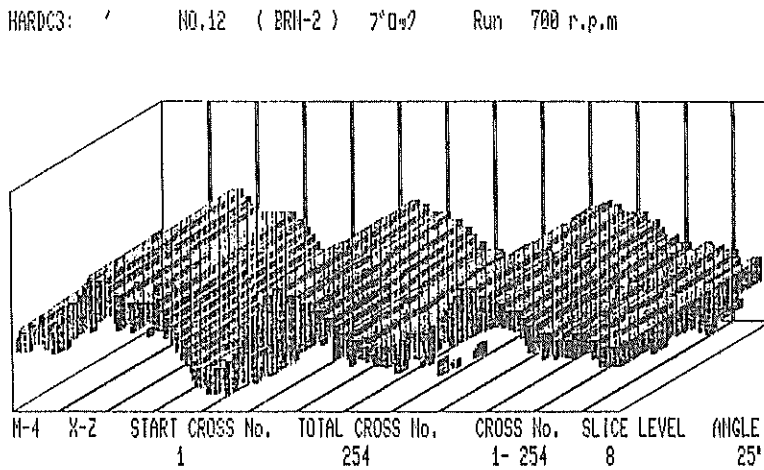
図-34-(a) 根固めブロックの立体図 (補正なし)

図-34 に、根固めブロックを計測したときの立体図の一例を示す。上の図が動揺補正をしていない場合の映像で、下の図が補正をかけた場合の映像である。明らかに補正の効果があらわれている。

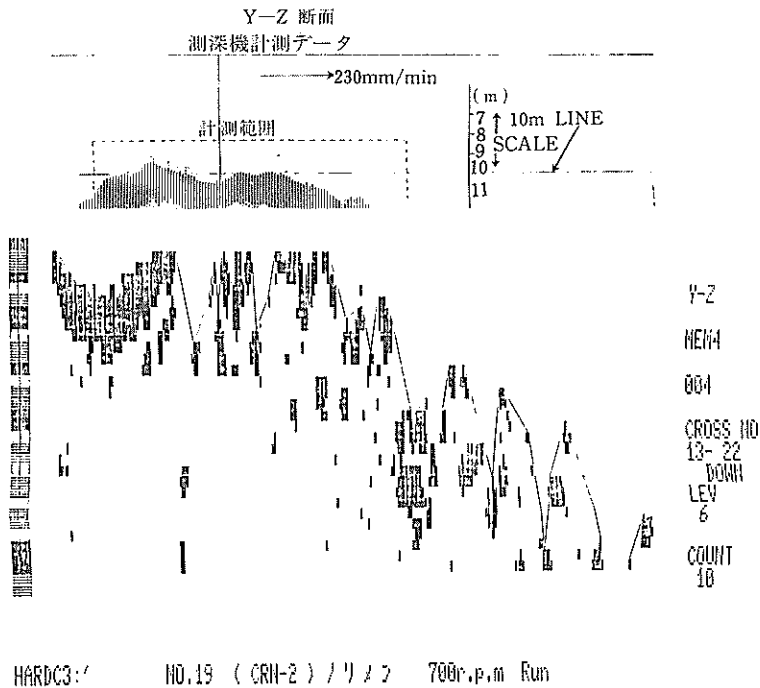
図-37 のり面計測のY-Z断面図

図-37 は、のり面計測の Y-Z 断面図であって参考のために測量機の測深記録も添付してある。測量機の記録に比し、クロスアレイでとった記録のほうが分解能 5 cm を有しているため、のり面の凹凸及び傾斜の勾配等

で、分解能の差異が顕著に認められ、高精度に測深しているものと考えられる。

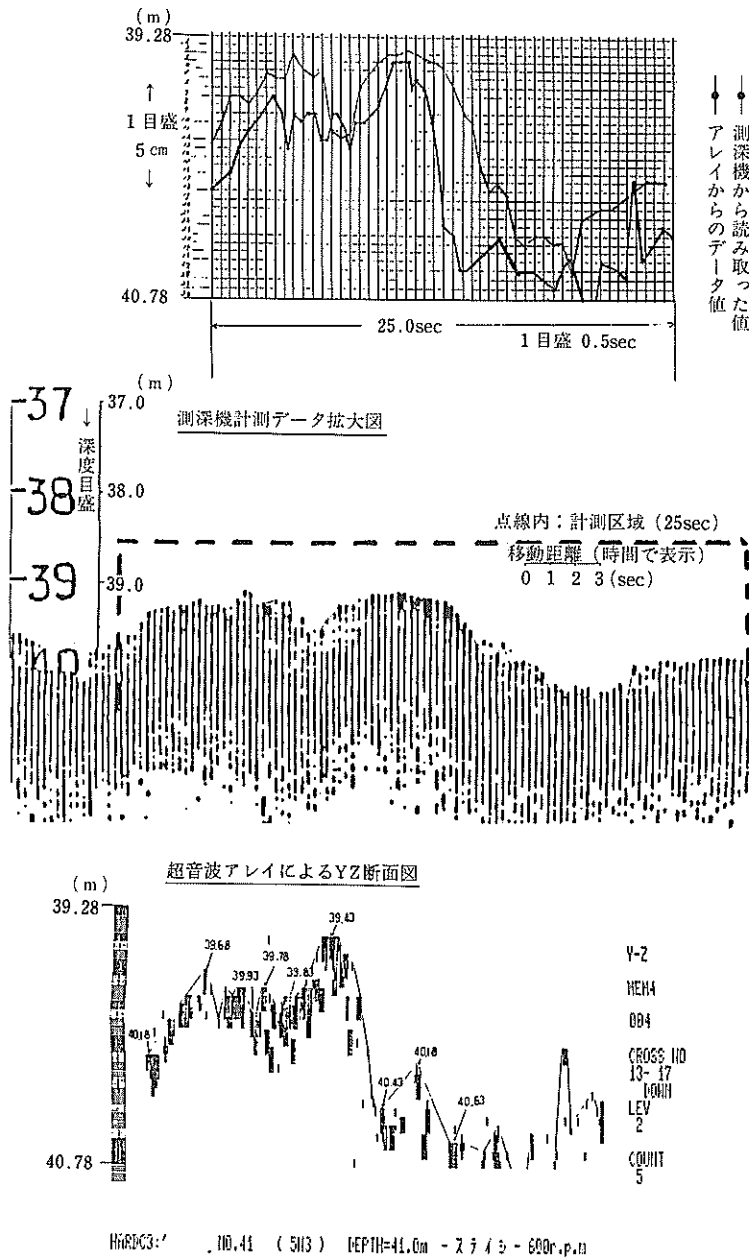
図-53 音響測深システムと測量機の記録の比較

音響測深システムと測量機を、ほぼ同じ場所で計測した場合の例を図-53にその一例を示す。凹部の傾斜や、2mφ程度の凹部が測量機では計測できないことがわかる。またのり面等傾斜面で測量機による測定では、実形よりも浅く計測され、必要石の量が相当少なく見積まれる結果となる。
