TECHNICAL NOTE  
OF  
THE PORT AND AIRPORT RESEARCH INSTITUTE

No. 1101      June 2005

2004年に来襲した台風による波浪災害事例

## Case Study on Wave Disaster due to Typhoons in 2004

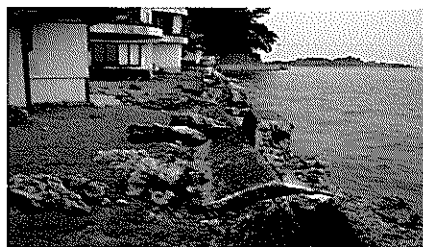
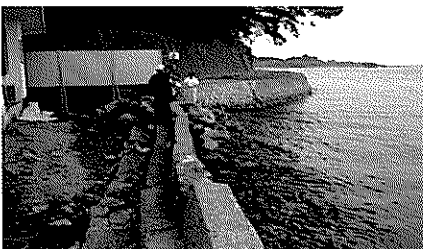
写真-2.2.1 被災護岸写真

ホテル前面護岸（霊丘公園護岸 B）は 155m 全域で被災し、特にホテルのプール前面部分は護岸本体が海中に沈んで原形を残していなかった。このほか、市民プール前面（鳥山護岸 50m）で護岸本体が崩落しプールの基礎部分が露出するなど、他の数ヶ所でも護岸被災が生じた（長浜護岸 300m）。

ホテルの背後には幅 3m の道路を挟んで民家が並んでおり、6 棟が床下浸水をした。島原市役所によれば最大浸水深は道路上 75cm である。民家住民からヒアリングを行った。平成 8 年、11 年の台風でもホテルの方から流入する海水で浸水した。嵩上げて新築した家屋もある。台風 16 号による浸水時には車の通行が完全に遮断されず、冠水した道路への通行が危険であった。そして、ヒアリングから住宅地の浸水範囲を確定した（図-2.2.4）。写真-2.2.1 に被災地区の状況を示す(9 月 1 日撮影)。

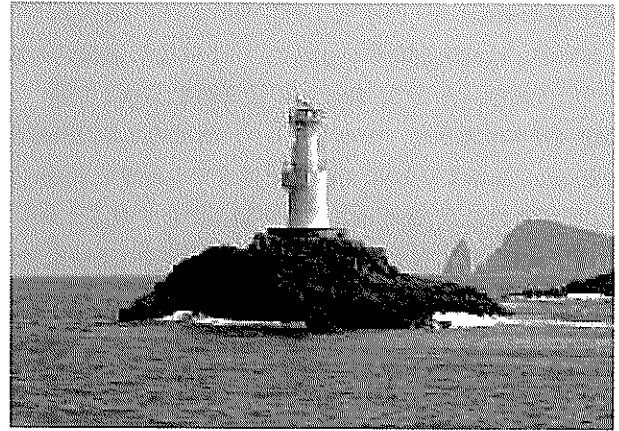
写真-2.3.1 沖合灯台消失跡前（細島港）

消失した沖合灯台は、現在宮崎県および宮崎港湾・空港整備事務所がそれぞれ施工中の細島港北および南沖合防波堤の、開口部付近に位置する岩礁に1956年に第十管区海上保安部が設置した鉄筋コンクリート製の“イクイバエ灯台”（写真-2.3.1および2.3.2）である。新聞報道によると灯台の消失は台風通過後の8月30日16時頃に確認されている。写真-2 からわかるように、灯台跡には現在、仮設の航路標が設置されている。宮崎港湾・空港整備事務所においては、管轄外のため灯台の構造等の詳細は把握していないとのことであったが、設置から50年近く経過しており、かなり老朽化した施設の様であった。新聞報道によれば、老朽化に伴い補修工事を行っていたようであるが、現在の細島港設計波に対応した補修が行われていたのかは未確認である。したがって、現時点では被災原因等の詳細を推定することは困難であるが、岩礁はそれほど高くなく、台風16号来襲時には相当の越波や越流がみられ、衝撃的な波力が灯台に作用していたのではないと思われる。一方、写真-2.3.3は灯台の北西に建設中の北防波堤である。現在、ケーソン4函が上部工打設前の施工断面の状態で施工されており、写真から確認されるように、上部斜面ケーソン函や80t型ドロスに目立った被災は見られなかったが、写真奥のドロスは高波浪により斜面に打ち上げられていることがわかる。

新聞報道によると灯台の消失は8月30日の16時頃に確認されている。よって、細島港で観測された波浪データから、台風再接近時で最も高波高が観測された8月30日12:00における波浪場の再現計算を行う。再現計算に用いる同時刻の観測データは、有義波高 11.05m、有義波周期 12.3s、潮位 0.60m である。波向に関しては観測データが欠測であるため、接近時刻前後の波向から SSE と設定した。また、台風時において強い風が一方から吹き寄せている状況から方向集中度が比較的高かったことが予想されるため  $S_{max}=150$  とした。そして、消失した灯台の西では、宮崎県が施工する北防波堤(総延長 450m)のうち、北側4箇所(施工延長 110m)が、上部工パラペットが未施工の状態ですでに施工されている。台風16号の通過後、防波堤に消波工として設置されている 80t 型ドロスが堤体斜面上に移動していることが確認されたが、これは、台風16号の来襲に伴う高波によるものと推測している。

北防波堤周辺では台風来襲時に消波ブロック移動限界波高相当の高波浪が来襲していたものと考えられ、この波浪場の状況を数値解析により再現し、北防波堤前面でブロックの移動限界波高相当の波高を確認することで、イクイバエ灯台付近に来襲したと思われる波浪状況を推定する。波浪状況の再現には、エネルギー平衡方程式とブシネスクモデルを併用した。沖合から灯台周辺まではエネルギー平衡方程式により算定し、灯台周辺海域に対してはブシネスクモデルを用いることとした。なお、ブシネスクモデルの入射波条件はエネルギー平衡方程式により求められた波高値からブシネスクモデルの入射境界位置にあたる地点の波浪を抽出し使用した。ブシネスクモデルで解析された細島港沖合の波高分布を図-4.2.1に、灯台周辺の波高分布を図-4.2.2にそれぞれ示す。80t型ドロスの移動限界波高を、安定数(KD=20)を用いたハドソン式により概算すると10m～11mとなり、ブシネスクモデルにより求められた北防波堤前面の波高値とほぼ一致するため、台風接近時での波高分布は、これに近い状態であったと考えられる。一方、図-4.2.2に示すように、このときのイクイバエ灯台前面におけるブシネスクモデルによる解析結果は有義波高10m程度となっており、この高波浪による波力が灯台を消失させたものと推測される。

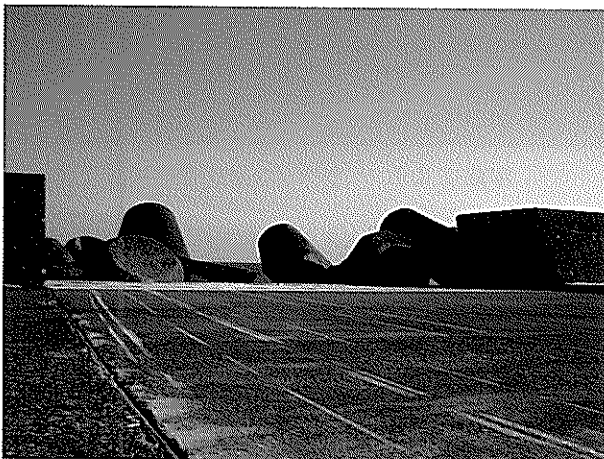
写真-2.3.8 上部パラペット被災状況(宮崎港)

防波堤(南)堤幹部の上部パラペットの、施工目地間のある1スパンのみが完全に抜け落ちて港内側へ転落した跡(折れた鉄筋が上部工を引っ掻いたときに付いたと思われる)が残されていた(写真-2.3.8~2.3.10)。これによると、上部パラペットは一体として防波堤法面にほぼ垂直に移動したと考えられる。さらに、上部工の段差をパラペットが飛び落ちたときの痕跡から、上部工飛び出し時の初速が推定される。すなわち、段差の高さと落下痕跡までの距離をともに約1.2mとすると、上部パラペットの水平飛び出し速度は2.4m/s程度であったと思われる。

上部パラペットに衝突した。さらに、その衝撃力と高波浪による衝撃波力を受けた上部パラペットは、“だるま落とし”のように港内側へはじき飛ばされ、写真-2.3.8~2.3.10のような痕跡を残して港内側へ落下したと思われる。

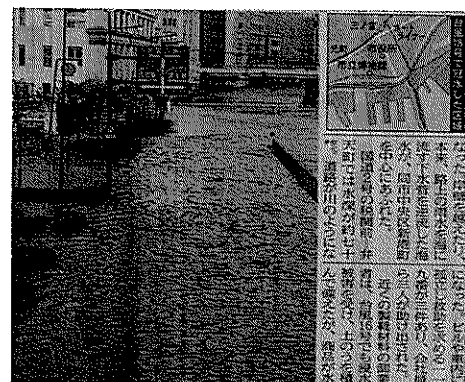
台風18号において、7日午後3時から潮位が上がり始め、ピーク時の6時には約1.7mの浸水深が生じた(神戸新聞9/9(夕刊))。原因は海水が岸壁を越えたり、路上の雨水配水管を海水が逆流したことと考えられる。図-2.4.1に神戸新聞による浸水域と浸水状況を示す。

図-2.4.1 神戸市中央区の浸水状況と浸水範囲(台風18号来襲時,神戸新聞)

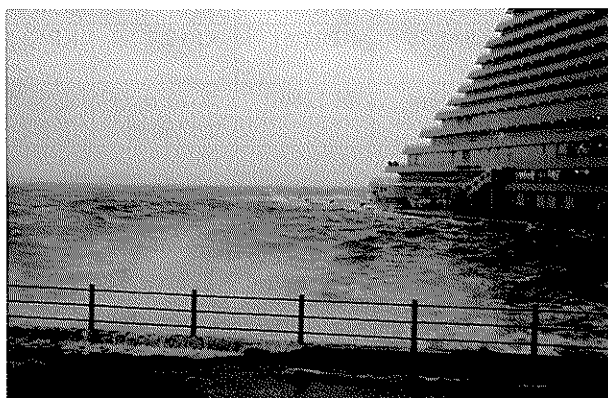
(a) 中突堤付近(9/7 18:00)

写真-2.4.1 神戸港での高潮・越波の状況(神戸海洋博物館撮影)

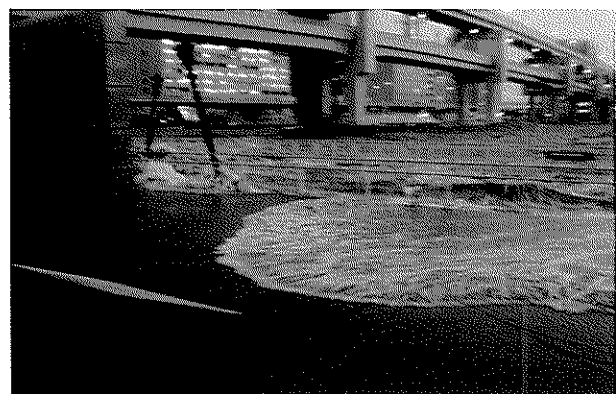
(b) メリケンパーク(9/7 18:00)

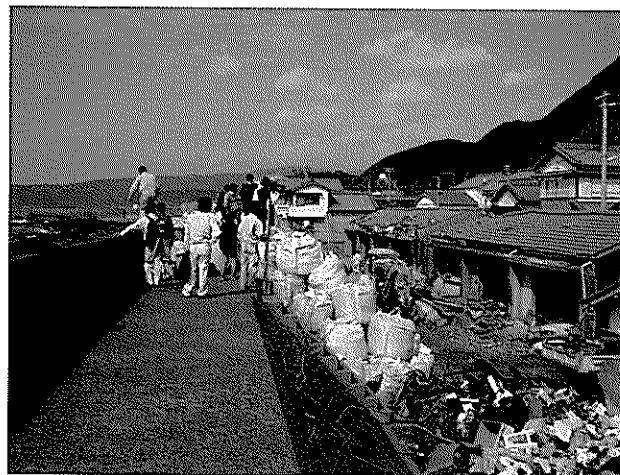
写真-2.5.1 護岸および背後地の被災状況

調査時 (25 日 12:00) の海岸地形が被災時と同様であったと仮定し、その簡易測量結果を図-2.5.3 に示す。また、調査時に確認した被災の様子を写真-2.5.1~2.5.4 に、パラペット被災状況のイメージ図を図-2.5.4 に示す。

ここで、 $L_o=399\text{m}$ 、 $H_o'=14\text{m}$ 、 $x=10\text{m}$ より、それぞれ  $R_o=22\text{m}$ 、 $p_o=229\text{kN/m}^2$ が得られる。 $R_o$ の高さは護岸高さと比較して大きく、堤防には $p_o$ が一様に作用していると近似できる。さらに、破断面より上部の2mに作用した波浪荷重が被災の主な要因と考えると、作用力は、 $P=500\text{kN/m}$ と概算できる。一方、コンクリート面のせん断耐力は、コンクリートの許容せん断強度  $6\text{kgf/cm}^2$ と幅  $62\text{cm}$ から  $P'=365\text{kN/m}$ と推定できる。したがって、パラペット背後の中詰め土砂による抵抗がなければパラペット接合面でのせん断破壊の可能性は高い。

現場において破断面を観察すると白く石灰化しており、破断面はすでに隙間が生じ水分が侵入していたのではないかと推定できる。ただし、鉄筋（直径10mm）の引き抜き抵抗が働き、パラペットは鉄筋の引き抜き抵抗で支持されていた可能性もある。また、現場では鉄筋が引き抜かれて折れ曲がっており、パラペットの転倒により堤体の後部に欠けた跡も存在していることから、引き抜き抵抗を考慮した方がよいと指摘された。鉄筋は、直径10mmの丸鋼棒が50cmピッチで施工時の継ぎ手として挿入されており、被災箇所では、引き抜かれて折れた鉄筋が見られた。一方、せん断で切断された鉄筋は見られなかった。この場合には118kN/m程度で引き抜きと転倒が生じる可能性がある。パラペットが被災したときには、鉄筋の引き抜き抵抗あるいはコンクリートのせん断抵抗が働き、波の作用力に抵抗していたものと予想できる。したがって、堤防の上部が波作用に対して安定するためには内部の中詰め砂や上部工の抵抗が十分働く必要があり、それらが越波の作用や経年変化

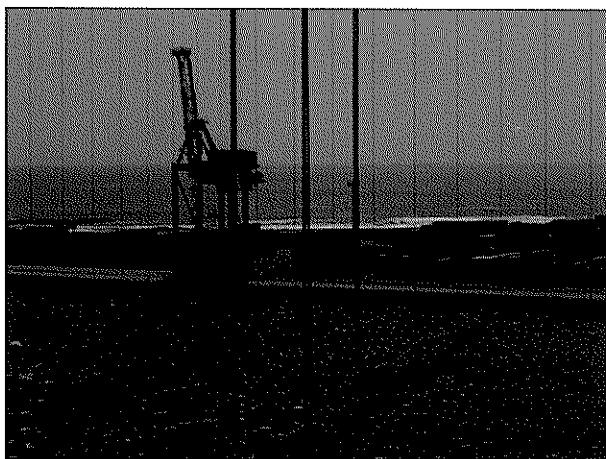
また、写真-2.6.2は仙台港サイロ展望台から高砂コンテナターミナル方向を撮影したものであるが、向洋地区沖側は台風18号の影響もあり、白波が立っているにも関わらず、中野地区は掘り込み式の港であるため港内の静穏性が確保できていることが確認できた。

写真-2.6.2 仙台港（中野地区）

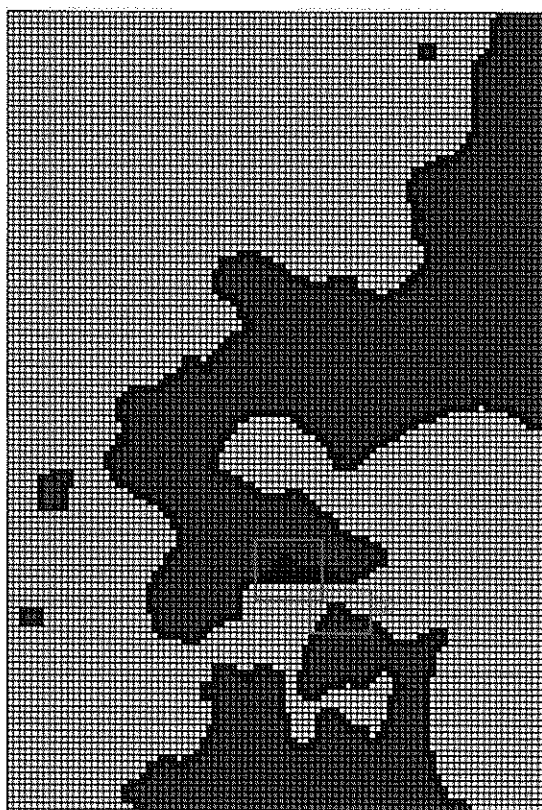
WAM による波浪推算は、我が国全域とその周辺海域を比較的粗い格子でカバーした大領域から計算対象とする海域へ向けて、ネスティング手法を用いて徐々に領域と格子を小さくした水深・地形データセットに対して実施される。津軽海峡およびその周辺海域を対象とした小領域メッシュ図を図-3.1.4 に示す。格子サイズは約 3km 四方である。図中、□①で囲ったところが函館港付近であり、函館港沖の波浪推算地点は H10 と記した計算格子とした。なお、□②で囲ったところは津軽海峡を挟んで函館港の対岸に位置する大間港付近である。

(a) 小領域メッシュ図

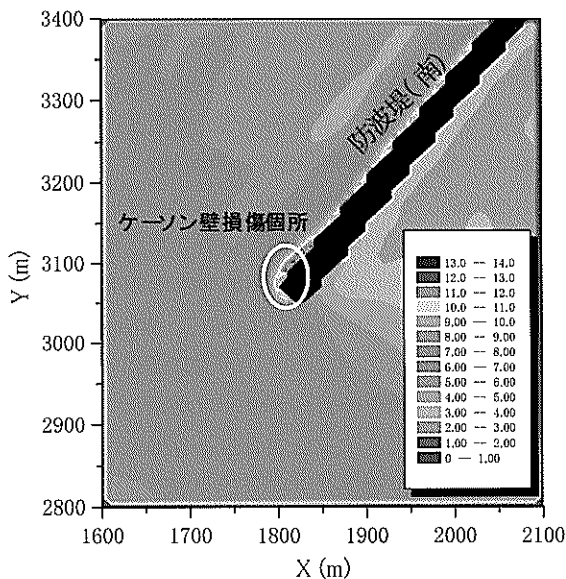
図-4.2.6 有義波高分布 (防波堤堤頭部周辺)

ブシネスクモデルで算定された、全計算領域における有義波高分布を図-4.2.5に示す。また図-4.2.6は、ケーソン側壁が損傷した堤頭部周辺を拡大して示したものである。これによると、堤頭部付近では回折効果による波高増大がみられ、特に直立壁となっている防波堤先端部の堤体近傍では最高で有義波高14mに達している。なお、このとき作用した周期12.3sの波に対する波長は約110m程度であった (防波堤基礎マウンドの天端水深10m)。現地において堤頭部から3函目までの消波ブロックの損傷が激しく、特に

2 箇目の側壁が損傷したことは、半無限堤の周りで波が回折するとき「堤頭部から 1 波長以内の地点で堤幹部よりも波力が増大する」という伊藤ら (1971) の報告に合致する。

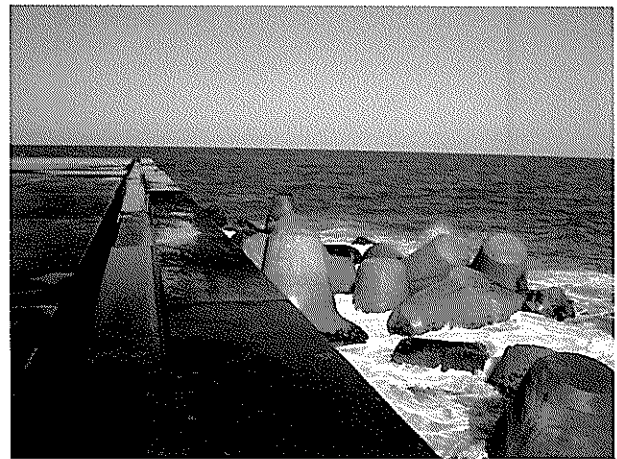
写真-4.2.2 消波ブロック破壊状況 (宮崎港)

また、被災後の潜水調査によりマウンド部の損傷はほとんど見られなかったことから、消波ブロックの沈下は、消波ブロックの破壊による空隙率の減少 (写真-4.2.2) と、乱積みされた消波ブロック間のかみ合わせの向上による締め固め等が原因と考えられる。
