港湾空港技術研究所 資料

TECHNICAL NOTE
OF
THE PORT AND AIRPORT RESEARCH INSTITUTE

No.1106 September 2005

インド洋地震津波の被害例について
—タイにおける事例を中心として—

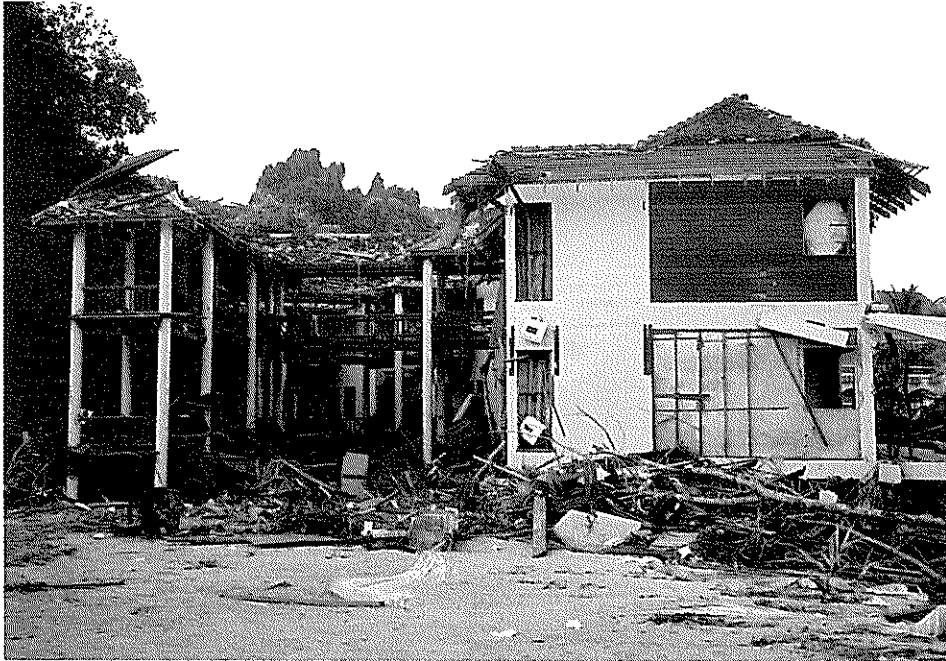
巻頭写真-1 タイ、カオラック (Khao Lak) 海岸のホテル被災 (2004. 12. 31撮影)
(2階の床上方に泥跡があり、屋根まで漂流物が打ち上げられている。痕跡高は海面より約10mである)

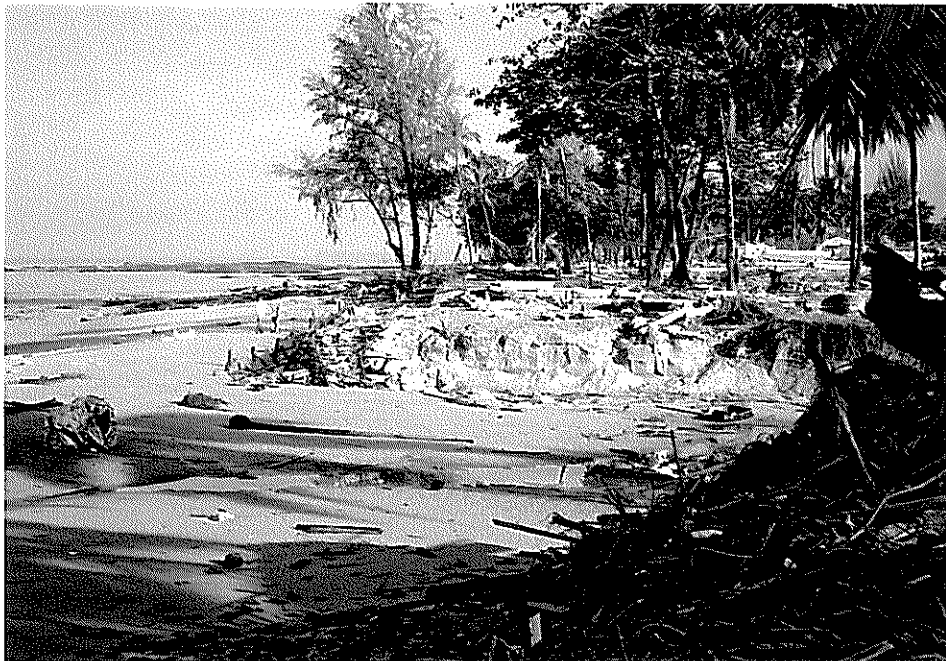
巻頭写真-2 カオラック海岸における海浜侵食 (2004. 12. 31)
(写真左方の歩行者の高さと同程度の深さで砂浜が侵食されている。椰子の根幹部は露出している)

カオラック海岸での特徴的な被害は、海浜の消失で、深さ150cm、打線から陸岸へ50~100mにわたって海浜が陥没あるいは流出し、植生は倒壊していた。倒れたココナツは根こそぎ倒壊し、ほとんどは陸側へ倒れていた。特にホテル本館の海浜は激しく流出し、ホテル本館前面では、植生はなくなっていた。津波高は光学器具による測量で、9.59~10.01mである。ただし、ホテル本館内壁は津波がぶつかり反射したようで12mの高さに泥の痕跡があった。

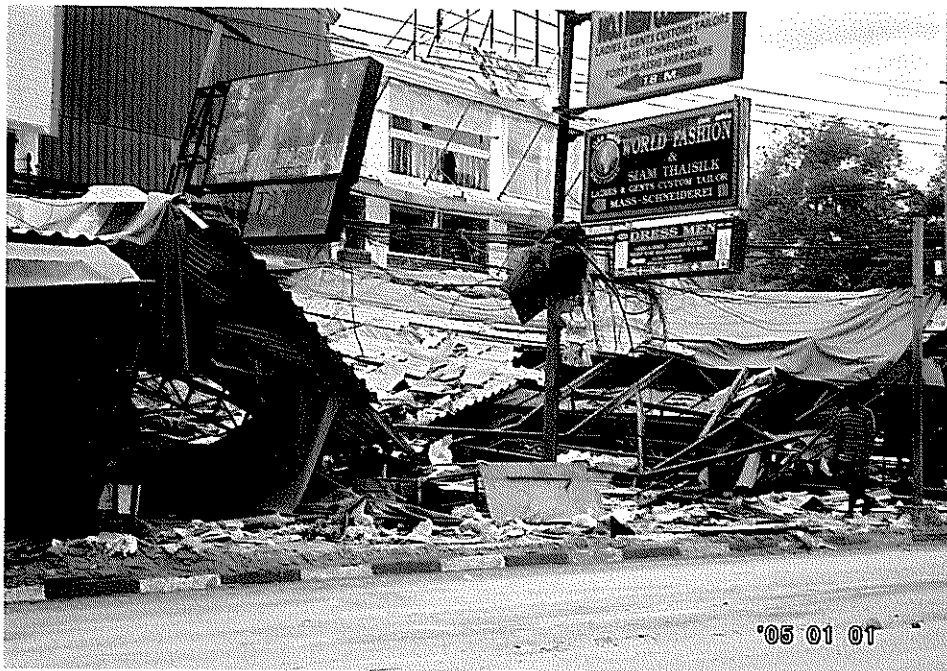
巻頭写真-3 タイ、プーケット島パトンビーチ (Patong Beach, Phuket Island) の市街地 (2005. 1. 1撮影)
(海岸道路に面した木造の店舗は倒壊しているが、後方の鉄筋コンクリート製のビルは軽微な被害で残っている (痕跡高約6m))

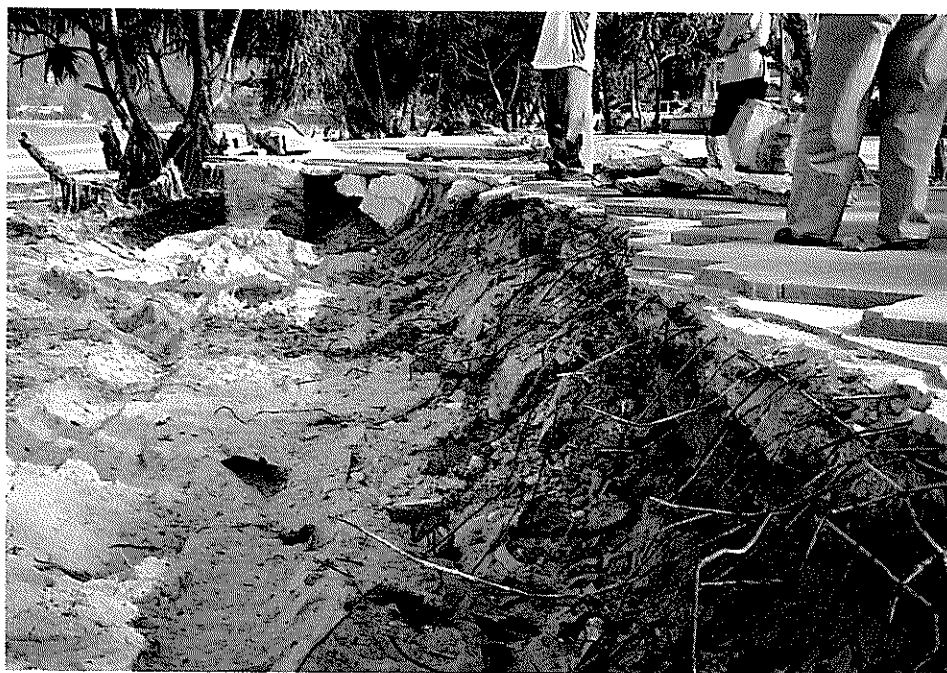
巻頭写真-4 パトンビーチの海浜侵食の様子 (2005. 1. 1)
(海岸護岸が侵食によって崩落している。侵食された深さは1m程度である)

写真④にパトンビーチの海岸遊歩道護岸の洗掘を示す。ただし復旧が急速に進み、被災3ヶ月後には洗掘跡は見られなかった。写真⑤はマーケット内で放棄された車で、写真⑥はビーチ沿いホテルの被災状況である。ホテルの室内には泥痕跡が残され1F部分は完全に水没していた。写真⑦は、海岸に打ち上げられた漁船であり、この他にも数mの漁船が数隻砂中に残されていた(2005.1.1)。

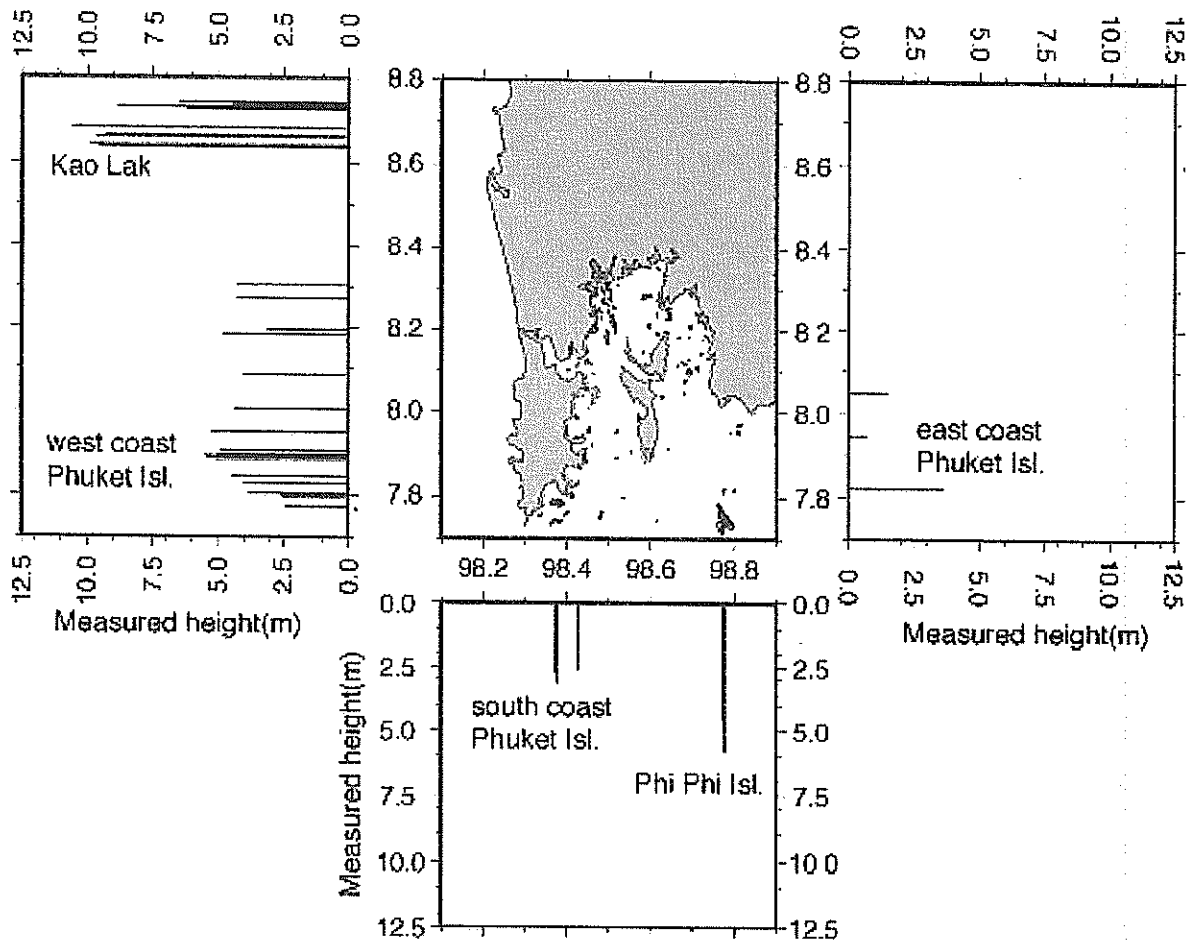
図-2 タイ南部における津波痕跡高の分布 (調査団ホームページ
http://www.drs.dpri.kyoto-u.ac.jp/sumatra/thailand/phuket_survey_e.htmlより)

津波の発生に伴い, 迅速に現地の被災状況を調べることは被災メカニズムの解明に重要であるだけでなく, 津波リスクの高い我が国での防災計画を検討する上で必要である。そこで, 著者の一人(平石)は, 被災直後に日-タイ合同津波被災調査団(松富ら, 2005)に参加し, タイ南部沿岸での津波痕跡を調べた。調査団のホームページに示した痕跡高の分布を図-2に示す。引き続き津波による海岸浸食の実態を調査するために著者ら(平石, 南, 田中)はタイ南部で海岸地形測量を実施した。さらに, タイにおける被災状況と比較するために最も甚大な被害が生じたインドネシア北部バンダ・アチェ(Banda Aceh)市において建造物の被災状況を調べた(平石・有川)。本資料は, 著者らが撮影した写真と測量データを用いてインド洋地震津波の被害例を整理したものである。著者らの限られた経験に基づいた資料であり, 津波の全体像を把握したものではなく, 津波のメカニズム解明に向けては, 更なる機会を作りたい。

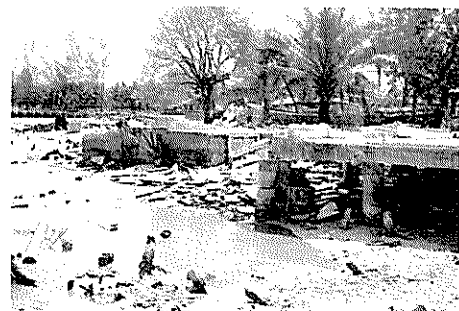
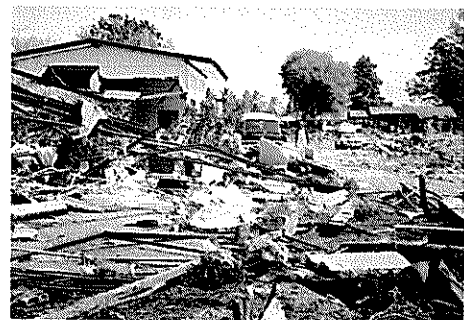
(2) 村落(2004/12/31)

写真-1 バン・ナムケン漁港の被害

図-7 はカオラック海岸の地形と主な痕跡および被災状況を示したもので、北部のバンナンケン(Bang Nam Kem)漁港では、鉄筋コンクリート製の養殖施設が基礎を残して流出したり、栈橋の上部工が破壊された。漁港施設を有する村落でタイでは村落被害としては一番大きく、12月31日には行方不明者の捜索が続いていた。岸壁の高さは2mでそのレベルで村落の地盤は広がっている。岸壁背後の2階建ての家屋は1階部分が浸水し、2階の床レベルに泥痕跡が残されていた。地盤からは目視で4mの高さであり、合計して津波高は6mとなる。しかし、村落中央部の家屋に残った泥痕跡は、地表から2.6mであり、津波高としては4.6mになる。漁港施設が整い、第1線には倉庫等の比較的堅牢な建物があり、柱部分は残存していたので、背後でやや津波高が減少したものと考えられる。なお、小さなクリークが村落の中央部を流れ、そこから侵入した海水で、広範囲の被害が生じた。1階しかない木造家屋はすべて流されたようで瓦礫の片づけが一部行われていた。クリーク内では遺体の捜索、発見が続けられ、いまだ混乱状態にあった。避難所の受付の女性によると、2日間救援がなされず、その間に亡くなった方も多かったようだ。写真-1に12月31日現在での村落の被災状況を示す。

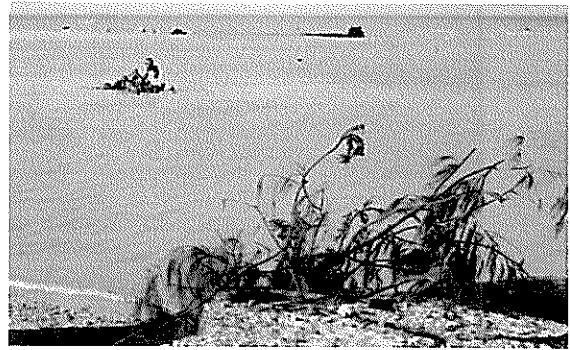
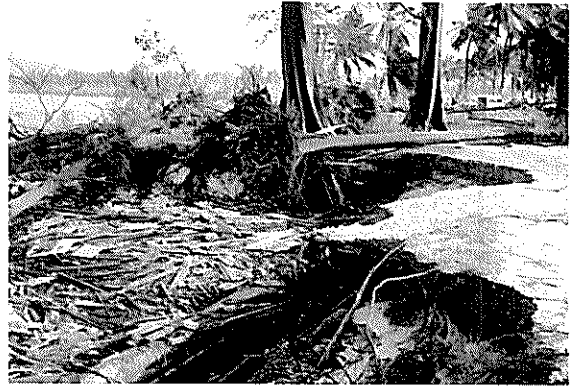
写真—2 パカラン岬での地盤流出(2005/1/2 撮影)

カオラック海岸の北よりに位置するパカラン(Pakarang)岬では、先端部のリゾート地は津波で流され、リゾート用の別荘が1軒だけ半壊状態で残っていた。岬上の津波高は、破壊された家屋に残る泥跡や木に掛かった海水で変色した枯葉群で決定し、約4.5mであった。岬の先端は津波で流され、道路や駐車場が消失したと言われている。先端からは沖の浅瀬に倒れた樹木群が見られ、漂流して1箇所に並んだとは考えられず、先端の土地の表層が流されたときに、根元から倒壊した樹木がそのまま取り残されたと考えられる。樹木までの距離は現在の先端から200mで、ほぼ幅数十mで長さ200mの先端の陸地が津波力で失われたことになる。また、海岸には津波で運ばれた珊瑚石が広範囲に点在していた。写真—2 にパカラン岬における地盤流出状況を示す。

(a) 岬の先端(200m 沖合いの岩が津波前の岬先端)

(b) 海岸道路の流出(2mの段差が生じている)

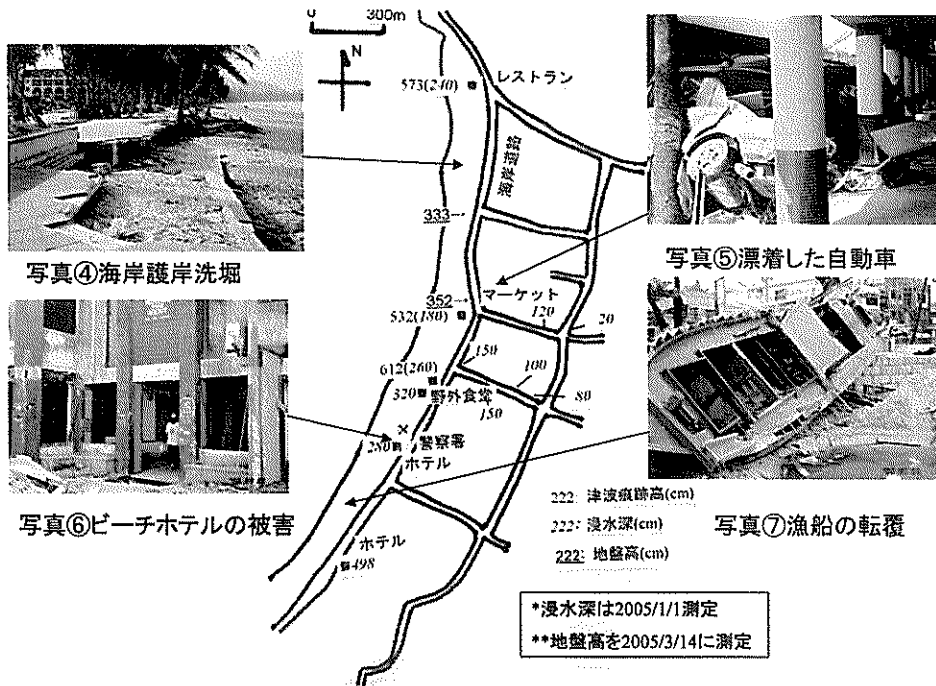
図—8 プーケット島パトンビーチにおける浸水深と被害状況(2005/1/1)

図-8 はプークット島最大の繁華街でレストランやホテルが被災したパトンビーチ(Patong Beach)での痕跡高(ゴシック数字)および地盤からの浸水高(斜数字)を示す。痕跡高は5~6mで地盤高が約2mであったので、最も海側の建物では浸水高は3m程度であった。パトンビーチはホテルや商店が密集しており、海側の家屋の存在によって津波による流圧力は陸側に進むにつれて低下していたようである。地盤上の浸水高は、海から離れるにつれて減衰し、2列目の海岸に平行な主要道では、浸水高は20cmであった。

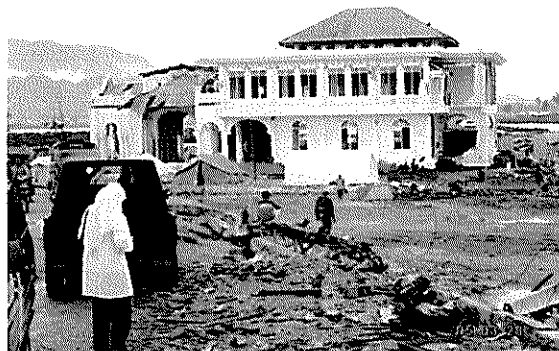
フェリーターミナル付近は、土地が流出し、アクセスできない。望遠した限りでは、クレーン等の大型施設は残っているようである。なお、係留中の発電プラント船は、2km陸上へ流されている。ターミナルへ続く旧道路上の家屋は全壊し、基礎が一部残っているのみである。折れた家屋の柱は、ほぼ30cm×30cmの角柱で、4隅に9mm径の鉄筋が入っていた。鉄筋は市街地側へ折れている。写真⑩に港湾地区の破壊状況例を示す。写真-3は港湾地区で唯一残ったモスクであり、2階まで浸水したというヒアリングにより痕跡高を求めた。

写真-3 港湾ターミナル地区に残るモスク

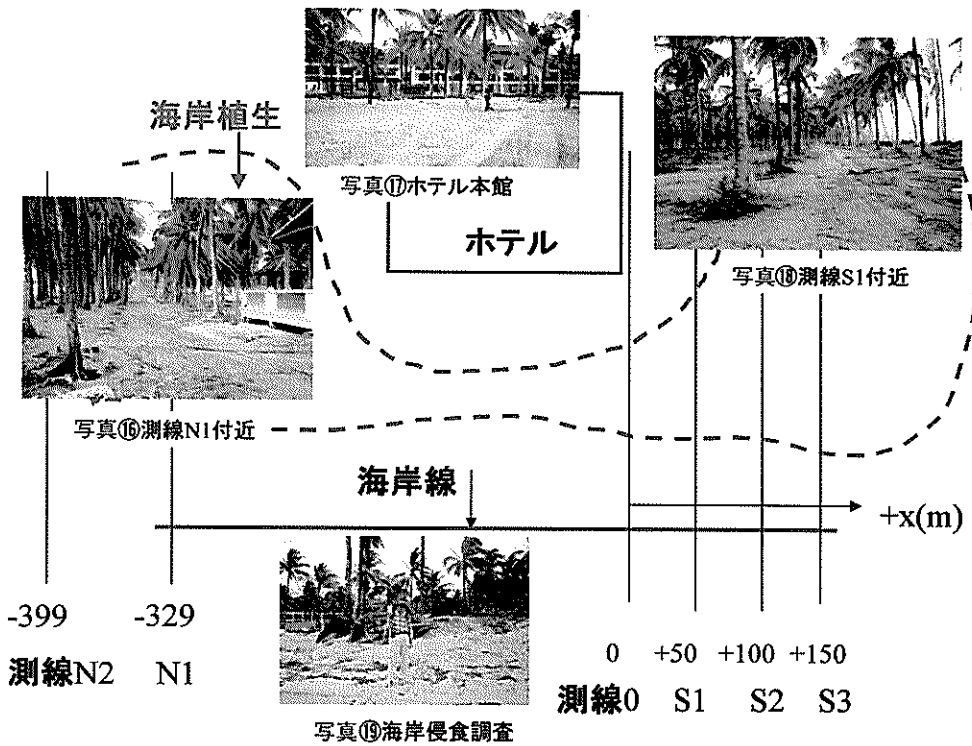
海岸における樹木密度と被災状況の相関を調べるために、代表的な被災個所で測線を定め、海岸地形断面変化について測定を行った。図-11は、ホテル周辺の海岸と植樹帯の配置模式図で、このような地形を抽出して、代表測点を定めた。カオラック海岸では、ホテル周辺には木造のコテージが点在していたが、津波によって流され、鉄筋コンクリート製のホテル本館だけが残されていた。

代表測線を定めたホテルは、カオラックのオーキッド・リゾートである(Khao Lak Orchid Resort, 北緯8度41'04", 東経98度14'28")。図-11のようにホテルの本館南線を基準として、南側へ50m間隔で3測線(S1,S2,S3)、北側へ330mおよび70m離して2測線(N1,N2)を設定した。写真⑫および⑬に基準測線としたホテルの被災状況と海岸の状況を示す。ホテル本館の南壁に沿って設けた基準線(側線0)前面は眺望のため樹木が切られ、2列ほどのヤシの木が残されている。基準線北側及び南側は、樹木本数と密度が多く残り、

図-11 ホテル周辺の植生配置例と側線位置

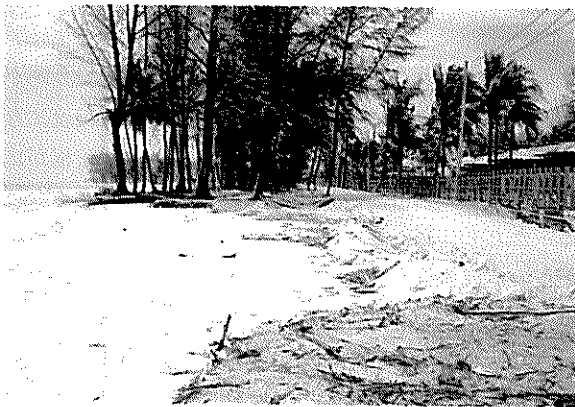
図-13 はパカラン岬南側(South Sea Pakarang Beach Resort)における海岸断面で、Pakarang-1(実線)、Pakarang-2(破線)がそれぞれ植生が密な海浜と植生が無い海浜での断面図である。植生がない場合には汀線から20m離れたところまで侵食が進み、1mの高さの小さな崖が形成されている。隣接した植生が密な場所では、顕著な海岸侵食は生じておらず、植生の存在が海岸の侵食を抑制していることが判る。写真-4に、測量を行った海岸の状況(3/15)を示す。手前の海浜が植樹が無く、奥の海浜に密な植生が見られる。

写真-4 植生による海岸地形の変化

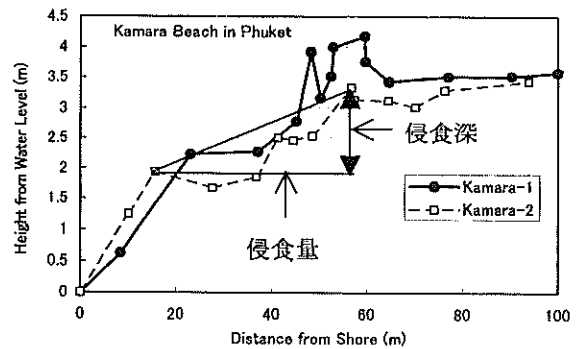
島では、被害のあったビーチでも、植樹された木々の根本は洗い流されながらも残っており、地盤の安定に大きく貢献できることが判った。一例として、カマラ(Kamala)海岸(北緯7度57'11", 東経98度16'57")における海岸断面を示す。図-14は測量で求めた海岸断面で、実線が植生の根が位置している測線、破線が植生の根が位置していない測線上での変化である。

図-14 カマラ海岸における代表測線の断面変化

2つの代表断面で、汀線から50m離れた近傍で高くなっているのは、樹木の根による盛り上がりで、樹木の回りは砂が取られていた。樹木の幹径は32cm、根の深さは98cm、根の直径は約260cmであった。

前述の海岸で測量された断面図から、侵食が生じていると考えられる崖の上部から汀線あるいは、侵食されていない海浜までを高さを侵食深として定義する。たとえば、図-14において両矢印で示した高さが侵食深に相当する。図中の三角形は、侵食が生じている範囲の幅を底辺とし、侵食深を高さとする三角形で、三角形の面積が単位海岸延長の浸食量となる。浸食量や侵食深は、海浜の粒径や津波流速に大きく影響されると考えられるが、粒径や流速につい

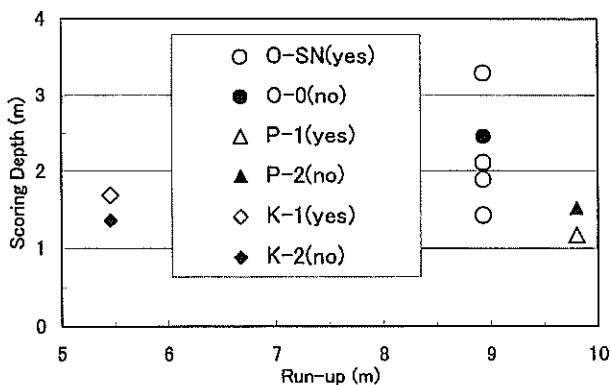
図-15 は、タイ南部での測量結果を整理して求めた海岸侵食深（縦軸）と遡上高（横軸）の関係である。O,P,K はそれぞれ Orchid Beach Resort, Pakarang Resort およびカマラ海岸での値を示し、黒記号は植生がない場合、白記号は植生がある場合を示す。侵食深の大きさと津波遡上高は明瞭な相関が得られず、津波の向きや海岸の粒径によっても侵食深は影響を受けることが推測できる。植生のない場合に比べると、同一観測点では植生がある場合に侵食深は小さくなる傾向があるが、データのばらつきが見られる。

図-15 津波遡上高と海岸侵食深の関係

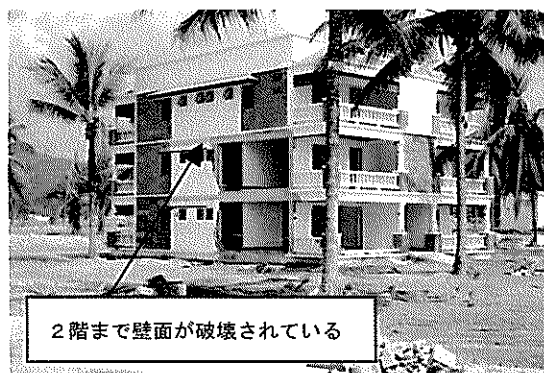
コテージの 2 階天井の破壊跡から確認した津波痕跡高
(写真-6(1)参照) : 857cm

写真-6(1) ホテル La Flora 周辺の痕跡(3/15)

両者の比較から、植樹帯が津波高そのものも低減できる可能性がありことが判る。なお、樹木の汀線方向および海一陸方向の間隔は、それぞれ 805 および 780cm である。ただし、津波の来襲方向によっても津波痕跡の状況は変化し、来襲時の海岸地形が詳細に把握できないことから、本調査海岸での結果を一般的な結論に導くことは難しい。そこで、植樹帯によって津波高が軽減されている可能性はあるものの、定量的な評価には今後の解析が必要であることを示すにとどめたい。

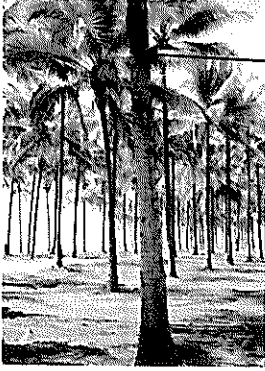
植樹帯の表皮変色から測定した津波痕跡高
(写真-6(2)参照) : 574cm

樹木表皮の剥がれから津波痕跡高を推定した。

写真-6(2) ホテル周辺での樹木表皮の剥がれ(3/15)
