No. 1133

海洋環境下の鉄筋コンクリート構造物に対する補修効果の  
定量評価手法の構築に関する検討

独立行政法人 港湾空港技術研究所

# **Evaluation of Performance Improvement by Repair on RC Structures in Marine Environment**

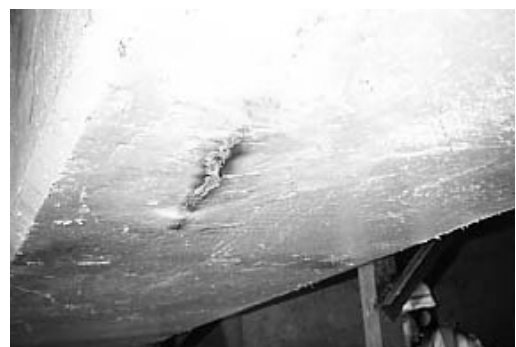
写真-1 表面被覆後に確認された腐食ひび割れ

調査対象とした施設は、東京湾内の栈橋上部工である<sup>2)</sup>。1969年に建設された後、塩害による劣化が認められたことから、1987年に表面被覆による補修工事が行われた。この時のコンクリート中の塩化物イオン分布を図-4に示す。なお、コアの採取位置等の詳細は不明である。補修には、被覆材として主にポリブタジエン樹脂が用いられ、断面修復や電気防食等の他の補修工法は併用されていない。1999年頃から、被覆材表面に鉄筋腐食に起因するひび割れ（写真-1）や被覆材の剥離（写真-2）等が

確認されたため、2001年に鉄筋の防錆処理、断面修復、表面被覆による再補修工事が行われた。本研究では、2001年に行われた劣化度調査結果、およびコンクリートコアの塩化物イオン濃度測定結果より、表面被覆を施したRC構造物の長期耐久性について検討した。

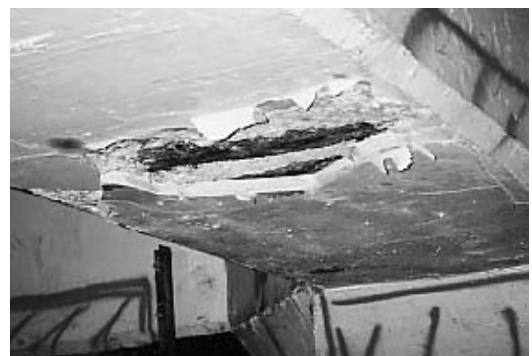
写真-2 被覆材の剥離
