TECHNICAL NOTE
OF
THE PORT AND AIRPORT RESEARCH INSTITUTE

No. 1179 JUNE 2008

2007年ソロモン諸島津波の現地調査報告

Report of Field Survey on 2007 Solomon Islands Tsunami

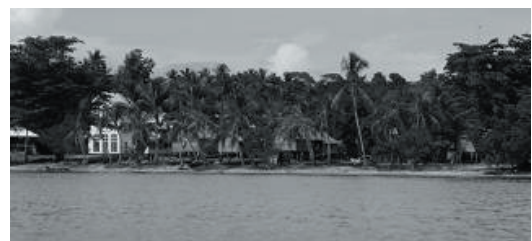
写真-1 海に接した生活域例(ベララベラ島イリンギラ)

部は高地となっているが、海に面した土地は、写真-1に示すように、海面に極めて接している。これは、天文潮位の変動の幅が1m以下と大きくないためである。

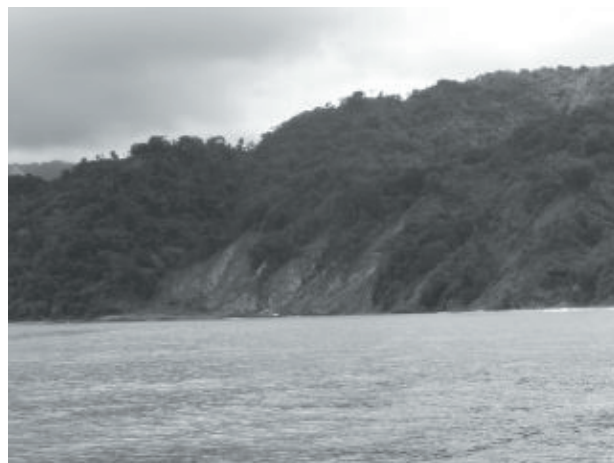
写真-3 ラノンガ島南部西岸ケアラ, 地震動による地滑り

また, ラノンガ島では, 写真-3に例示するような斜面崩壊が各所で生じていた. とくに, ラノンガ島では, 地盤の隆起が生じており, ラノンガ島中央部東岸のピエヌナ(後出の図-5参照)では, サンゴ礁が海面上に露出していた. 地震前の汀線位置の高さを調査時の海面の高さから測量し, 津波到達時の潮位上の値に変換したところ, 隆起量は2.22mであった. この地域では津波の浸水による痕跡はなく, この隆起が津波の遡上を妨げたと考えられる.

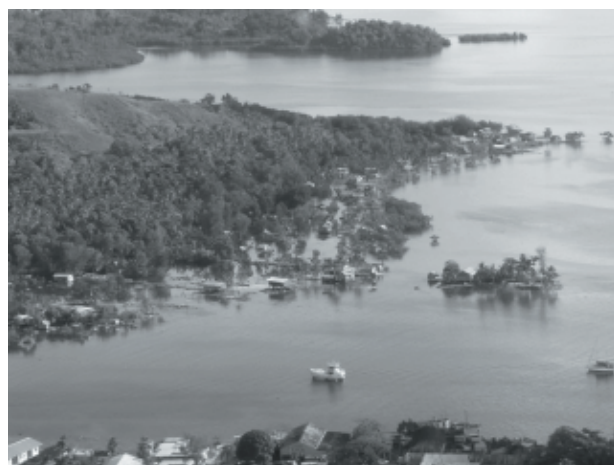
写真-5 ギゾ島ヌサンバルクにおける地盤沈降

一方, 地盤の沈降が生じた地域もある. 写真-5はギゾ島東部北岸ヌサンバルクの航空写真であり, 汀線際の陸地が水没しているのがわかる. 写真の下側に写るギゾでは, 沈降量が50cm程度である(Fritz et al., 2008)

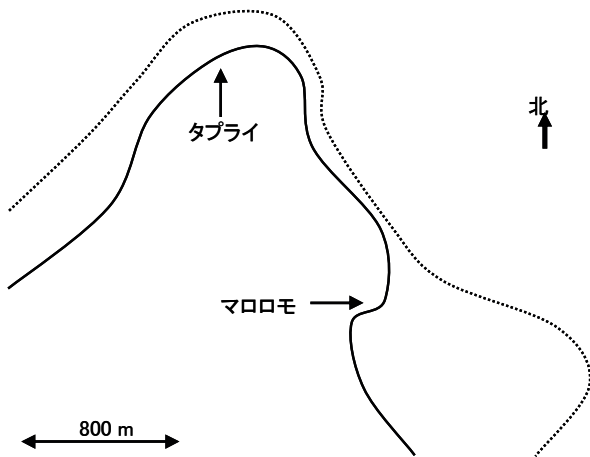
図-7 シンボ島北部の海岸線とリーフの形状
(実線：海岸線，点線：リーフ端)

タブライはシンボ島北部に位置し、ヒアリングによると100棟以上の住居が建っていた集落である。衛星画像(Google Earth)から海岸線とサンゴ礁をトレースした図-7から分かるように、島の北端の沖合200m~300mまでリーフが広がっている。

マロロモは、前出の図-7に示すように、シンボ島北部の東海岸にある集落である。沖合1000m程度の地点まで弧を描くような形でリーフが伸びている。

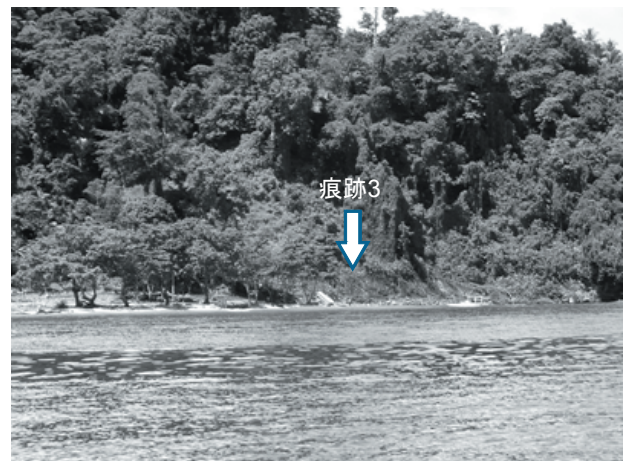
写真-6 痕跡3とそれにつづく植生変色境界

痕跡3は、海に面した斜面上にある植物の変色境界線である。遡上高さは9.03mである。痕跡4は、写真-7に写る石の上まで津波が来たというヒアリングから得られた情報にもとづいて、石の背後の斜面上にある植生の変色境界の高さを測定したものであり、その浸水高さは5.18mである。痕跡4は斜面上の痕跡であるが、津波が斜面を駆

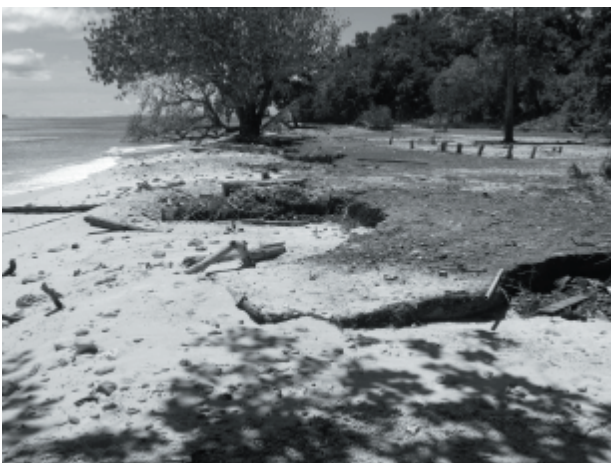
写真-9 タプライの海岸にける洗掘

また、写真-9のとおり、汀線付近は洗掘を受けていた。洗掘深さは35cmである。

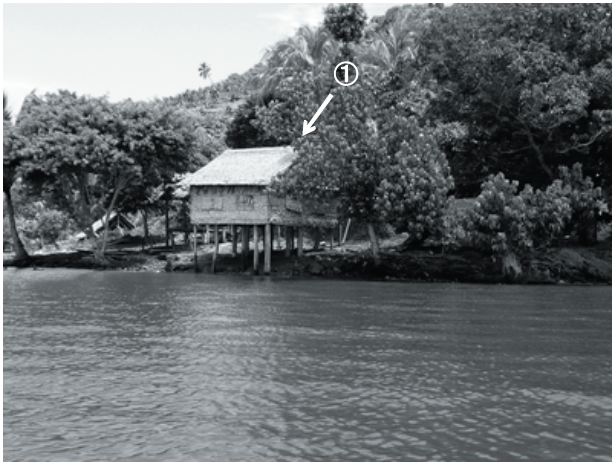
写真-10 大きな被害を受けていない高床式住居

支える柱が傾き、上部も半壊したような被害を受けた。しかし、汀線間に建ちながらも床下の高い高床式住居(図-11に示す①、写真-10)はほとんど被害を受けておらず、さらに斜面上に立つ建物③も被害を受けなかった。

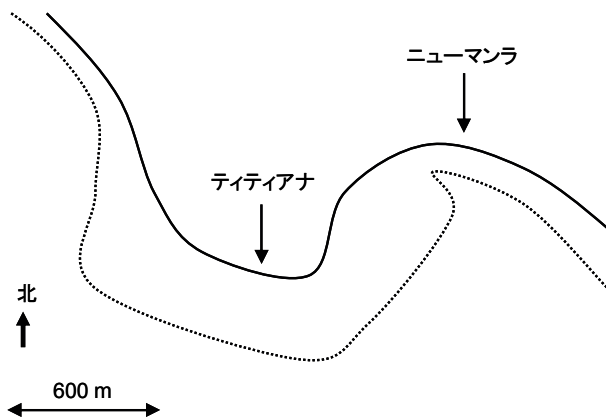
図-13 ティティアナおよびニューマンラ周辺のリーフ

ティティアナは、ギゾ島の南海岸にある集落であり、断層の走行と直交する向きにあって、津波が直接的に来襲する位置にある。ただし、図-13の衛星画像からのトレースに示すように海岸の前面には幅 200m~400m のリーフが発達している。

ニューマンラはティティアナの東側に位置する集落で、前出の図-13 に示したように海岸前面には幅 200m～400m のリーフが発達している。

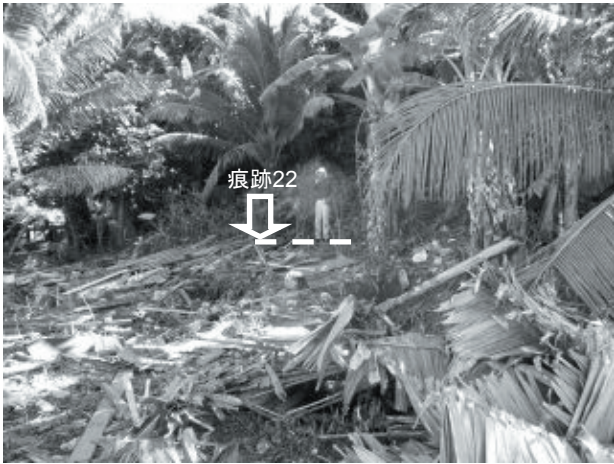
写真-11 痕跡 22

痕跡22は、写真-11に示す丘陵地の斜面上にあった植生の変色境界であり、遡上高さは3.72mである。

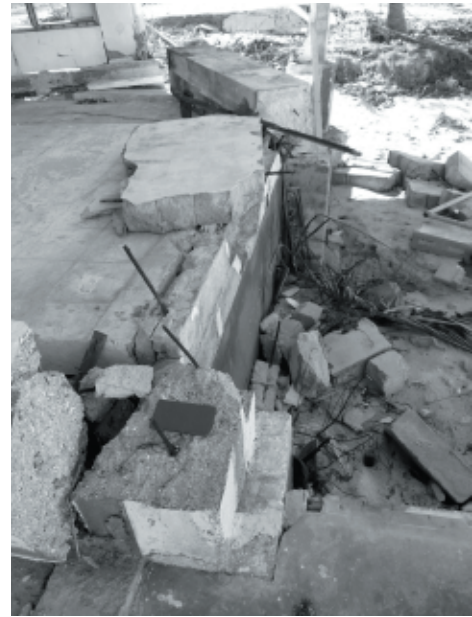
写真-14 建物②の海岸側の壁面の破損

写真-13 は建物②であり、大破した教会である。左右の壁面は部分的に損傷を受けたのみであるが、前後の壁面は津波の流れで流失している。室内の天井パネルも損傷しており、室内の天井まで水位が上昇した可能性がある。建物周辺が洗掘され、左右の壁面が自重により外側に傾いている。写真-14 は建物の海岸線側の壁面の破断箇所であり、長さ 16.5cm の野帳よりも厚い、鉄筋の入った柱が破断している。

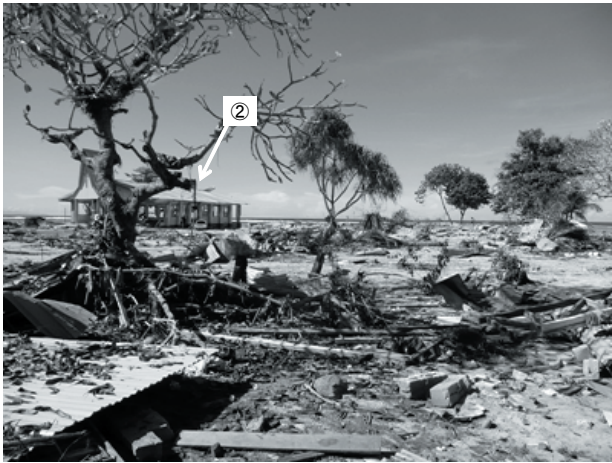
写真-12 ティティアナの被災状況

ティティアナでは、写真-12 に示すように、集落の大半の建物が全壊・流失する大きな被害を受けた。平地部の教会のような堅牢な建物、丘陵地の地盤の高い所にある高床式住居以外のほとんどの建物は高床式住居の床を支える柱、あるいはコンクリートの基礎部分のみ残り全壊・流失していた。

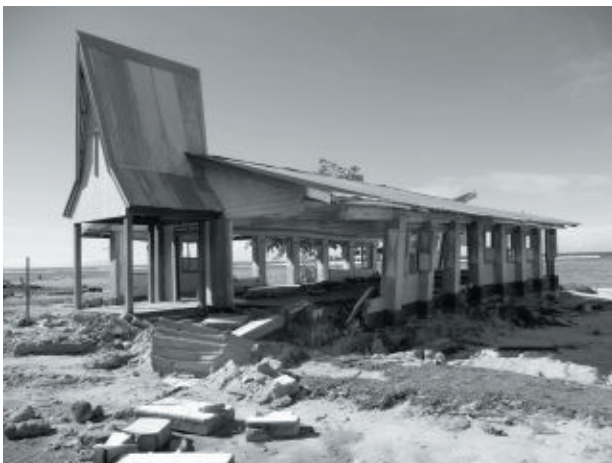
写真-13 図-14 の建物②の破壊状況

元の場所に残っていた建物のうち、建物①、建物③、痕跡 20 の建物は木造の高床式住居、建物②は基礎のすぐ上床である建物であり、鉄筋の入ったブロック積みである。海岸線近傍では、洗掘が見られた。

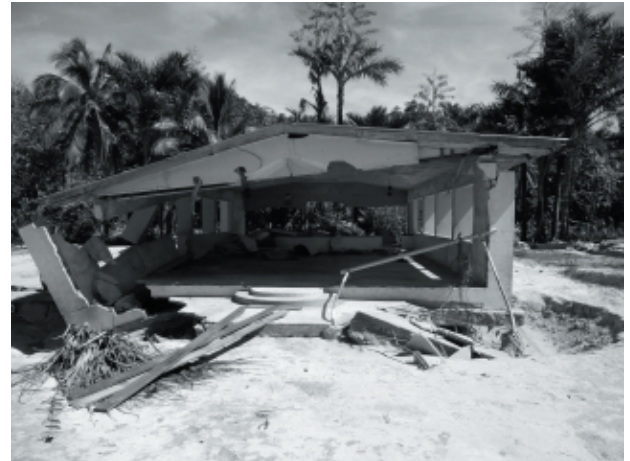
写真-15 痕跡 23 を確認した建物を海岸側面

写真-15 に示す，痕跡 23 を確認した建物は鉄筋が入ったブロック積みの構造であるが，津波の流れにより前面と背面の壁が打ち破られている。また，海側前面の左右両隅の建物基礎が洗掘され，自重により向かって左側の壁面が外向きに倒壊している。

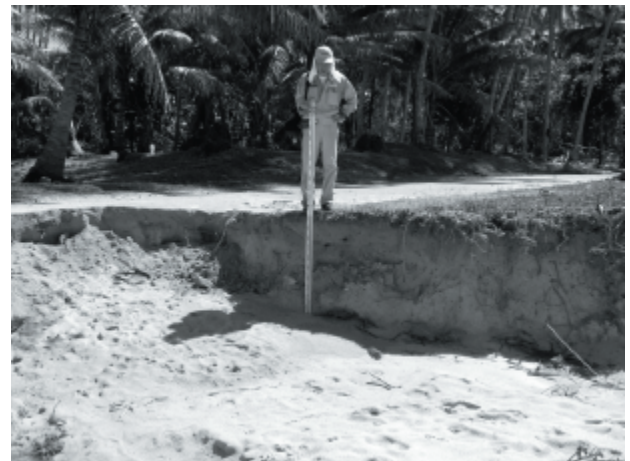
写真-16 侵食を受けた海岸

また，橋の西側の海岸では，写真-16 に示すように，車道近くまで広範囲な洗掘があった。2箇所で洗掘深さを計測したところ，0.70m と 1.05m であった。

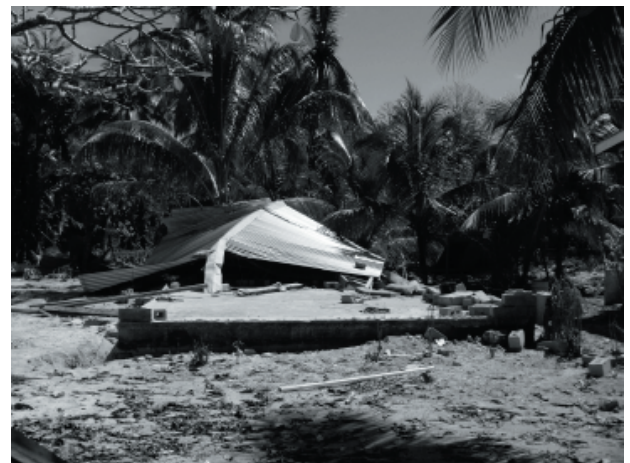
写真-17 図-17 の建物①

一方，橋の東側では，津波の被害が局所的に大きく変化していた。例えば，写真-17 のように大破した建物もあつ

たが，痕跡 24 や 25 を確認した建物のように浸水深さ 2m 程度の水跡が残っているものの，1階部分のドアや窓が損傷しただけで大きな被害が発生しなかった建物もあった。

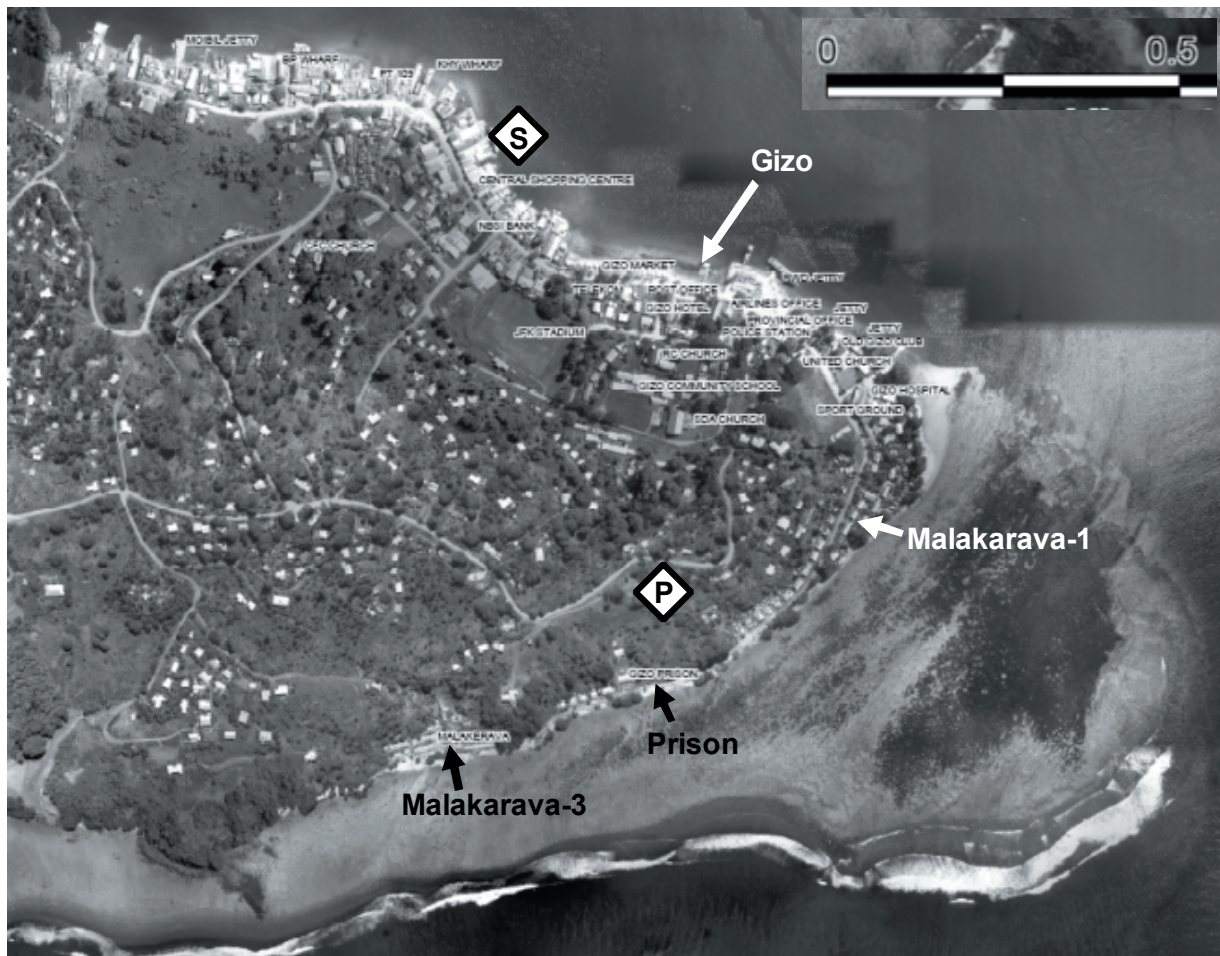
図-20 ギゾからマラケラバ3までの海岸状況（原図は Ministry of Lands, Housing and Surveys の航空写真より引用）

マラケラバ3はニューマンラの東側に位置する集落で、図-20に示すように、丘陵地と海岸線に挟まれた僅かな平地に広がる集落である。海岸前面には200m程度のリーフが広がっている。

マラケラバ1もマラケラバ3と同様に、ギゾ島の南海岸に位置し、図-20に示したように、その前面にはリーフが広がっている。リーフの幅は、マラケラバ3よりも広く500m程度である。

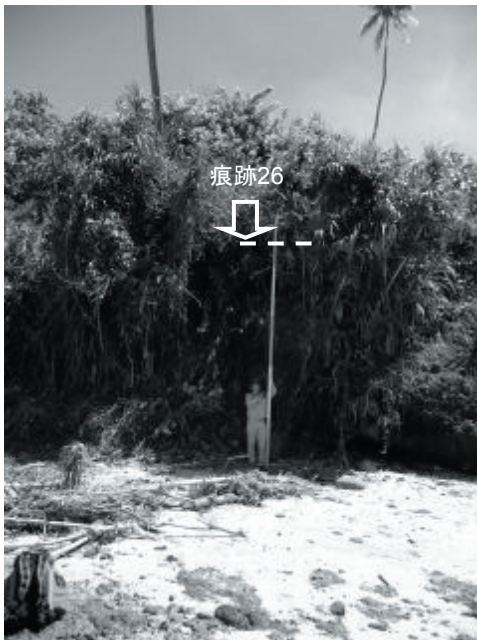
写真-18 痕跡 26

痕跡26は、写真-18に示すように、集落の西端に位置し、海岸線に迫った崖の斜面上で樹木が枯れていた境界線である。この遡上高さは5.59mである。なお、痕跡26と同程度の高さまで津波が遡上したという目撃証言もある。

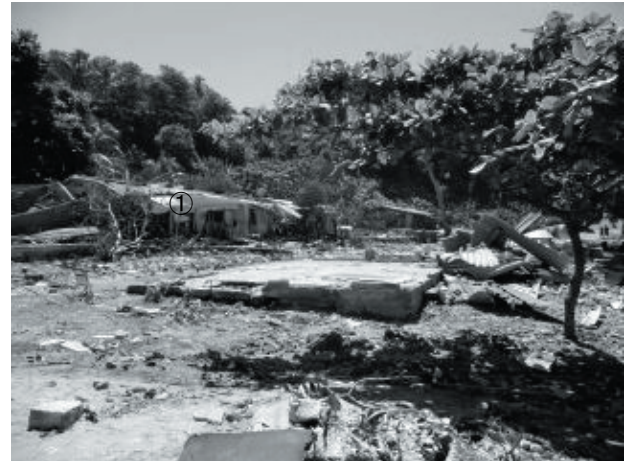
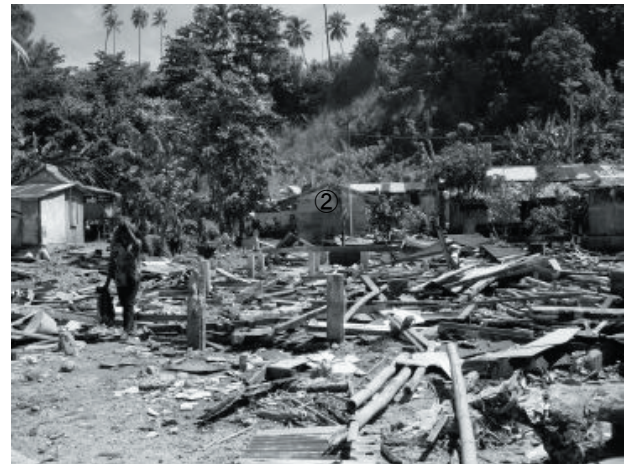
この津波により、海岸線に面した第1線の建物(図-21

の点線で示された家屋)は全壊し、写真-19や20に示すように、建物の基礎のみ残して流失していた。集落の西側の第2線の建物(図-21の建物①とその西隣の建物)は全壊こそしていないが、海岸線側の壁面が打ち破られ室内まで浸水し、居住不可能な状況であった。一方、集落の東側では、第2線目より内陸側の建物は大きな損壊を免れた。

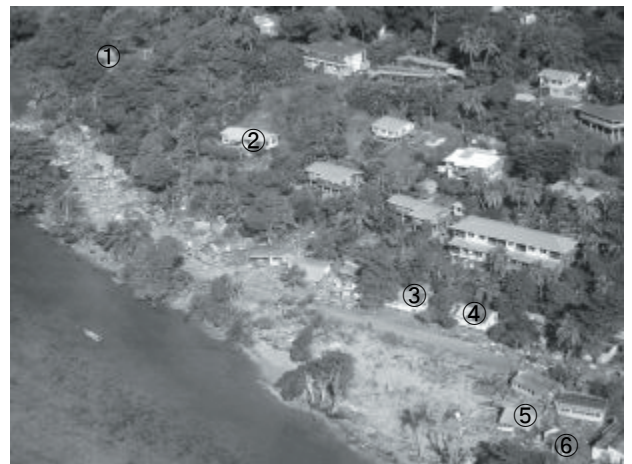
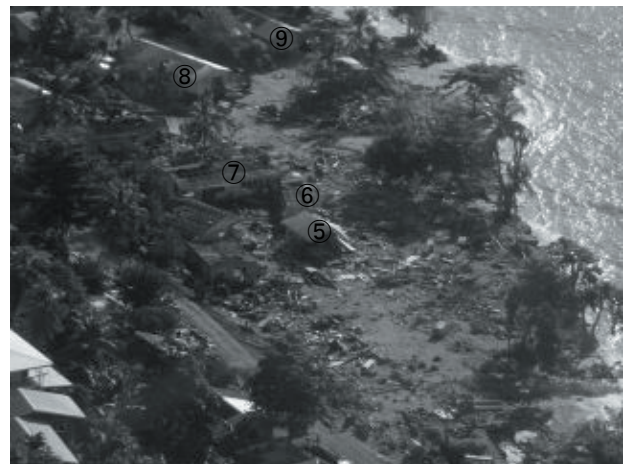
マラケラバ 1 の被災後 (4 月 12 日) に著者らが上空から撮影した写真を写真-21 および 22 に、被災前の空中写真を図-29 に示す。なお、図および写真で同一の建物を明示するため、目印となる建物に①から⑨までの番号を記してある。これら被災前後の写真の比較および現地を踏査した結果、図-29 の点線で囲まれた範囲が流失あるいは半壊家屋のある場所である。この場所は、海岸線が南に面し波源域から直接的に津波が来襲する地域であるとともに、前面に建物等の集合がないため、津波の減衰が起こりにくい場所である。

また、家屋の構造形式が高床式住居であるか否かにより、津波被害の様相が若干異なった。建物⑦は腰高程度の柱で支えられた高床式住宅であり、壁面の損壊は見られたが、建物の骨組みは残存していた。一方、建物⑤および⑥は、地面に接する建物であり、壁面が損壊したうえ、建物の骨組みがせん断変形を受けていた。

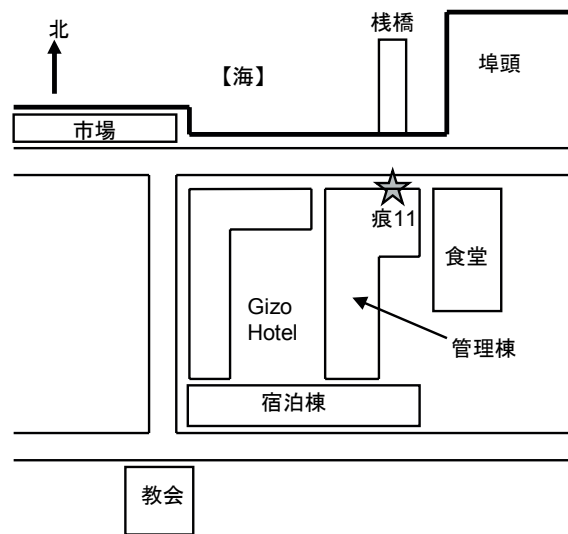
図-30 Gizo Hotel 周辺の平面図

たが、図-30に示す地点で痕跡11（縦断地形は図-31を参照）、および前出の図-20のS印で示す地点で痕跡10（縦断地形は図-32を参照）を測定した。

痕跡11は、地盤高さが0.93mのところにあった浸水深さ0.89mの水跡である。このほか、図-30に宿泊棟と示される場所に建つ高床式の建物を支える柱に水跡があった。

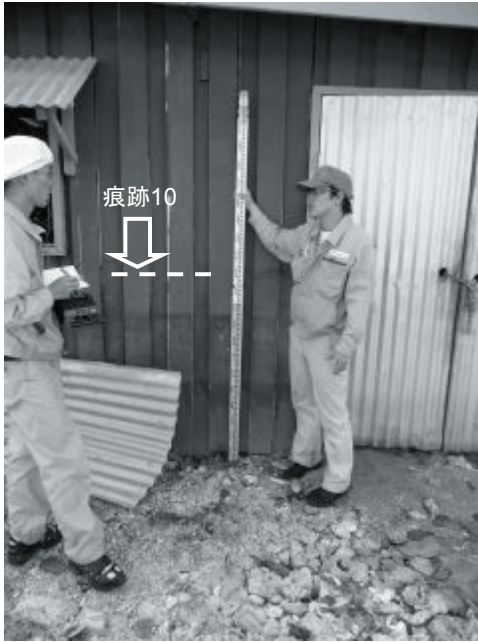
写真-23 痕跡10

痕跡10は、写真-23に写る倉庫の外壁に残った水跡である。地盤高さ0.53mの場所に浸水深さ1.22mであった。「倉庫が浸水し、倉庫内の物資を高い場所へ移動させた」という証言と、測定した浸水深さは概ね合っている。

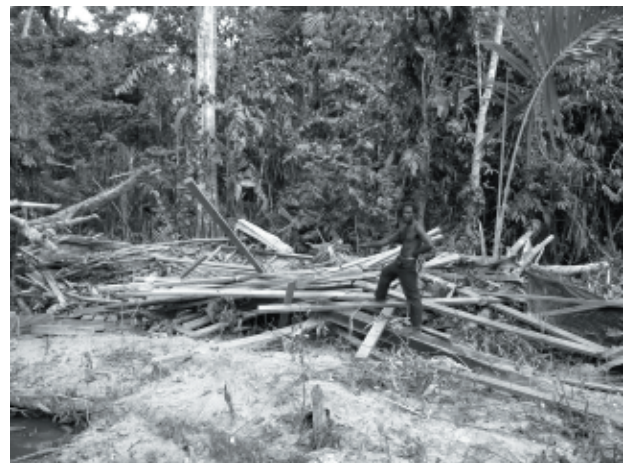
写真-24 津波遡上限界

津波は海岸線から128m内陸側まで遡上している。遡上限界の位置は集落とその背後にある森林の境界にあたり、写真-24に示すように、破壊された木造建物の破片が樹木にせき止められていた。

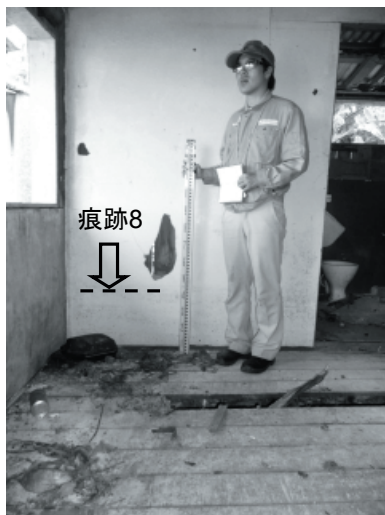
写真-27 痕跡 8

痕跡8は、床下の無い木造建物の室内に付着した水跡である。床上0.43mまで浸水し、浸水高さは1.77mである。室内の様子は写真-27のように、床材が破損し、泥等が堆積していた。痕跡9は、写真-28に示す高床式住居の室内に付着した水跡である。床下高は1.16mであり、床上0.1mまで浸水していた。浸水高さは1.77mである。

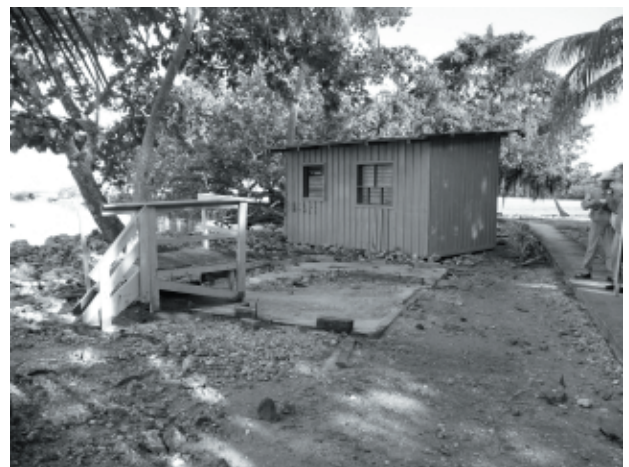
写真-29 図-37 の流された建物①

この津波により、痕跡を測定したような高床式住居や床下高のない建物において、床上まで浸水する被害が発生した。また、図-37 の建物① (写真-29) が、コンクリートの基礎を残して、取り付け階段は元の位置から北側へ、建物は元の位置から南東側へ移動していた。この建物は金属製の波板でできたものであり、地面に直に接した構造である。腰高より上にある窓ガラスは割れていなかったことから、浸水深さは窓よりも下の数十 cm 程度であると推定できる。このほか建物の周辺には、津波の流れにより移動したベンチもあった。第 1 波目と第 2 波目とは来襲方向が異なるため、津波による漂流挙動も流される物体の質量や形状等に依存して複雑な様相を示している。

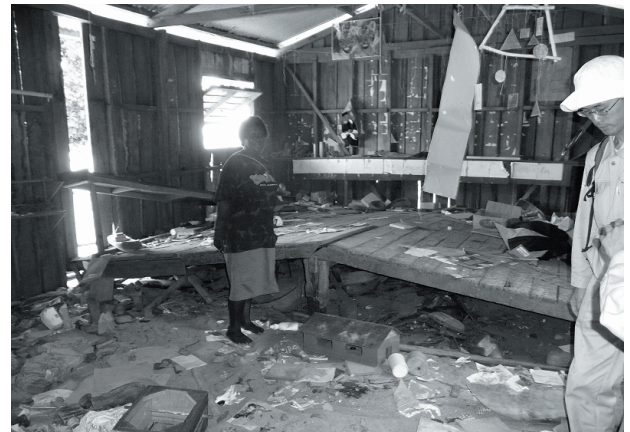
写真-30 痕跡14の建物の内部

痕跡 12 は、住民の証言に基づいた、森林のなかの津波の遡上限界点である。その浸水高さは 2.71m である。痕跡 13 は、床下高の無い木造建物の内部に付着していた水跡である。建物に損壊は見られなかった。浸水高さは 2.79m である。痕跡 14 は、幼稚園の建物である床下高のない木造建物の内部に付着していた水跡である。浸水高さは 2.74m である。この建物の壁面は津波により一部損傷し、内部 (写真-30) には土砂の堆積、物の散乱、床板の浮き上がりが見られた。

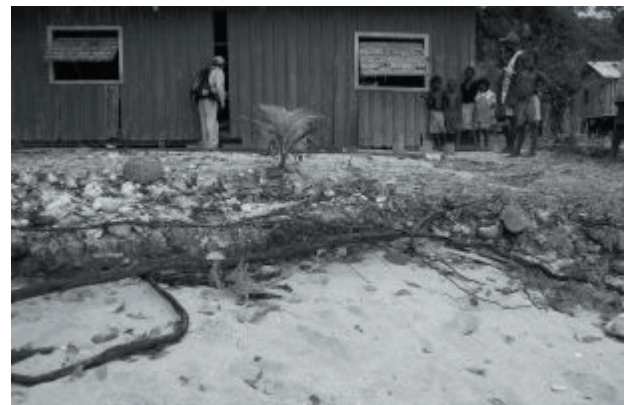
写真-31 植生の根により防がれた侵食

この津波による、死者は出なかったが、建物被害は受けた。ただし、損壊は部分的なものが多く、全壊・流失している建物は少なかった。また、汀線付近の海岸が侵食されていた。ただし、写真-31に示されるように、海岸が50cm程度侵食されているが、水平に伸びた樹木の根がそれより内陸側の土壌の流失を食い止めている事例もあった。植生による侵食軽減効果の一事例である。

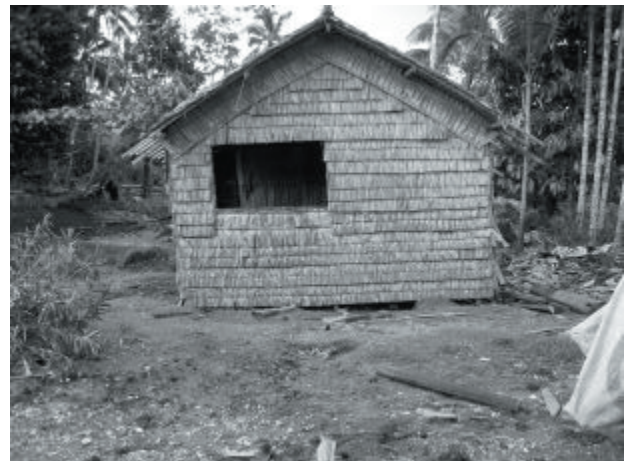
写真-32 流された建物①

(写真-32) は、木の皮を葺いた高床式住居であり、9.5m 移動した。流されたが上部建物は損壊していなかった。建物② (写真-33) は、木造の高床式住居であり、校庭の海岸線側から内陸の斜面側まで 50m 流された。こちらも上部建物は倒壊していなかった。なお、建物②が元に位置していた場所の北西側に建つ木造の学校校舎は、ほとんど損傷していなかった。

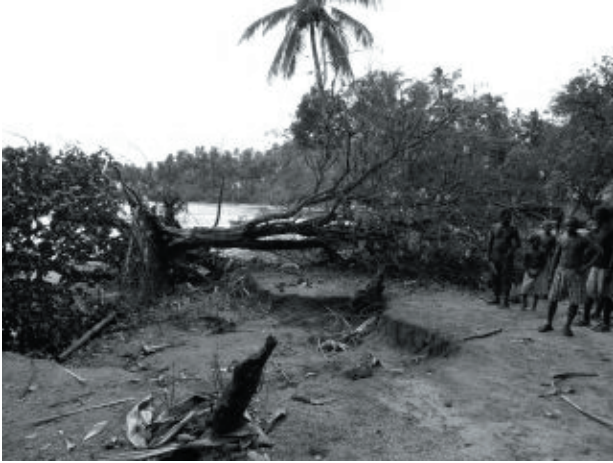
写真-34 河口東側の海岸線の様子

建物被害以外では、写真-34 のように、海岸が侵食を受け、樹木が根をつけたままの状態でも倒れていた。洗掘深さは 50cm である。

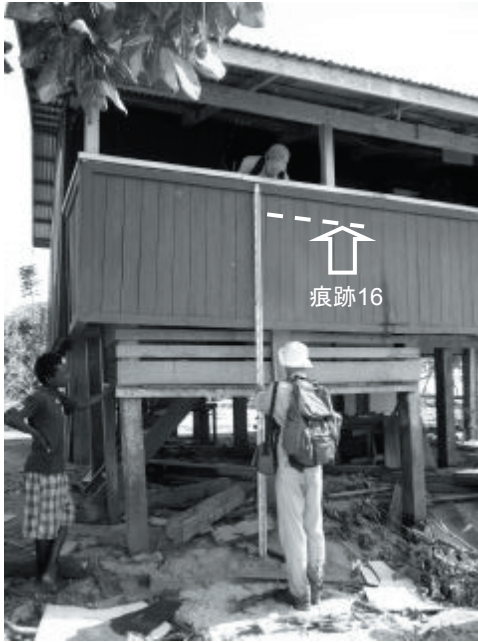
写真-36 痕跡16の建物を北東側から撮影

痕跡 16 (写真-36) は、沖合に浮かぶ小島の後方に位置する高床式住居の上部建物の入口バルコニーの壁面(海岸線に対して側壁方向)に付着した水跡である。浸水高さは 4.37m である。床下高さは 2m 以上あり、上部建物に大きな損壊は見られなかった。

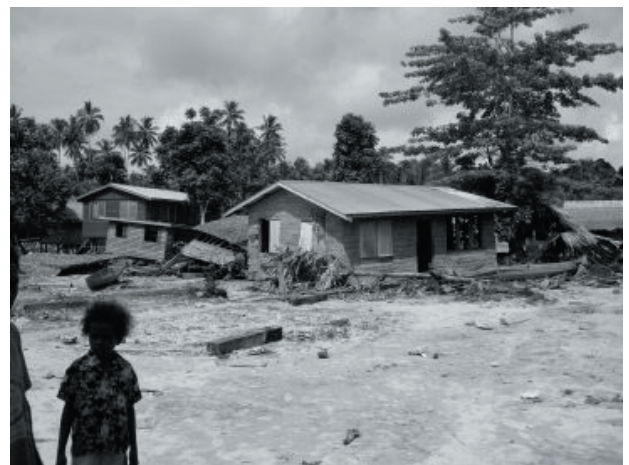
写真-37 流された建物②の上部建物

痕跡16の建物の南西側では、大きな損傷を受けた建物は余り見られなかった。一方、痕跡16の建物の北東側では、写真-37に例示するように、多くの高床式住居が、津波の流れにより移動あるいは倒壊していた。上部建物に関しては、津波に流されて倒壊したものもあれば、原形をとどめたものもあった。例えば、建物②は木の皮を葺いた高床式住居であるが、汀線近くから内陸側まで24m移動し、流された上部建物は倒壊していなかった。また、元の位置に残っていた床を支えていた柱は傾いていた。

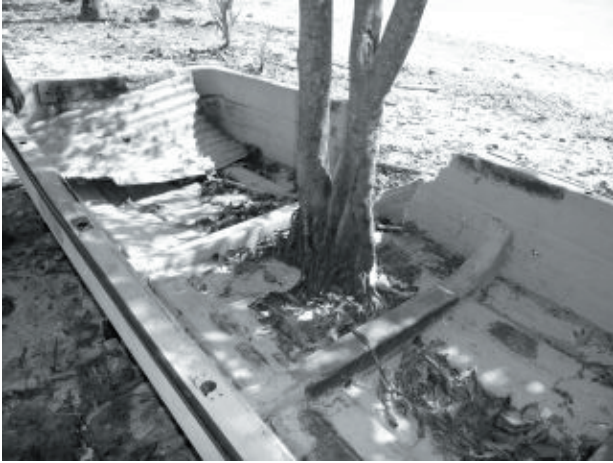
写真-38 汀線際の樹木に引っかかったボート

また、建物被害以外では、沿岸部に停泊していた漁業用ボートが、津波の流れにより内陸部へ打ち上げられる被害が見られた。また、写真-38は、引き波で海側へ漂流した船が、樹木に衝突して引っかかった様子である。引き波の強さを示している。

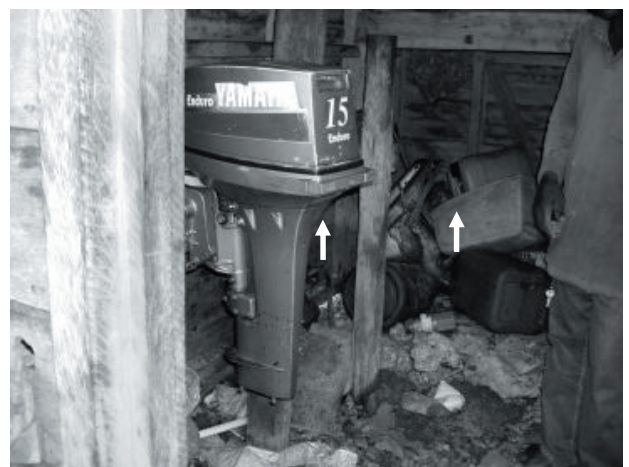
写真-39 痕跡 19

痕跡 19 は、汀線際に建つ船具倉庫の室内（写真-39）に保管されていたボートの船外機に着いた水跡である。船具倉庫は床下高の無い木造建物であるが、外形に大きな損傷は見られなかった。ただし、室内ではものが散乱していた。

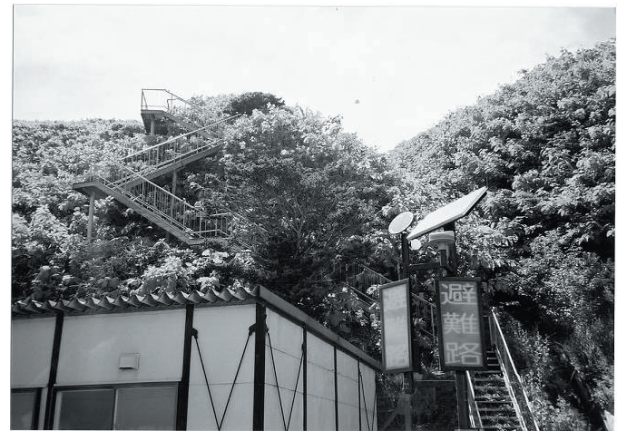
写真-40 避難階段（奥尻島の例）

この他の対策としてソロモン諸島における津波防災を考える際には、予算規模が少ないこと、電力施設も十分でないこと、情報伝達施設が十分でないことなどを考慮する必要がある。そこで、丘陵地に迅速に駆け上がるための、避難階段や避難路の整備があげられる。写真-40は1993年北海道南西沖地震津波で甚大な被害を受けた奥尻島における避難階段を示しており、階段の場所が夜間でも分かるような表示盤が設置されている。その電源も太陽電池により確保されており、このような工夫が必要である。
