# 港湾空港技術研究所 資料

No.1224

2010年チリ地震・津波による港湾・海岸の被害に関する調査報告書

# Joint Survey for 2010 Chilean Earthquake and Tsunami Disaster in Ports and Coasts

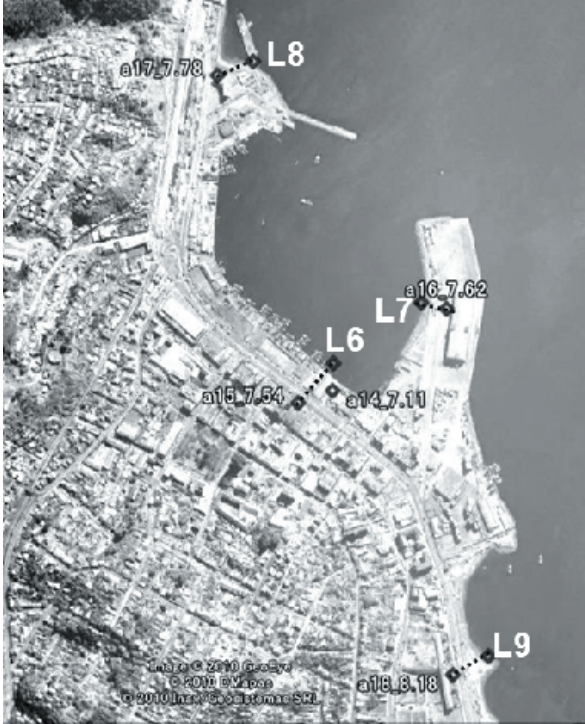
図-4.2は、タルカワノ港における痕跡高調査の結果を示している。同図中の(b)～(e)は、それぞれの測線における縦断面図を示しており、下図は測量した痕跡高や地盤高の概略図、上図は横軸に海岸からの距離をとって示した地盤高(直線)と痕跡(白丸)である。この図から、タルカワノ港を襲った最大の津波高さは7～8mと推定される。地盤面から痕跡までの距離を示す浸水深は地盤

高によって異なるが、海岸線から100m以内にある測線L6～L9では2.5～3.1mとなっている。痕跡が残っていた建物は全て鉄筋コンクリート造である。

図-4.2 タルカワノ港における津波痕跡(図中○印が津波の痕跡, グラフ中の実線が地盤高変化の概略を示す)

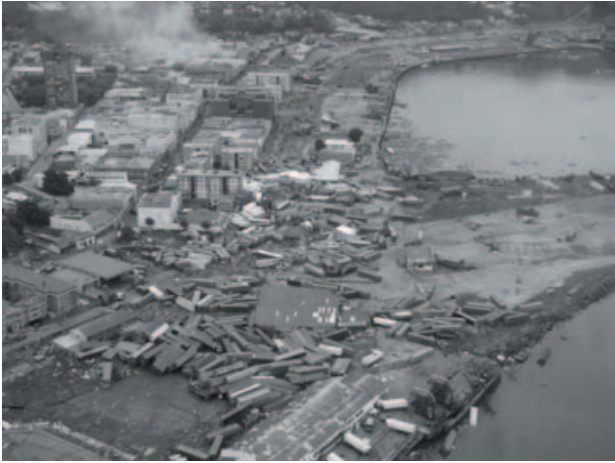
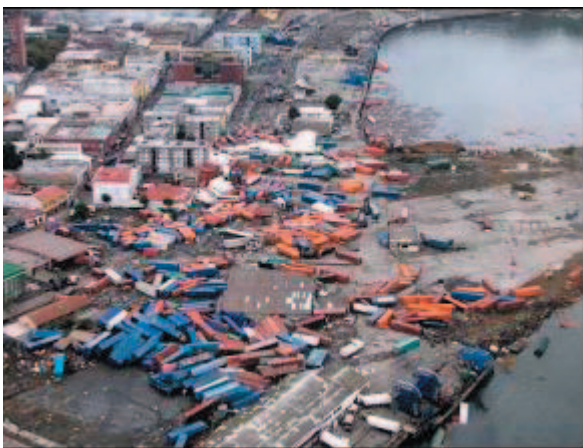
この津波は、タルカワノ港内で2m以上の浸水深となり、コンテナや大小の船舶を流出・漂流させた。写真-4.1はタルカワノ港の被災直後の写真である。津波は約680個のコンテナを押し流し、それらの内の7割が陸上に残され、3割が海上に流出した。陸上を漂流したものの一部は、家屋などに衝突して二次災害を発生させた。海上に流れ出たコンテナの一部も再び海岸に漂着し、沿岸にある建物に衝突した。写真-4.2はコンテナの衝突により倒された中学校(図-4.2における測線L9の左端)の金網フェンスである。なお、コンテナの9割が空であったことから、津波に流されやすい状態にあったと言える。

写真-4.1 タルカワノ港のコンテナ被害（国際赤十字社・赤新月社連盟による写真：3月1日撮影）

コンテナの海上漂流や陸上漂流は、平成15年（2003年）十勝沖地震による津波や2004年インド洋津波のときにも発生している。しかし、その数は少なく、例えば平成15年（2003年）十勝沖地震による津波の際には、十勝港で鉄道用コンテナ2個が海上に流出した。一方、今回のタルカワノ港で発生した約680個のコンテナの流出被害（前出の写真-4.1）は、これまでの津波被害の中で最大規模である。さらに、陸上を漂流したコンテナが鉄筋コンクリートの建物に数多く衝突して、建物に損傷を与えたことは、今後のコンテナ漂流問題を検討する際に重要な教訓を我々に与えている。

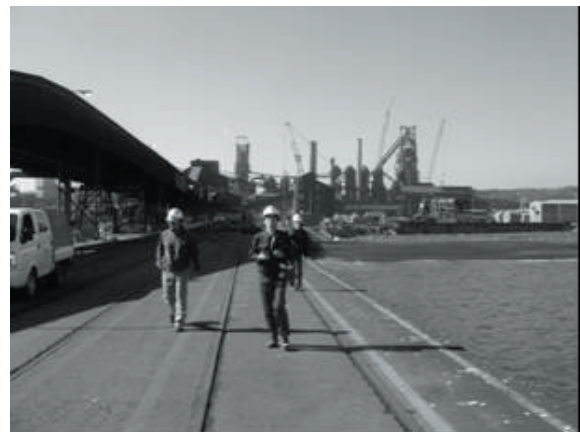
サン・ビセンテ湾の海岸に位置するワチパト(太平洋)製鉄所は、海岸に面した位置にあるが、津波被害は発生しなかったとの証言を製鉄所の職員から得ている。写真-4.4は栈橋から見た製鉄所であり、栈橋を含めて製鉄所には津波は遡上しなかった。地盤は5m以上と高かったことが津波被害の無かったことの一因である。しかし、タルカワノ港と同程度の高さの津波が来襲していれば、この地盤高でも浸水することになる。したがって、サン・ビセンテ湾に来襲した津波はタルカワノ港を襲った津波よりも低かったと推定できる。サン・ビセンテ湾とコンセプション湾は隣り合う湾であるが、津波の来襲方向や局所地形に影響されて津波高が変化し、それによって被害も大きく異なった例である。詳細についてはサン・ビセンテ湾やその前面における水深分布を調査する必要があ

写真-4.4 栈橋から見たワチパト製鉄所（4月28日撮影）

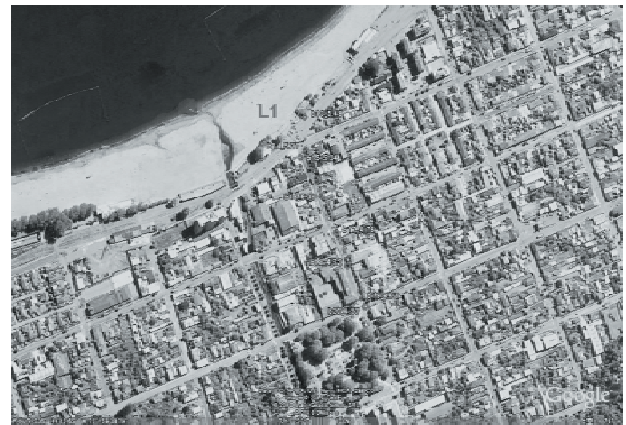
浸水域の測線(写真-4.5中のL1)を図-4.5に示す。これを見るとわかる通り、護岸を越えると越えた高さとはほぼ同じ高さで町中に浸水する。また、護岸よりも地盤は低いことが多いため、越えた津波は勢いよく流れてくることとなる。

写真-4.5 ペンコを上から見た様子

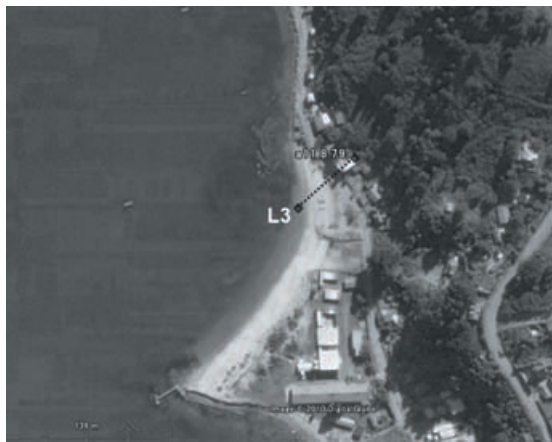
(a) 街中心部における測線 L1 および L2 の位置図(图中, 白点線は河川)

(b) 東海岸における測線 L3 の位置図

(c) 測線 L1 の縦断面図

図-4.6 ディチャットにおける津波痕跡

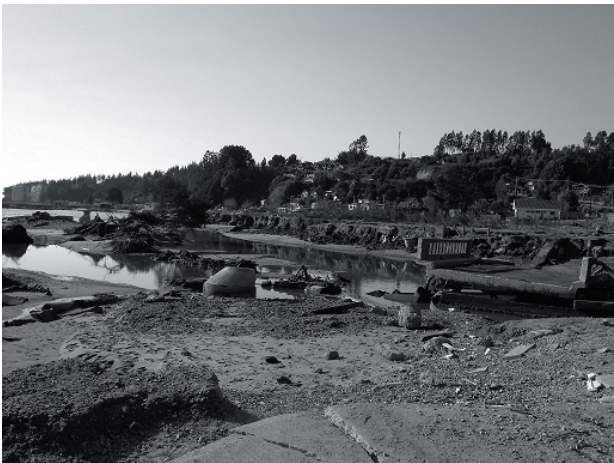
写真-4.9 デイチャットにおけるデイチャット川河口部の洗掘

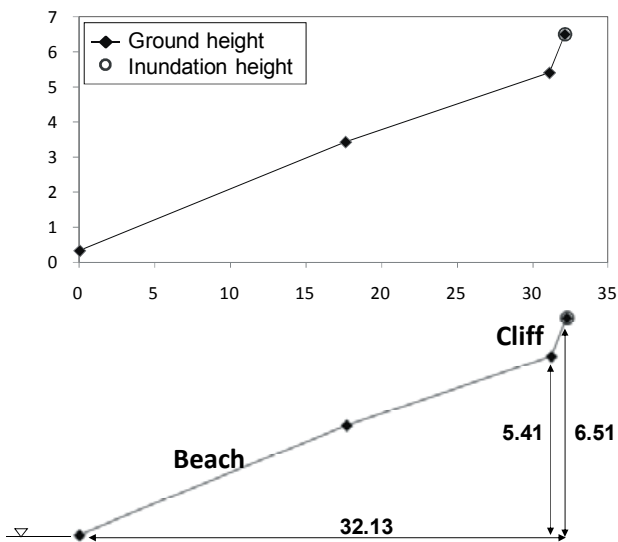
図-4.11 L2測線における津波痕跡

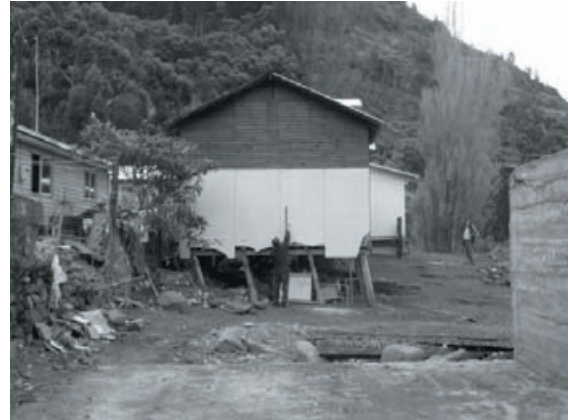
写真-4.14は、村中央部に位置する測線L4上で、山に続く坂道の中腹から撮影した様子である。津波の来襲により、浸水した範囲では、ほとんどの家屋が流出もしくは破壊を受け、使用不可能となっていた。写真-4.15は、測線L4の最も山側である海岸線から248.6m離れた家屋の様子である。津波浸水深は2.2m、浸水高は15.0mであった。家屋全体が押されて、基礎部が若干傾いていることがわかる。その測線における痕跡高を図-4.14に示す。

写真-4.15 海岸線から陸地側へ 248.61m 離れた家屋の外壁で泥水痕跡を発見

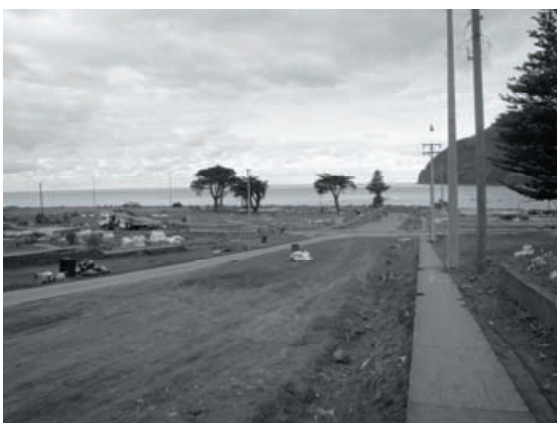
写真-4.14 坂道中腹から撮影した村の中心部

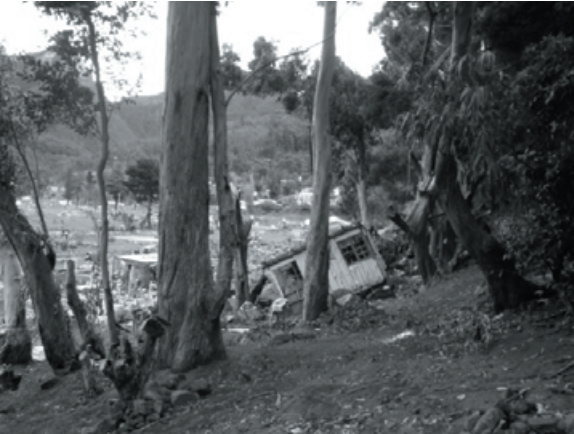
写真-4.16 村北部の斜面から南西向きに撮影（写真奥：斜面），津波で押し流された家屋

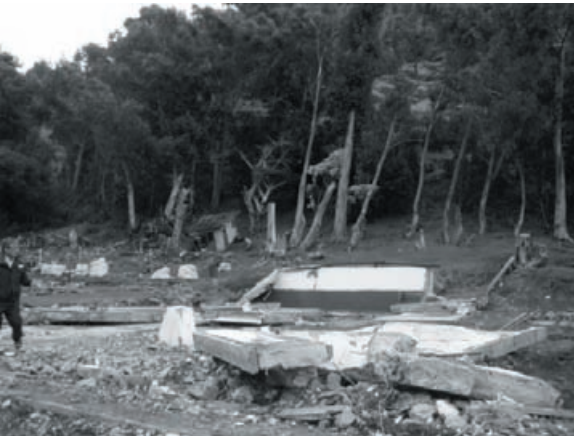
写真-4.17 鉄筋コンクリート造りの教会を前面（海岸側）から撮影

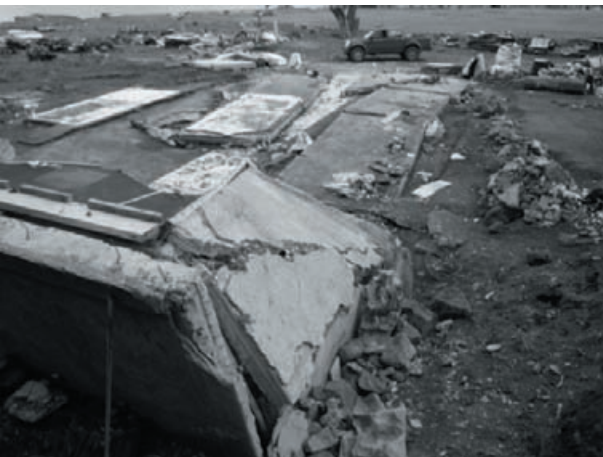
写真-4.18 鉄筋コンクリート造りの教会を背後（斜面側）から撮影

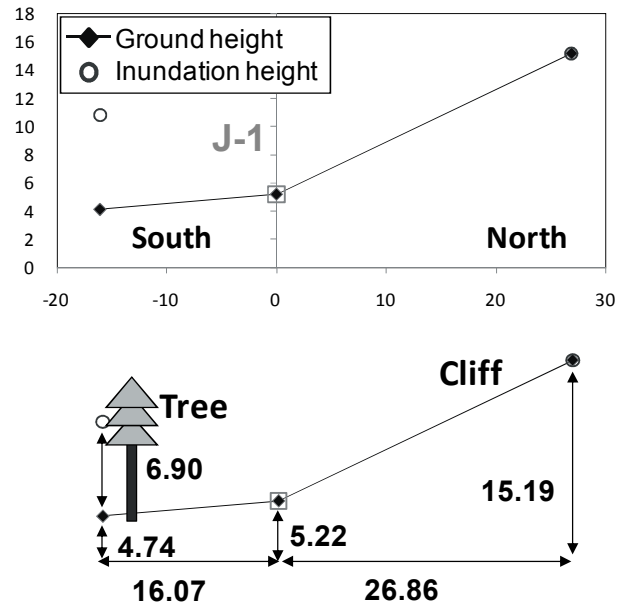
図-4.16 測線 L5-2(L5-1 の J-1 からの枝番)の津波痕跡

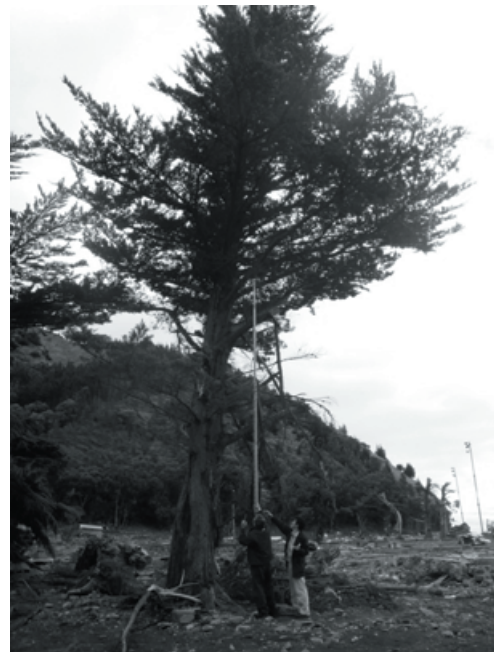
写真-4.19 海岸線から陸地側へ 40.71m 離れた位置における樹木の折れ曲がり部分を痕跡と認定

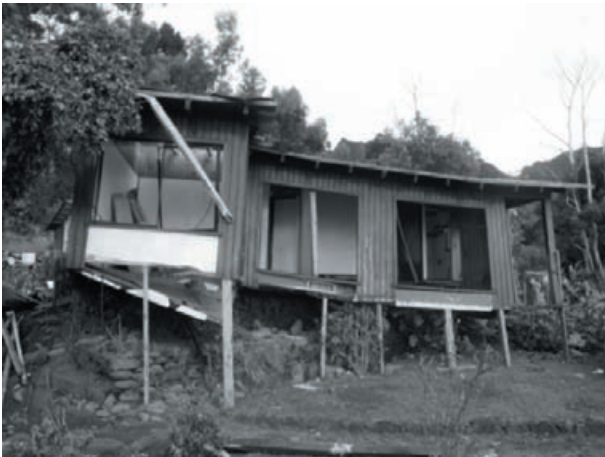
村の東（南）では、東に行くほど海岸から山の斜面（崖）が近づいており、崖に張り付くように斜面に家屋が建てられていた。写真-4.20は、そうした家屋の一つである。津波高は9.3mであり、家の中まで浸水したが、家屋の基礎（木の柱）が傾いただけで倒壊を免れている。背後に山が迫っていたため、流れというよりはほとんど水位上昇のみであったと思われる。ただし、この家より低いところにあった家屋は、引き波で流されたり倒壊している。なお、図-4.18にその前面の海岸線から痕跡高（測線L6）を示す。また、図4.19および4.20には、測線L7、L8の痕跡図を示す。L7とL8では痕跡高が13mを越しており、津波高がほぼ変わらないが、東側の測線L6ではやや低くなっていることがわかる。

写真-4.20 村南部に位置する損壊した家屋

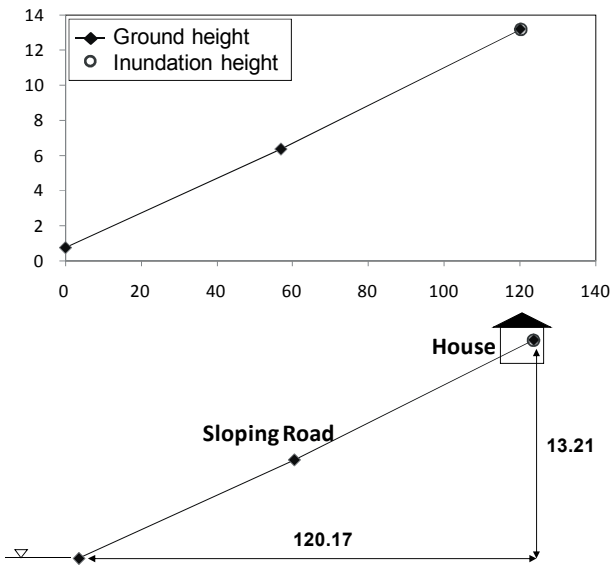
図-4.20 測線L8の津波痕跡

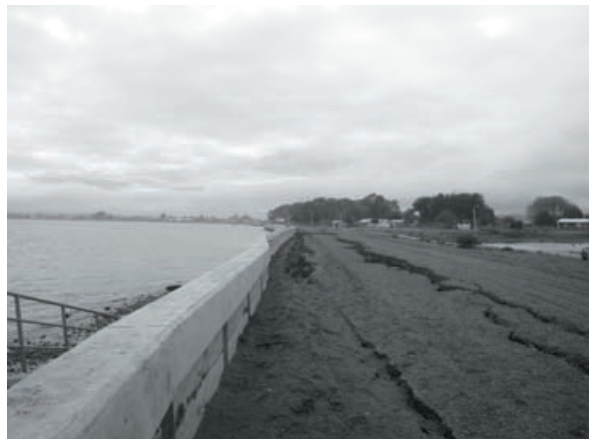
写真-4.22 測線L9付近の海岸線を撮影、地震動による地割れと護岸の張り出し

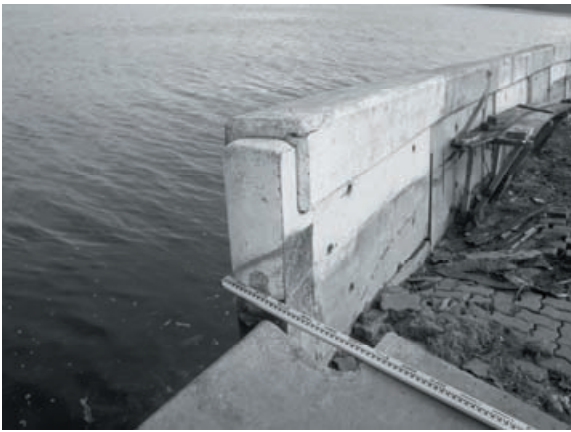
写真-4.23 鉄筋コンクリート造りの護岸の張り出し (L9)

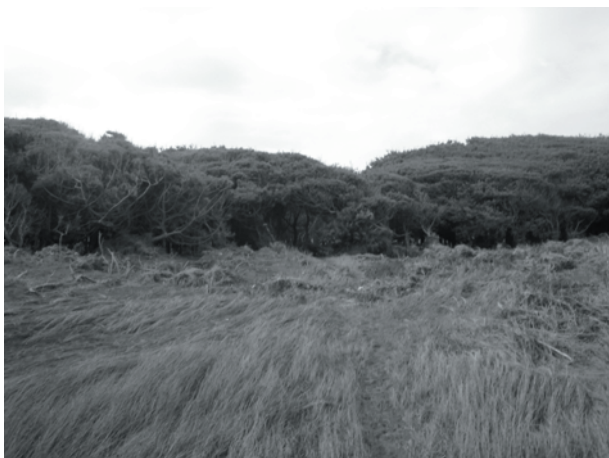
写真-4.24 Point3 を海岸から東向きに撮影, 津波の通過跡

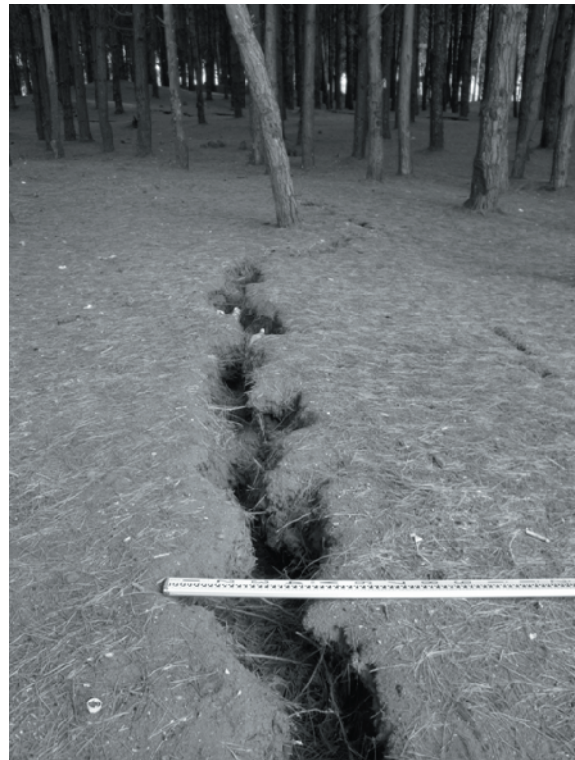
また、測線L10からL11にかけては写真-4.25に示すような、地震動により生じた地割れが数多く見られた。中でも地割れ幅が0.4m、地割れ深さが0.4mといった大きな地割れが発生していた。

写真-4.26 測線 L10 から L11 に向かう場所での地割れ

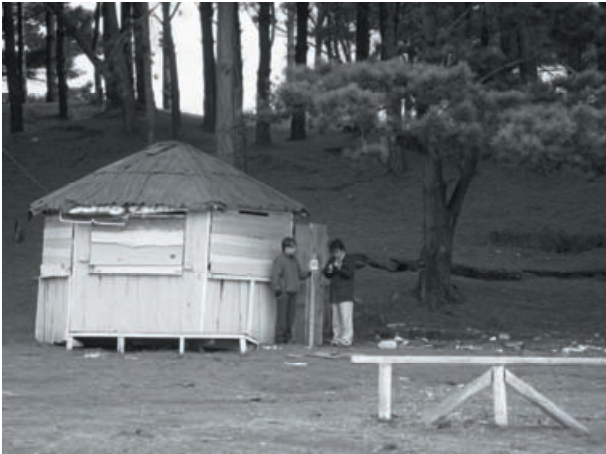
測線L11のある半島には、木造の民家が3軒あるのみで、その大半が針葉樹林で覆われている。これらの民家に津波による泥水痕跡があり(写真-4.27)、津波浸水深は0.2mであり、浸水高は1.7mであった。図-4.22に測線L11での痕跡高を示す。

写真 4.27 海岸線から東方向に民家を撮影(測線 L11)

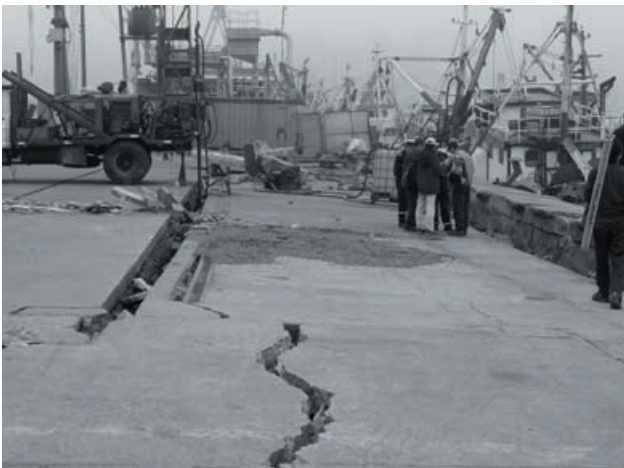
写真-5.1 タルカワノ港 重力式岸壁の被災状況

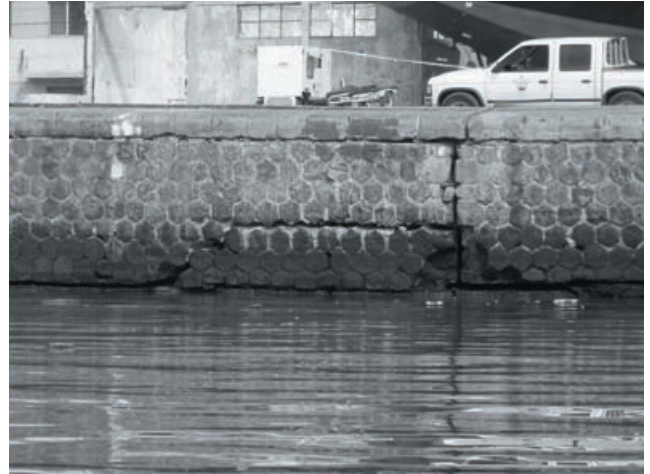
写真-5.2 タルカワノ港 ブロック積護岸の被災状況

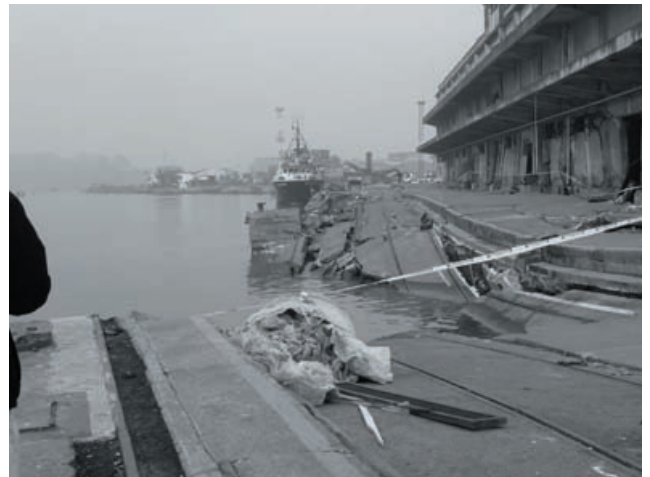
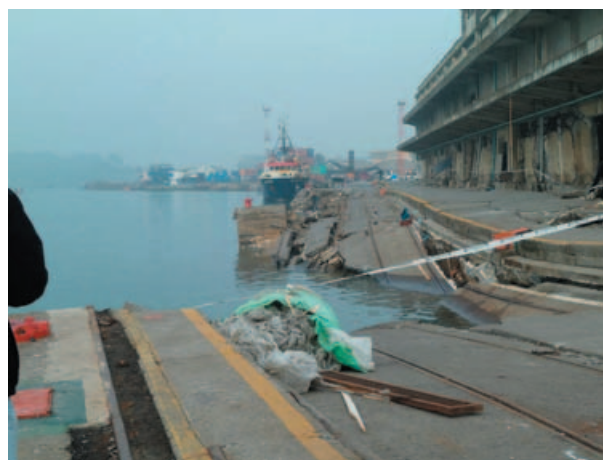
写真-5.3 タルカワノ港 矢板岸壁の被災状況

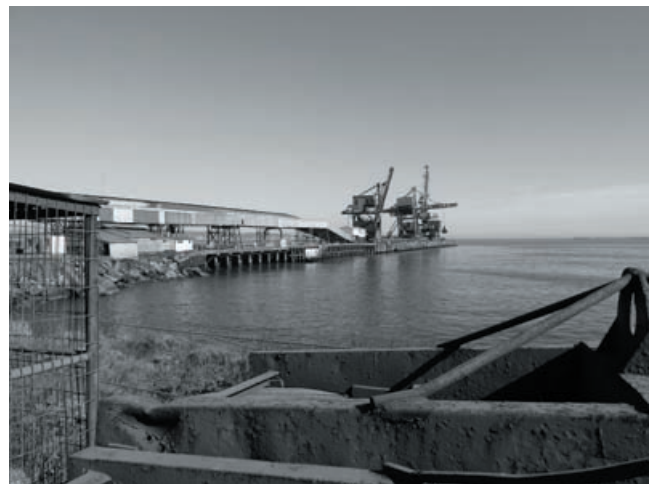
一方、縦桟橋式の岸壁(写真-5.4)は、護岸や汀線付近の地盤の海側への移動に伴う軽微な被災(写真-5.5)および斜杭の杭頭部(写真-5.6)に損傷が生じたが、修復作業が実施されつつあった。当該桟橋には荷役機械(アンローダー)が載っており、写真-5.7に示すように地震動により脱輪し、アンカーが床版を貫通していた。平成7年兵庫県南部地震において神戸港でガントリークレーンに大きな被災が発生しており、地震時に脚が浮上し脱輪した衝突痕がケーソン天端に確認されたが、幸い貫通した事例は無かった。当該桟橋の床版と神戸港のケーソン蓋コンクリートの差異に起因しているものと考えられる。港湾荷役機械については、免震や制震技術の導入により地震時の脚の浮上や脱輪を防止することが可能と考えられる。

写真-5.4 ワチパト製鉄会社専用縦棧橋の被災状況

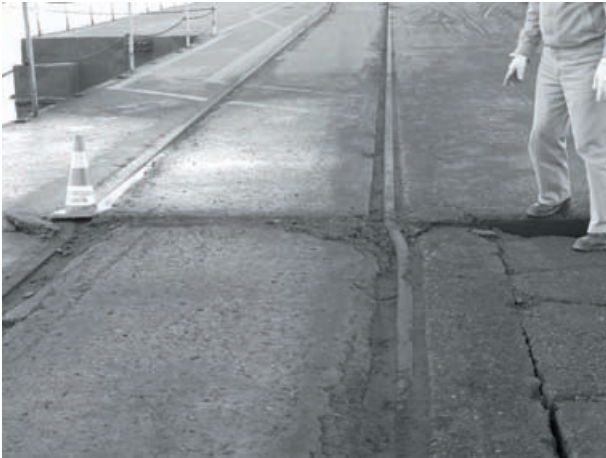
写真-5.5 ワチパト製鉄会社専用縦棧橋 護岸部(手前)と棧橋(奥)の境界部におけるクレーンレールの曲り

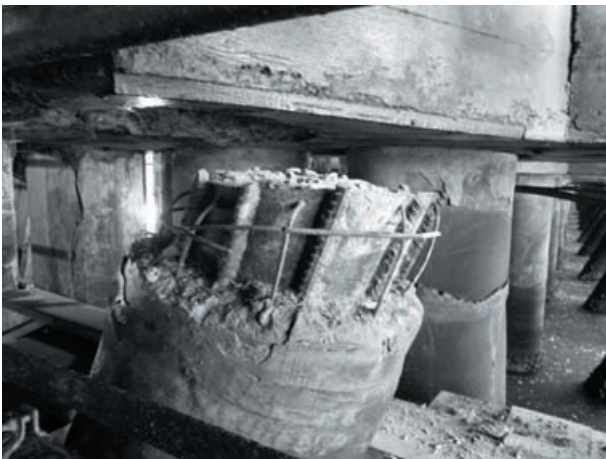
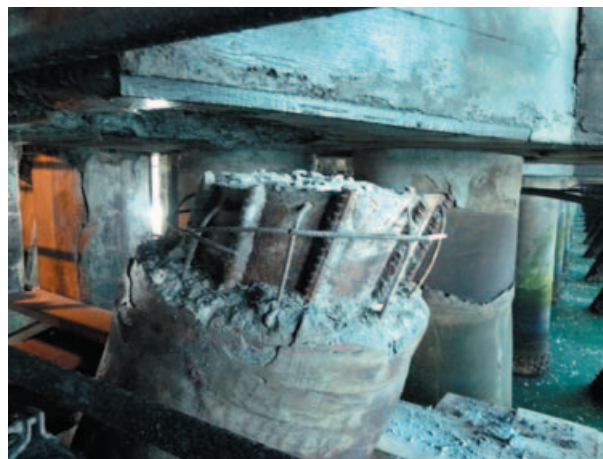
写真-5.6 ワチパト製鉄会社専用縦棧橋 杭頭部の破損状況 (φ900mm 程度)

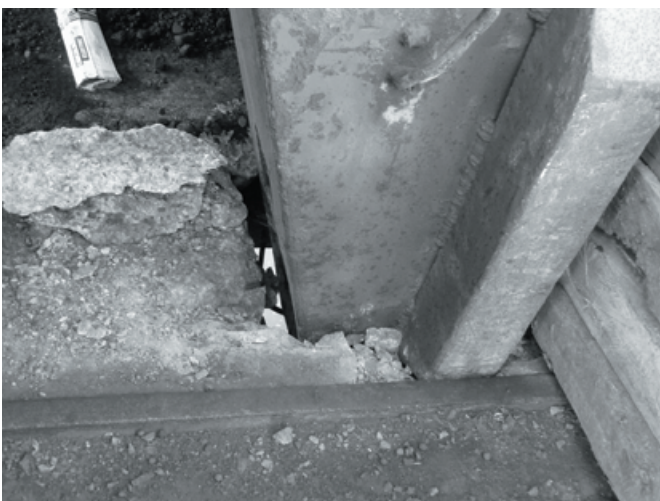
写真-5.7 ワチパト製鉄会社専用縦棧橋 荷役機械の脱輪により、棧橋床版を貫通したアンカー

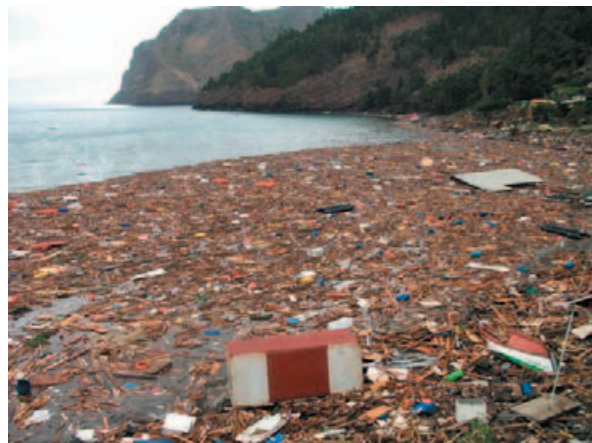
写真-4.12は、津波前と津波後の比較を行ったものである。写真で見てわかるように海岸線から200m程度のところまでは、緩やかな登り勾配で、それより奥は、急な山の斜面へと続く。大きな建物を含めて平地にあった建物はほぼ全壊であった。栈橋は、大きな損傷はなくすぐに使用可能となっていた。これは、津波がゆっくりと潮汐のようにあがったということが影響していると考えられる。写真-4.13は、津波被災直後の海岸の様子である。木造の建物がほとんどであるため、多くの瓦で埋め尽くされていることがわかる。

写真-4.13 瓦礫で埋め尽くされている海岸 (Hector Saldias Rodriguez 氏提供, 港湾管理者)

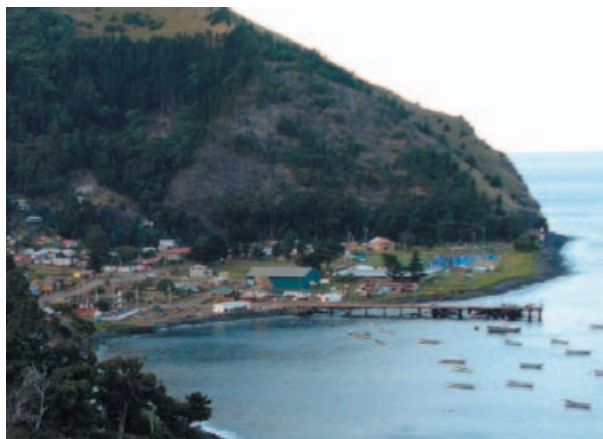
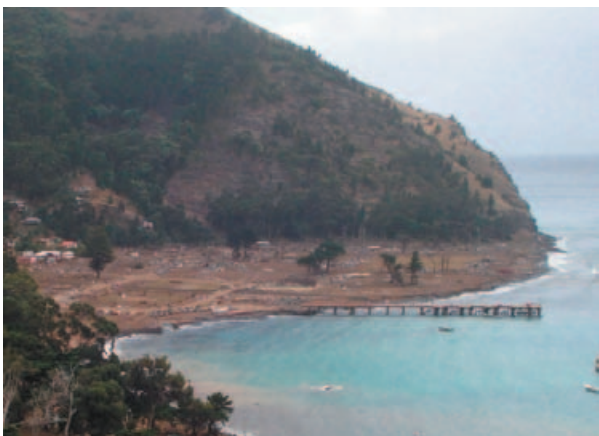
写真-4.12 津波被災前と被災後の写真 (Patricio Winckler Grez 教授提供, Valparaiso 大学)
