港湾空港技術研究所 資料

No.1238 September 2011

現地観測に基づく透水層埋設による海浜安定化工法の適用性に関する検討

Field Investigation on Applicability of Gravity Drainage System

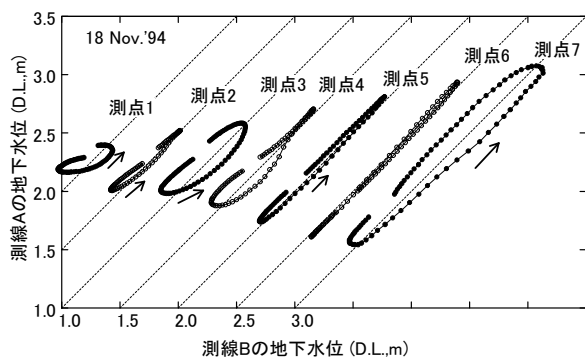
図-5 透水層埋設前の地下水位の比較

図-5 は、測線 A、B における各測点の地下水位の変化を 10 分間隔で示したものである。測線 A の地下水位 (縦軸) と測線 B の地下水位 (横軸) を同一スケールで表記しており、45 度の破線上にデータがプロットされた場合には、同水位であることを、プロットされたデータが、直線状の時には同位相の変動であることを意味している。

測点 2、5、6 では、水位データが直線状で、破線近くにプロットされていて、これらの測点では同位相、同水位で変動していることが分かる。測点 3、4、7 では、破線に沿って細長く反時計回りにプロットされている。すなわち、測線 B の位相が測線 A よりもわずかに早い。測点 1 では、反時計回りの楕円状にプロットされており、楕円の中心は破線の近くにあるものの、楕円の長軸が少し傾いている。従って、測線 B の振幅が大きく (ピーク水位も高い)、位相が早い。

測点1では、データが破線近くに直線状にならんでおり、ほぼ同位相・同水位の変動をしている。透水層埋設前のこの測点の水位変動は、振幅が小さく、ピーク水位が低かった(図-5)ので、透水層埋設の影響が測点1まで及んでいることが分かる。

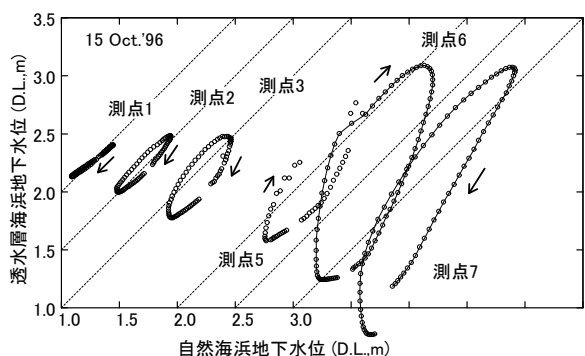
図-6 透水層海浜と自然海浜の地下水位の比較(通常時)

図-6は、図-5と同様に透水層海浜(測線A)と自然海浜(測線B)の地下水位の関係を示したものである(A-4は欠測)。横軸は測線Bの水位であるが、この結果を透水層が埋設されていなかった時の測線Aの水位とみなすことができる。

測点2, 3, 5, 6, 7ではプロットしたデータが、時計回りに楕円状に変化している。このことは、潮位が上げや下げに転じた後の地下水位の上昇・下降が、透水層海

浜の方が早まることを意味している。また、楕円の長軸が破線より立っていることは、透水層埋設によって振幅が大きくなり、ピーク水位も高くなっていることを示している。この傾向は、特に、透水層の埋設域内に位置する測点5, 6, 7(図-3参照)で明確である。

結局、透水層を埋設すると、通常時においては地下水位の変動幅が大きくなり、地下水位のピーク値は大きくなる。なお、ピーク水位が高くなる程度は、図-6に示したデータにおいて、測点2で3cmであり、透水層の埋設範囲内にある測点5では30cmであった。

透水層の埋設により、静穏時には図-6で示したように、地下水位の変動幅が大きくなりピーク水位も高くなる事が分かった。透水層埋設による海浜安定化工法は自然に限りなく近い状態で海浜を保全することを旨とするものであり、透水層埋設による地下水位の変動が背後地の黒松へ悪影響を及ぼしてはならない。そこで、透水層を埋設した背後地の黒松への影響を検討することにした。

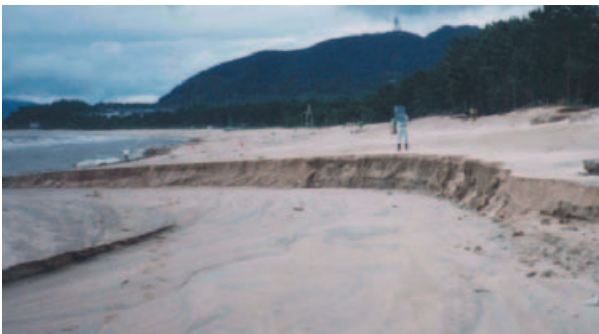
写真-2 透水層海浜付近に生じた西の河原川の流路痕跡 (1999年9月24日15時頃)

測線2のD.L.+3.3m付近の凹んだ地形(△印)は写真-2に示すとおり西の河原川の流路痕跡を現している。潮位がまだ高く(10時20~30分, D.L.+3.3m)波も大きい時に、西の河原川からの出水が重なり、流路は高い位置に生じたものと考えられる。この時の波向が東寄りであったため、流路は西に傾き測線4にまでおよんでいることが断面地形から読みとれる。

沿岸方向に傾いた流路の陸側斜面は急な勾配(浜崖)になっていることが多い(写真-2参照)。このような状態で波を受けると、浜崖の基部が侵食され、上部が崩落することにより浜崖の高さはさらに増大すると考えられる。従って、西の河原川に近い測線の断面地形変化には、西の河原川の流路がきっかけで生じた侵食の影響が含まれていると考えられる。

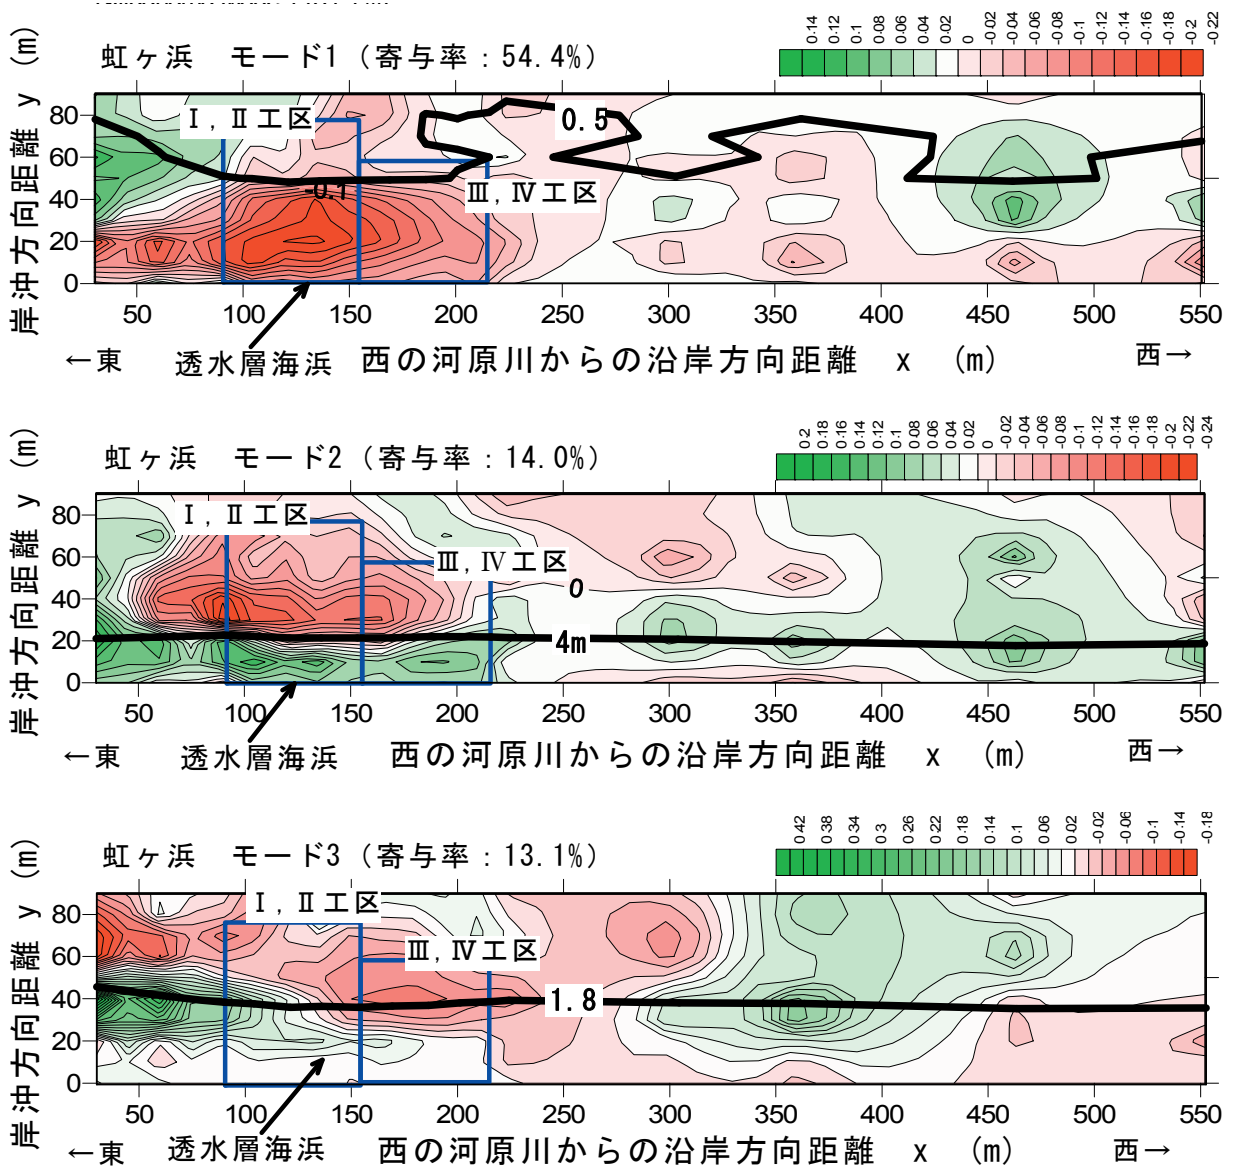
図-14 固有関数(モード1,上段), (モード2,中段), (モード3,下段)の空間分布

図-14は、モード1(上段)、モード2(中段)、モード3(下段)の固有関数の空間分布を示している。また、図-15は、時間係数および有義波高の変化を示した。ここで、有義波高を参照する際、以下の注意が必要である。

モード1(寄与率54.4%)の固有関数は、ほとんどが負の値であり、地盤を嵩上げた透水層海浜のI, II工区で特に大きな値になっている。

モード2(寄与率14.0%)の固有関数は、岸沖方向に正・負の値が交互に帯状に分布している。図中には、平均地盤高地形の+4mのコンターも示してあり、固有関数は、透水層海浜のI, II工区および西の河原川河口付近の+4mよりも高い位置で正の大きな値、+4mよりも低い位置で負の大きな値になっている。

モード3(寄与率13.1%)の固有関数は、西の河原川付近の陸側で正、海側で負の大きな値になっている。しかし、透水層海浜(III, IV工区)から西側においては、固有関数は、沿岸方向に負、正の順で現れている。図中には、平均地盤高地形の+1.8m(=M.W.L)のコンターを示してあり、固有関数の大きな値は、正・負ともこのコンター上に分布している。

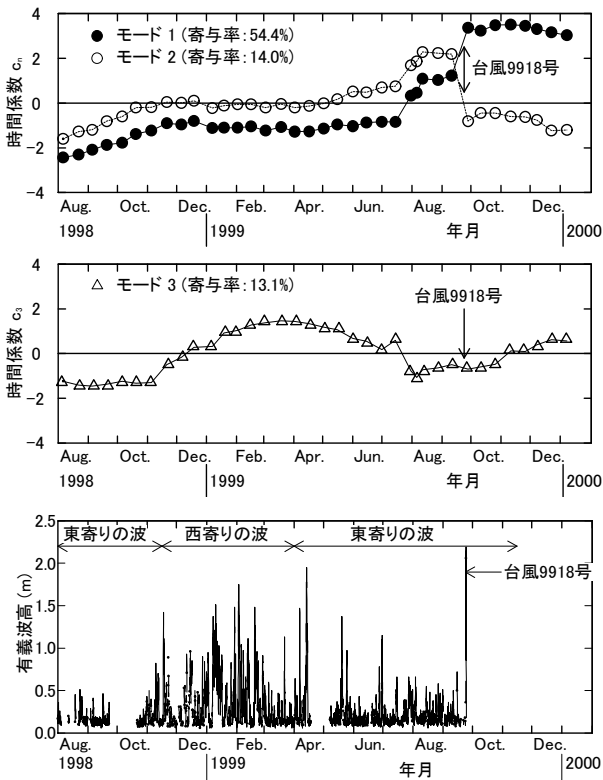
図-15 時間係数 (c_1 , c_2 , 上段)と時間係数(c_3 , 中段)および有義波高(下段)の経時変化

時間係数は、調査開始~1998年11月末の間に負の値から0に近づき、1999年7月~9月末に0から正の値に変化している。しかし、上記期間を除き時間係数は、変化していない。以上のことから、調査範囲内の最も大きな地形変化を示しているモード1は、透水層を埋設し、嵩上げた範囲の砂が運び去られ、調査範囲内に留まっていないことを現している。さらに、透水層海浜の砂は、時間係数の変化が特に大きい、台風9918号來襲時に多く運び去られたことが分かる。

時間係数は、台風9918号來襲前まではモード1と同様の変化をしている。しかし、台風9918号の來襲により、時間係数は正から負の値に変化し、その後は変化していない。これらの結果より、モード2は岸沖方向の砂の移動を現し、特に透水層海浜の通常は波が到達しない+4mから後浜天端付近の砂が台風9918号時の高潮によって低い位置へ移動したことを現している。

時間係数は、季節的な変動を示し、8月から11月頃に負、12月から7月に正の値になっている。一方、時間係数の変化に台風9818号の影響は、現れていない。モード3で示される地形変化の実態を理解するために地形図を確認する事にする。

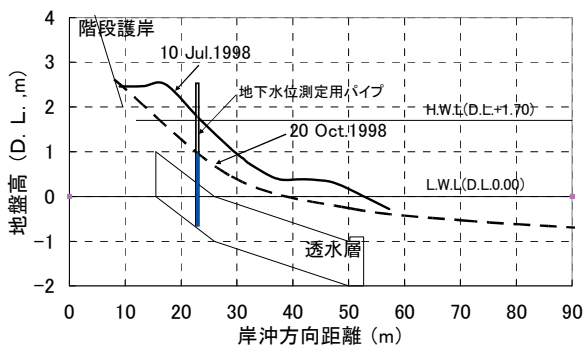
図-33 透水層と海浜断面（測線4）

図-33に示す、施工直後の覆砂断面（実線）において、高潮位時の波の遡上は透水層が埋設されている範囲上で生じている。しかし、透水層の陸側端位置が波の遡上端に比べ海側であるため、高波浪時に後浜天端上に滞留した海水の透水層までの浸透距離が大きくなり、透水層の機能は十分に発揮されなかったと考えられる。

さらに、侵食を受けた後の断面（破線）と透水層の埋設位置を較べてみると、潮位が高いときには透水層上の砂層が潮位面よりも下に没していて、高潮位時の遡上域は透水層埋設区間より陸側になっていることが分かる。

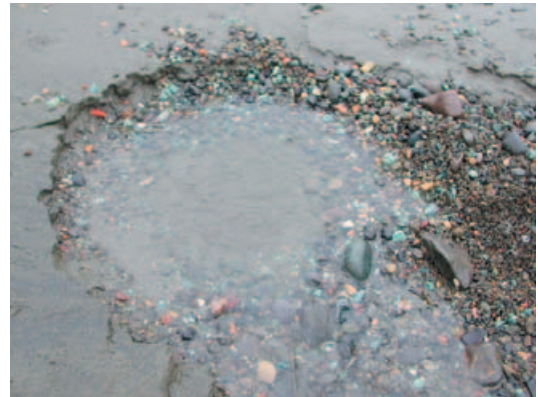
写真-4 松崎海岸における地下水浸出部の詳細

線付近で地下水が浸出を確認した。浸出口は沿岸方向に3箇所あり、いずれも直径約0.5mで、周りを礫が覆っていた（写真-4）。地下水が浸出していた場所の土被りは0.2～0.3mであり、この時の排水口上の土被り0.7mより少ない。
