## 駿河湾台風6626号綜合調査研究報告

## 第4編 田子の浦港西防波堤洗掘実験

# Model Experiment on the Scouring of the West Breakwater in Tagonoura Port

この報告書は田子の浦港西防波堤前面の洗掘模型実験について述べたものである。

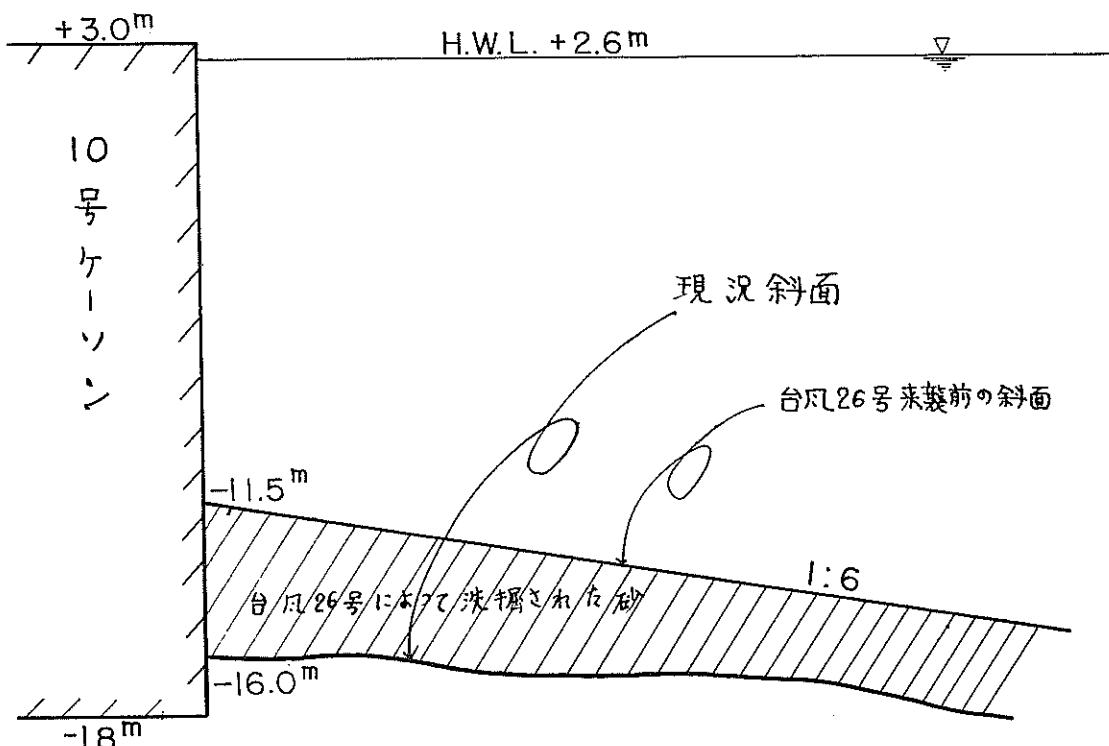
図一1 台風26号来襲前の10号ケーソン前面斜面

まず、我々が注目したのは、台風26号来襲前の西防波堤前面の海底勾配( $1/6$ )と来襲後の前面海底勾配である。図一1にはこれらの海底勾配が示されている。台風26号による波が外力として西防波堤に作用したことによって図一1の斜線部分の砂が堤体背後あるいは沖側に移動した。

この図から砂がどのような機構で図一1に示した掘れ方をしたのか明らかではないが、とにかく移動した砂の絶対量はおさえることができた。そこで任意の砂を選定し台風来襲前の西防波堤前面斜面(勾配1:6)をつくり、西防波堤を設置し、任意の波をこれに作用させて台風来襲後の前面勾配ができるような波の諸元とその作用時間を求めるにした。反復試行によつて求められた波の諸元は必ずしも台風26号時に来襲した波の諸元を $1/30$ にしたものである必要はない。こうして求められた作用時間を含む波の諸元が台風26号来襲時に西防波堤に作用し、前面洗掘を形成した外力の模型(縮尺 $1/30$ )における外力であると考えた。この実験ではすでに述べたように3種の洗掘防止工法について検討を加えたわけであるが、それぞれの洗掘防止工法に対して上記の方法で選定された波を選定された作用時間だけ作用させ洗掘状況を観察した。このようにして得られた最終洗掘形状が洗掘防止工完成後に台風26号来襲時に西防波堤に作用した外力と同規模の外力を有する台風が来襲したときに生ずるものと考えた。

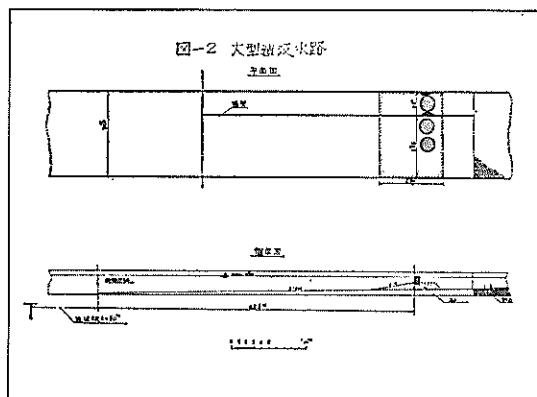
図一2 大型造波水路

実験に使用した水路は図一2に示すように長さ105m、幅3m、深さ2.5mの大型造波水路である。この水路底には $1/100$ の勾配がついていてその一端はコンクリート壁で仕切られている。幅の広い方の水路幅は2.05mであり、幅の狭い方の水路幅は0.80mである。この水路内に発生する波は最大波高70cm、周期1sec~7secのものである。

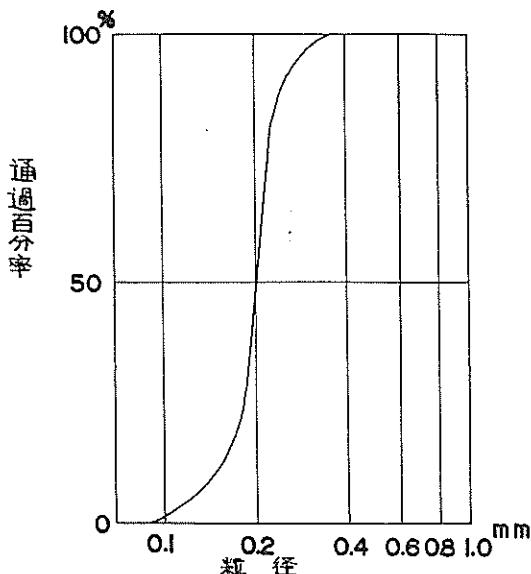
図一3 使用した砂の粒度曲線

造波板から約70mの地点に図一3に示す粒度分布の砂で前面勾配1:6の斜面を製作した。

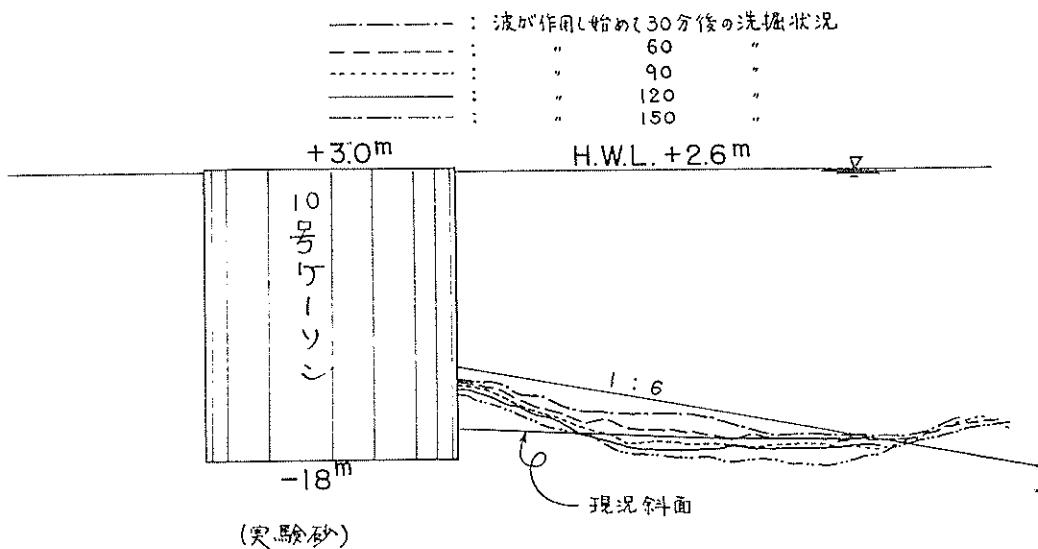
図-14 繼手のある場合の外力選定実験結果 (Case 1-1)

-----	波が作用し始めて 10分後の洗掘状況
-----	" 20 "
-----	" 30 "
-----	" 45 "
-----	" 60 "

ケース1-1について洗掘状況を図-14にみると堤前40cm~100cmの範囲の砂は波が作用し始めてから60分後に台風来襲後の斜面とほぼ合致する掘れ方をするが、堤前0cm~30cmの間は波を150分作用させても台風来襲後の斜面まで掘れることなく、この波の作用時間内に堤前40cm~100cm間ははるかに台風来襲後の斜面以上の深い洗掘深が得られる。そこでケース1-1に使用した波よりも波高の大きい波を作用させて堤体前面により大きい覚乱を与えるべき堤前趾の洗掘を増大させることができると考え、ケース1-2の実験を行なった。図-15にこの結果を示しているが、この波によっても期待した洗掘深は得られなかった。ケース1-3では周期を小さくし、偏心を大きくして堤体前面で碎波の得られるような波を作用させた。この結果を図-16に示しているが、この波は堤体前面で碎波することによって堤前に大きな覚乱がおこり、波が作用し始めて約23分後にはほぼ台風26号来襲後に現地にできた斜面を得ることができた。よって我々は継手が完全である場合に現地の洗掘状況をこの $1/30$ 模型に再現しうる波の諸元を $H_0=40.5\text{cm}$ ,  $T=2\text{sec}$ , 波の作用時間23分と決定した。図-17はケース1-1~1-3までの最終洗掘状況を比較したものである。

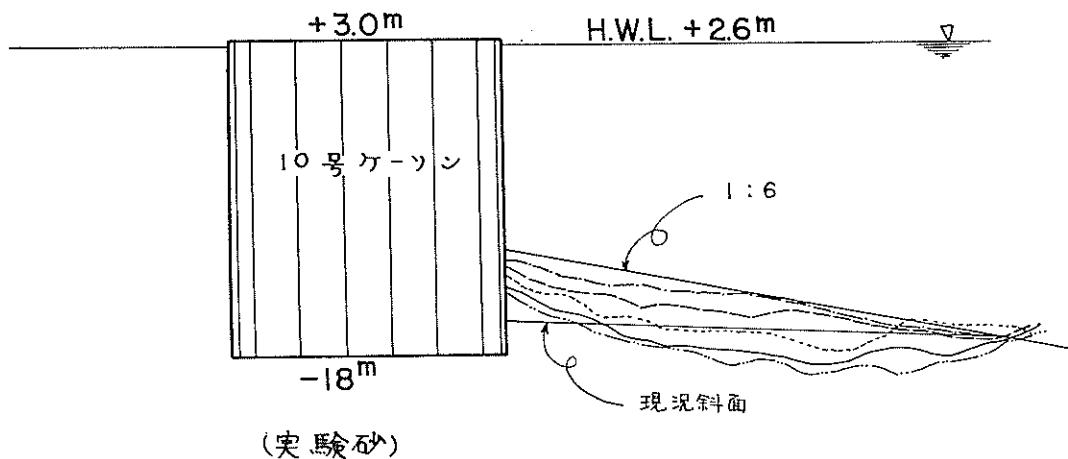
図-15 繼手がある場合の外力選定実験結果 (Case 1-2)

-----	波が作用し始めて 5分後の洗掘状況
-----	" 10 "
-----	" 15 "
-----	" 20 "
-----	" 23 "

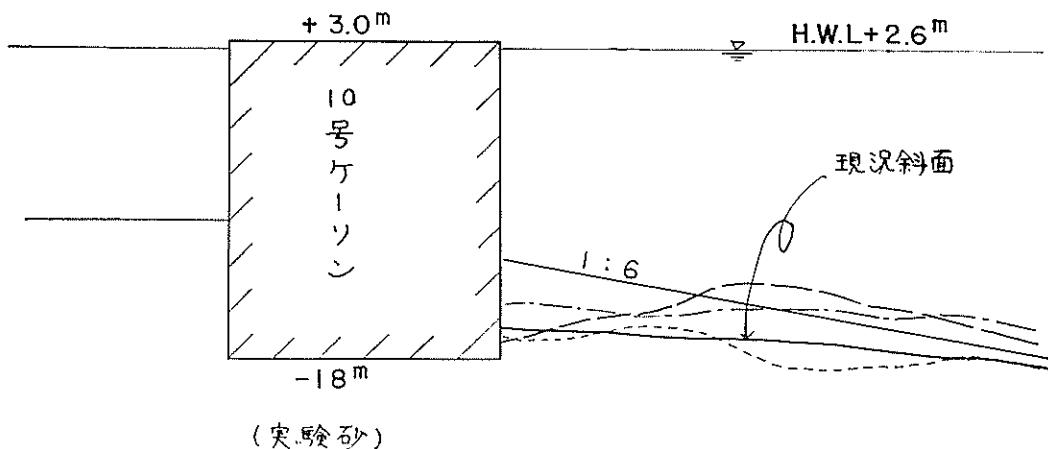
図-18 繼手がない場合の最終洗掘深図

同様にして継手がない場合(ケース4)について図-18にその洗掘状況を示している。

ここに示した3つのケースのうち比較的現地の状況に近いケース4-3の波を継手がない場合の外力とした。すなわち、この場合の波は波高 $H_0=54\text{cm}$ , 周期 $T=2\text{sec}$ , 波の作用時間45分である。参考のために図-19に上に決定したケース4-3の洗掘の時間的変化を示している。

Case 4-1 ----- 90分後  $H_o = 28\text{ cm}$   $T = 3\text{ sec}$   
 4-2 ----- 5分後  $H_o = 30\text{ cm}$   $T = 4\text{ sec}$   
 4-3 ----- 45分後  $H_o = 54\text{ cm}$   $T = 2\text{ sec}$   
 \_\_\_\_\_ 被災後の前面勾配 (現況斜面)

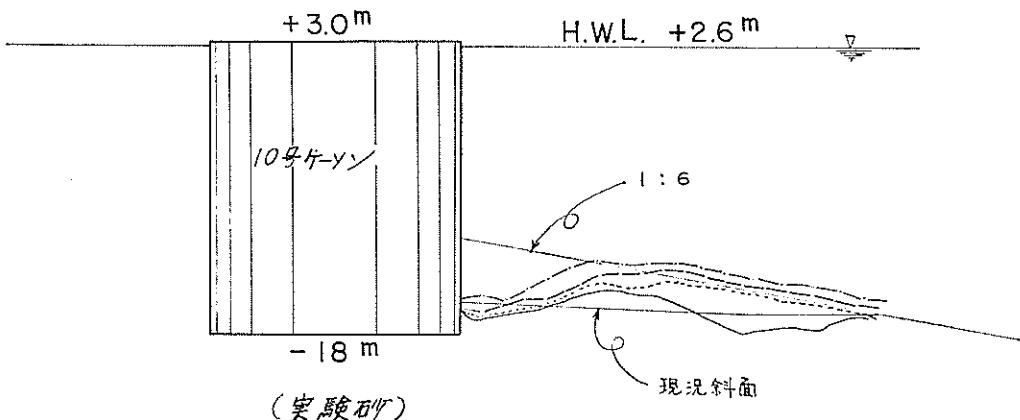
図-19 繼手がない場合の洗掘の時間的変化の1例 (Case 4-3)

----- : 波が作用し始めて10分後の洗掘状況  
 ----- : " 20 "  
 ----- : " 30 "  
 ----- : " 45 "

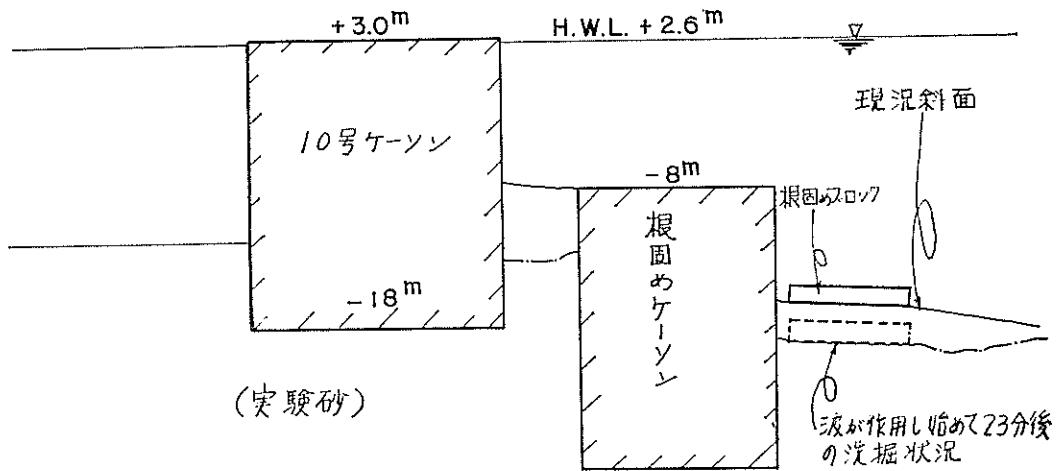
図-20 継手ありの根固めケーソン根固めブロック投入後の実験結果 (Case 2)

図-20, 21はそれぞれ継手が完全である場合とない場合について、西防波堤前面に根固めケーソン、根固めブロックを置いた場合の実験結果を示している。実際の工事においては西防波堤本体と根固めケーソン間のすき間は粗石を捨てこみ、サンドマスチックでかためる工法がとられるようであるが、これを模型に再現させることはかなり困難であるため、一応斜面製作に使用した同じ砂を根固めケーソンの天端高と同じく-8mまで捨ててその洗掘状況をみることにした。

これらの図によれば西防波堤本体と根固めケーソン間の洗掘深は20cm(現地で6m)程度であり、水深-14m程度が洗掘深の上限であると考えられる。どちらかと云えば継手のない場合の方が洗掘深は大きい(模型で1~2cm, 現地で30~60cm程度)ようである。この程度の洗掘では西防波堤本体に悪影響はないようである。しかしこの工法のキーポイントはこのすき間であるから、十分にこの部分の破壊防止対策を考える必要があろう。前面

根固めブロックは根固めケーソンを洗掘から保護しようとのねらいを持つものであるが、根固めブロックがあっても継手のある場合で10cm(現地で3m)程度の、また継手のない場合で12cm(現地で3.6m)程度の洗掘はあるわけでその割には根固めブロックの効果はないようである。

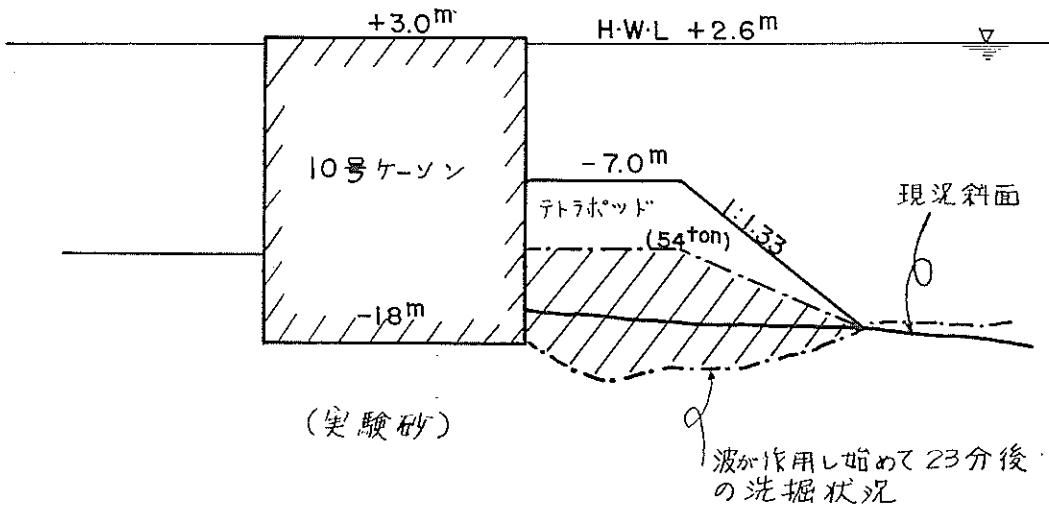
図-22 縫手のある場合のテトラポッド投入後の実験結果 (Case 3)

つぎに、西防波堤前面にテトラポッドを投入した場合について継手の完全な場合を図-22に、継手のない場合を図-23にみればどちらのケースもほぼ西防波堤前趾下端あたりまで洗掘されるようである。この程度の洗掘が

あれば西防波堤本体に悪影響を与えることは確実でテトラポッド等の異形ブロックを前面に洗掘防止工として投入するときはアスファルトマットとかその他の材料によるフレキシブルなマットの使用を考慮する必要がある。この場合使用する異形ブロックの重量が問題となるが、積極的に来襲する波浪に耐え得るような重量のあるものを使用することが望まれる。投入した異形ブロックが来襲する波浪によって容易に移動するようであれば洗掘防止工以前の問題となる。

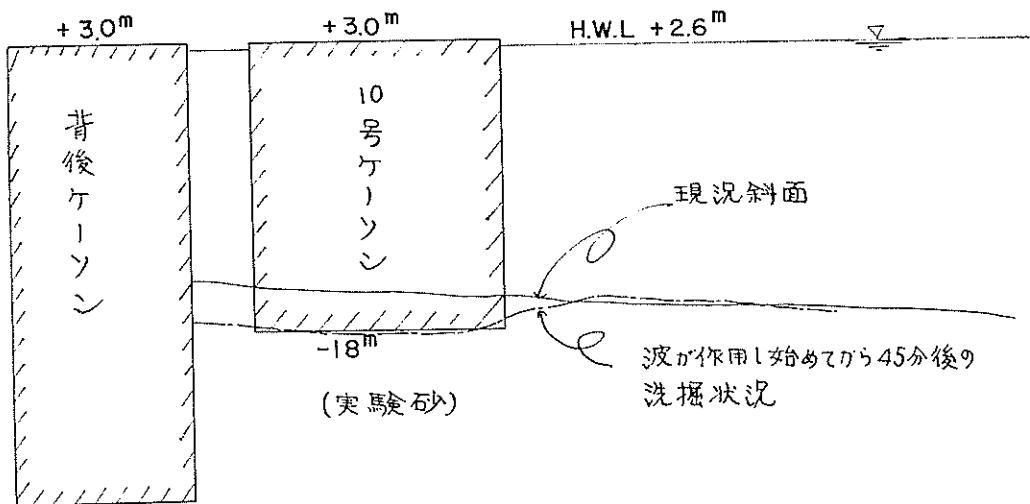
図-24 背後にケーソンを設置した場合の実験結果 (Case 7)

西防波堤を前面根固め構造物と考え、その背後にケーソン堤を設置した場合の実験結果を図-24にみれば、波が作用し始めてわずか5分後に10号ケーソンの底面まで進行し、西防波堤本体に前面根固めとしての機能を期待することはできなくなる。

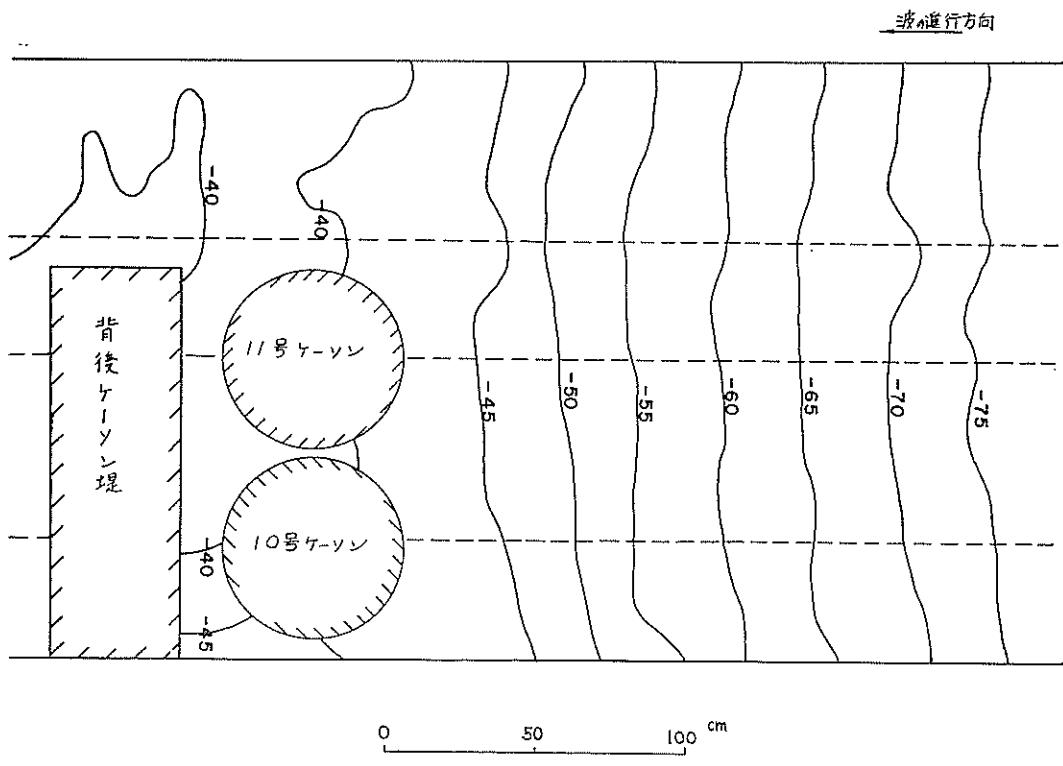
図-25 波来襲前の等深線図

図-25は $1/6$ 勾配（ケース8）の深浅図を示したものであり、基準面（±0m）からの深さをcm単位で示したものである。図-26は同様にして45分後の深浅図を示したものである。また図-27は等洗掘深図を示したものであ

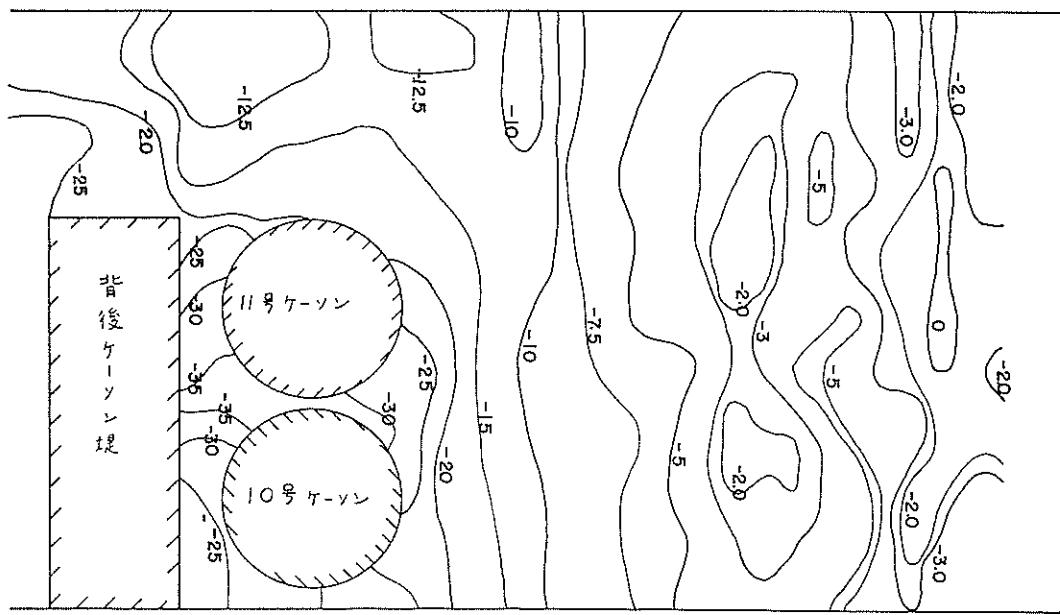
図-27 等 洗 捶 深 図 (Case 8)

図-27によれば、11号ケーソンと10号ケーソンの間が最も深く洗掘され、その洗掘深は35cm（現地で約10m）に達し、11号ケーソン、10号ケーソン附近はほぼ25cm（現地で7.5m）以上の洗掘深が得られることがわかる。また西防波堤先端部附近は20cm～25cm（現地で6m～7.5m）の洗掘深が予想される。この図には示されていないが防波堤附近や前面斜面の掘られた砂は堤体前方200cm（現地で60m）以遠に、あるいは堤体背後に移動したようである。

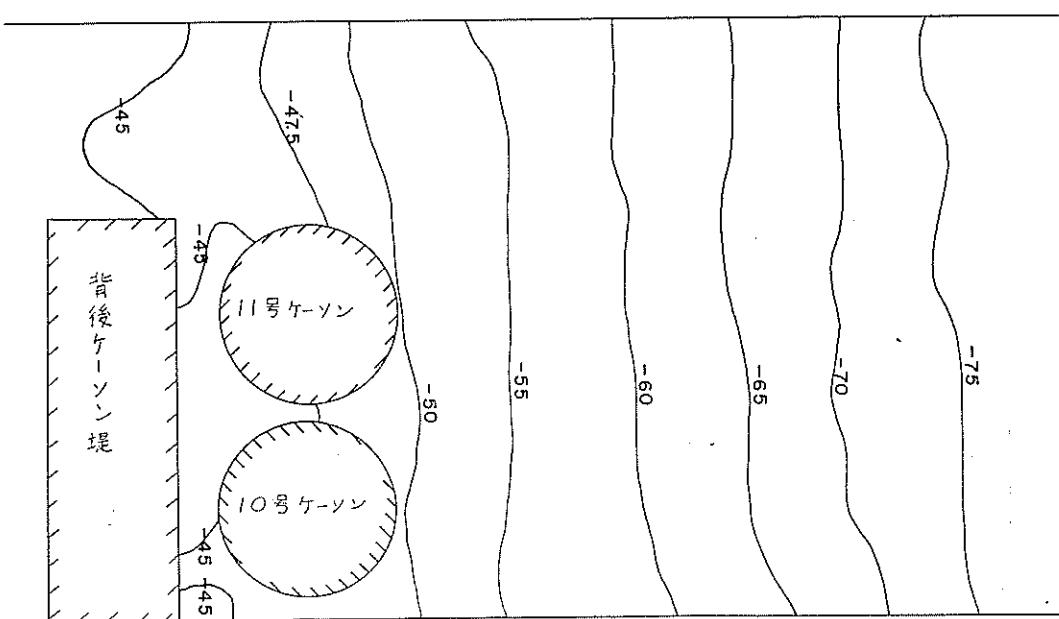
図-28 波 来 裏 前 の 等 深 線 図

図-28は現況斜面の深浅図を、図-29は波の作用後(45分後)深浅図を示している。図-30は等洗掘深を示したもので、西防波堤附近は20～25cm（6m～7.5m）程度の洗掘があるようである。またこのケースでは堤体前方100cm（30m）あたりに堆積がおきている。

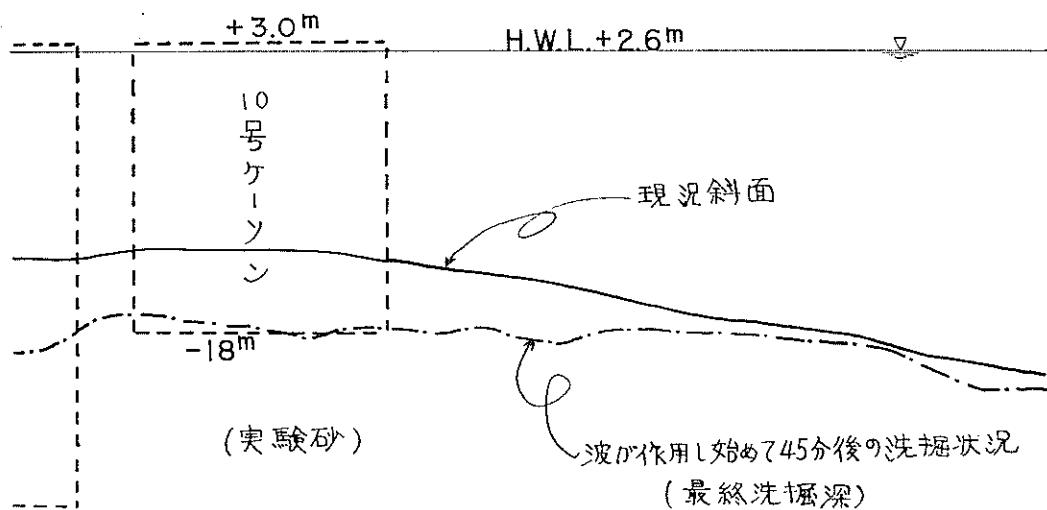
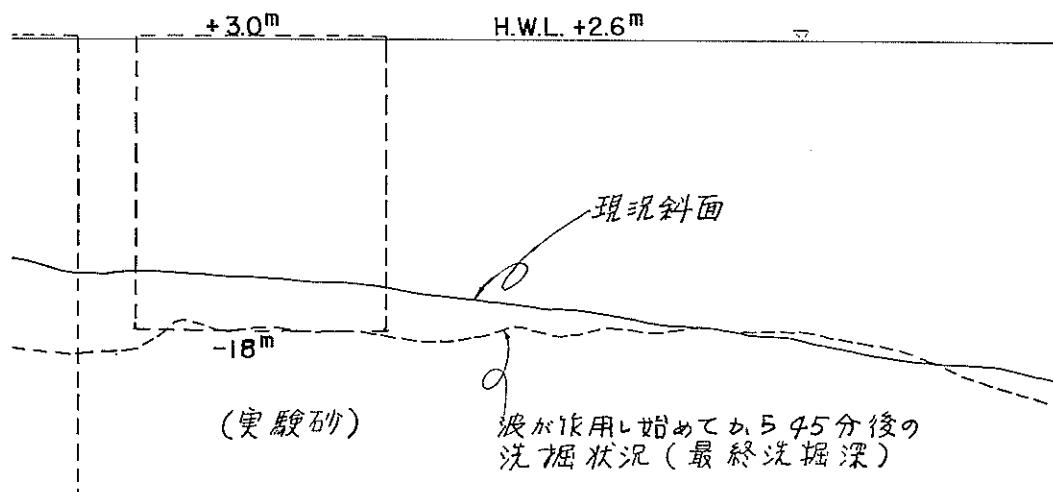
つぎに図-31はケース8の測線1（図-26参照）の縦断面図を、図-32はケース9の測点1（図-29参照）の縦断面図を示している。同様にして図-33, 34は測線2の縦断面図を、図-35, 36は測線3の縦断面図を示している。ここで興味あるのは、図-31と32、図-33と34、図-35と36の比較である。局所的な相違や洗掘量の相違はあるが最終的に落着く前面斜面や西防波堤本体の沈下の様子などほとんど同じとみてさしつかえないようであ

る。すなわち、図-31, 32によれば、西防波堤法線の延長線と測線1の交点あたりの洗掘後の水深はいずれの場合も-18m前後であり、測線1にそってみてもほぼ洗掘後の斜面は同一とみてさしつかえない。図-33, 34を比較してみても11号ケーソン前趾はどちらのケースでも水深-20m前後まで洗掘されているし、図-35, 36に10号ケーソン前趾の洗掘状況をみても水深-20m前後までは洗掘されている。これらの事実は初期条件としての前面斜面がこの実験に採用した斜面程度の相違を有していても、外力としての同じ波の作用を受けて最終的に形成される前面斜面にはほとんどの相違を与えないということである。このことは、外力としての波の諸元とその作用時間ならびに斜面を形成している砂の粒度分布が同じであれば、斜面勾配の如何にかかわらず最終的に外力により形成される前面斜面はほぼ同じとみてさしつかえないことを物語るものであろう。

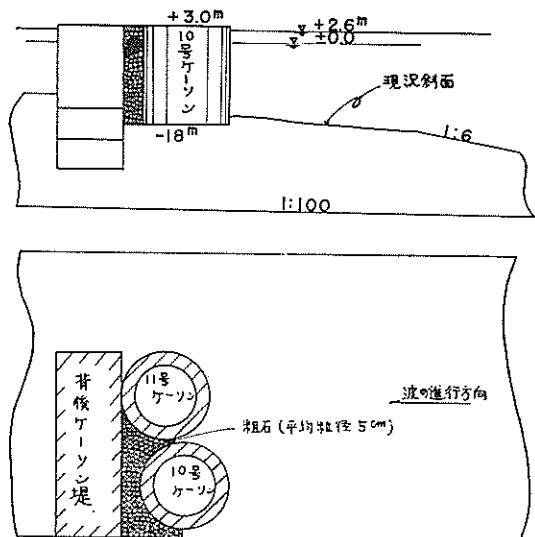
図-37 11号、10号ケーソンを背後ケーソン間に粗石を投入した実験 (Case10)

ケース10：11号ケーソンを背後ケーソンに接触させ11号ケーソン、10号ケーソンと背後ケーソンの間に粗石（粒径5cm）をこれらのケーソンと同じ天端（+3.0m）までつみあげ、前面勾配は現況斜面としたものである。（図-37参照）これは、実際の施工にあたって背後ケーソン堤を11号ケーソンに接触させ波の透過を防ぎ、粗石をすき間に投入することにより洗掘深をより小さくしようとのねらいを持つものである。

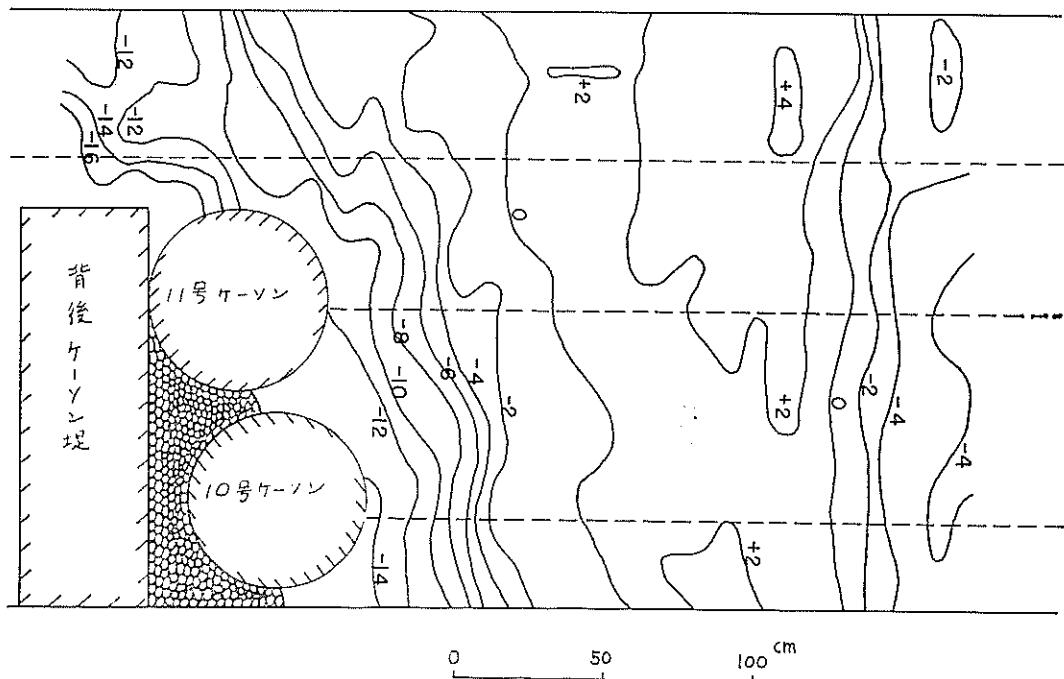
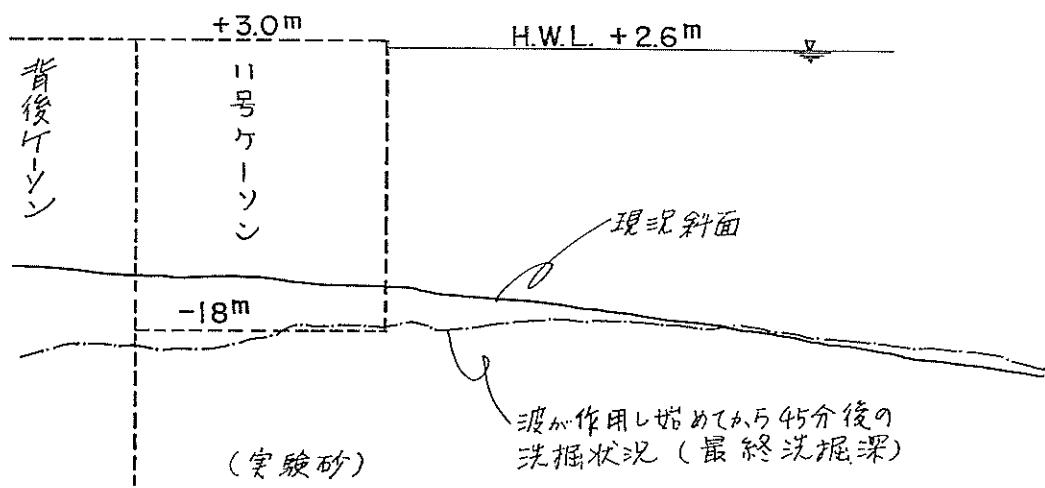
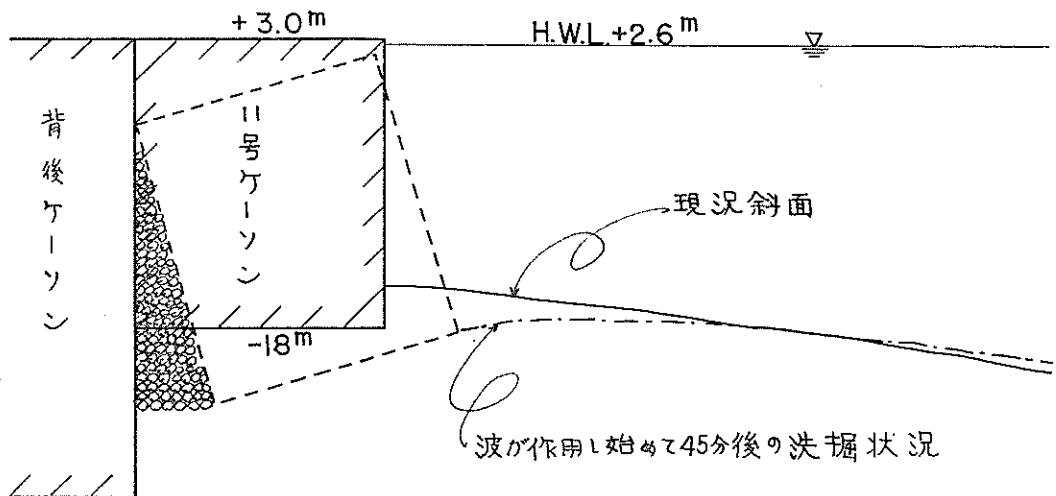
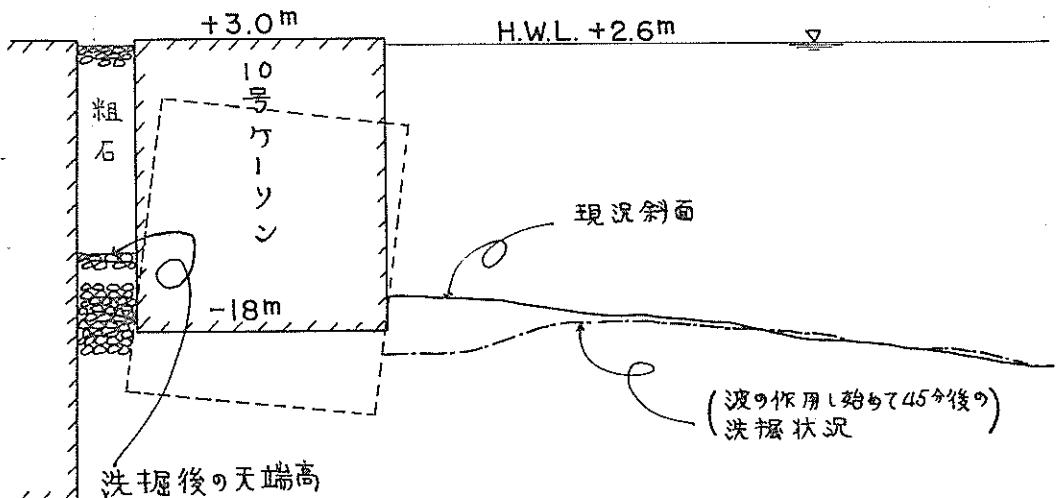
図-38 等 洗 掘 深 図 (Case 10)

まず、10号、11号ケーソンと背後ケーソンの間に粗石をつめた場合（ケース10）の実験結果を図-38～41にみると、10号、11号ケーソン前面の最大洗掘深は14～15cm程度でこれは現地に換算して4.5m程度であろう。しかし10号、11号ケーソンと背後ケーソン間に投入した粗石（平均径5cm程度）は波運動による粗石底面の砂のすい出しにより沈下し、50cm（現地で15m）程度の沈下量を示している。これらの結果を粗石を投入しないケース（ケース9）と比較してみると明瞭な相違はないが、どちらか

と云えば10号、11号ケーソン前面の洗掘深は粗石をつめた方が小さいようである。しかし、背後ケーソンと10号、11号ケーソン間の砂は粗石を投入した方がよく洗掘される。いずれにせよ、粗石を投入しないケースと比較

してそれほど洗掘深に大差はないようである。これは、この程度の粗石の幅では波長に比して無視できるくらい小さいので、洗掘に対する波の作用を大きく変えることができないことを示しているものである。

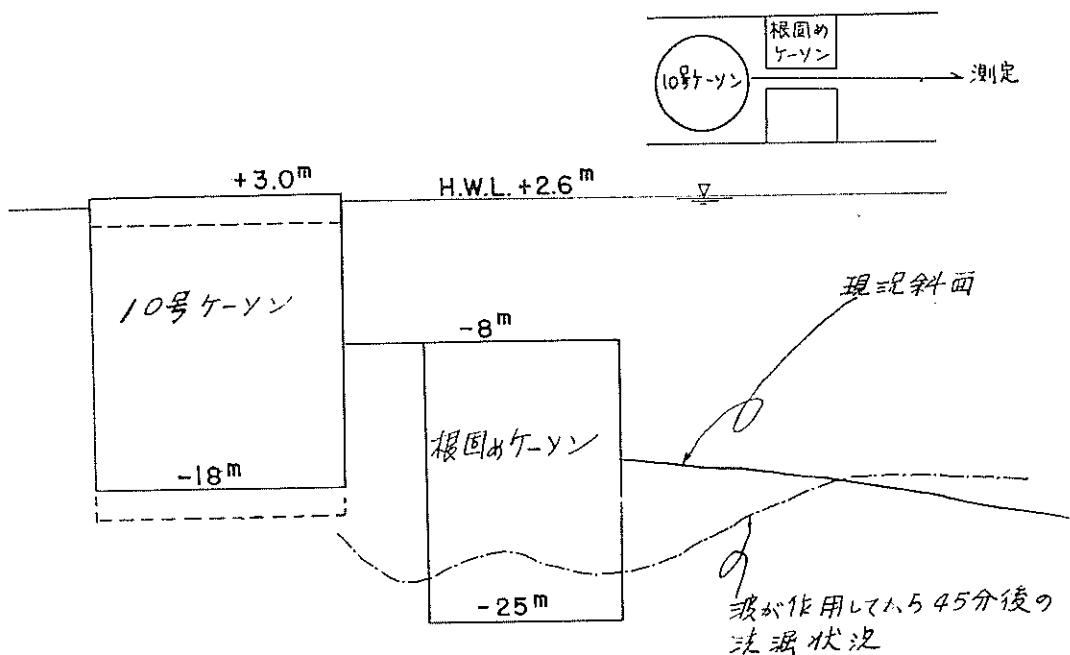
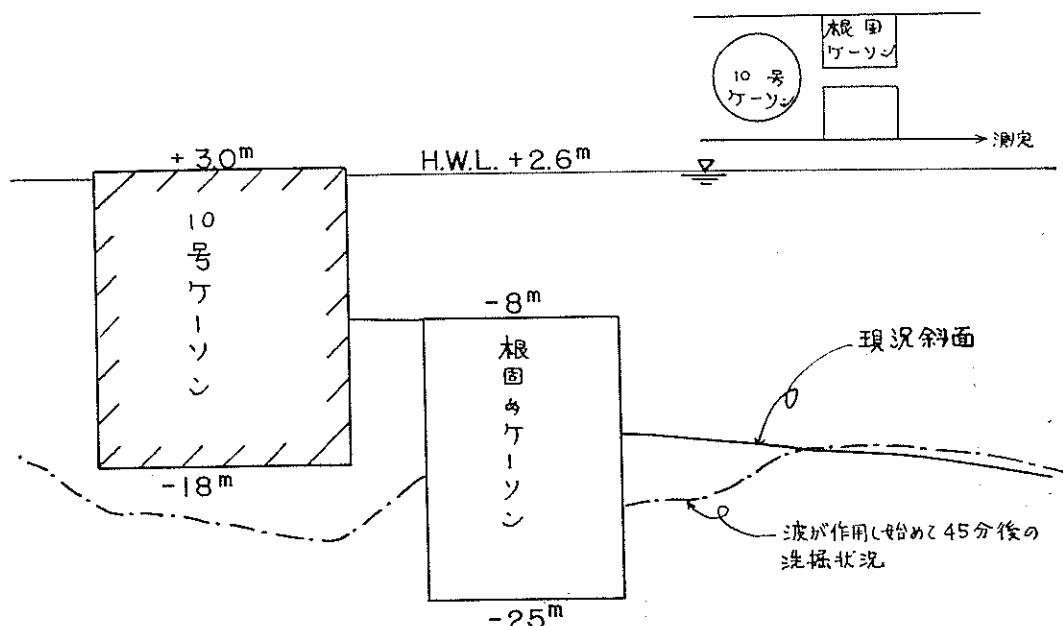
図-42 根固めケーソンにすき間 (7cm) のある場合の洗掘状況 (Case11) (水路中央部)

つぎに、根固めブロックなしの状態で根固めケーソンと根固めケーソンの間に7cmのすき間を作つた場合の実験結果を図-42, 43にみれば、7cmのすき間を往復運動する水により、すき間ならびに10号ケーソン前面附近の砂は大きく洗掘され10号ケーソンは10cm(現地で3m)程度沈下し、根固めケーソンすき間前面は25cm(現地で7.5m)程度沈下する。またガラス面の測定結果をみても根固めケーソン前面で15cm(現地で4.5m)の洗掘深を示している。この結果によれば洗掘防止工としての根固めケーソンと根固めケーソンの間に現地換算で2m程度のすき間が生じると致命的に洗掘防止効果がうされることになる。

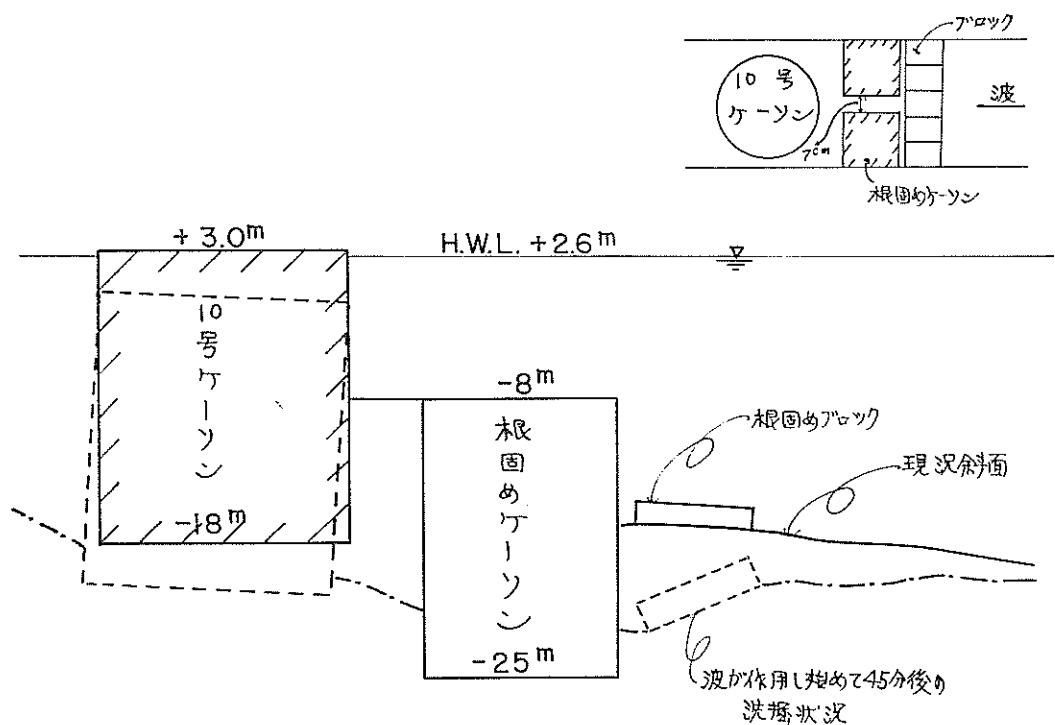
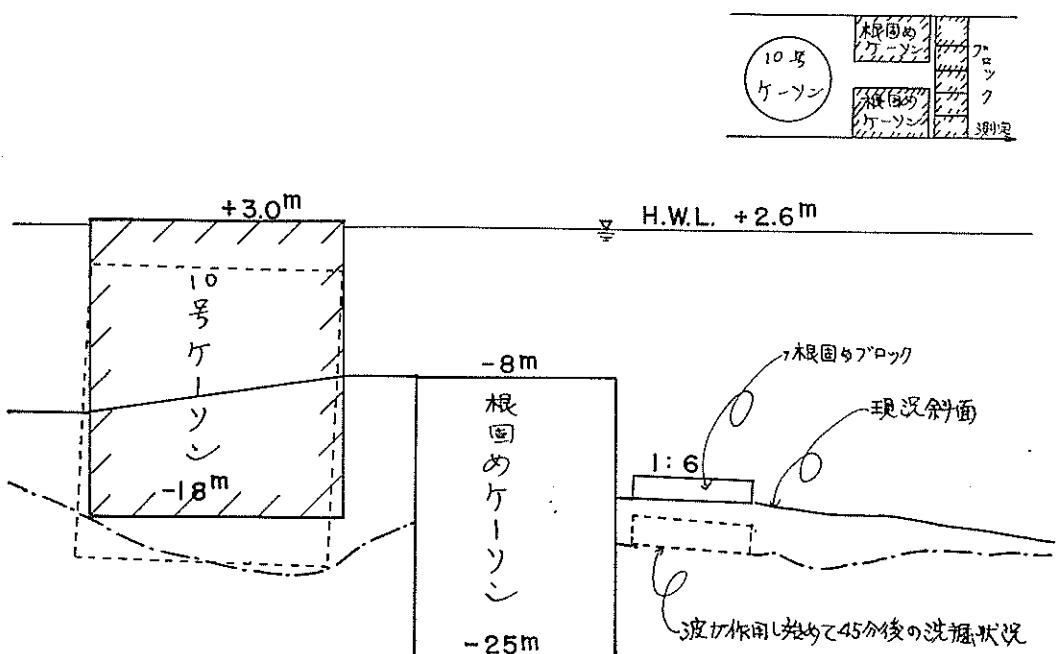
図-44 根固めケーソンにすき間あり、根固めブロックありの実験結果  
(Case13) 中央部横断面図

図-44, 45は根固めケーソン間に7cm(現地で2m)

のすき間のある状態に根固めブロックを投入した場合の実験結果を示したものであるが、この結果をみても10号ケーソンは10cm程度の沈下を生じ根固めケーソン前面の洗掘深も根固めブロックのない場合とほとんど同じであることを示している。

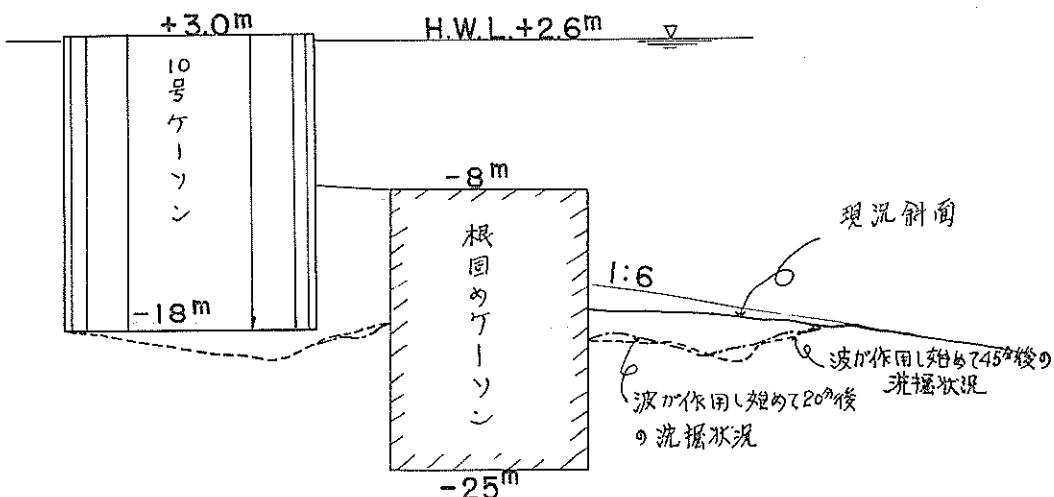
図-46 根固めブロックのない場合の実験結果 (Case12)

つぎに図-46は根固めケーソンと根固めケーソンの間にすき間のない状態で前面に根固めブロックのない場合の実験結果を示したものである。この図によれば根固めケーソン前面の洗掘深は10cmたらずであり、根固めブロックのあるケース5の場合(図-21)と比較してみると根固めブロックがあれば10cm以上の前面洗掘深があることから、根固めブロックはない方がよいようである。

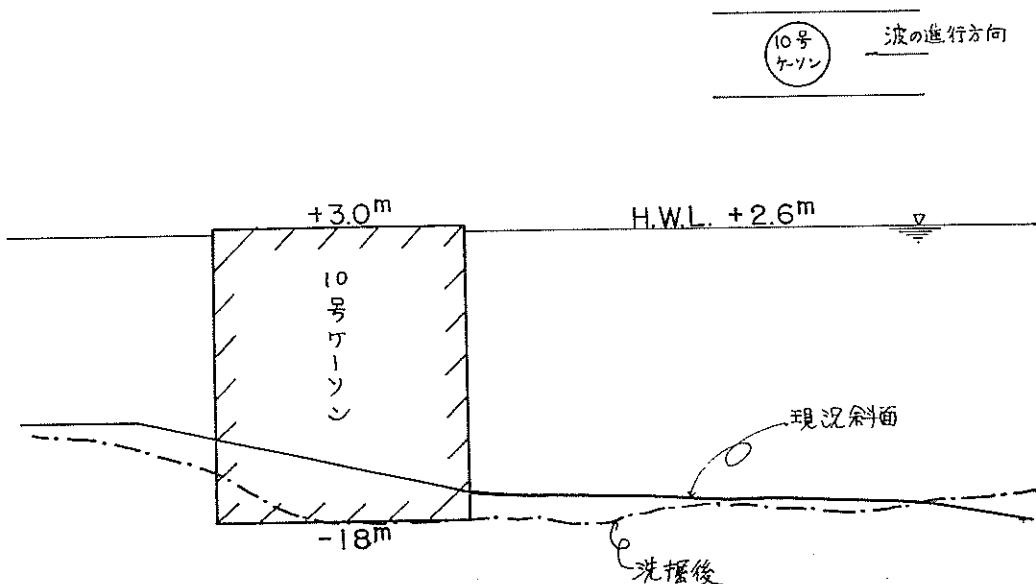
図-47 現状に台風26号が来襲した場合の実験結果 (Case14)

現況斜面に台風26号時に来襲した外力に相当する波が来襲した場合にどの程度の洗掘深が得られるか、図-47にその洗掘状況を示している。この図によれば10号ケーソン前面においてはほぼ堤体前趾あたりまで洗掘されるようであり、これまでにこの一連の実験で行なったテトラポッド洗掘防止工あるいは背後ケーソン堤に比較すれば、洗掘深は西防波堤前後に何もない方が少ないわけで、洗掘防止という観点にたてば、かえって洗掘を促進

させるようなこれらの工法はさけた方がよいことになる。しかし、防波堤としての本来の機能は防波堤にすぎ間のあることで、十分に発揮できないわけで最も重要なことは防波堤としての機能を減少させることなく、しかも洗掘に耐え得る構造を選定することである。この意味において西防波堤の現状の姿が洗掘に対して他の2、3の工法よりも優れているとしても、何らの対策を施こさないことは問題外である。

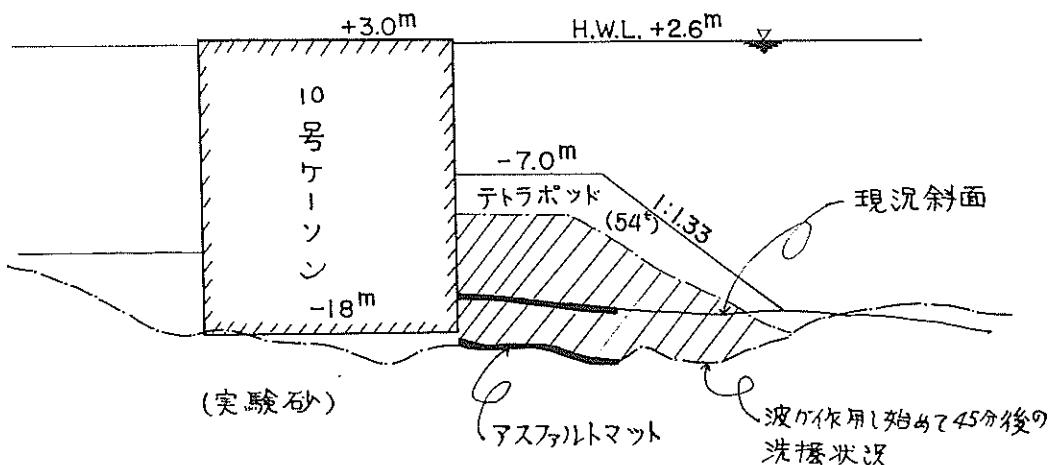
図-48 アスファルトマットを敷設した場合の実験結果 (Case15)

図-48はアスファルトマットをテトラポッド尺幅の約 $\frac{1}{2}$ にわたって10号ケーソン前趾から敷設し、その上に2kg(現地で54ton)のテトラポッドをおさえとして投入したケースの実験結果を示している。この実験ではマットは堤体前趾の砂の移動を防止し、洗掘の程度を軽減するという目的で敷設したのであるが、10号ケーソンが円形ケーソンであるため矩形のマットを前面に敷設しても10号ケーソンのすき間は砂面の状態になっているため、マ

ットの前後にどんどんすい出されマットを置かないケースとほぼ同程度(マットを置いた方が掘れ方は大きい)に洗掘深が進行したことから、この程度のマット長では洗掘防止工としてのマットの効果はあまり期待できないようである。もっとも一般の防波堤のように前面が直線で堤体前趾とマットの間にすき間が生じない場合はこの限りではない。

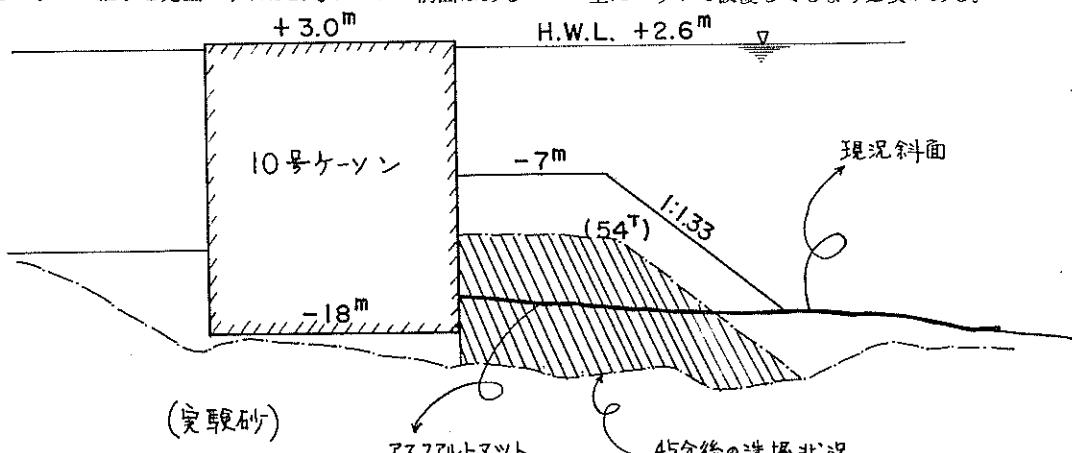
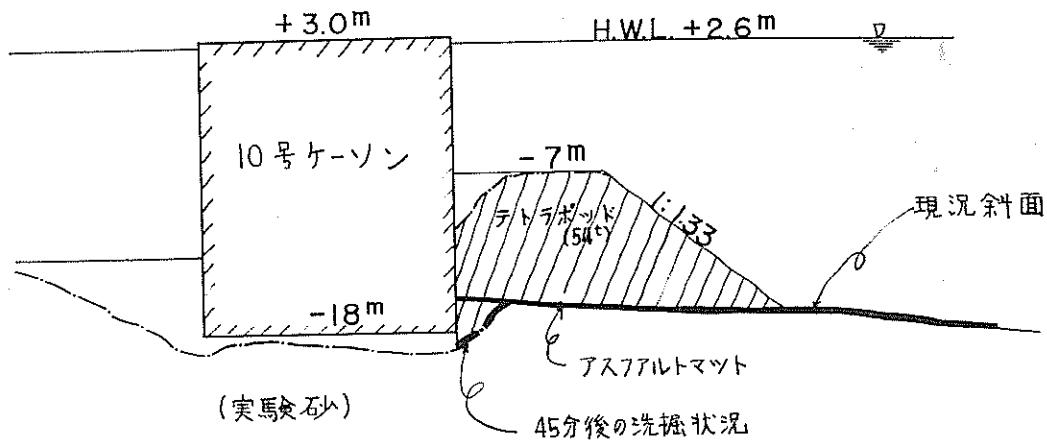
最後に図-49、50はアスファルトマット長を150cmにした場合の実験結果を示している。ガラス面での観測によれば一様に洗掘されマットの効果はないようであるが、水路中央部における洗掘状況は図-50にみるよう10号ケーソン前趾が10cm(現地で3m)程度洗掘されているのみで、他の沖側の部分は洗掘されることなくかえって砂が薄くマット上に堆積した。これらの事実はマットとマットの縫合を完全にすれば10号ケーソン前面はある

程度波によるすい出しにより洗掘されるが、他の部分は全く洗掘されることはないことを物語るものであり、この程度のマット長があれば充分に洗掘防止工としてのマットの効果ができるものとみてさしつかえない。すなわち、マットの先端部から砂がすい出されることはない。したがって西防波堤前面にアスファルトマットを施工する場合には10号ケーソン、11号ケーソンの前趾を完全にマットで被覆してしまう必要がある。

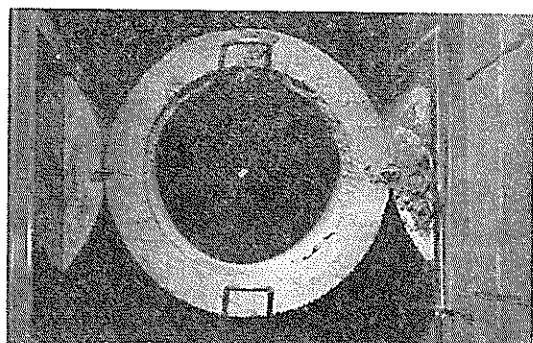
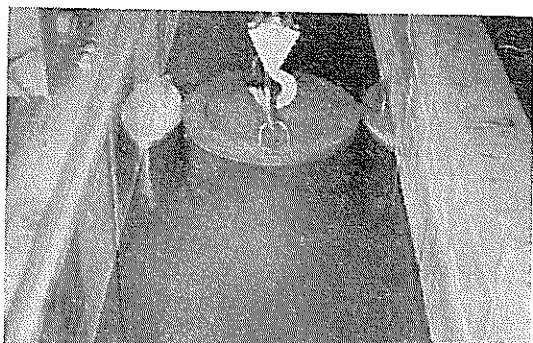
写真一1 模型10号ケーソン

模型の縮尺は  $1/30$  とし、模型10号ケーンソンならびに模型11号ケーンソンは鉄筋コンクリート製のもので中詰には小砂利を使用した。(写真-1参照) 背後ケーンソン、前面根固めケーンソン、根固めブロック等の模型はすべてコンクリート製である。また使用した模型テトラポッドは重量2kgのもので、 $1/30$ の縮尺で現地に換算すると54ton重量のものである。設計基準(案)によれば静水面から深さH(波高)まではテトラポッド重量は静水面附近の重量と同じにすべきことが云われている。この実験に使用したテトラポッド洗掘防止工の天端高は-7mで、H.W.L.から天端まで9.6mの深さがあり、この値はほ
