# 港湾技術研究所 報告

## 4. 棧橋スラブ上のコンクリート舗装の 収縮ひびわれと防止対策

#### 4. Control of Shrinkage Cracking of Concrete Pavements on Pier Slabs

Cracks have often occurred in the conventional concrete pavements (10cm thickness) on pier slabs. The purpose of this study is to find out the cause of the cracking and its control methods.

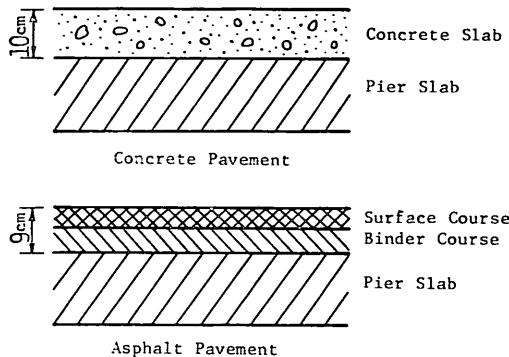
図-1.1 けい船桟橋上の舗装構造

けい船桟橋スラブ上には、交通荷重に平たんな走行面および荷重によるすり減りに十分抵抗できる面を提供するなどのため、舗装が設けられる。この舗装には、セメントコンクリートあるいはアスファルトコンクリートが用いられ、通常その構成は図-1.1のようである<sup>1)</sup>。

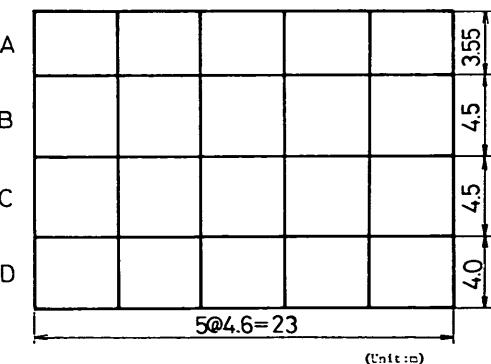
図-2.1 試験舗装の平面図

試験舗装は鋼管矢板桟橋のコンクリートスラブ上に、厚さ10cmで図-2.1に示す平面構成により製作された無筋コンクリート舗装である。路盤に相当する桟橋スラブを四辺固定の構造物と考え、弾性計算からその荷重一変位の関係を算出し、通常コンクリート舗装版の設計で問題にする路盤反力係数K<sub>rs</sub>値を求めてみると、およそ300,000kg/cm<sup>3</sup>となり、舗装厚さは舗装版の曲げ強度よりも施工条件等の他の要素によって決定された。

試験舗装は図-2.1に示すようにA、B、C、Dの4レーンに分けられ、各レーンは4.6mごとのカッター収縮目地により5区画に分けられた。試験舗装の外周には膨張目地を、各レーンの境界には施工目地を設けたが、カッターモードを含めて図-2.2にこれらの構造が示されている。

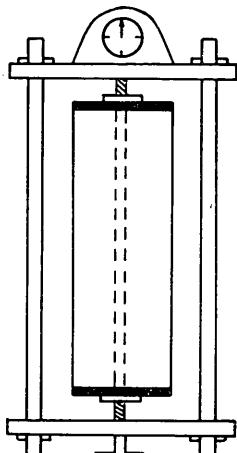
図-3.2 長さ変化測定器

化率の動きを1年間にわたりみた。表-3.1が使用されたコンクリートの示方配合である。長さ変化の測定は、自由膨張試験の場合コンパレーター法により、拘束膨張試験の場合、図-3.1のような拘束鉄筋を埋込んだ供試体のPC鋼棒先端の長さを、図-3.2のようなダイヤルゲージ式長さ変化測定器を用いて求めることにより行なった。

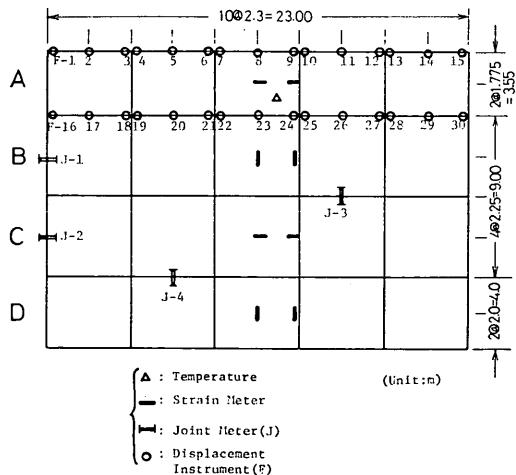
図-3.3 観測用計器の平面配置

これら計器の平面配置が図-3.3で、深さ方向の配置が図-3.4である。写真-3.1は継目計の設置状況を示している。これら計器のうち、温度計、埋込みひずみ計、継目計については、コンクリート打設直後より1年間連続して自動記録がとられた。また、舗装版変位については、A, B レーンが測定対象で、図-3.5に示すような装置を取りつけ、標点間をノギスにより計測して求めた。

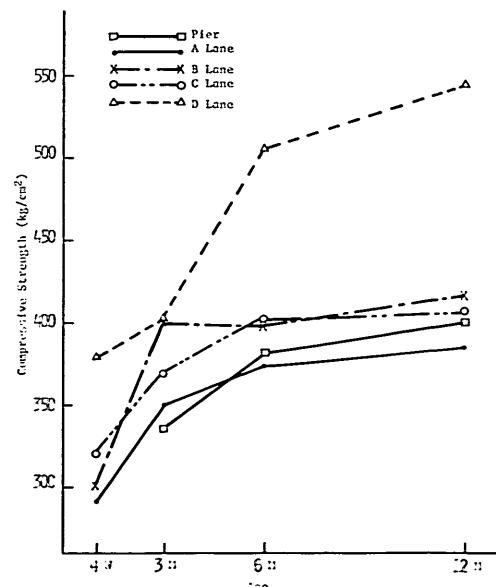
図-4.1 使用コンクリートの圧縮強度

現場の環境条件にできるだけあわせるため、試験舗装上に放置しておいた供試体を用い、使用コンクリートの圧縮強度、弾性係数、ボアソン比を求めた結果が、それぞれ図-4.1、4.2、4.3にまとめられている。いずれも材

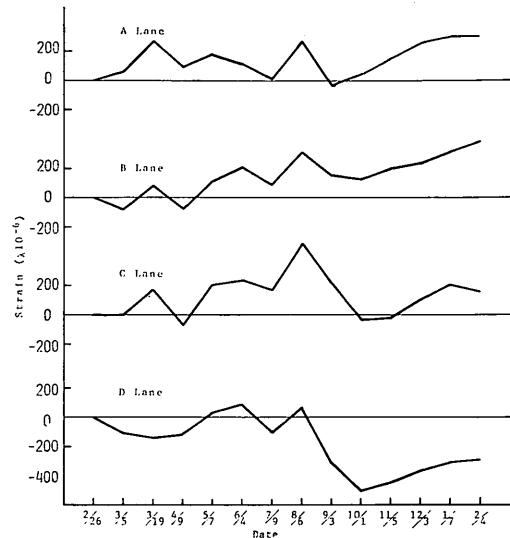
図-4.4 現場放置の供試体の長さ変化率（ひずみ）の年変化

令とともに増加傾向を示しているが、圧縮強度と弾性係数で影響が大きい。桟橋スラブ用コンクリートを除いた舗装用コンクリートでは、Dレーンのコンクリートが長期材令で非常に大きな圧縮強度を示している以外、特に顕著な相違はみられない。図-4.4は現場放置の供試体のひびみの年変化をまとめたもので、硬化収縮、乾燥収縮、温度による伸縮などの影響がすべて含まれたものであるため、通常同一条件下で行なう室内におけるコンクリートのひびみ特性とは大部様子が異なっている。全体的にみた場合、A、Bレーン用コンクリートの供試体の方が、C、Dレーン用コンクリートよりも収縮量が大きいことが分る。

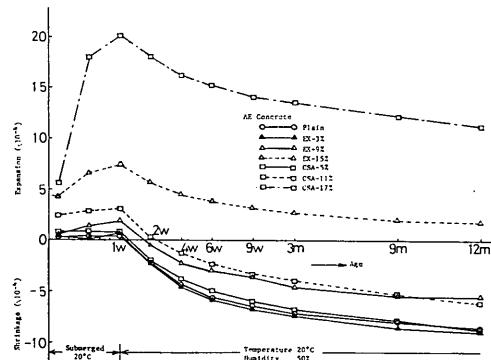
図-4.5 室内供試体の長さ変化率（ひずみ）の年変化（自由供試体）

一方、室内の各種配合の供試体について長さ変化率（ひびみ）を測定した結果が図-4.5と図-4.6で、自由膨張と拘束膨張の場合が示されている。材令7日までの水中養生では、膨張材を混入しないものとエクスパンを3%混入したものを除き、他はすべて膨張側にある。この水中養生以後の20°C、湿度50%の乾燥養生になると、エクスパン15%のものとCSA17%のものを除き、他は乾燥1週間ですべて収縮側に入る。

図-4.5と図-4.6をもとに普通ポルトランドセメントだけのコンクリートと膨張材を加えたコンクリートの膨張・収縮性状をみると、全体的には膨張材を用いたものの方が初期膨張量が大きく、収縮へ入っても同一レベルの収縮量になるまでの期間が長いといえるようだ。そし

てこの程度は膨張材の混和率に大きく影響されることも分かる。次に、自由供試体と拘束供試体の測定結果を比較してみると、当然のことながら自由供試体の方が膨張・収縮の割合が大きい。また、自由供試体の場合乾燥材令の進行とともに収縮量が増大するのに対し、拘束供試体は乾燥後5週間でほぼ安定した収縮性状になっている。

図-4.30から分かるように、ひびわれの発生があったAレーンのひずみは材令とともに増加しており、コンクリート版打設後1.5ヶ月が特に急激で、以後は漸増になる。これは供試体による室内試験の図-4.5や図-4.6と傾向が同じであり、室内試験の長さ変化がコンクリートの乾燥収縮によるものであることを考えあわせると、Aレーンのひずみの増加はコンクリートの乾燥収縮が中心になっていることは確実といえそうだ。しかも温度が高く版が膨張する夏場でも引張ひずみの増加がみられるることは、温度変化によるひずみの増加でなく乾燥収縮によ

次に、構造上は A レーンと同じであるが、舗装コンクリートに膨張材を加えたものを用いた C, D レーンについて考えてみる。図-4.24～4.33 などの例からも分かるように、膨張コンクリートを用いた C, D レーンのひずみは、A レーンのそれに比べかなり小さくなっている。図-4.5 と 図-4.6 が室内での普通コンクリートと膨張コンクリートの膨張・収縮特性の比較で、種々の要因が混合する現場の測定はこのように明確にはいかないが、A レーンと C, D レーンとの間に明らかな差の存在することは認められる。

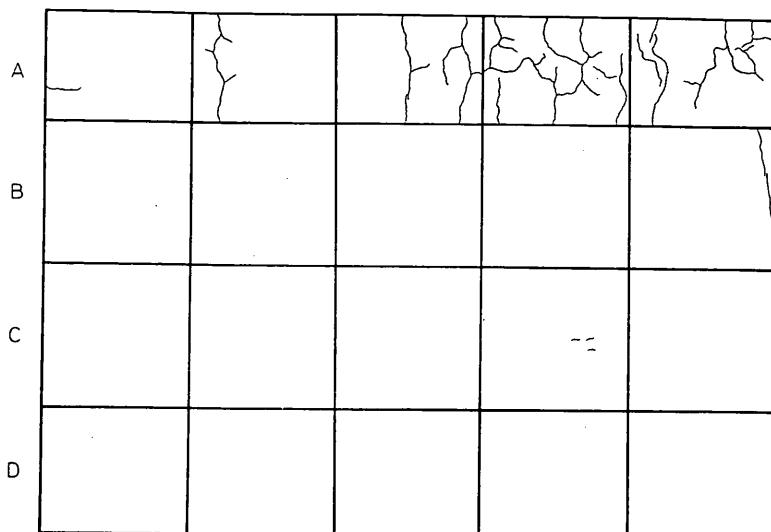
図-4.8 ひびわれ調査図（施工後 2.5 ヶ月）

は舗設後約2.5ヶ月の図-4.7から3週間たった5月7日のもので、Aレーンの全区画にひびわれが現われている。舗設後半年たった状況が図-4.10で、1年目のものが図-4.11である。Aレーン以外のレーンにも若干のひびわれがみられるが、それらは問題にならない程度のものがあるので、以後ひびわれ調査結果はAレーンについてとりまとめることとする。

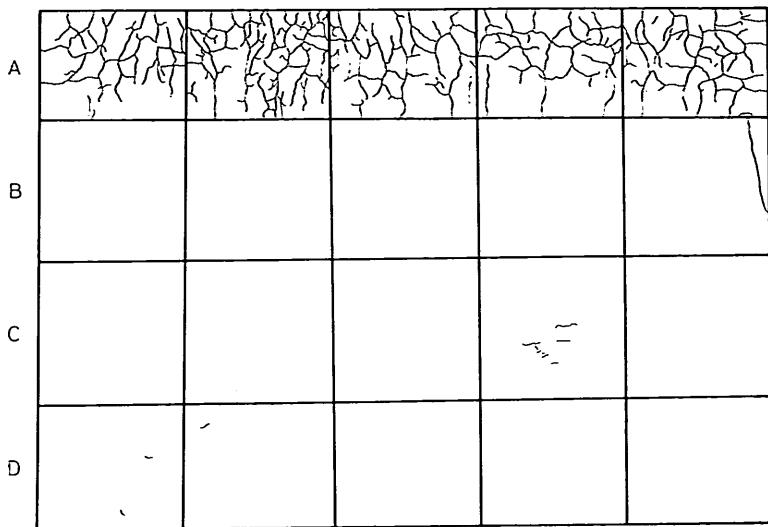
図-4.10 ひびわれ調査図（施工後 6 ヶ月）

今まで述べてきたところと、図-4.10から図-4.11の間にあまり変化がないことから判断すると、Aレーンのひびわれは舗設後半年の間に急激に進行するものであることが分かる。この辺の状況を定量的に表わしたもののが図-4.12で、ひびわれ係数は{ひびわれ総延長(cm)/調査面積(m<sup>2</sup>)}で定義されている。また、調査期間の最終にあたる図-4.11でみると、ひびわれのパターンは大きな

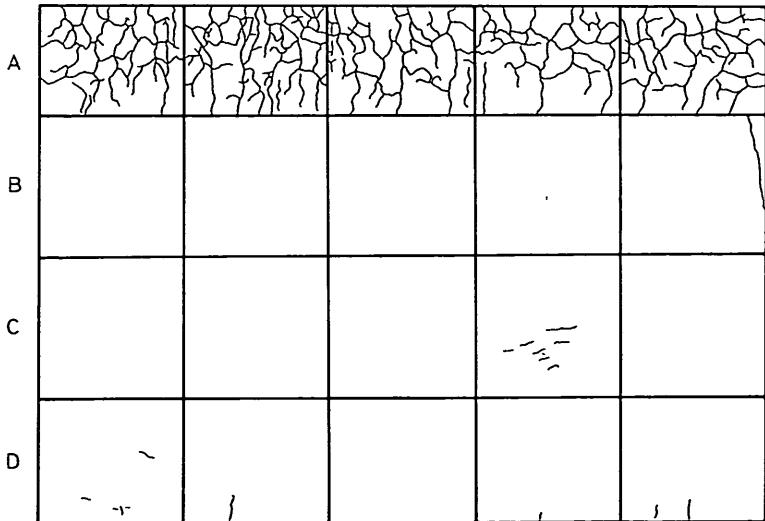
図-4.11 ひびわれ調査図（施工後 1 年）

危険状になっている。これらのひびわれの特徴は以後のひびわれ原因の検討に役立つものであろう。

通常の普通コンクリートを用いたAレーンも含めてこれら試験舗装の舗設後1年の状況は図-4.11である。これからも分かるように、Aレーンにはきわめて多数のひびわれが入ったにもかかわらず、B,C,Dレーンにはほとんど問題になるようなひびわれの発生はみられず、当初の予想に近いひびわれ防止効果が確認された。

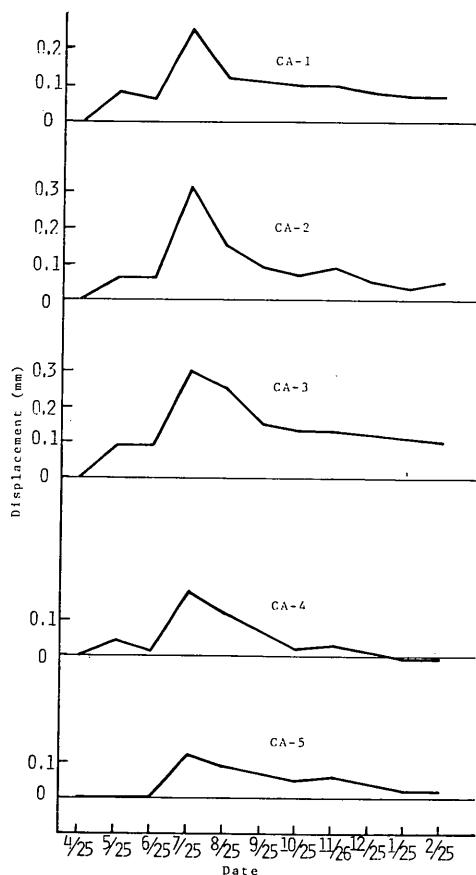
図-4.13 ひびわれ幅の年変化

この他、代表的なひびわれを選び出しひびわれ幅の年変化も測定されたが、その結果の一部が図-4.13で、いずれも夏場にひびわれが拡がり、冬に向って閉じてくる傾向を示している。この特徴は図-4.12でひびわれの進行が夏以降少なくなってきたとの符号している。

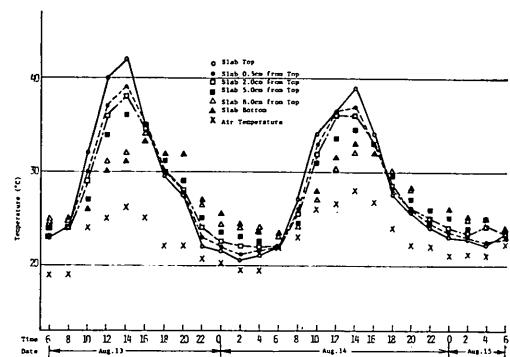
図-4.14 舗装版温度の日変化の測定例(夏)

が、晴天の場合は図-4.14 や図-4.15 のようなパターンを取る。日中に版表面の温度が高く、夜になると逆転し版底面の方が温度が高くなっている。図-4.16 は舗装版の 1 日の平均温度を 1 年間にわたりプロットしたもので、版温度の年変化と考えられ、その振幅は  $33^{\circ}\text{C}$  である。

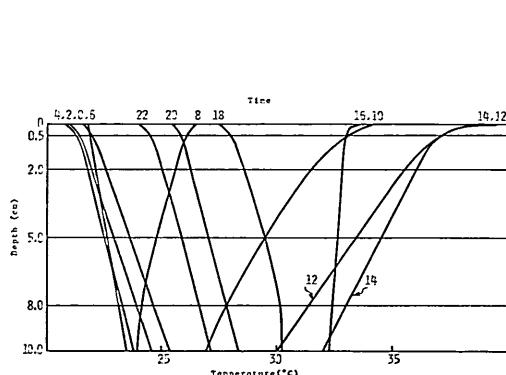
図-4.17 舗装版の深さ方向の温度分布の測定例(夏)

図-4.17 と 図-4.18 は舗装版の深さ方向の温度分布の測定例で、それぞれ夏と冬のものである。これらの図も含めて測定結果を検討すると、舗装版内では深さ方向の温度分布はほぼ直線とみなせることができた。深さ方向の温度勾配は、季節、天候によって異なり定かなことは言えないが、概して夏の晴天の日に最も大きくなっているようだ。

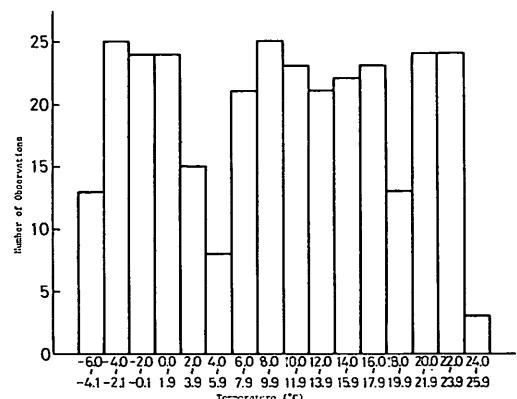
図-4.19 舗装版中心の日最低温度の度数分布

以上舗装版内の温度分布の定性的な傾向をみてきたが、以下では若干定量的な傾向をみるために統計的な結果のいくつかを示す。図-4.19 と 図-4.20 は、版の中心すなわち深さ 5 cm の点における日最低温度と日最高温度の度数分布で、陸上の舗装での測定結果<sup>4)</sup>に比べ、0 度以下になる日最低温度の割合が大きく、日最高温度も全体的に低くなっている。図-4.21、4.22、4.23 は舗装版の表面と底面の温度差に関するもので、図-4.21 が温度差が 0 となる時刻の度数分布、図-4.22 が正の最大となる時刻の度数分布、図-4.23 が負の最大となる時刻の度数分布である。

これらの拘束係数を用いて算定した広義部拘束応力の例が図-5.2 あるいは図-5.3 や図-5.4 である。図-5.3 や図-5.4 の中には日変化の様子が示され、図-5.2 にはコンクリート打設後 28 日経過してから A レーンにひびわれが観察されその進行が顕著な 6 月までの各日の最大応力がプロットされている。年間を通じての広義端部拘束応力の大きさと頻度は、図-4.19, 4.20 あるいは図-4.16 を利用して求めることができる。

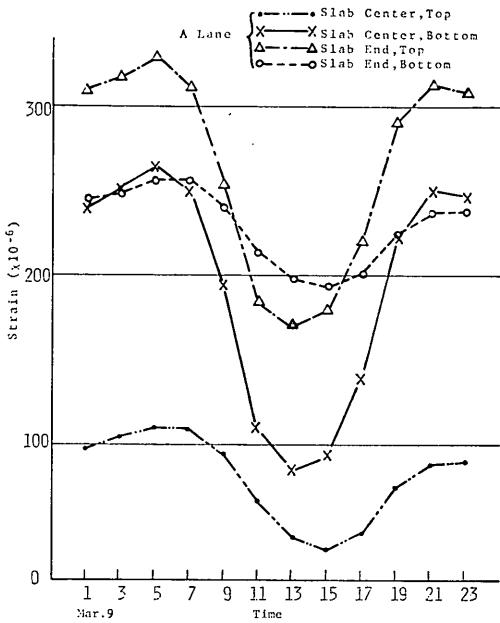
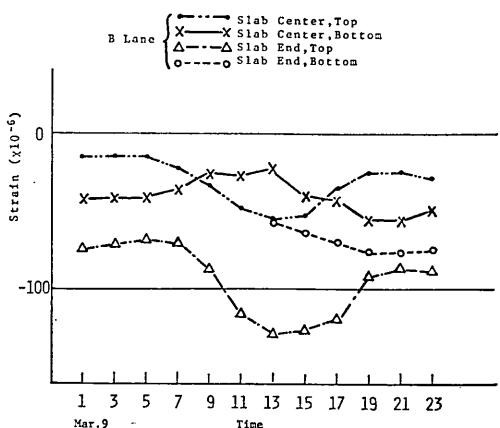
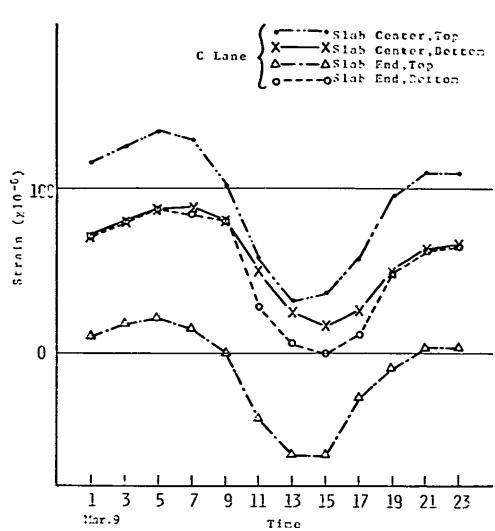
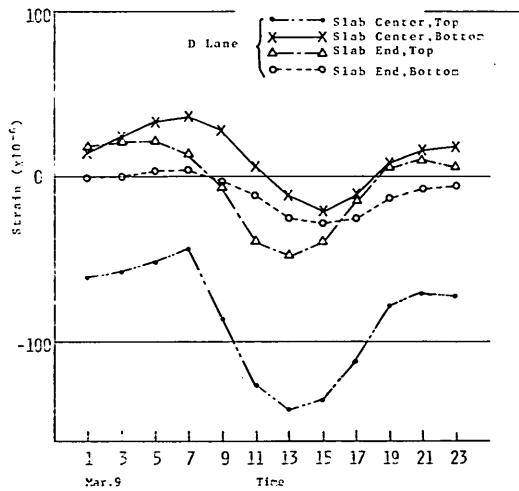
図-4.24~4.27は補装版打設後約半月経過した(A, C

レーンは14日、B、D レーンは16日) 3月9日のひずみの日変化で、施工時を基準にとったひずみ(累積ひずみ)でプロットしたものである。これから、A レーンのひずみはすべて引張側で、その日変動は他のレーンに比べかなり大きいことと、これに対するB、C、D レーンのひずみが全体的にA レーンのひずみより小さく、しかもかなりの時間は圧縮ひずみになっていることが認められた。

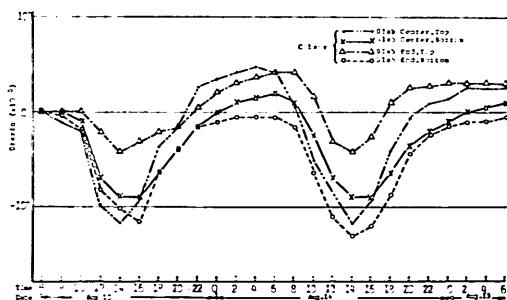
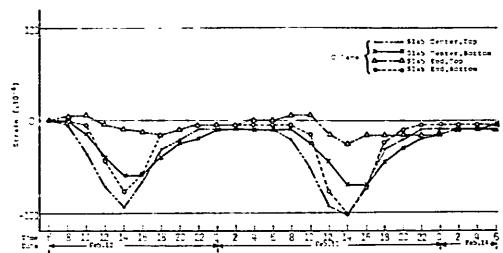
そり拘束応力の年変化は一般に非常に小さく、通常は日変化についてだけ考える。本試験舗装の場合も日変化だけを次章で解析するが、これには図-4.28 や図-4.29に示すようなまとめ方が便利である。これらの図は朝6時のひずみを0に考えて以後2日間の変動で表わしたもので、C レーンの夏と冬の様子が分かる。

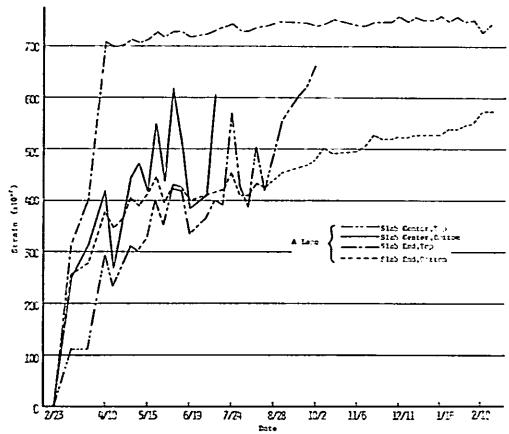
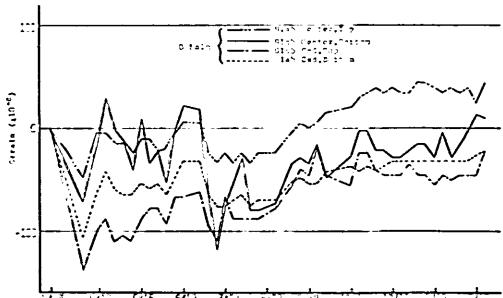
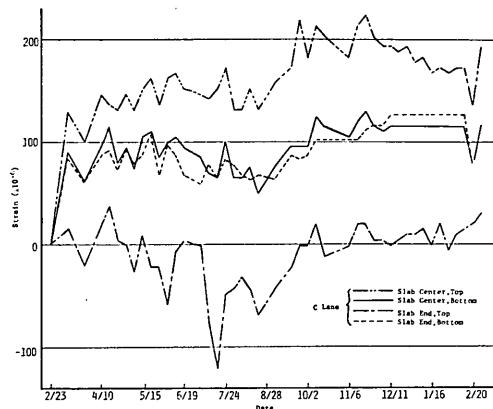
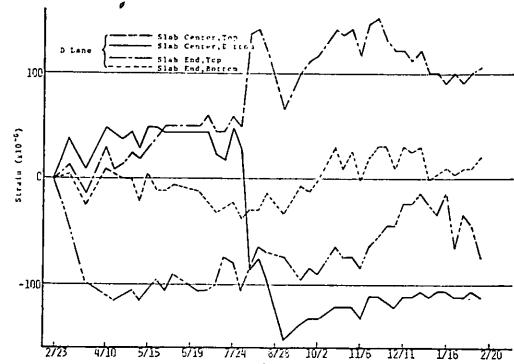
一方、コンクリートのひびわれ発生の予測をひずみで行なうことがある。圧縮強度に比べかなり引張強度の小さいコンクリートでは、引張ひずみが  $4 \times 10^{-4}$  以上になるとひびわれが発生するといった研究もあり<sup>4)</sup>、本試験舗装でも各ひずみ計につき累積ひずみを求めてみた。図-4.30～4.33がこれであり、各レーンごとにとりまとめてある。A レーンではすべて引張で、しかも材令とともに増大し、かなり大きなひずみ量になっている。これに対し、B、C、D レーンのひずみはせいぜい  $2 \times 10^{-4}$  程度で、引張、圧縮の両方向を変動する形を示している。

このようなひびわれの発生条件は、（自由収縮率≥弾性ひずみ+塑性ひずみ+拘束緩和率）で表わされ、文献4)によれば普通コンクリートでは約 $4 \times 10^{-4}$ のひずみが限度（限界収縮率）である。4.4の図-4.30～4.33は各レーンの舗装版の1年間にわたる累積ひずみを表わしているが、Aレーンのひずみが極めて大きくひびわれ発生がみられた4月前半には $4 \times 10^{-4}$ 程度のひずみを記録している。このことは、前述の限界収縮率との関係において良い符号を示しているものといえよう。これに対し、膨張セメントを用いたC,Dレーンでは、全体的にひずみは小さく、引張ひずみもせいぜい $2 \times 10^{-4}$ 程度なのでひびわれの発生はみられない。

今、A レーンにひびわれが生じた 4 月初旬をとて A, C レーンのひずみを比べると、図-4.30 と 図-4.32 から平均的にみて両者に約 200 マイクロの差があることが分かる。 $E_c' = \frac{1}{2}E_c = 150000\text{kg/cm}^2$ ,  $\alpha = 0.6$  と仮定して収縮率が小さいことによる引張応力度の減少分を計算すると約  $18\text{kg/cm}^2$  となる。これに対し、この時期のプレストレスはひずみが収縮なので問題にならないが、年間では膨張ひずみになっている時もあり、若干は期待できるようだ。このプレストレス量は種々の条件がはっきりしないためつかめないが、今までの経験によれば、それは数  $\text{kg/cm}^2$  のオーダーである<sup>10)</sup>。

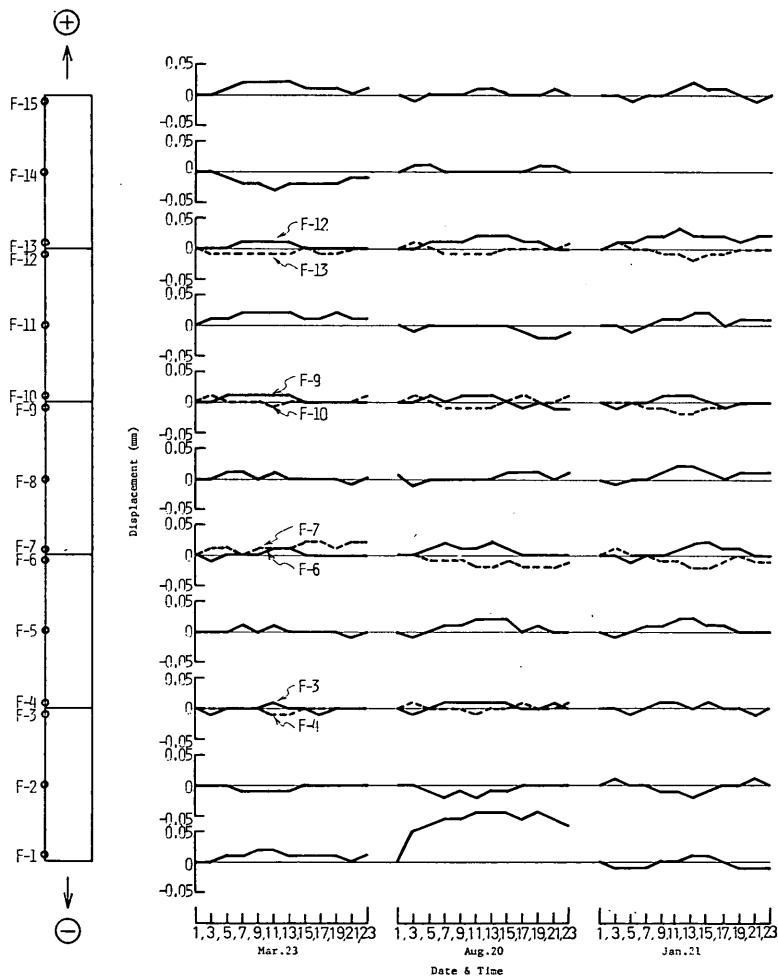
図-4.34 鋪装版変位の日変化の測定例（A レーン）

夜中の1時を基準に各舗装版の動きを24時間にわたりみたが、その例を図-4.34、4.35に示す。図-4.34はAレーンについてのもので、施工後1ヶ月ならびに夏と冬の代表的な結果をとり上げてある。図-4.35はBレーンに対するもので、Aレーンと比較して全体的に舗装版の動きが大きい。

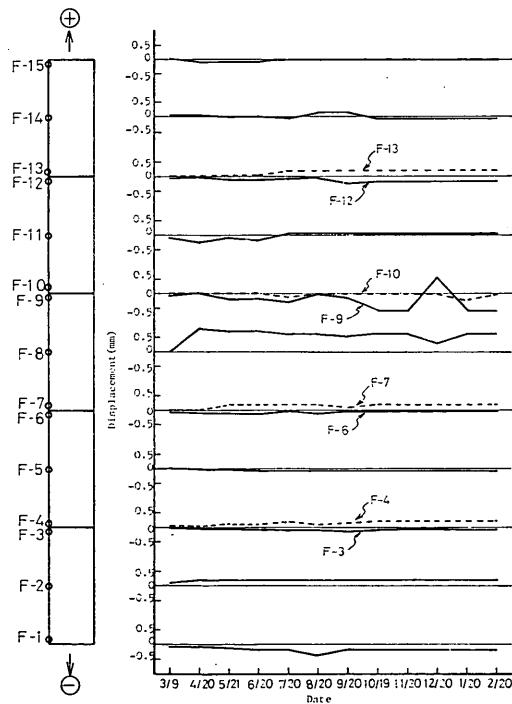
図-4.36 舗装版変位 (A レーン)

このような日々の記録をとりまとめ、1年間にわたり整理したものが図-4.36と図-4.37である。年間にわざってもAレーンの各区画の舗装版は動きが少なく、各版は下のスラブと密着していることが想像される。これに対してBレーンの舗装版はかなり大きな動きを示しており、版の自由性が保たれているようだ。

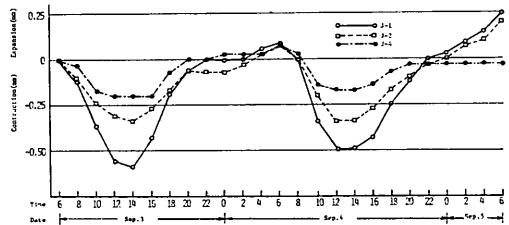
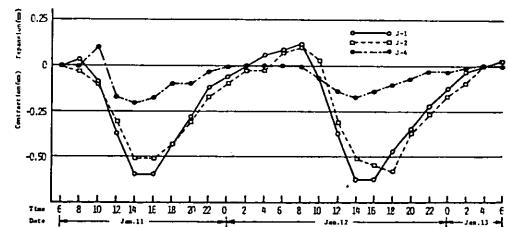
図-4.38と図-4.39が目地幅の日変化の測定例で、それぞれ夏場の状況と冬場の状況が分かる。これらの図は朝6時を基準にとりそれ以降の動きを示したもので、施工直後からの累積の伸縮量を表わすものでない。目地幅

桟橋スラブと縁を切ったBレーンの膨張目地と桟橋スラブとかなり一体になっていると考えられるCレーンの膨張目地の動きを比較すると、若干Bレーンの方が大きいことがいずれの場合にも認められる。また膨張目地と縦施工目地の動きについては、前者の方がやはり若干大きくなっている。

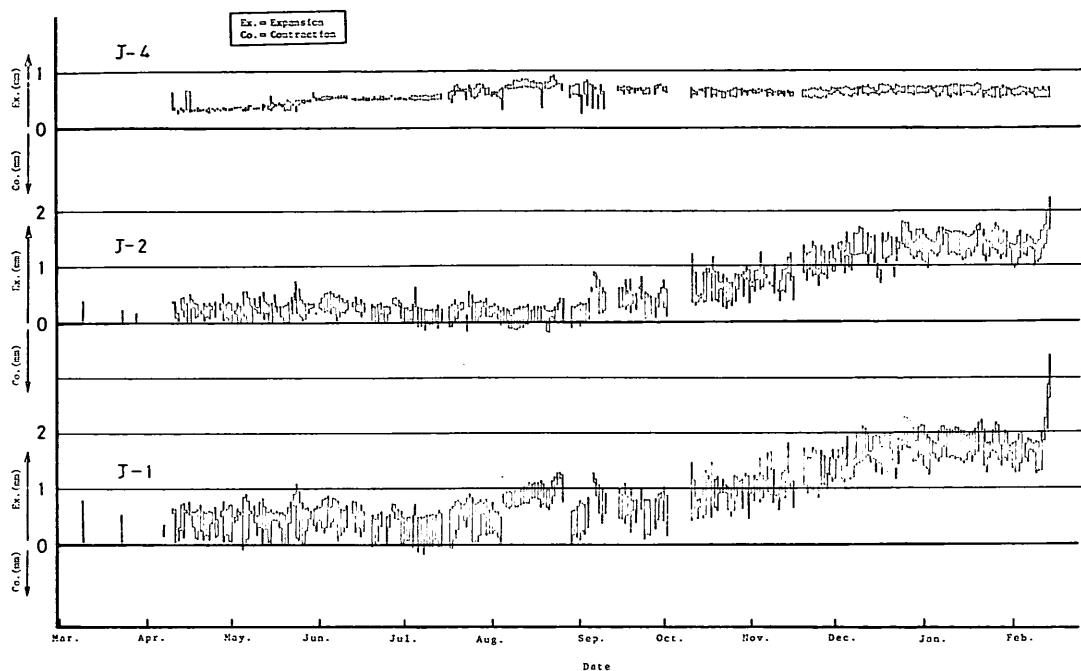
図-4.40 舗装目地幅の年変化

の累積の伸縮量は図-4.40で、1年間の記録である。

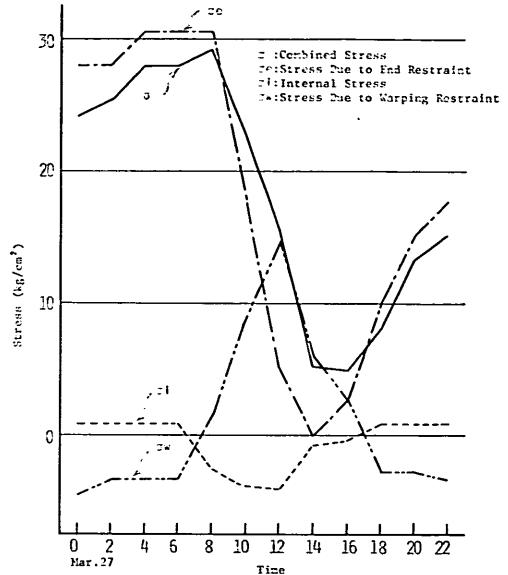
図-5.3 A レーン合成温度応力の日変化の例  
(3月27日)

以上桟橋スラブ上のコンクリート舗装版内に生ずる各温度応力の概略について述べてきたが、ではそれらを合成したもののはどのようになるであろうか。一年間にわたる測定結果をもとに日々の合成温度応力が求まるが、コンクリート舗装版中央底面について、その代表例が図-5.3と図-5.4である。A、B レーンとも同様なパターンをとり、夜間に端部拘束による引張応力が大きく、昼間はそり拘束による引張応力が大きい。夜間の端部拘束引張応力はそり拘束応力が圧縮であるので、若干緩和される方向にあり、昼間のそり拘束引張応力は内部応力が圧縮で同様に若干緩和される。

このような合成応力の傾向はほぼ年間にわたっていえるが、絶対的な値は季節によって大幅に異なり、その検討には図-4.19~4.23などの温度の統計を用いて行なう。図-5.3と図-5.4は、A レーンのひびわれが発生する10日程前の記録で、ほぼこの季節の代表的な例といえる。この例などから、この季節の最大引張応力は夜間に生

じ、その絶対的な値は A レーンで 30kg/cm<sup>2</sup> 近く、B レーンでその半分の 15kg/cm<sup>2</sup> 近くにあることが分かる。

て小さく、そり拘束応力も夏場に10数kg/cm<sup>2</sup>を記録する以外10kg/cm<sup>2</sup>前後で、これがひびわれの直接原因とは考えられない。これらに対し、端部拘束応力はかなり大きく、桟橋スラブの拘束が大きいAレーンでは、図-5.3に示したようにひびわれ発生までに30kg/cm<sup>2</sup>を越えていることが予想され、1つの大きなひびわれ原因になり得るものと考えられた。しかし、舗設後初期のコンクリート強度の小さい間にひびわれが発生せず、かなりの期間経てコンクリート強度もかなり大きくなつてからひびわれが発生したことは、以後のひびわれ発達時期の端部拘束応力がほとんど圧縮になつてることと併せて、この端部拘束応力がひびわれ原因の中心ではないことを意味しているものであろう。

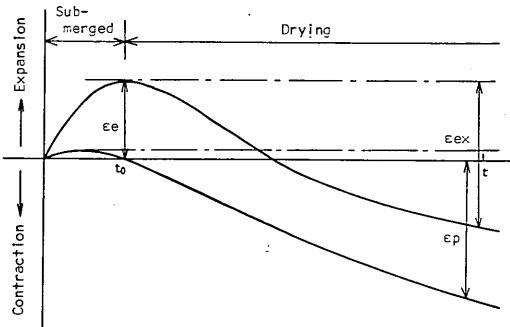
図-5.5 普通コンクリートと膨張コンクリートの膨張・収縮特性の比較

この差のよってくるところは、今までの研究や実績によれば、C, D レーンの舗装用コンクリートに混入された膨張材の働きである<sup>10)</sup>。C レーンの小野田エクスパンや D レーンの電気 CSA のような膨張材は、コンクリートの凝結・硬化時やそれ以後に体積膨張を引き起こし、図-5.5 のように全体的にコンクリート中に生ずるひずみを小さくする。試験舗装での実測結果の差は、この辺の働きが表われたものと考えられ、これによって、C, D レーンのコンクリート中に生じている引張応力は A レーンのそれに比べかなり小さなものになっていることが想定される。
