REPORT OF  
THE PORT AND HARBOUR RESEARCH  
INSTITUTE  
MINISTRY OF TRANSPORT

VOL. 21      NO. 2      JUNE 1982

## 6. 7年間海洋環境下に暴露したプレストレスト コンクリートはりの耐海水性について

## 6. The Study on the Durability of PC beams after 7 years' Exposure in Marine Environment

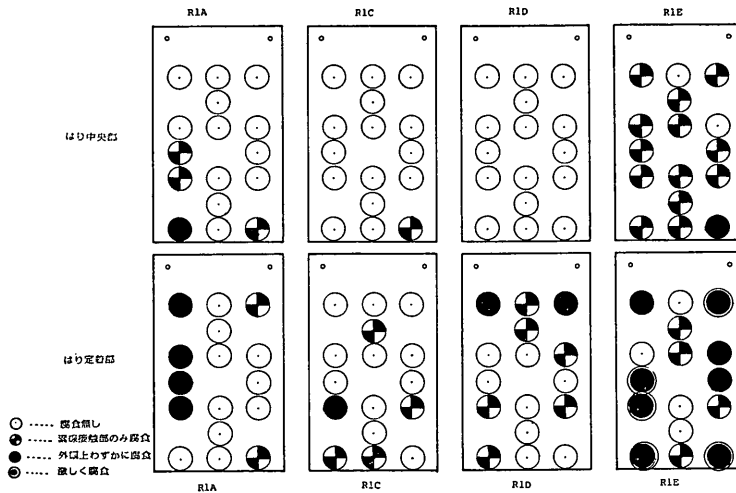
図-4 R型はりにおける腐食状況の概略

a) R1A (特別な防食をせず感潮部に暴露したもの) はり中央部でのPC鋼より線( $\phi 2.9$  mm 2本より線)の腐食状況は、16本中12本がN(全く腐食が認められない)、3本がL<sub>2</sub>(素線接触部のみ腐食)、1本がL<sub>1</sub>(外観上わずかに腐食している)であった(図-4参照)。

腐食状況 L<sub>1</sub>, L<sub>2</sub> のものかぶりはいずれも 4 cm であり, L<sub>1</sub> のものははり隅角部にあった。

また, 定着部 (セメントモルタル処理) 付近の鋼材は端部から約 10 cm の間は, 他の部分に比較して腐食が多いことが認められた。すなわち, 16 本中 10 本が N, 2 本が L<sub>2</sub>, 4 本が L<sub>1</sub> であった。腐食状況 L<sub>1</sub>, L<sub>2</sub> のものかぶりは, いずれも 4 cm であった。

プレテンション方式では, PC 鋼より線を使用するが, PC 鋼より線では, 素線の接触部が腐食しやすい傾向にある。R 型では, 2本より線を用いたが, かぶり 4 cm のもので, 何ら防食方法を用いていないものは, 軽いさびを生じているものがある (図-4)。これを, 同一はりのかぶり 3 cm の鉄筋と比較すると, かぶりの小さな鉄筋の腐食の方がむしろ軽微と判断された。

PC 鋼より線の腐食状況については、図-4 より R1D がすべて N であるのに対し、R1A では L<sub>1</sub> が3本、L<sub>2</sub> が1本あり、エポキシ樹脂塗装の効果が認められる。

PC 鋼より線の腐食状況（図-4）より、R1A では、 $L_1$  が 3 本、 $L_2$  が 1 本であるのに対し、R1E では、 $L_1$  が 13 本、 $L_2$  が 2 本であり、本研究の範囲では、防錆剤が防食上有利とは認められなかった。
