港湾技術研究所 報告

第24巻 第2号 (Vol. 24, No. 2) 1985年6月 (June 1985)

9. 土砂輸送パイプの摩耗に関する研究 (第2報) —大口径ポリウレタンライニング管の耐摩耗性に関する現地実験 (苫小牧, 岸和田)—

9. Study on the Wear of Slurry Pipelines (2nd Report) —Field Tests on Wear Resistance of Large Polyurethane Lined Pipe—

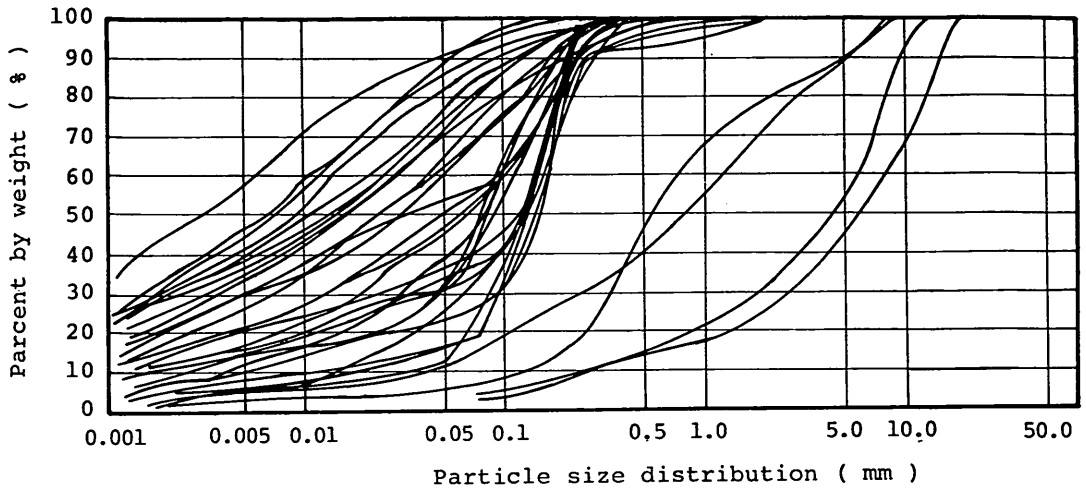
図-21 粒度分布 (苦小牧)

つぎに土砂の粒度分布をみてる。図-21は上記ボーリングにおいて一定の深さごとに得られたサンプルに対する粒径加積曲線を示している。図中、50%平均粒径が1mm超のデータはNo.49に対するものである。これを除いて考えると、50%平均粒径はほぼシルトから粗砂の

範囲に分布している。このように広い分布のデータから平均粒径を求めることは困難であるが、土砂による摩耗という点を点し、データのより集中している部分を考えて上であえて平均粒径を求めるとはほぼ0.1~0.2mmと考えることができるだろう。なお、一次摩耗計測時に埋
