# 港湾空港技術研究所 報告

第 46 卷 第 3 号, 2007年 9 月 (September 2007)

## 宮崎住吉海岸におけるビデオ画像を用いた 砂浜と沿岸流の長期連続観測

## **Long Term Observation of Nearshore Topography and Longshore Current in Sumiyoshi Beach using Video Camera**

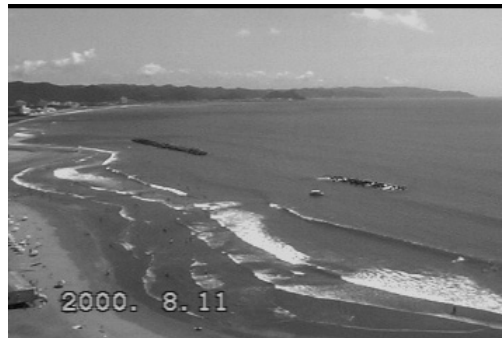
図-3 スナップショット (千葉県鴨川海岸)

図-3のようなスナップショットでは波が不規則に来襲するため海岸地形をうまく把握できないが、図-4のように平均画像を用いると波の砕けやすい浅い部分や汀線の位置を特定することができる。

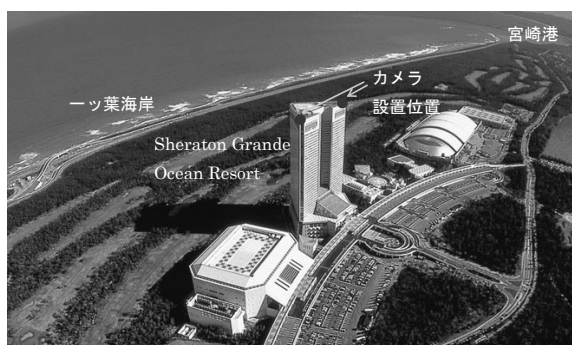
図-9 カメラの設置箇所

観測用のカメラを海岸線から約900m離れたシェラトングランデオーシャンリゾートの屋上（地上より約153m）に図-9および図-10のように設置して、観測を実施した。

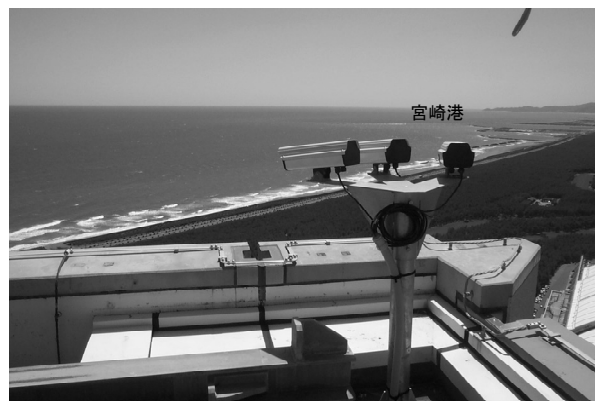
図-10 カメラの設置状況（カメラ1～3）

観測システムは5台の監視カメラと焦点距離9mmと12.5mmの固定焦点レンズ、カメラハウジング、電源供給用ビデオアダプターおよび画像処理用のPCから構成されている。映像と電源はBNCケーブルで送られる仕組みになっている。

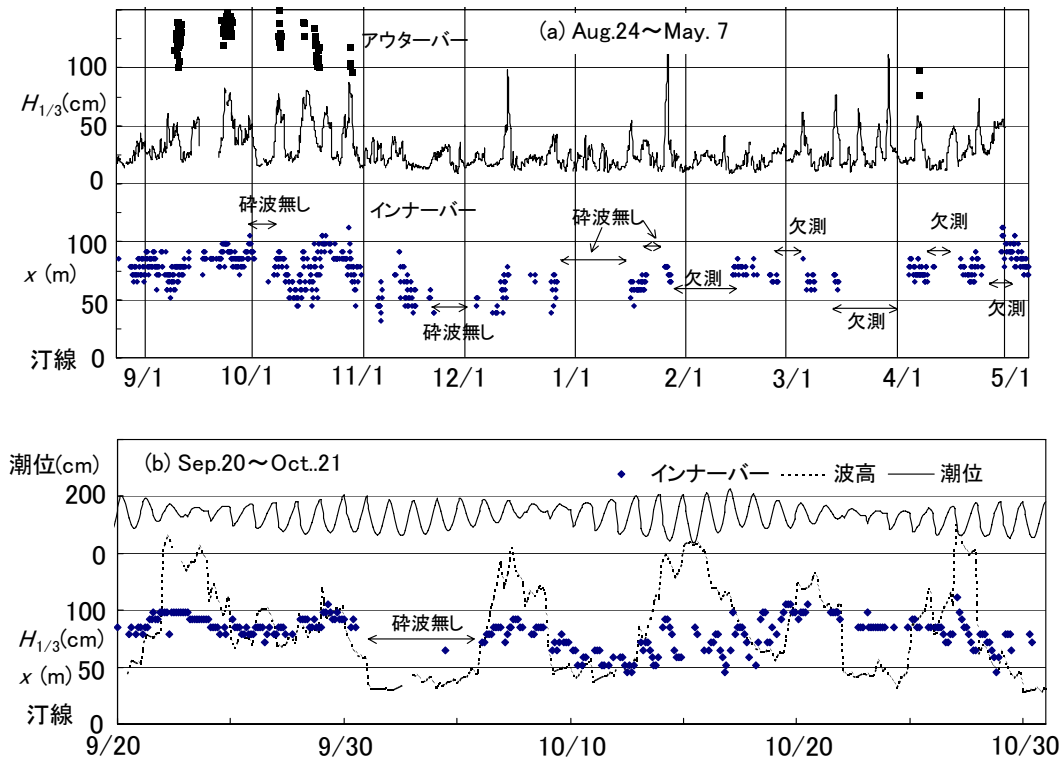
図-15 画像解析によって推定されたバーの岸沖方向の位置

図-15は、画像処理によって得たアウターバーとインナーバーの岸沖方向の位置を示しており、(a)図では2001年8月24日から2002年5月7日までの状況を宮崎港での波高とともに示している。ビデオ画像から推定すると見かけ上、バーの位置が1日の間に大きく変動しているように見える。(b)図は2001年9月20日～10月21日までの状況を拡大し、宮崎港の潮位と波高とともに示したものである。バーが移動しているように見えたのは、潮位が低いとき

に砕波点がバーの沖側へ移動するためであり、10月14日のように大潮の時に顕著である。そのため、バーの位置推定に対する潮位の影響をできるだけ小さくするために、バーの位置を特定する場合は、潮位が平均潮位に最も近い時刻の画像を用いた。

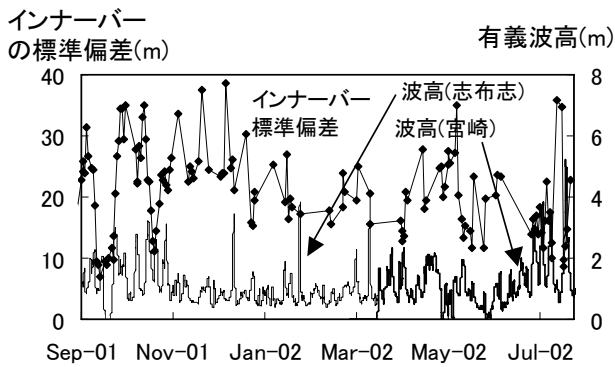
図-20 有義波高とインナーバーの位置の標準偏差

図-20は、インナーバーの標準偏差と波高を示しており、波が大きい時には図-16(a)のようにバーが沿岸方向に均されるため、沿岸方向の変化が少なく標準偏差は10mほどである。一方、波が小さいときには離岸流（リップチャネル）の発生などで、バーが沿岸方向に波打っており、その振幅（標準偏差）は40mほどにもなることが分かる。

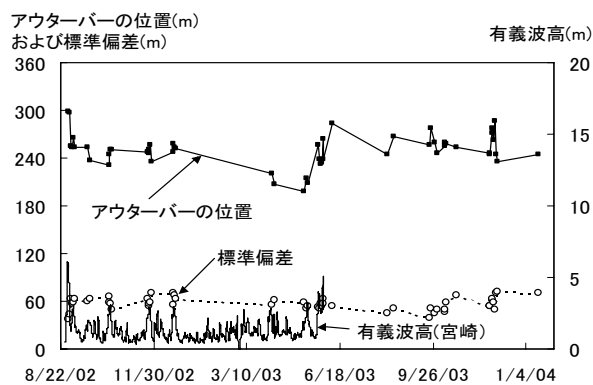
図-25 アウターバーの位置とその標準偏差および有義波高の時系列変化

図-25はアウターバーの平均位置の時系列変化を宮崎港の沖波有義波高ならびに3.2(1)の図-17と同様に求めたアウターバーの位置の標準偏差とともに示したものである。アウターバーは2002年春までのインナーバー同様、波高が大きいときに沖へ、小さいときに岸へ移動しており、アウターバーの位置は最大で300m、最小で200mである。また、アウターバーの位置の標準偏差は、波高が大きいときに最小で37m、波高が小さいときに72mである。

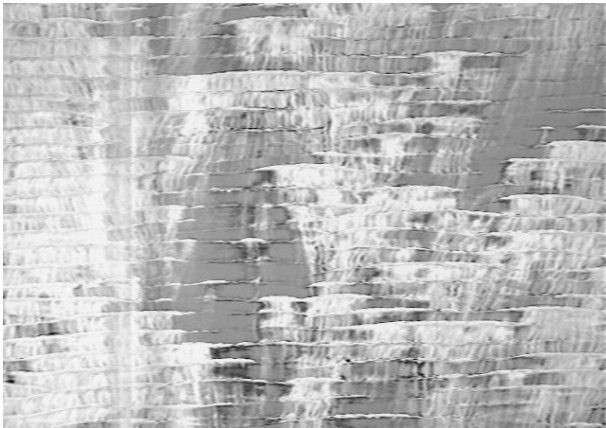
図-29 2方向の沿岸流 (2004年12月4日10時)

なお、図-29のように沿岸流が2方向あるような場合は複数の泡の線の平均を取る必要がある。特に、離岸流が発生している箇所では、Feeder Current（離岸流の箇所へ横から流れ込む沿岸方向の流れ）が2方向（離岸流の両側）から来るため注意が必要である。

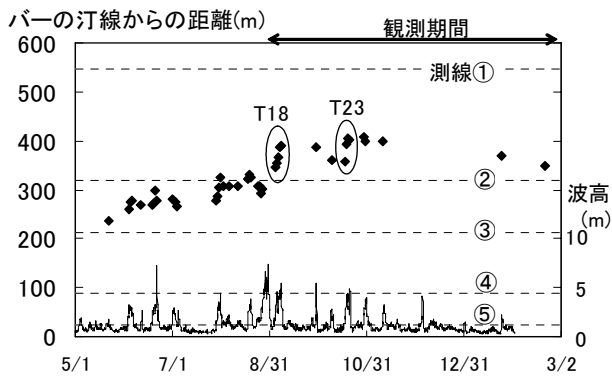
図-30 バーの岸沖方向の移動と各測線の関係 (2004年5月～2005年3月)

図-30は、2004年4月1日～2005年2月19日までのバーの位置と各側線の位置、および約50km北にある細島港で計測された有義波高である。バーの位置は3.2(1)のように求めている。期間中、夏から秋にかけて、バーは高波の来襲によって200mほど沖へ移動し、冬になると少

しずつ岸へ戻ってきている。9月初め、バーは測線②の位置にあったが、徐々に沖へ移動したため、測線②は若干バーの中心より岸側に位置している。ただし、最も沖へバーが移動した場合でも、測線②はバーの砕波帯内に位置していた。

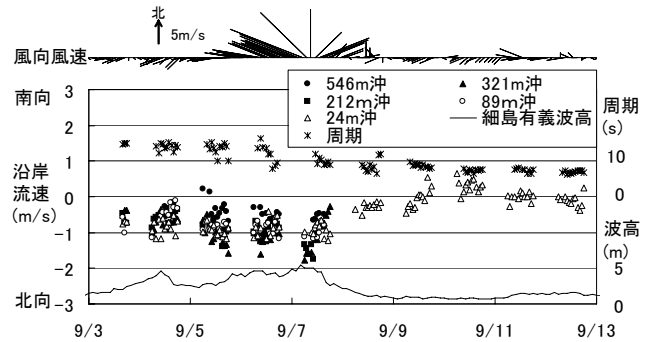
図-35 台風18号来襲時の沿岸流、波浪の波高、周期と風向風速の変化

図-35は、台風18号が来襲した9月3~13日までの沿岸流速と周期、および細島港の有義波高の変化である。また、住吉海岸から約20km離れた高鍋の風向風速データをもとに示している。

台風18号が来襲した3~7日にかけて沿岸流の向きは全て北向きで、流速は7日の午前中にピークとなり、バーのある沖合300mとトラフのある沖合190mでは最大で1.8m/sであった。周期は14s前後と長く、台風のうちが南方から来襲し北向きの沿岸流を発生させていたことが分かる。台風が通り過ぎる7日には、沿岸流がピークを過ぎると急速に小さくなり、8日以降は汀線でしか砕波が見られず、9日には向きが変わって南向きになった。

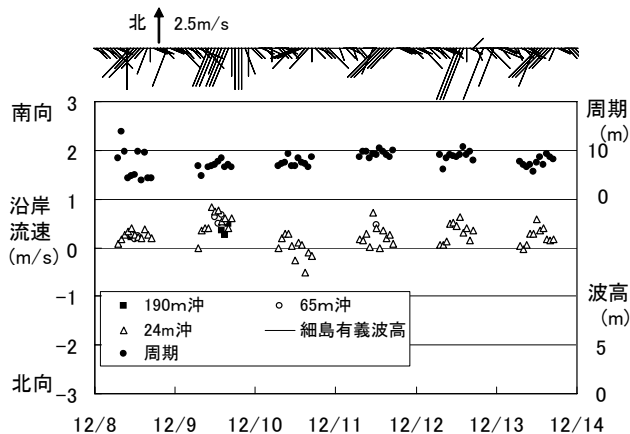
図-40 冬季に特徴的な南向きの沿岸流

図-40は、冬季に特徴的な住吉海岸における沿岸流の変化である。冬季は北風が卓越するため、日向灘で発生す

る周期10s以下の波高の小さい波浪が来襲する。そのため、砕波は汀線付近でしか見られない。12月10日のように東北東からの風では北向きの沿岸流になることもあるが、多くの場合沿岸流の向きは南向きである。このような汀線付近での南向きの沿岸流が、冬季の住吉海岸における南向き漂砂を特徴づけているものと考えられる。
