維持管理に配慮した構造細目や工夫事例

No.		3-2
基本情報	構造形式	消波ブロック被覆防波堤
	設計年次	平成 12、17、19 年
	建設年次	平成 13 年度～平成 27 年度(予定)
維持管理に 配慮した 構造細目や 工夫	項目	上部工・ケーソンに、ケーソン側壁の穴あき観測孔を設置
	検討時期	施工段階(上部工施工前)
	理由・期待 される効果	消波工衝突によるケーソン側壁の穴あきについて、消波工を撤去せずとも把握することが可能となる。(中詰材流出の有無等)
	主な使用材料	観測孔:VP200A
写真

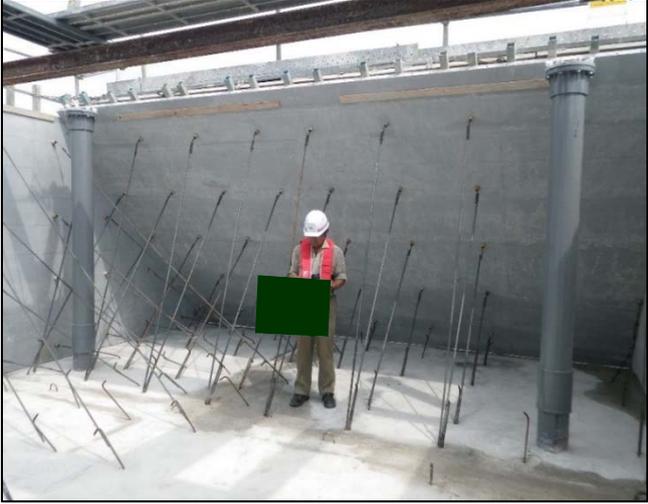
<p style="text-align: center;">穴あき観測孔状況(上部工打設前)</p>

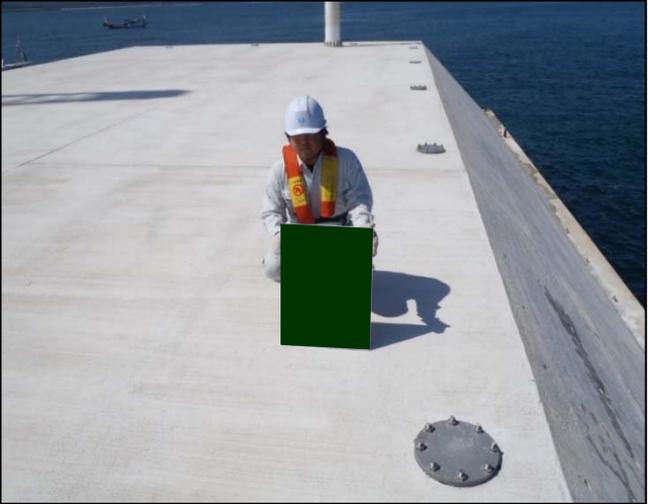
<p style="text-align: center;">穴あき観測孔状況(上部工打設後)</p>
