1. 調査目的と内容

港湾の早期復旧をめざし、地震と津波による港湾の被害の実態を調査する。

2. 調査結果

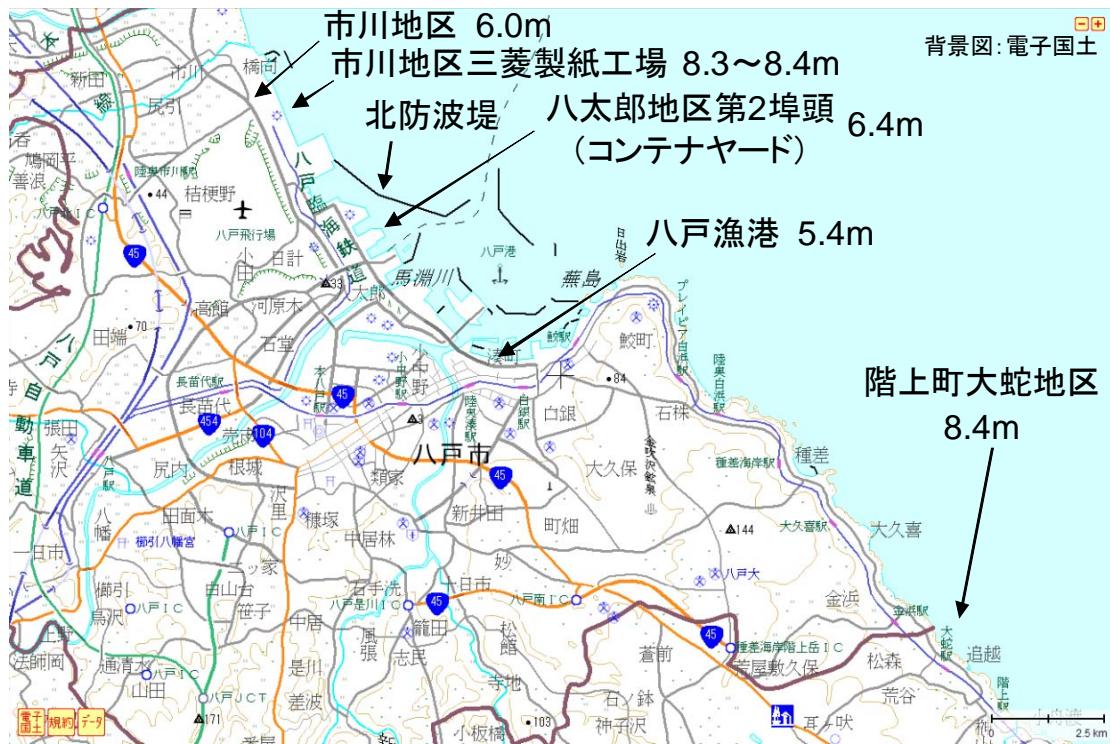
図1 八戸港の津波痕跡高

八戸港の津波痕跡高は、防波堤の内側の地区では 5~6m、防波堤の外側では 8~9m であった。また、北防波堤が津波の影響によりケーソンが水没する被害が発生した。港内では、防波堤開口部やポートアイランドにおいて 10m 規模の洗掘が生じた。地震の揺れによると認められる被害は無かった。

建物等に残る水跡等の高さを調査時の海面の高さから測量した。その後、津波来襲時の時刻における海面の高さからの値に補正した。津波痕跡高をまとめると、防波堤内側では5~6m、防波堤外側では8~9mであった。今後、数値計算などと合わせて詳細な分析を行う必要があるが、防波堤は津波低減に効果があったのではないかと現段階では推察される。

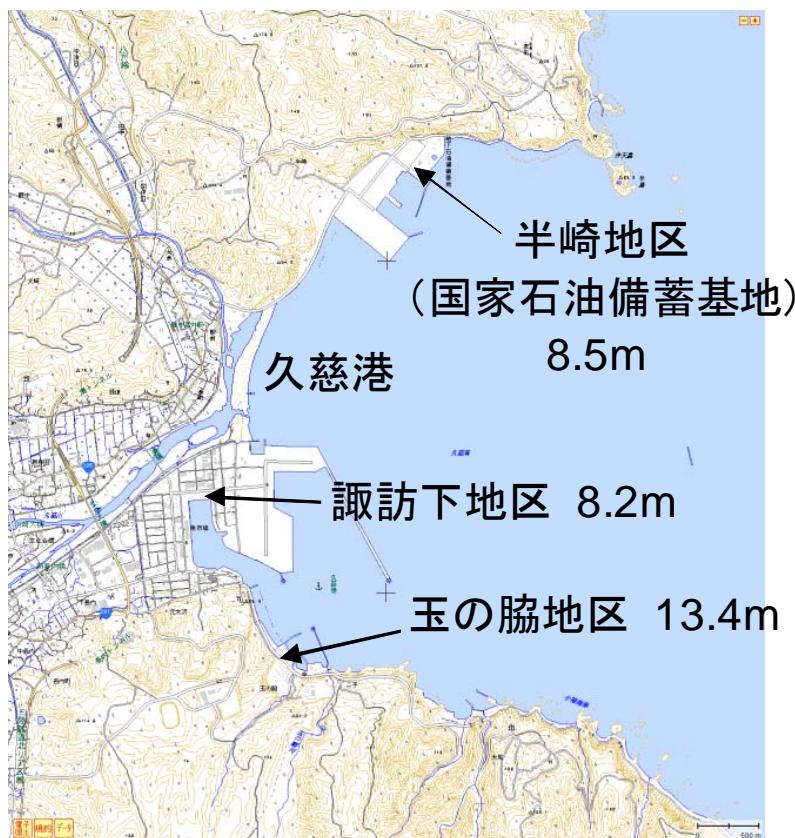
図2 久慈港の津波痕跡高

久慈港では、海面上 8~9m の浸水が陸上に発生し、丘陵地の斜面を津波は 13m 駆け上った。主要な係留施設の存在する諏訪下地区を中心に調査を実施したが、地震の揺れによると認められる被害は全体として少なかった。

八戸港と同様に、建物等に残る水跡等の高さを調査時の海面の高さから測量した。その後、津波来襲時の時刻における海面の高さからの値に補正した。津波痕跡高をまとめると、最大で 13m となっており、浸水としては 8~9m であった。

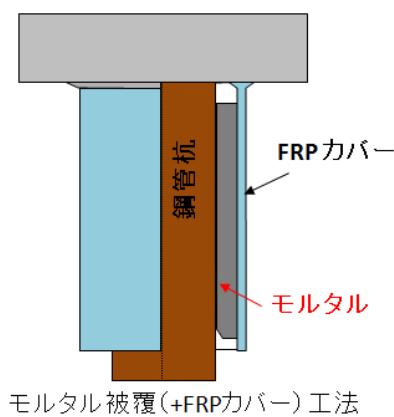
図1

諏訪下地区桟橋（-7.5m）では渡版の大部分が津波により飛ばされていた。落下した渡版の影響で、鋼管杭の防食工（モルタル被覆+FRPカバー、図1）が多数（確認できたもので11本）損傷し、鋼管杭表面が露出している杭もあり（写真6）、これらについては早期の補修が必要である。

モルタル被覆(+FRPカバー)工法
