2000年鳥取県西部地震における境港の被害に見る地震動の極性の影響

港湾空港技術研究所 正会員 野津 厚

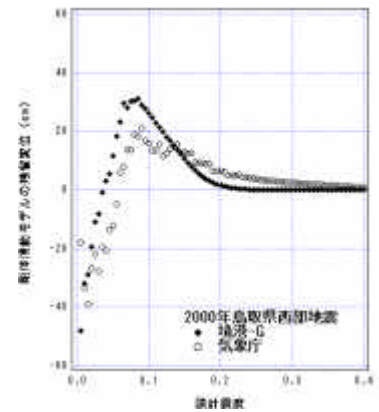
図-5は設計震度と残留変位の関係をプロットしたものである. 同図によれば, 境港-Gと気象庁のいずれの波形に対しても, 設計震度0.05~0.25の広い範囲で正の残留変位が生じている. すなわち, 残留変位は東北東の方向である. このことと, 上述した被害の特徴を考えあわせると, 境港に作用した地震動は構造物に東北東向きの残留変位を生じさせる性質があったと結論づけて良いように思われる. なお, 図-5において設計震度が0.05以下の場合の残留変位はあまり信頼性がない. 一般に剛体滑動モデルで設計震度が非常に小さい場合, 剛体の残留相対変位は基盤の残留絶対変位を直接反映するので, 観測波のごく低い振動数成分の観測精度に左右されるからである.

図-5 剛体滑動モデルの残留変位 (境港周辺の地震動)
