No. 1211

March 2010

2009年サモア諸島津波の現地調査

Field Survey on 2009 Samoa Islands Tsunami

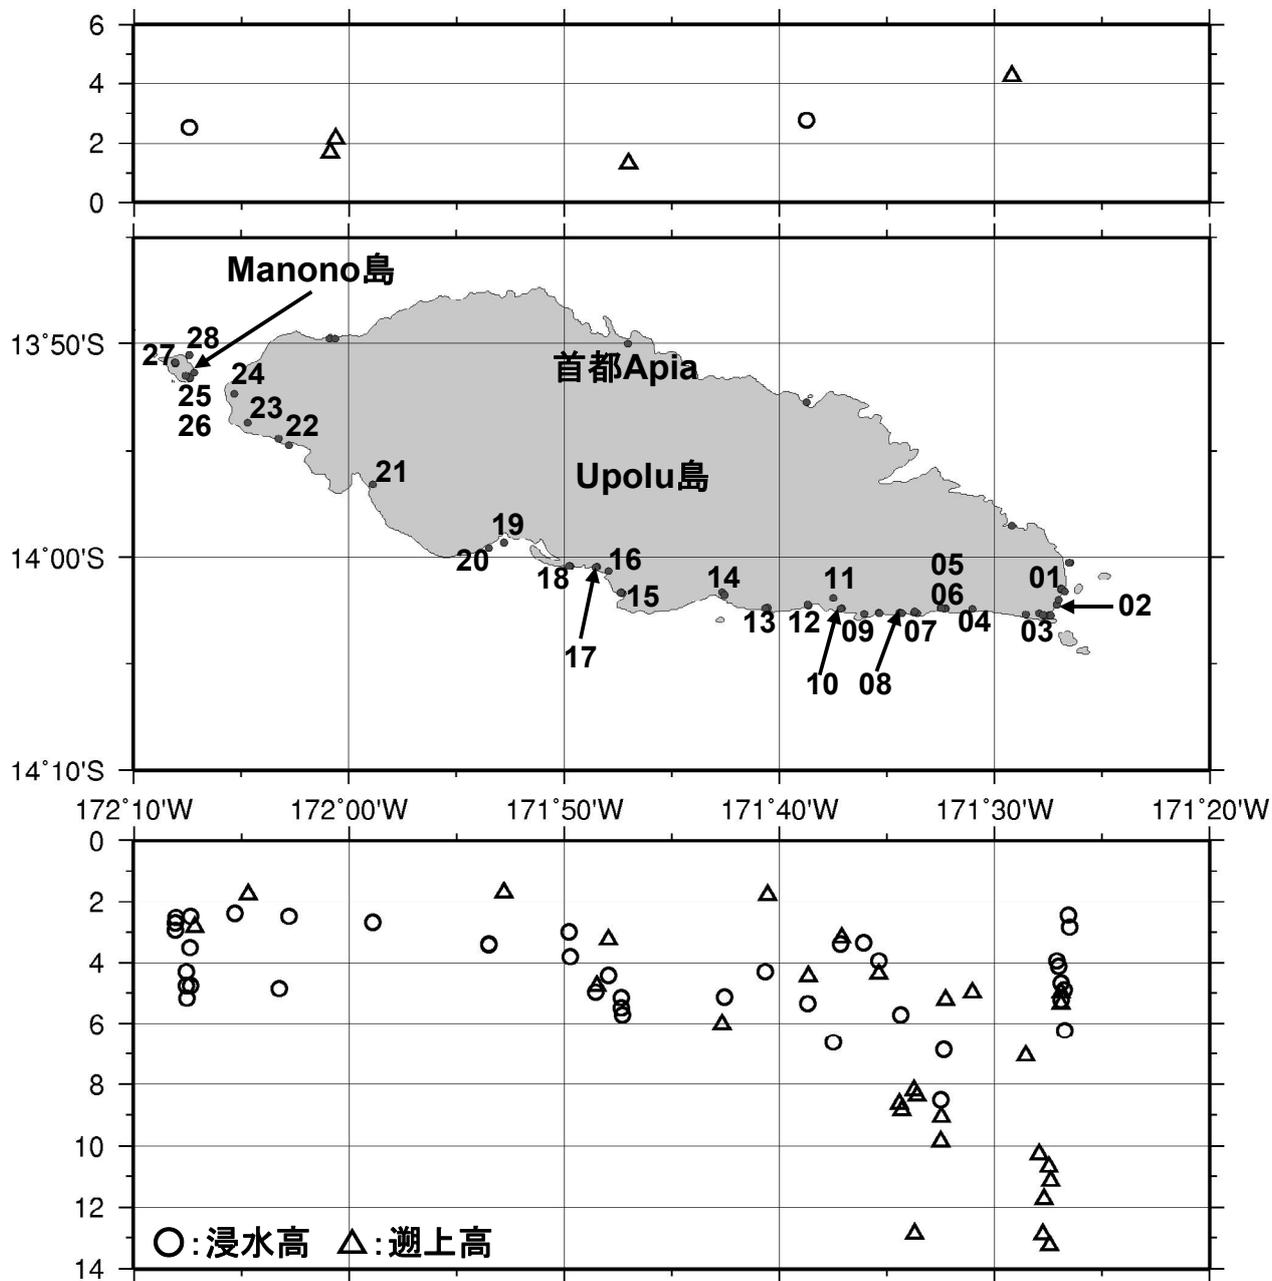
図-3.2 痕跡高の測定結果と調査地点の位置

著者らを含む国際津波調査団が計測した痕跡高は、図-3.2および付録1のとおりである。サモア独立国のUpolu島およびManono島沿岸で、計74個の痕跡高を計測した。なお、図-3.2では、著者らが調査を実施した28地点をプロットし、図の下に地名を記載した。番号のない地点は、著者ら以外の国際津波調査団が計測を行った場所である。

Upolu島では、南東岸のSatittoaから南岸中央部のCoconuts Beach Resortまでが、浸水高が4.0 m以上と高かった。特に、SatittoaからVavau Beach Bungalowに至る沿岸では、浸水高が6.0 m以上、遡上高が10.0 m以上の地点もあり、非常に大きな津波が来襲したと考えられる。浸水高の最大値はVaigaluの8.50 m、遡上高の最大値はLalomanuの13.24 mであった。一方、南岸でも中央部のTafitoalaより西側、および北岸は浸水高が4.0 m未満と低かった。

Manono島では、南岸のFaleuとPuaiで浸水高が4.0 m以上と高かったが、西岸のApaiおよび北岸のSaluaでは浸水高が3.0 m未満と低かった。FaleuとPuaiの対岸に位置する、Upolu島西部のSamatauやManono-utaでは浸水高が3.0 m未満と低く対照的である。

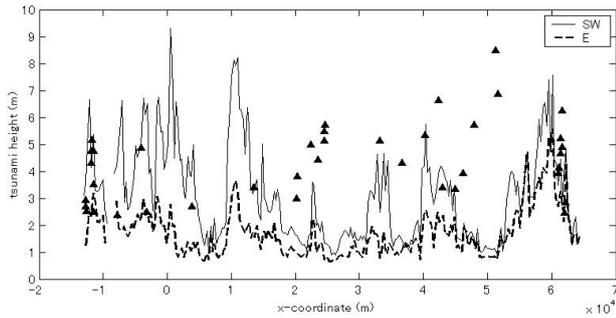
図-4.7 Upolu島南岸における計算結果(実線:南西傾斜, 破線:東傾斜)と現地調査結果(▲)の比較

南西傾斜と東傾斜のどちらの断層モデルによる計算結果も、Upolu島南岸中央部において現地調査結果を過小評価している。断層パラメータの検討や詳細な標高および水深データを利用した遡上計算の実施が必要である。

現地調査結果によると、Upolu島南岸では、東部から西部に向かうにしたがい津波高が低減している。Upolu島南岸の津波高の定性的な分布に関しては、南西傾斜よりも東傾斜の断層モデルの方が再現性は高い。

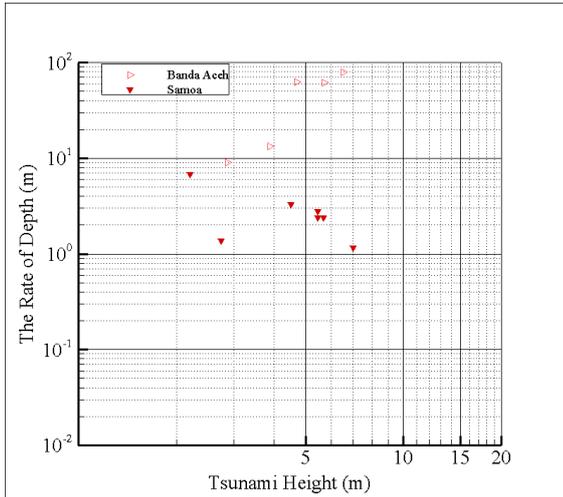
図-5.1 津波高と死亡率 (Banda Acehのデータは、河田(1997)より取得)

図-5.1には、地震津波における死亡率と津波高さとの関係を示す。下向き▲がサモアにおける津波高さと死亡率を表す。右向き△は2004年のスマトラ沖地震津波におけるBanda Aceh市における津波高さと死亡率を示したものであるが、津波高さが同程度の部分を比較してもBanda Acehのほうが、数倍異常死亡率が高いことがわかる。

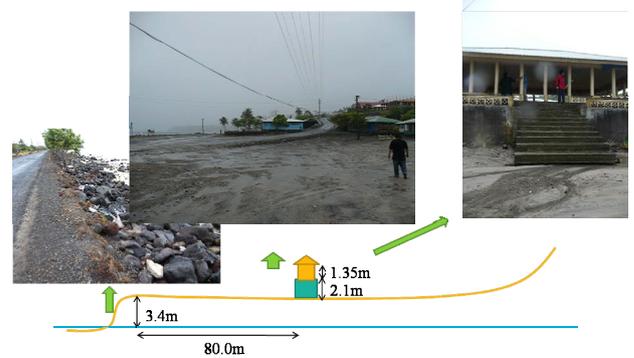
図-5.2 Lepaの近辺

図-5.2、図-5.3に、LepaおよびSaleapaga地区の断面図および周辺状況を示す。この地区は隣あっており浸水深としても5m程度で同程度であった。しかし、死亡率はLepaでは1.2%、Saleapaga (Campも含む)では6.8%であり、5%以上も違っていることがわかる。これは、Saleapagaのほうは後ろが急な斜面になっているため、その場所に逃げ込むことが難しかった可能性が考えられる。写真-5.1は、Banda Acehにおける津波来襲前と後の比較であり、広い範囲にわたって浸水している様子がわかる。これは、津波

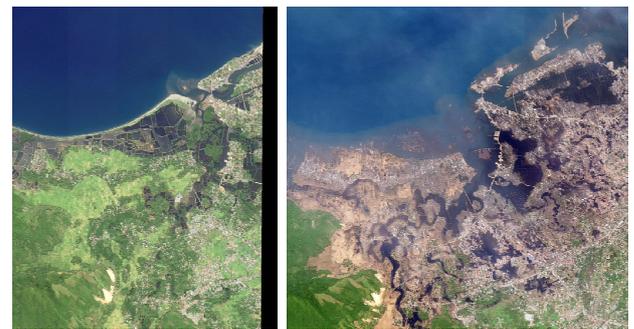
写真-5.1 Banda Acehの津波来襲前と後の比較

高さが大きいことおよび、平坦な土地であったことが要因であった。このことから今回のケースでは、数百m以内に逃げられる場所があることで、死亡率を低減させたと考えられる。
