1. 調査目的と内容

港湾空港の早期復旧をめざし、地震と津波による港湾及び空港の被害の実態と復旧状況を調査する。

(2) 調査団 第2班 釜石・大船渡班

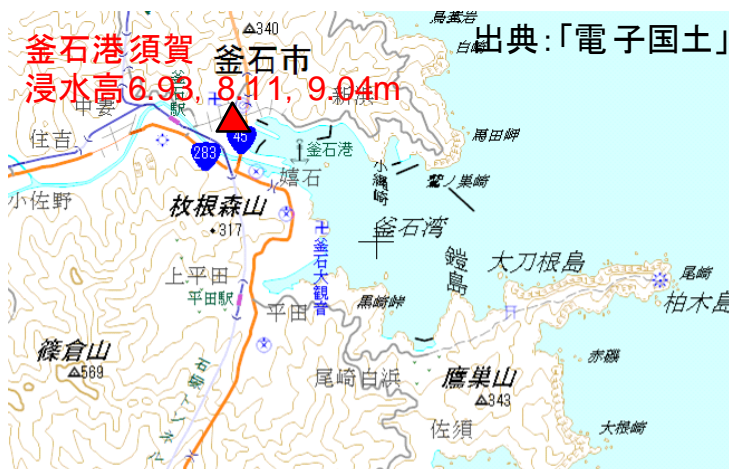
図-1 釜石港及びその周辺

津波と浸水被害 検潮記録によると、津波は地震直後に引き波から始まり 15 時 21 分に 4.1m の高さとなって記録が振り切れているが、釜石港及びその周辺では、大きな津波浸水災害が発生している。この津波によって最初に大渡川が溢れ、浸水域は大渡川と港の周辺に広がり、大渡川に沿って釜石駅あたりまで延びており、明治三陸津波の推定浸水域をやや上回る広さとなっているようである。釜石港奥(須賀地区)の大渡川左岸にある国土交通省の釜石港湾事務所では津波の痕跡高さ 8.11m(浸水深 3.5m)であり、1 階が水没していた。また、同地区の北側にある港湾合同庁舎(海上保安庁)でも 1 階が水没しており、津波の痕跡高さは 6.93m(浸水深 5.72m)であった。ただし、同庁舎の外壁では 9.04m の痕跡高さも認められている。

浸水地域では、港湾内を含めて甚大な被害が発生しており、多くの建物が破壊されている。特に木造の建物は、流されて大きく破壊されているものが多い。鉄筋コンクリートの建物は、浸水していても倒壊に至っていないものはなく、港内の飼料や穀物の大型サイロも浸水しているが、建物全体の被害には至っていない。多くの自動車が流され、壊れた建物の残骸とともに道路をふさいでいる。

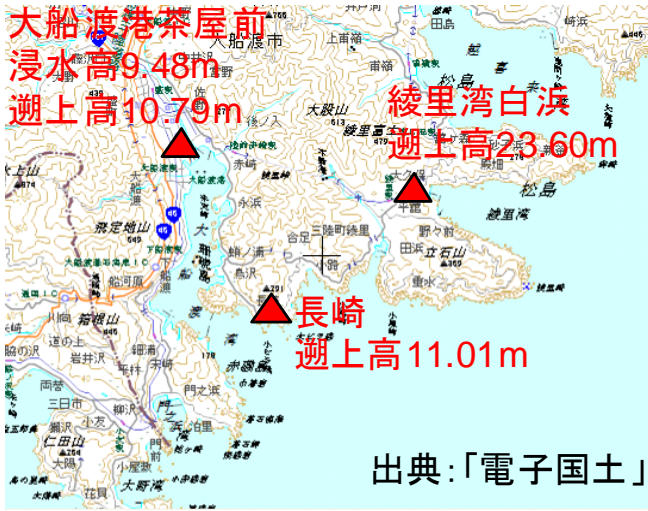
図-2 大船渡周辺

津波と浸水被害 検潮記録によると、津波は地震直後に引き波から始まり、15時15分に3.2mの高さとなり、記録が振り切れている。大船渡港周辺での津波は非常に大きく、浸水域は、過去の津波による浸水域を超えているようであり、被害は大船渡湾周辺全域に及び甚大である。津波高を測定した大船渡港の茶屋前地区の大船渡商工会議所ビルは、2階まで完全に浸水しており、大きな丸太が窓に突き刺さっているすざまじい光景であった。ここでは津波の痕跡高さ9.48m(浸水深8.46m)であり、茶屋前地区の工場などは流木や瓦礫で埋まっているように見えた。

茶屋前地区から西の大船渡駅北側では、大船渡保育園付近まで遡上しており、津波の痕跡高さは10.79m(遡上高さ)であった。大船渡駅周辺は、木造の家屋はことごとく破壊されて、線路も分からないような瓦礫の山となっ

大船渡市内であるが、大船渡湾外の太平洋に面する長崎地区では津波痕跡高さは11.01m(遡上高さ)であり、綾里湾白浜地区では23.60mであった。いずれも非常に大きく、M9.0の地震による津波の巨大さがよく分かる。
