## 1. 調査目的と内容

港湾の早期復旧をめざし、津波による港湾の被害の実態と津波の痕跡高さを調査する。

港湾空港技術研究所 栗山善昭・加島寛章・伴野雅之  
国土交通省国土技術政策総合研究所 泉山拓也

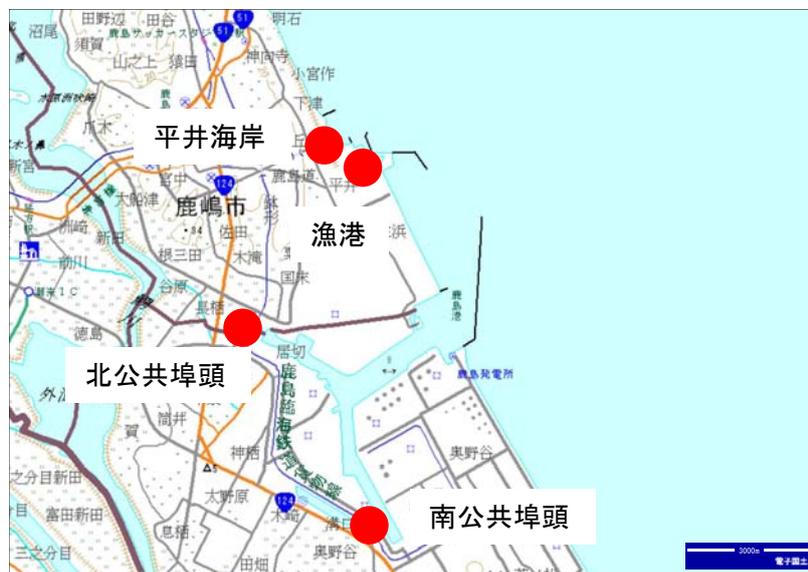
図-1 鹿島港調査地点

目視では防波堤の大きな損傷は見られなかった。

津波の痕跡高さ

南公共埠頭 6.8m (浸水深 2.8m)

北公共埠頭 4.7m (浸水深 1.9m)

漁港背後 3.6m (浸水深 0.8m)

平井海岸(港外) 5.1m

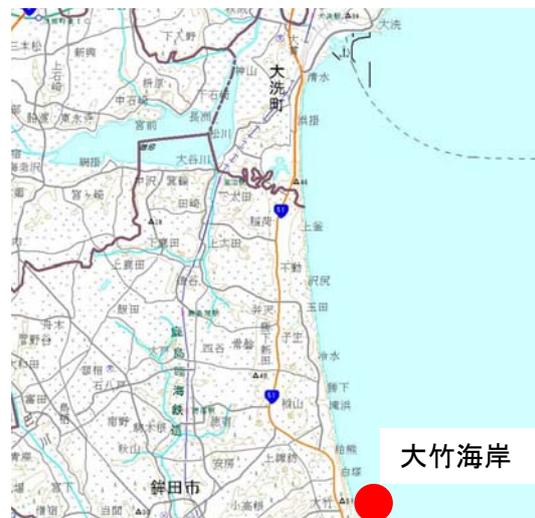
図-2 大竹海岸調査地点

津波の痕跡高さ 8.1m (遡上高さ)

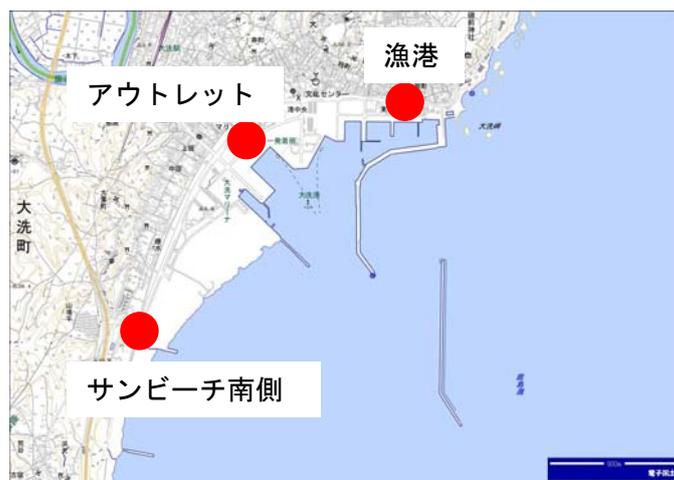
図-3 茨城港 (大洗港区) 調査地点

目視では防波堤の大きな損傷は見られなかった.

津波の痕跡高さ

漁港背後 4.8m (浸水深 2.0m)

アウトレット 3.2m (浸水深 1.2m)

サンビーチ南側 (港外) 4.4m

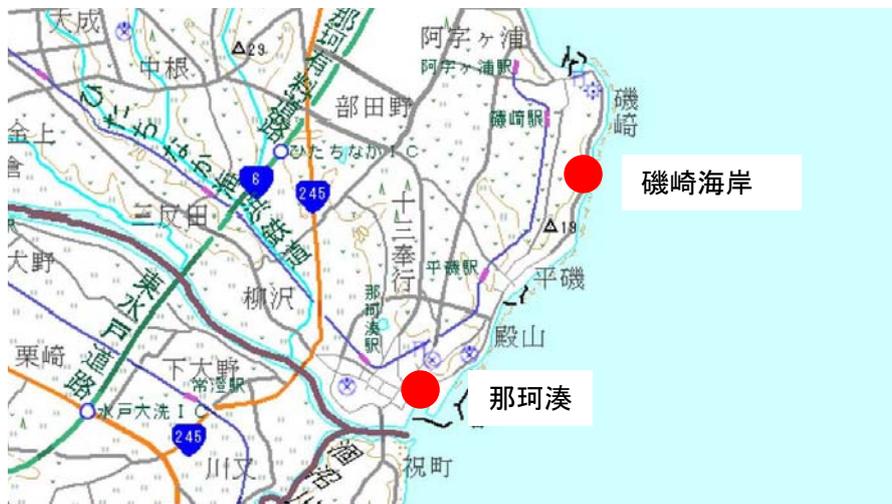
図-4 那珂湊港, 磯崎海岸調査地点

津波の痕跡高さ

那珂湊漁港背後 3.8m (浸水深 1.5m ; 港背後住民からの聞き取り)

磯崎海岸 4.9m (遡上高さ ; 海岸背後住民からの聞き取り)

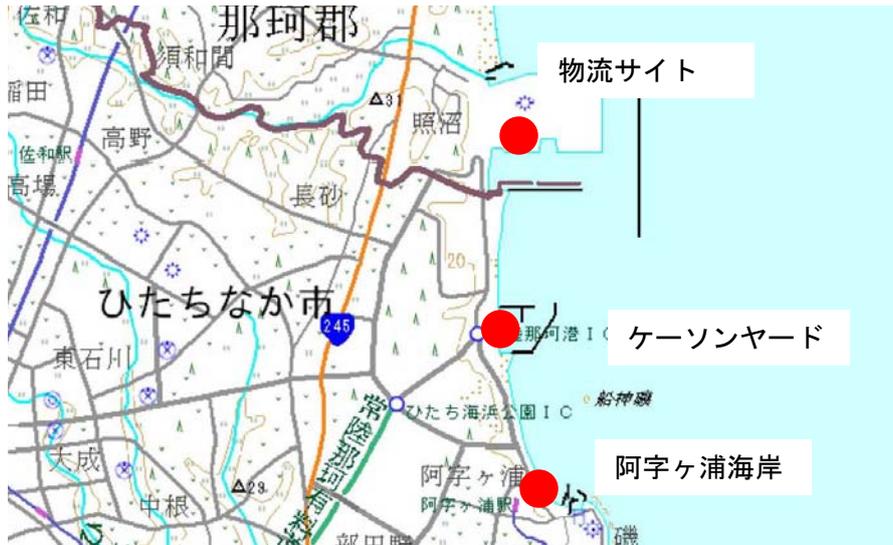
図-5 茨城港（常陸那珂港区）調査地点

目視では防波堤の大きな損傷は見られなかった。

津波の痕跡高さ

物流サイト 4.7m (浸水深 1.8m)

ケーソンヤード 5.1m (浸水深 1.5m)

阿字ヶ浦海岸 (港外) 4.0m (遡上高さ ; 背後住民からの聞き取り)

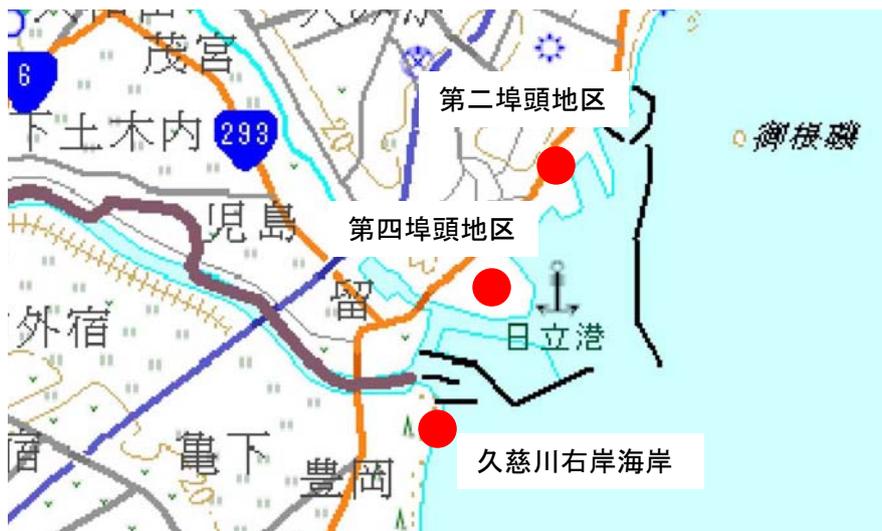
図-6 茨城港（日立港区）調査地点

目視では防波堤の大きな損傷は見られなかった。

津波の痕跡高さ

第二埠頭地区（県倉庫） 4.5m（浸水深 1.1m）

第四埠頭地区（日立コンテナ埠頭） 4.5m（浸水深 1.6m）

久慈川右岸海岸（港外） 5.5m
