平成 30 年台風 21 号被害調査の概要(神戸港・大阪港)

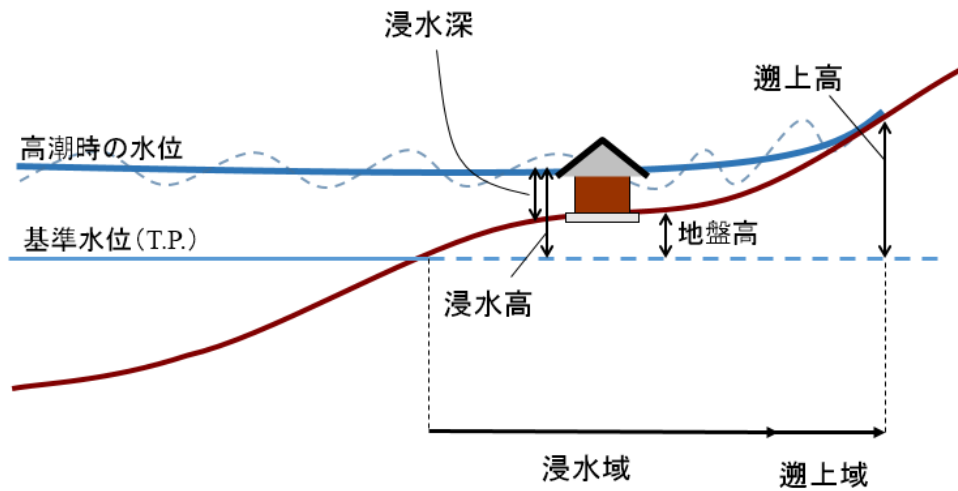
図1 浸水深, 浸水高, 遡上高の定義

図 1 は浸水深，浸水高，地盤高の定義であり，図 2 と図 3 は六甲アイランドとポートアイランド（ハーバーランド含む）の浸水高（基準水位 T.P.からの高さ）と浸水深（地盤上の浸水深さ）である。図中には、「浸水高（浸水深）」として表示している。一部，遡上高（Run up height）を計測した場所は，浸水深がゼロとなるので，”R 浸水高”と表示している。
