TECHNICAL NOTE of
National Institute for Land and Infrastructure Management

TECHNICAL NOTE
OF
THE PORT AND AIRPORT RESEARCH INSTITUTE

台風1330号にともなう高潮等によるフィリピンの港湾および その周辺地域における被害調査報告

Damage to Ports and their Surrounding Areas in the Philippines
due to Storm Surge and Waves of 2013 Typhoon Haiyan

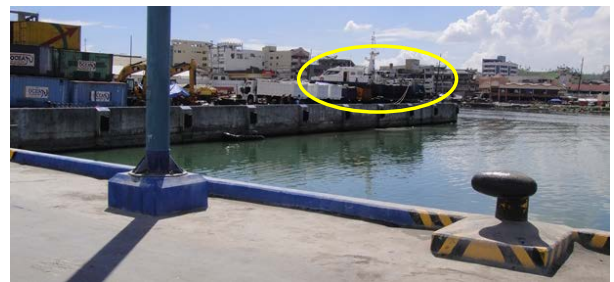
写真-4.1がエプロンに取り残された船であり、第2回調査のときもそのままであった。岸壁の高さは港内の地区によって異なり、事務所の周りはDL+3.1m程度である。事務所の1階の床はこれより0.5m程度高く、当時の天文潮位がDL+0.0m程度であったことから、3.6mを超える高潮が来襲したことになる。**図-1.1**よりも空間分解能を上げた**6章**の高潮推算値も4.0m程度でこれに近い。

写真-4.1 タクロバン港の岸壁に取り残された船
(第1回調査)

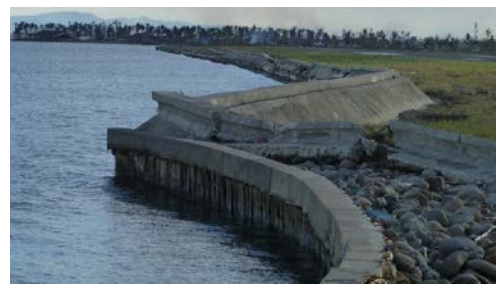
これらを踏まえて踏査すると、空港の東側の堤防には、**写真-4.2**に示すような、陸側への決壊や法尻地盤の洗掘が見られた。空港の北端では、**写真-4.3**に示すように、

写真-4.2 タクロバン空港の堤防（第1回調査）

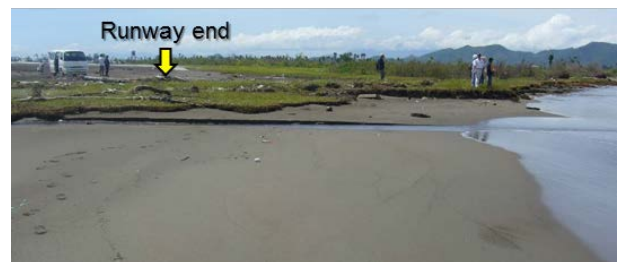
汀線が着陸帯の間際まで後退していた。また、着陸帯の東側のエプロンで草が北西に倒れ、着陸帯の西方の通信施設では西向きの流れで地盤が洗掘されているのを確認した。これらは証言にあった西向きの流れと合致する。

写真-4.3 タクロバン空港の北端（第2回調査）

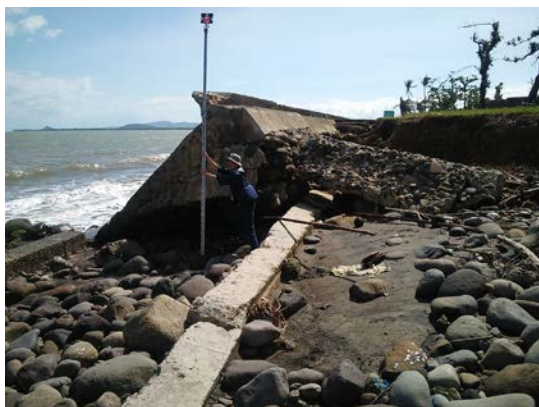
タクロバンに南に位置するパロの海岸でも、写真-4.4に示すように、護岸の決壊、法尻地盤の洗掘、中詰石の後背地への飛散が見られた。この護岸の高さはDL+3.4m程度である。この公園の南隣には写真-4.5に示すホテルがある。床面の高さがDL+3.2m程度の1階では、コンクリート・ブロックと化粧版からなる厚さ15cmほどの隔壁が破れていた。浸水位を示す痕跡は見つからなかった。

写真-4.4 マッカーサー上陸記念公園の護岸
(第2回調査)

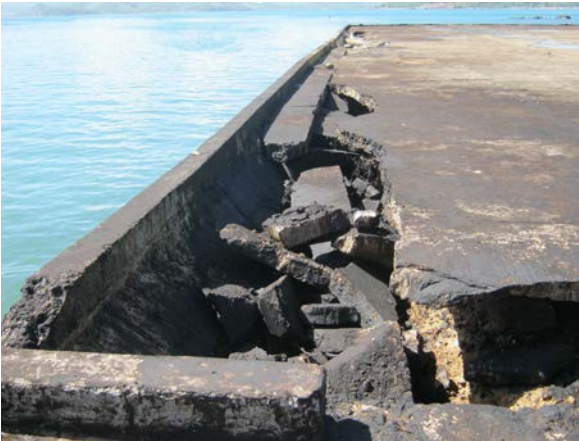
- ・ 港湾公社の港の北側に隣接する栈橋に接岸していたバージから油が流出し、時刻は不詳だが事務所にも到達した。台風直後はその油の跡が建物の中にも残っていたが、清掃をしたため今は明瞭ではない。
- ・ 突堤型の栈橋の床板は、台風前から陥没している箇所があったが、台風でさらに破壊が進行した。埋立護岸は、吸い出しによって広範囲が陥没した。

これらを参考に事務所と荷役施設を踏査した。写真-4.6において、右手(北側)の岸壁や岩場が油で黒ずんでいるのが分かる。事務所の右隣の建物では、海に面した厚さ約15cmのコンクリート外壁の一部が壊れていた。事務所とその右隣の建物において、明瞭な浸水の痕跡を見つけることはできなかったが、関係者からのヒアリングを通じて最も確からしい3点を選び、その高さを計測すると、DL+4.8～5.1mであり、これは高潮偏差で4.1～4.4mに相当する。6章の高潮推算値も4.0m程度でこれに近い。写真-4.7が吸い出しで壊れた埋立護岸である。

写真-4.7 エスタンシア港（港湾公社）の吸い出された護岸

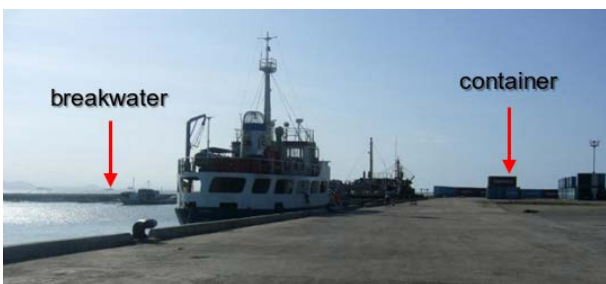
写真-4.10 クラシ港の埠頭

埠頭の様子を写真-4.10に示す。左奥に見える防波堤がシブヤン (Sibuyan) 海からの波浪をさえぎる役割をした。岸壁の天端を測るとDL+2.9mであり、これは台風接近時の天文潮位より2.1mほど高い。岸壁の一部は斜路になっていて遡上しやすく、事務所の地盤は岸壁よりやや低い。それにも関わらず事務所が浸水しなかったことは、エスタンシア港のような顕著な高潮が発生しなかったことを意味する。図-1.1の高潮偏差は顕著でなく、これより空間分解能を上げた6章の推算値でも0.7m程度と小さい。

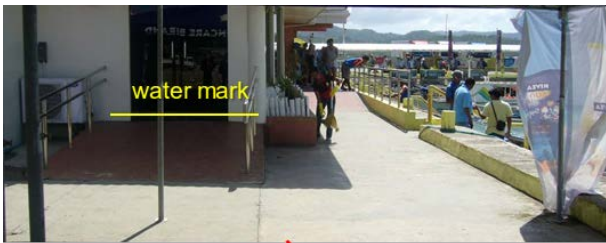
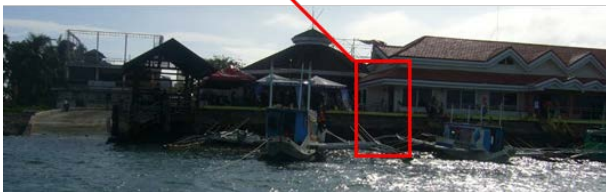
写真-4.11にターミナルビルとその周辺の様子を示す。この浸水位を測量したところDL+3.7mであり、浸水時の24時の天文潮位より2.4mも高いことが分かった。ところが、図-1.1で高潮偏差は顕著でなく、6章の推算値も0.5mと小さく、何れも台風が最接近した昼間に最大となった。現地で観察された高潮の概況を再現するには、6章の数値計算で考慮されていない他の要素を考える必要がある。

写真-4.11 カティ克蘭港の岸壁とターミナルビル

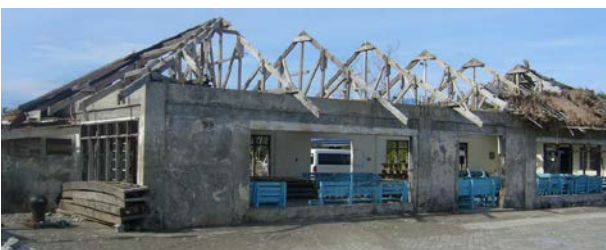
写真-4.12 リパタ港の旅客ターミナル

これらの情報を参考に踏査を行った。写真-4.12は旅客ターミナルビルであり、屋根や窓が壊れている。この建物の隣に事務所があり、浸水当時の写真を見ながら浸水高を計測するとDL+3.4~3.7mであり、当時の天文潮位(DL+0.8m)より2.6~2.9m近く高い。図-1.1で高潮偏差は顕著でなく、6章の推算値も0.9mと小さく、波浪による効果などといった他の要素を考えないと説明がつかない。

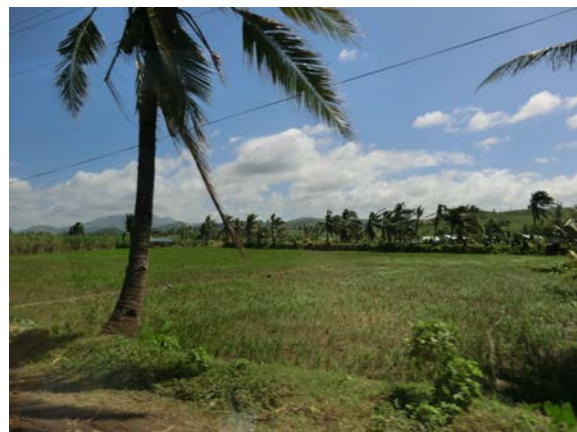
エスタンシア港からクラシ港の移動区間については、に示すように道路沿いの椰子の木の中には、幹が倒れたり、特定の方向の葉だけがちぎれたりしたものがあった。それらの方角は概ねそろっており、海から陸（北から南）に吹いた強風によるものと考えられる。木々は、列をなして立っているところもあったが、日本の防風・雪・砂林ほどの密度はなく、また、石垣島等にある防風石垣も見られなかった。建物については、コンクリート製のもののは都市部を除き少なく、写真-4.15に示すように道路沿いは家屋には木・竹の壁にトタン葺きの家屋が多く、その中には屋根の全てまたは一部が壊れているものもあった。なお、堅牢な構造となっている教会の建物に被害は見られなかった。道路沿いの電柱については、木、モルタル、金属製八角形断面の3種類が見られ、それらの中には転倒・傾斜・折れ曲がったものもあった(写真-4.16)。これら被害が生じている電柱は、概ね海から陸（北から南）に向かって倒れていた。このような風による被害は、移動経路の道路は内陸を通っているため、移動中の車内から見渡せる範囲においては、沿岸部のエスタンシア港やクラシ港の周辺に比較して小さい。

写真-4.14 被害が生じた椰子の木
(エスタンシア港～クラシ港)

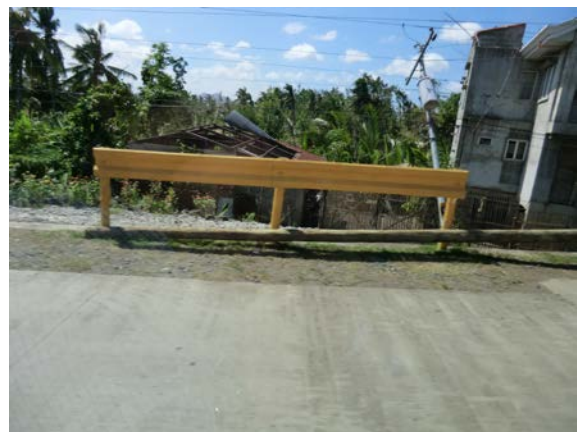
写真-4.15 トタン葺きの家屋
(エスタンシア港～クラシ港)

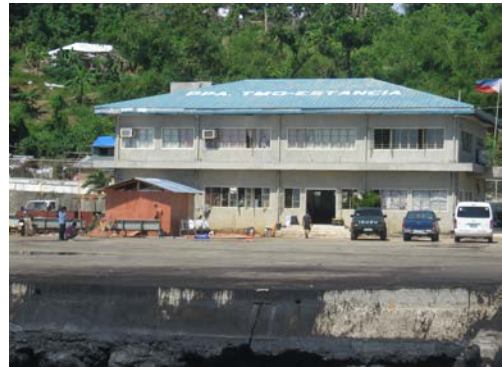
港湾運営事務所は写真-5.2に示すようにRC構造の2階建ての建物である。台風1330号の高潮により1階が浸水し、風による屋根や2階の窓ガラスの破損があったものの、建物の構造には大きな被害がみられず、住民の一時避難には問題なかった。これに対して、事務所に隣接する木造の倉庫 (写真-5.3) およびその背後にある沿岸警備隊の栈橋 (写真-5.4) は台風1330号による高潮や風により半壊していた。

写真-5.2 港湾運営事務所（エスタンシア港）

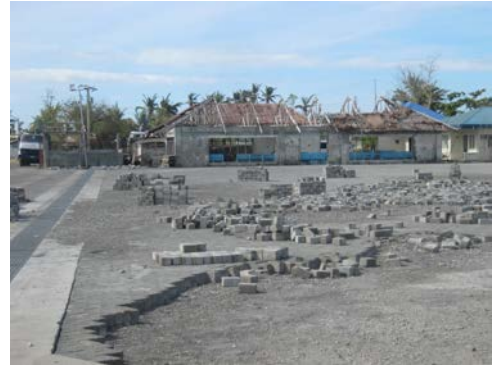
以前、旅客船が就航しており、写真-5.16に示すように旅客ターミナルが港湾運営事務所の前に残っていた。旅客ターミナル内の様子は写真-5.17に示すとおりであり、待合スペースは一定程度の広さがある。構造はRCだが、屋根が萱葺きであったため風により飛ばされており、窓ガラスが割れていた。

写真-5.16 旅客ターミナル（中央）と港湾運営事務所（右側）（リパタ港）

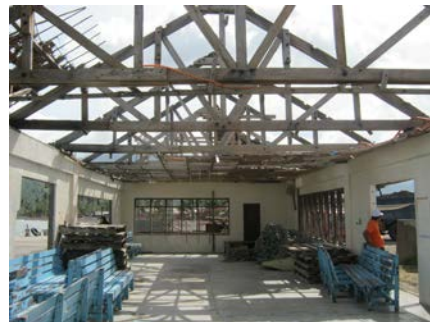
写真-5.17 旅客ターミナル内（リパタ港）

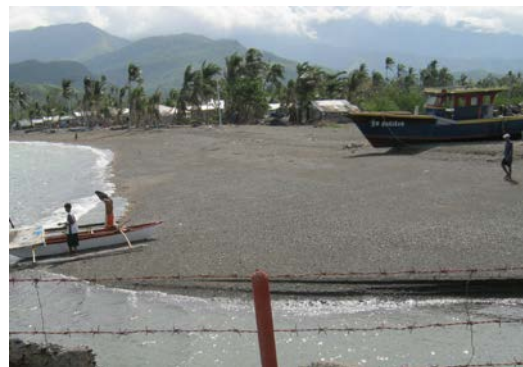
隣接する砂浜上に、写真-5.19に示すようにトタン造り（写真-5.19の奥の茂み内の白い建物）の集落があり、台風1330号の風により一部破損していた。

写真-5.19 周辺の集落（白いトタン造りの建物）（リパタ港）

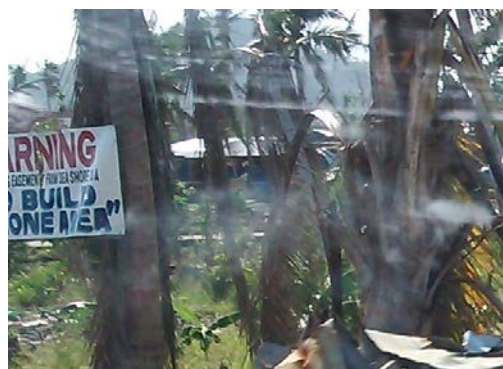
被災後、最も被害が大きかったタクロバン港の周辺では、海岸線から40mの範囲は住宅建設が禁止された(写真-5.30参照)。復旧にあわせて集落の場所を高台に移させることは重要である。しかし、多くの場所で適当な高台がなく、漁業活動のために海岸から遠く離れて生活することが困難であるため、住民が高潮時に高層の建物へ避難できる手段の確保が重要と考えられる。

写真-5.30 住宅建設禁止エリア(タクロバン市街)

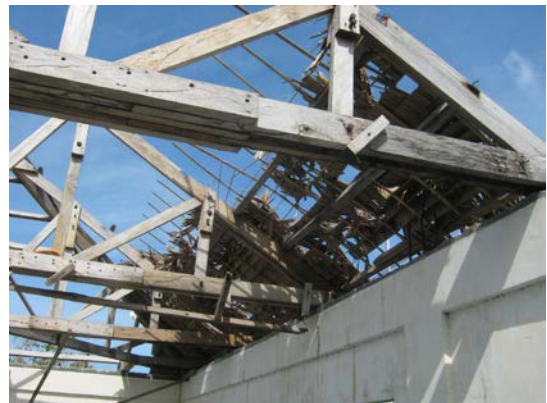
旅客待合所は、ドマギット港(③)、リパタ港(④)およびカティ克蘭港(⑤)の3つの港湾にあり、すべてRC構造であった。ドマギット港およびカティ克蘭港では、港湾運営事務所の1階部分に設置されており、旅客待合所に避難しても浸水がある場合には、港湾運営事務所への移動を余儀なくされると考えられる。また、リパタ港では旅客待合所が単独で設置されていたが、写真-5.31および写真-5.32に示すように、風により建物の屋根と窓ガラスが破壊され、避難者が安全に滞在できない状況であった。

写真-5.32 旅客待合所の萱葺き屋根 (リパタ港)

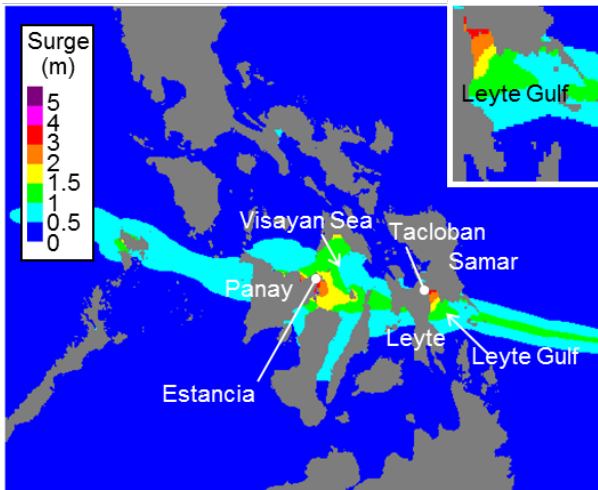
図-6.4 台風1330号による最大高潮偏差

図-6.4は、図-6.3に示した2km間隔の格子に対して台風1330号の高潮を推算した結果である。台風の進路に沿って高潮偏差が0.5m以上の海域が帯状に伸び、水深の浅いヴィサヤン海ではその幅が南北に広がっている。タクロバンとエスタンシアの周辺では3mを超えている。

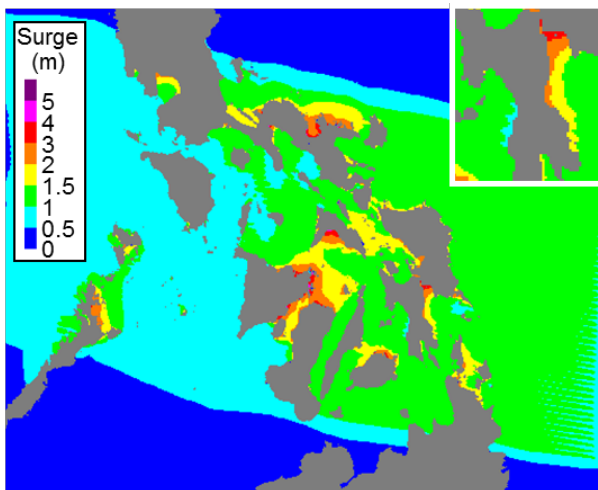
図-6.5 モデル台風群による最大高潮偏差

フィリピン中部の高潮リスクを概略的に把握するために、図-6.1に示したように、台風1330号のコースを経度で南に2度、北に3度の範囲で0.1度ずつずらしたモデル台風を設定し、それぞれの台風で生じる高潮偏差を求めた。その最大値を図-6.5に示す。広範囲で1mを超え、タクロバンやエスタンシアの周辺以外でも3mを超える値が得られた。なお、コースの範囲の北と南の端の付近では、さらに北と南のコースを追加することで大きな値が得られる可能性がある。

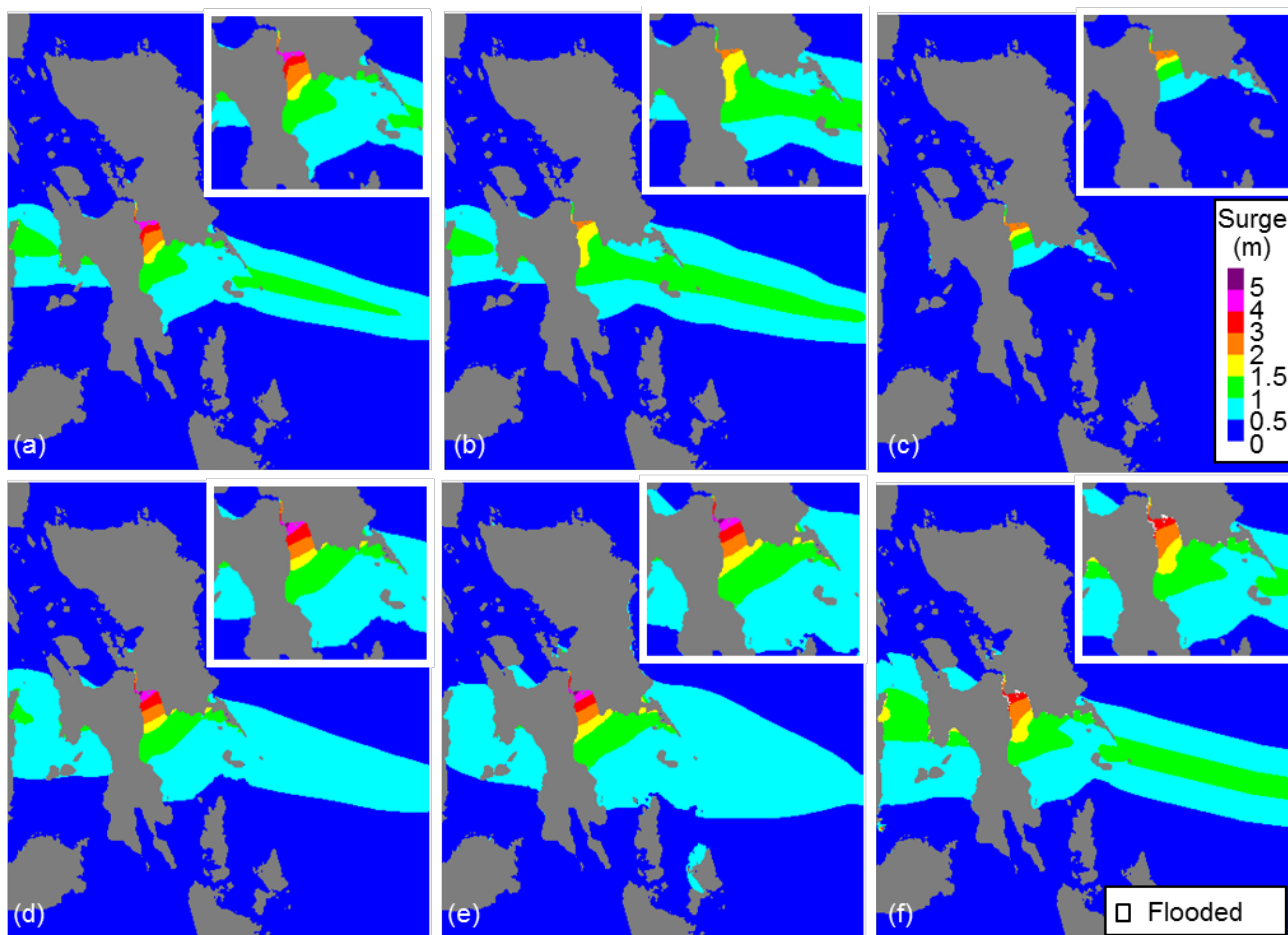
計算領域をレイテ湾周辺に絞り、1km間隔の格子で高潮を推算した結果を図-6.6に示す。(a)は通常の方法（海面で気圧と風の変化を与え、海岸線は壁境界）による結果である。高潮偏差はレイテ湾の北半分で1m以上、タクロバン周辺では3m以上となった。タクロバンの北にある海峡については、幅が格子で1つか2つしかなく、レイテ湾の高潮が海峡のある程度奥まで影響したことを示唆するものの、その距離や高潮偏差の定量的な議論は難しい。

図-6.6(b)は、海面で気圧の変化のみを与え、風速は0m/sで一定として推算した結果であり、吸い上げ効果とそれに続く動的な効果を表したものである。高さ約1mの峯が台風の目に追従して西進し、タナワン (Tanauan) 付近の海岸で行く手を妨げられ、北のタクロバンに向かって進んだ峯が水深の減少に伴って増幅したと読み取れる。

図-6.6(d), (e)は、(a)に対し最大風速半径をそれぞれ2倍、3倍にしたものである。タクロバン周辺の高潮偏差は(a)よりやや大きくなるものの、図-6.7に示すように高潮の継続時間が長くなり実現象とかけ離れてしまう。

図-6.6(f)は、(a)に加え、陸上への氾濫も考慮して推算した結果である。高潮推算モデルのみを実行しているため、越波や打ち上げは考慮していない。1km間隔の格子と粗いため、陸上地形の再現性はよくない。それでも、タクロバン周辺で浸水する様子は表現できている。

図-6.6 台風 1330 号によるレイテ湾周辺の最大高潮偏差の分布

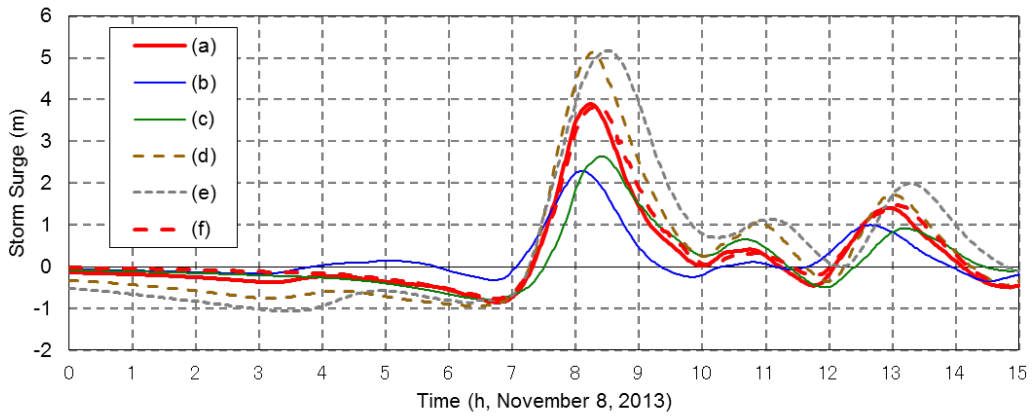
これら図-6.6(b)と(c)の最大高潮偏差は必ずしも同時に生起してはいない。図-6.7は、タクロバンにおける図-6.6(a), (b), (c)の条件下の高潮偏差の時系列変化を示したものであり、気圧起因のピークと風起因のピークには30分程度の時間差を確認できる。気圧と風の両方を考慮した場合の最大偏差は約3.9mで、現地のヒアリングで推定したタクロバン港における浸水高と対応しており、また、高潮が急に氾濫し短時間で引いた状況を定性的には表現できている。

図-6.7 台風1330号によるタクロバンの高潮偏差の時系列変化

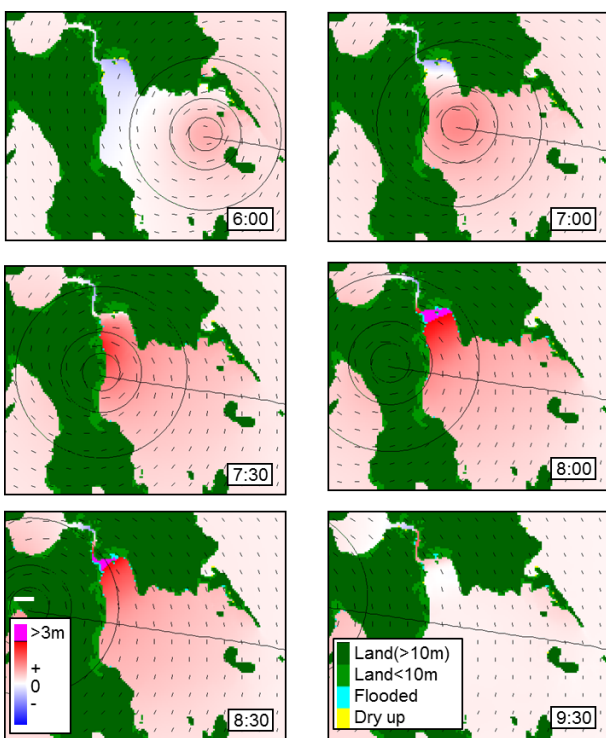
さて、タクロバン空港は、滑走路が概ね南北に伸び、その東側の海岸の大半には護岸が整備され、その一部区間が台風時に倒壊した。空港関係者によると、6時頃、7時頃、8時頃にそれぞれ浸水が生じ、8時頃が卓越していた。そこで図-6.8に、代表的な時刻の気圧・風・高潮偏差の平面分布を示す。6時と7時に周辺海域では、北～北東の風が吹き、高潮偏差は負、という計算結果である。可能性の一つとして、この北寄りの風で湾内に生じた波が滑走路の北側から遡上したことが考えられる。そして、7時から8時にかけて、風向は南東に変わり、高潮偏差も急上昇して+3mを超え、波高も後述するとおり2m前後に達する、という計算結果である。これが滑走路の東側からの浸水に対応するものであると考えられる。

図-6.8 代表的な時刻の気圧・風・高潮偏差の平面分布

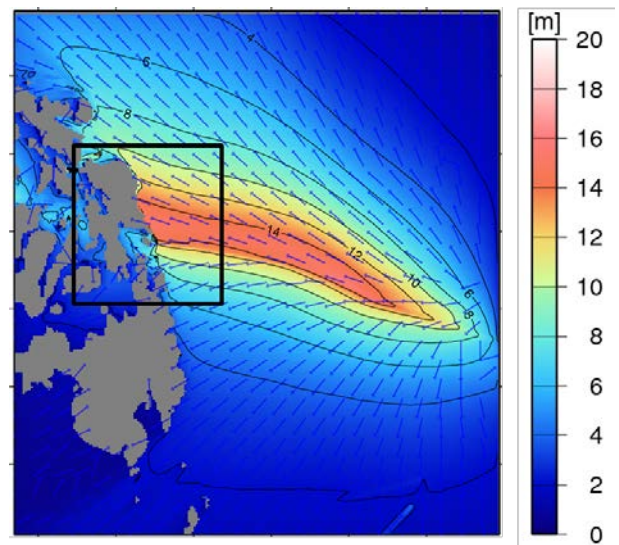
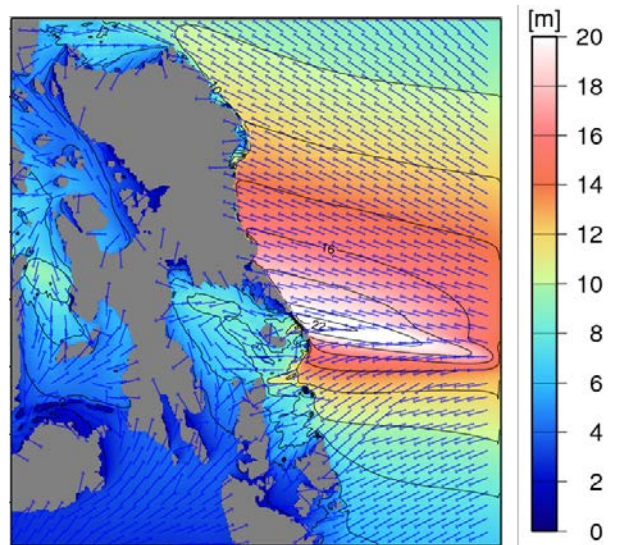
波浪推算には図-6.9に示す2つの計算領域を用いた。レイテ湾の外の有義波高は、10km間隔の格子の第1領域では14~16m、1km間隔の第2領域で18~20mに達した。図-6.2で示したように台風1330号の最大風速半径は約20kmと小さく、10km間隔では風場を緻密に表現することができない。その一方で、極めて強い風場における波浪推算のソース項の応答については議論の余地があるだろう。レイテ湾の縁では地形性碎波や小島による遮蔽によって波高が低下し、レイテ湾内では10m以下になっている。タクロバン周辺では岬にも遮蔽されて2m程度である。

図-6.9 レイテ湾周辺の最大有義波高とピーク波向の分布

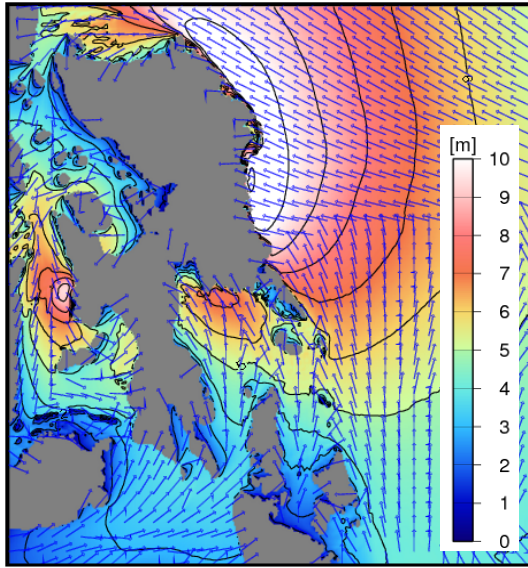
図-6.10 高潮偏差がピークのころ（11月8日8時）の有義波高の分布

図-6.10はタクロバンで高潮偏差がピークに近い8時の有義波高の分布を示す。第2領域において、レイテ湾の北部では7mを超える海域もあるが、タクロバン周辺では2m程度であった。

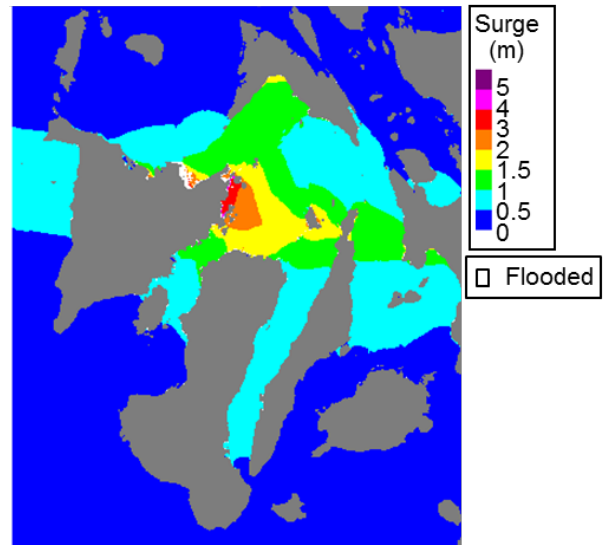
図-6.11 パナイ島周辺の高潮偏差の分布

パナイ島周辺もレイテ湾周辺と同様に1km間隔の格子で高潮を推算した結果を図-6.11に示す。パナイ島では台風の経路から離れた南西部を除くと0.5m程度かそれ以上となり、エスタンシアを含む北東部では3mを超えた。

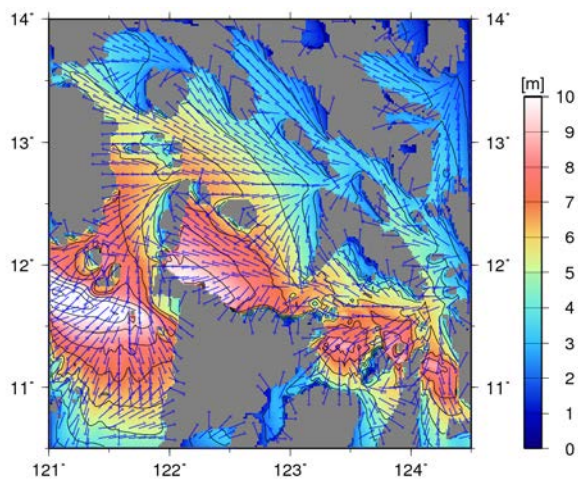
図-6.13 パナイ島周辺の最大有義波高およびピーク波向の分布

パナイ島周辺の波浪推算は、図-6.13に示す計算領域（格子間隔は1分）に対して行った。エスタンシアは、岬や島に北側を囲まれており、波高はそれほど高くなった。パナイ島、セブ（Cebu）島などの間も距離が短いため、強風が吹いても波浪があまり発達しなかったものと考えられる。一方、パナイ島の北西部では沖合で10mに達している。西海岸に位置するリパタ港では、現地調査によって波浪による港湾施設の被害が確認されている。
