港湾空港技術研究所 資料

No.1321 June 2016

海面処分場における杭基礎の適用性
—未処理廃棄物地盤における打設実験と杭周面透水試験—

Applicability of piled foundation at confined disposal facilities in coastal area – in situ demonstration for pile-driving and impermeable performance at untreated wastes ground–

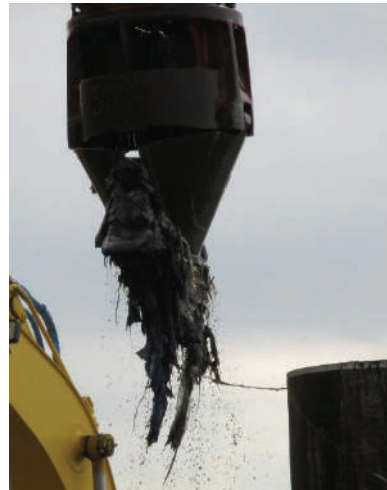
写真-1 ハンマーグラブによる廃棄物の排出

杭先が約A.P. -8.0mより深くなるとコンクリートガラの影響により、打込みが困難な状況となったが、打撃を与え続けることにより、なんとか所定の深さまで打設できた。杭内部に入っている廃棄物はハンマーグラブを用いて排出した(写真-1, 写真-2)。しかしながら、杭内部をカメラ観察した結果、多数の廃棄物片が杭底に残っていることが確認された(付録-3を参照)。

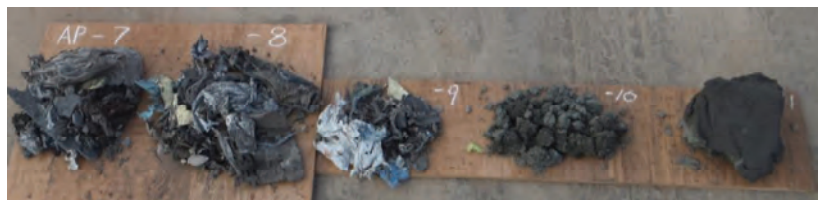
付録写真-2.1 試験杭1からの掘削土. A.P. -7m (左端) からA.P. -11m (右端) までの推移

ハンマーグラブによる杭内部からの掘削土の推移 (A.P. -7m~-11mの範囲) を付録写真-2.1に示す. 廃棄物層から粘土層に変化していく様子がわかる.

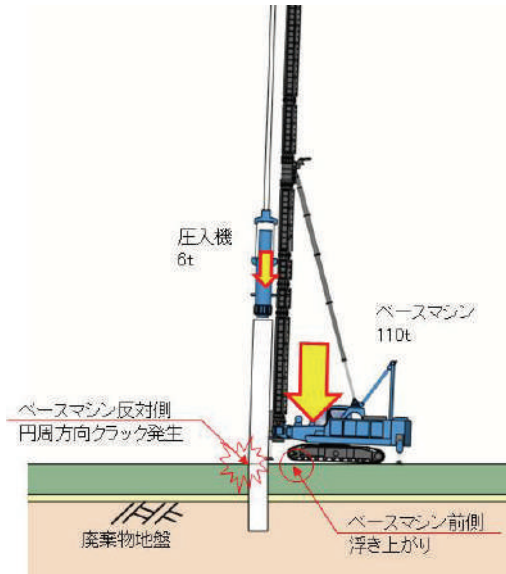
付録図-2.6 PHC杭の施工状況図

PHC杭の打設では、杭打機の正面方向と側面方向から鉛直性を誘導しながら作業した。試験杭2での経験から、オーガースクリューを2.5m先行削孔させて杭を圧入したが、途中で貫入が困難な状況になった。そこで、ベースマシン（三点杭打機）の自重を使って（付録図-2.6）、ベースマシンの前側が少し浮き上がる程度まで負荷をかけたが貫入の進捗が悪く、3.5m貫入したところで、ベースマシンと反対側の原地盤と同程度の高さ（偏心したときにモーメントが集中する位置）において、PHC杭に円周方向のクラックが発生してしまった（付録写真-2.4）。や

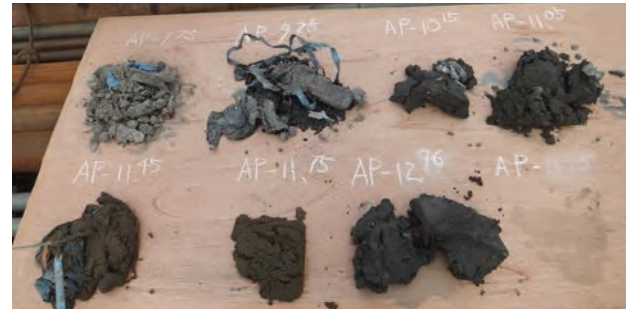
付録写真-2.6 深度毎の掘削土砂。A.P. -7.75m (左上) からA.P. -12.76m (右下) までの推移

ハンマーグラブによる掘削土を付録写真-2.6に示す。廃棄物層から砂層を介して粘土層に推移していく様子が

わかる。また、粘土層を掘削している間にも、掘削土には常に廃棄物が混じっている状態であった(付録写真-2.7)。

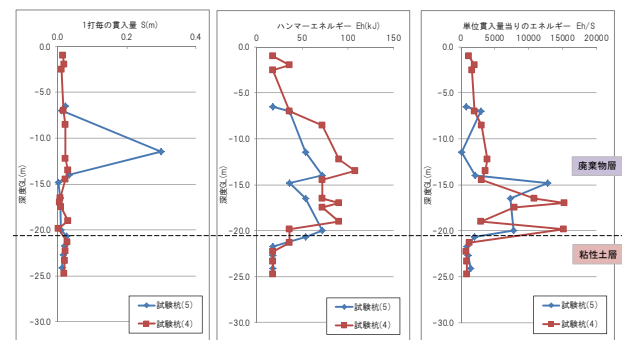
付録図-2.8 打設深度に対する1打撃あたりの貫入量S, 打撃エネルギーEh, 貫入量あたりに要したエネルギーEh/Sの深度分布図

た。杭の打設には、油圧ハンマNH-100 (ラム重量10t) を用いた。打設エネルギーEhは、打設記録として得られるラムの自由落下高さにラム重量を乗じて算出することができる。打設深度に対する1打撃あたりの貫入量S, 打撃エネルギーEh, 貫入量あたりに要したエネルギーEh/Sを付録表-2.5に示す。また、これを深度方向の分布図として示したものを付録図-2.8に示す。

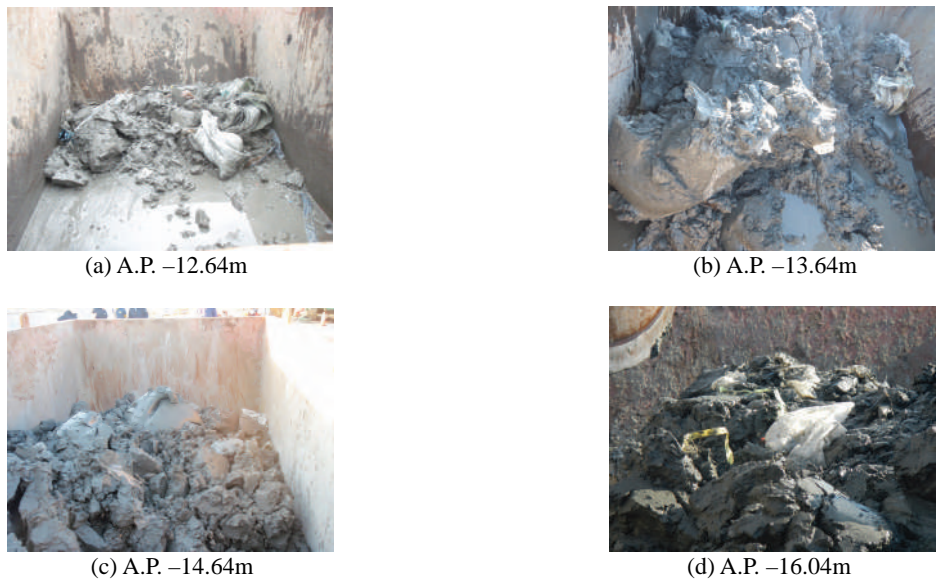
付録写真-2.9 粘土層掘進時の掘削土の状況

ハンマーグラブによる掘削土を付録写真-2.8に示す。廃棄物層から砂層を介して粘土層に推移していく様子がわかる。これより下にある粘土層を掘削している間にも、掘削土には常に廃棄物が混じっている状態であったことから(付録写真-2.9)、廃棄物が連れ込まれていたことがわかる。

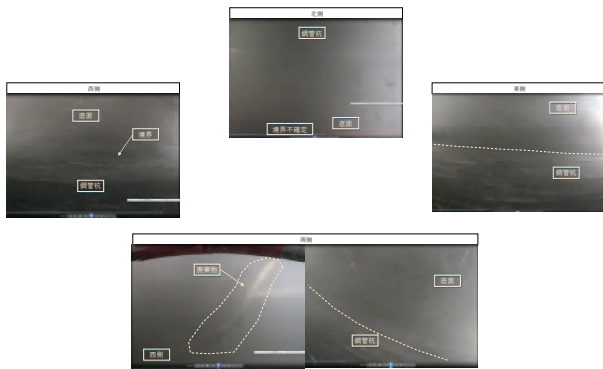
付録写真-3.2 カメラ観察画像（試験杭2の1回目）

杭先端が粘土層に1m根入れされた状態での杭先端部における水中カメラ観察画像（1回目観察画像）を付録写真-3.2に示す。わずかではあるが、廃棄物が取り切れずに残されていることが確認できた。

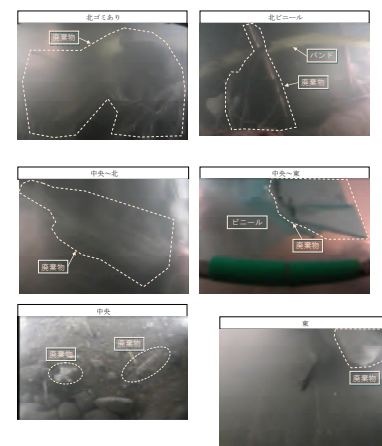
付録写真-3.4 カメラ観察画像（試験杭4の1回目）

杭先端が粘土層に0.5m根入れされた状態での杭先端部における水中カメラ観察画像（1回目観察画像）を付録写真-3.4に示す。杭先端に大量の廃棄物が残っている様子を確認できる。

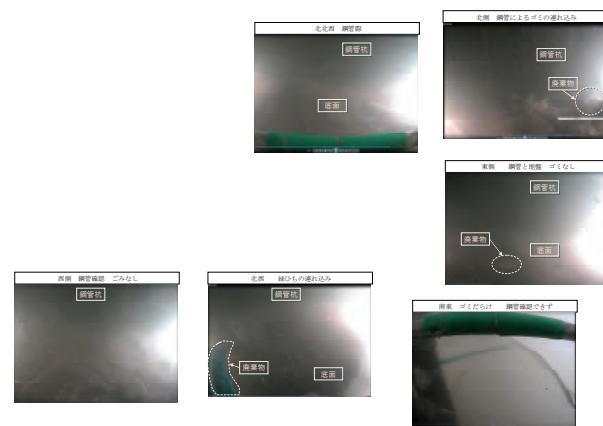
付録写真-3.5 カメラ観察画像（試験杭4の2回目）

杭先端が粘土層に3.9m根入れされた状態（最終深度）での杭先端部における水中カメラ観察画像（2回目観察画像）を付録写真-3.5に示す。0.5m根入れ時よりも廃棄物が減ってはいるが、杭先端にはまだ大量の廃棄物が残っている様子を確認できる。

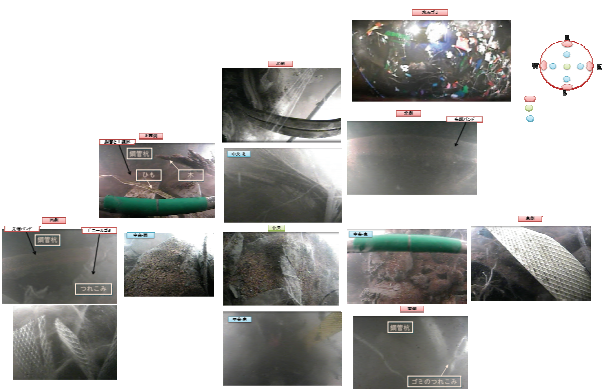
付録写真-3.7 カメラ観察画像（試験杭5の2回目）

杭先端が粘土層に4.4m根入れされた状態（最終深度）での杭先端部における水中カメラ観察画像（2回目観察画像）を付録写真-3.7に示す。粘土を掘り進めても、依然として大量の廃棄物が残っている様子を確認できる。

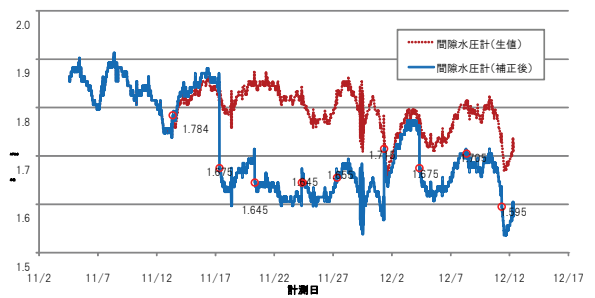
※丸印の位置で手動式水位計の計測結果に合うように補正
付録図-4.2 間隙水圧計による地下水位測定結果の補正

手動式水位計による測定結果を付録図-4.1に示す。一方、間隙水圧計による水位計測では、上述の手動式水圧計の計測値により初期値を設定し、10分間隔で計測した。試験杭2における1回目の杭内水位観測時に、手動式水位計では水位変化が観測されないにもかかわらず、間隙水圧計のデータは変化し、両者に乖離が見られた。そのため、間隙水圧計のデータは毎週2回（月曜と木曜）手動式の計測値に合わせて補正することにした（付録図-4.2）。間隙水圧計の計測値にドリフトが現れる理由は明らかではないが、今回の計測では間隙水圧計のコード延長が100m程度と長く、計測方法に限界があったことも考えられる。

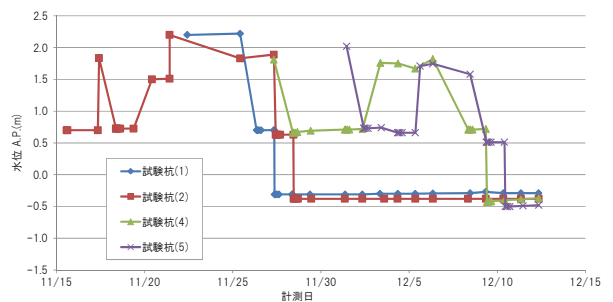
付録図-4.3 試験杭の内水位観測結果図

各試験杭の杭内水位観測は、パイピングの危険などを事前に検討しておき、安全を見込んで付録表-4.1の条件で実施した。上述のように、間隙水圧計による地下水位観測ではドリフト等により著しい誤計測が生じることがわかったため、以降は、手動式水位計により、0h, 1h, 3h, 6h, 24h（以降は24hごと）に計測することにした。手動式水位計で計測した水位計測結果を付録図-4.3に示す。周辺の地下水位はA.P. -1.7m前後にあり、これよりも1mまたは2mを水位を下げて透水試験を実施した。付録図-4.3において、水位を下げている部分が透水試験に該当するが、24hの杭内水位観測結果として、試験杭1および試験杭2では水位上昇は観測されなかったが、試験杭4や試験杭5においてわずかな水位上昇が見られた。

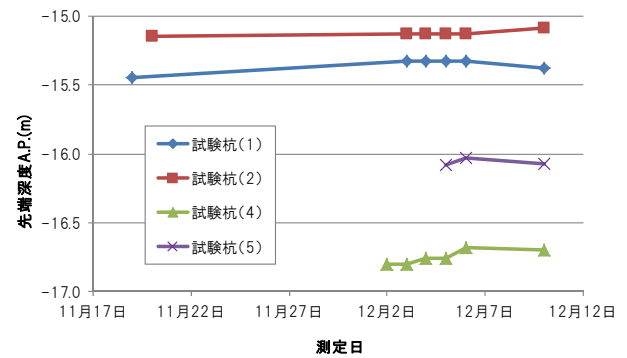
付録図-4.4 杭内の地盤面深さの経時変化

えを実施していなかった。そのため、浮泥が厚く沈降・堆積している可能性が高く、実際、レッドを少し上下させるだけで測定結果が5cm~10cmも深くなるような状況であった。計測された地盤面の深さの一覧を付録表-4.2に示す。また、経時変化を図にしたものを付録図-4.4に示す。

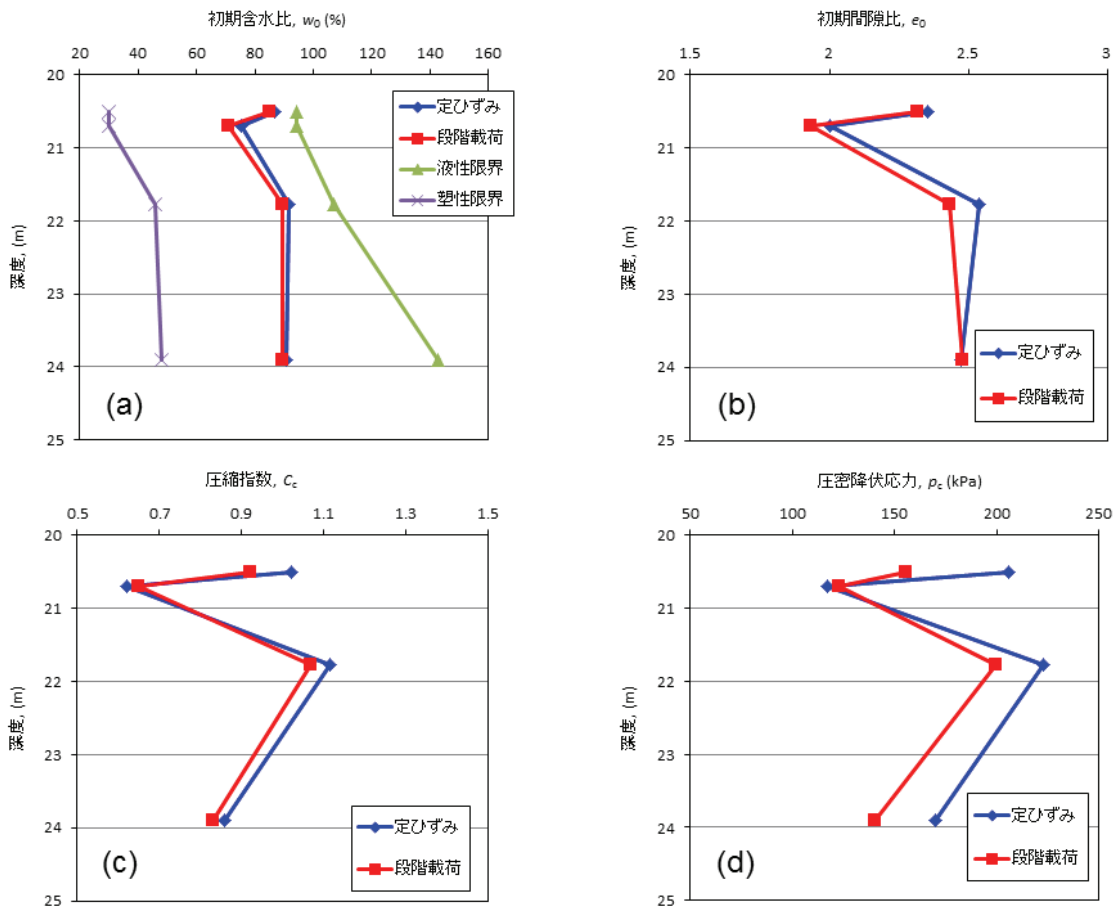
付録図-5.1 供試体の初期条件と圧密試験結果の深度分布：(a) 初期含水比 w_0 、(b) 初期間隙比 e_0 、(c) 圧縮指数 C_c 、(d) 圧密降伏応力 p_c の深度分布

圧密試験の結果として、(a) 初期含水比 w_0 、(b) 初期間隙比 e_0 、(c) 圧縮指数 C_c 、(d) 圧密降伏応力 p_c の深度分布を付録図-5.1に示す。深度20.8m付近で他よりもやや低塑性な土の結果が得られているが、他は含水比が90%程度

と高く、圧縮指数 C_c が0.9~1.2の比較的高塑性な土の特徴が現れた結果となっている。有効土被り圧 σ'_{v0} が150kPa程度であることを考えると、圧密降伏応力 p_c は同等もしくはそれよりわずかに大きい程度であり、ほぼ、正規圧密状態にあるといえる。なお、深度20.8m付近では、低塑性であるために試料が乱れやすかったと考えられ、圧密降伏応力は過小に評価されている可能性がある。

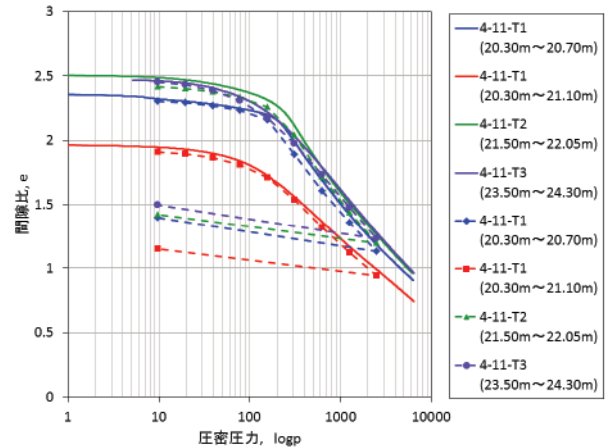
付録図-5.2 圧縮曲線 ($e-\log p$ 曲線)

圧縮曲線を付録図-5.2に示す。圧密降伏応力を挟んで、過圧密領域と正規圧密領域の2つの直線で近似できるバイリニアな関係にある。自然堆積粘土では、年代効果により発達した土の構造が壊れていくために圧密降伏直後に急激な間隙比の減少が生じ、圧密降伏後に逆S字型の曲線が得られることが知られている（特に定ひずみ速度圧密試験の結果）。しかし、今回の試験結果にはそのような挙動は見られず、むしろ繰り返した後にモールドで圧密して作製した再構成試料のような挙動となっている。これは、もともと海底の浅いところに堆積していた粘土層であるが、約16mもの廃棄物層が埋め立てられた結果、粘土層が大きな圧力で圧密され、年代効果の影響がほとんど現れていないためであると考えられる。

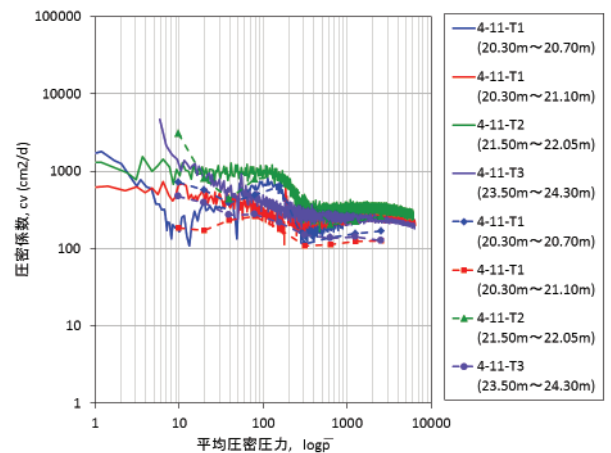
付録図-5.3 圧密圧力と平均圧密圧力の関係 ($\log c_v-\log p$ 曲線)

圧密係数 C_c と圧密圧力 p の関係を付録図-5.3に示す。一般に過圧密領域での大きな値と正規圧密領域での小さな値とに分けられ、両者はそれぞれほぼ一定値になる。今回の試験結果においてもそのような傾向を読み取ることができるが、過圧密領域と正規圧密領域の圧密係数の差はあまり大きくはない。正規圧密においても圧密係数は $100\text{cm}^2/\text{day}$ よりも十分に大きな値が得られており、圧密が比較的速やかに生じる粘土であることが分かる。

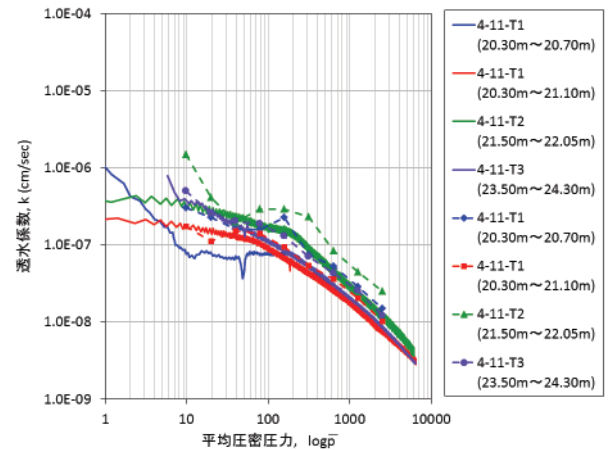
付録図-5.4 透水係数と平均圧密圧力の関係 ($\log k-\log p$ 曲線)

透水係数と圧密圧力の関係を付録図-5.4に示す。透水係数 k は間隙比 e の関数であると説明されていることと対応して、過圧密領域ではほぼ一定値、正規圧密領域では圧密圧力の増加とともに減少している。圧密降伏応力付近の透水係数が原位置の透水係数に近い値であると考えられるが、 $7 \times 10^{-8} \text{ cm/s}$ から $3 \times 10^{-7} \text{ cm/s}$ の範囲にあり、いずれも基準省令（環境省令）に規定された遮水基盤として要求される $1 \times 10^{-5} \text{ cm/s}$ 以下（層厚は5m以上）を十分に満足する遮水層であることが分かる。
