TECHNICAL NOTE

**No.1325**      June 2016

マルチコプターを利用した港湾施設・海岸保全施設の  
点検に関する検討

# **A Basic Study for Application of Multicopter in Visual Inspection of Port and Shore Protection Facilities**

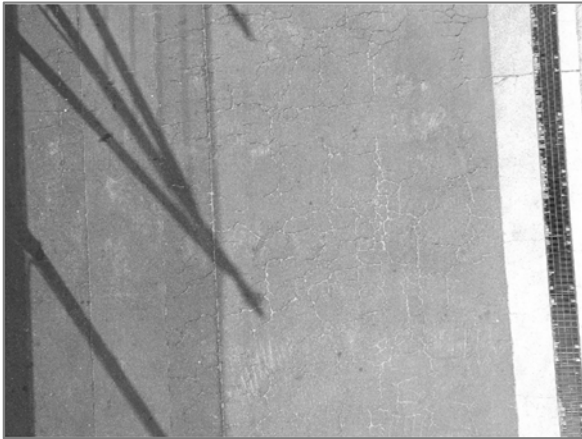
写真-4.13 アスファルト舗装(高度約 7m)

写真-4.12 および写真-4.13 は直杭式横栈橋背後の土留め(ブロック式)のアスファルト舗装を撮影したものである。また、写真-4.14 および写真-4.15 は直杭式横栈橋上のコンクリート舗装を撮影したものである。港湾ガイドラインにおける直杭式横栈橋のエプロンの点検項目と劣化度の判定基準は、表-4.8<sup>4)</sup>および表-4.9<sup>4)</sup>となっている。画像から、エプロンの沈下・段差・わだち掘れの発生の有無を確認できたが、それらの状態を数値的に評価できなかった。ただし、舗装のひび割れ度およびひび割れ率は、画像からひび割れの長さもしくはひび割れ面積を測定することで算定が可能だった。

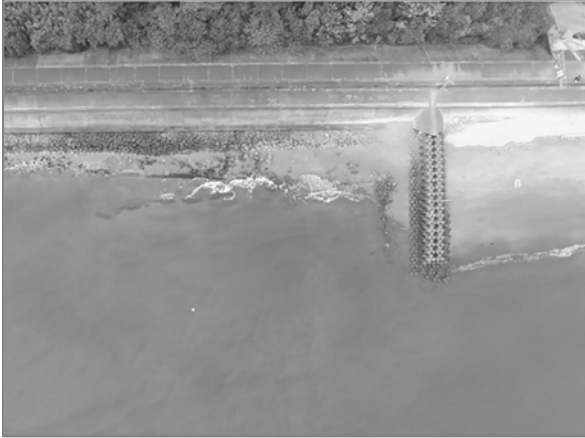
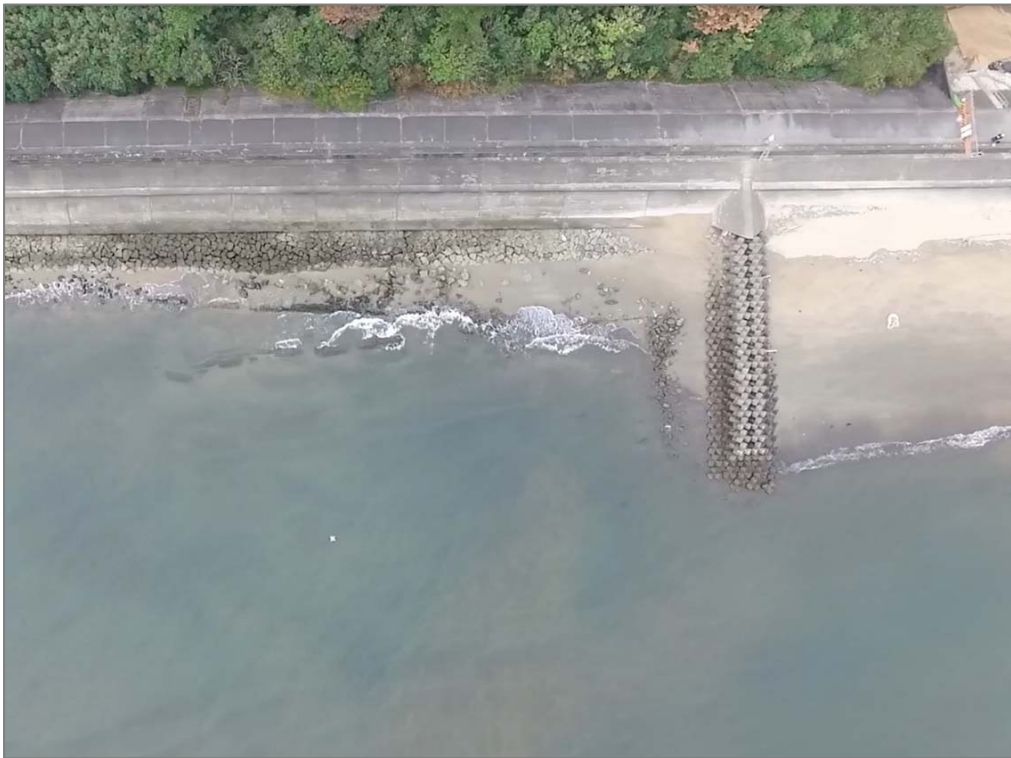
写真-4.32 砂浜(高度約100m)

写真-4.32 および写真-4.33 は護岸前面の砂浜を撮影したものである。なお、海岸マニュアルにおいて、各点検項目は表-4.24<sup>2)</sup>、変状のランクは表-4.25<sup>2)</sup>となっている。本検討で使用したマルチコプターでは、各点検項目の確認および変状ランクの評価ができた。

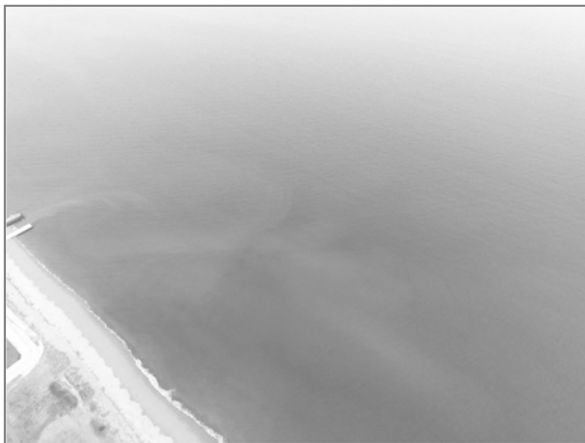
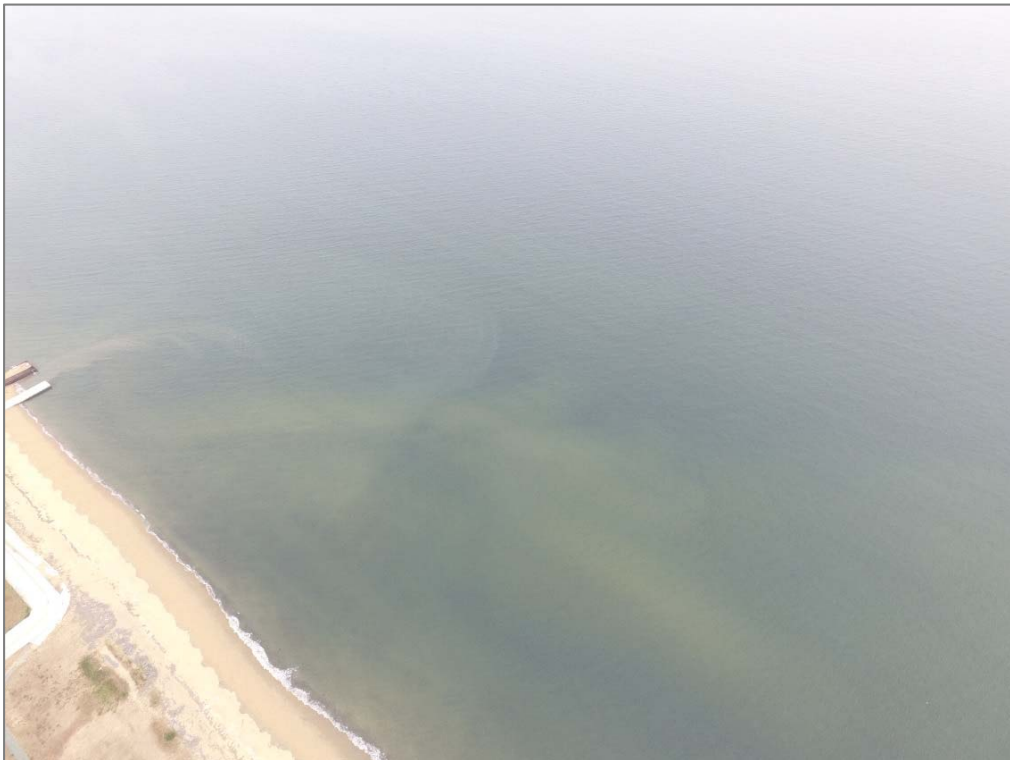
写真-4.34 海面の状況(高度約230m)

また写真-4.34 からは、漂砂と見られる状況を確認できた。
